耳川水系総合土砂管理に関する評価・改善委員会

第1 1回 山地・ダム・河道・河口海岸ワーキンググループ

問題・課題評価資料【山地領域】

令和5年3月10日

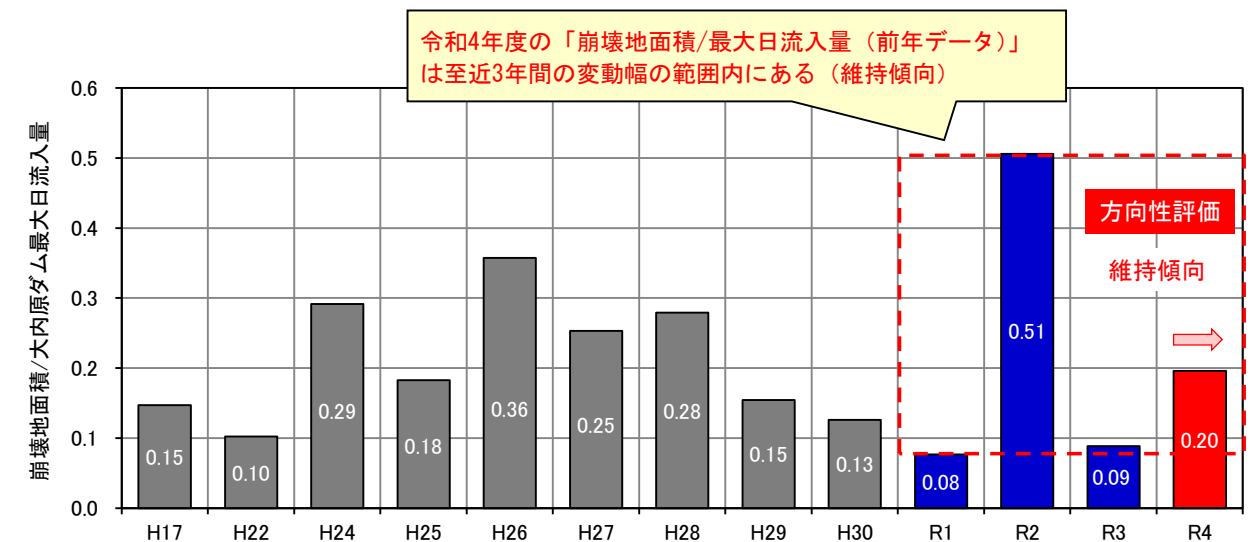
図1-4 崩壊地面積/大内原ダム最大日流入量の経年変化

崩壊地の方向性評価は、**図1-4に示すとおり、崩壊地面積/大内原ダム最大日流入量を算出し、至近3年間（令和元年度～令和3年度）との比較により評価する。令和4年度は、至近3年間の変動幅の範囲内にある。**

① 方向性：崩壊地の方向性は、至近3年間（令和元年度～令和3年度）の変動幅の範囲内にあることから「維持傾向」と評価される。【評価結果：B】

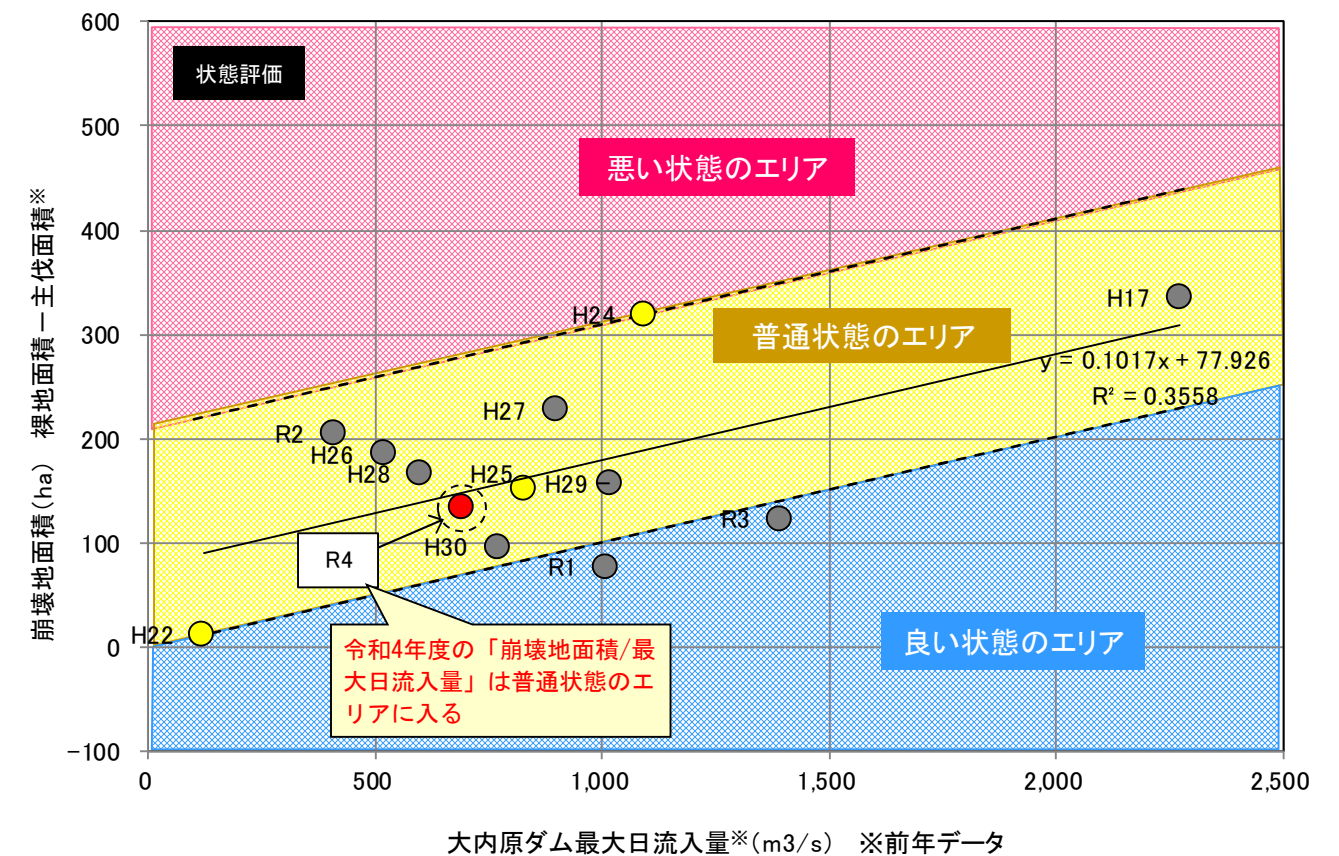
図1-5 崩壊地面積と大内原ダム最大日流量の相関図

崩壊地の状態評価は、**図1-5に示すとおり、崩壊地面積と大内原ダム最大日流入量の相関図を用いて、ここでは基準年（平成22, 24, 25年度）との比較により評価する。令和4年度は、普通状態のエリアに入る。**

② 状態：崩壊地の状態は、基準年を平成22～25年度とした場合、その変動幅の範囲内にあることから「普通状態」と評価される。【評価結果：b】

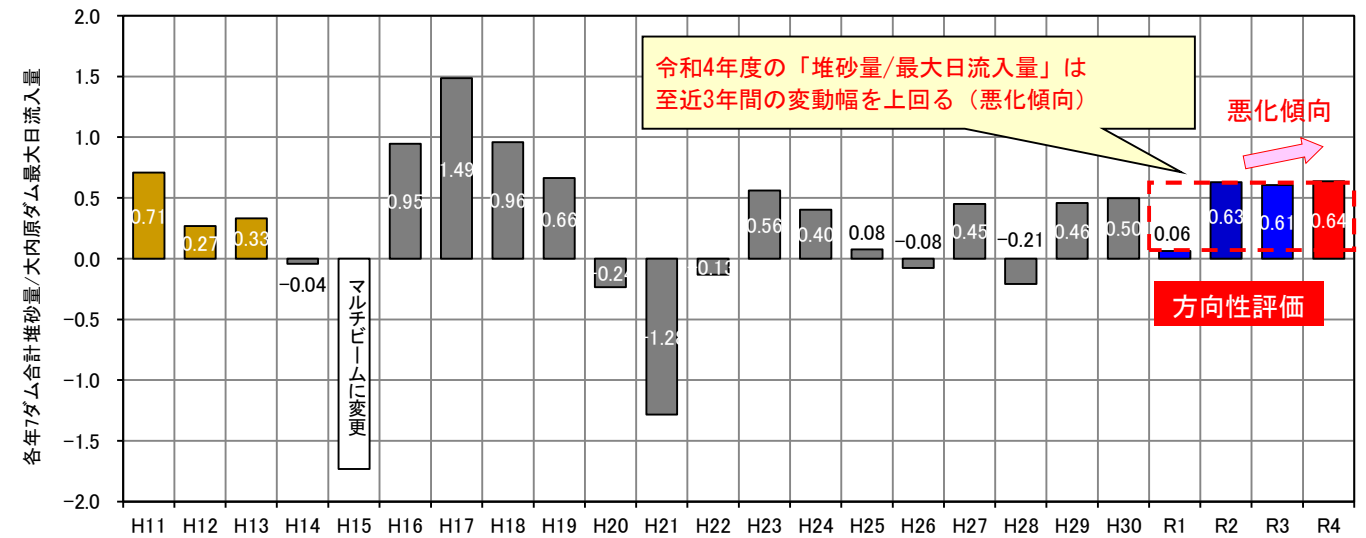
図1-8 ダム堆砂量/大内原ダム最大日流入量の経年変化

ダム堆砂量の方向性評価は、**図1-8に示すとおり、7ダム合計堆砂量/大内原ダム最大日流入量を算出し、至近3年間（令和元年度～令和3年度）との比較により評価する。令和4年度は、至近3年間（令和元年度～令和3年度）の変動幅を上回っている。**

- ① 方向性：ダム堆砂の方向性は、至近3年間（令和元年度～令和3年度）の変動幅を上回ることから「悪化傾向」と評価される。【評価結果：C】
- ② 状態：ダム堆砂の状態は、基準年（平成11～13年）の変動幅を下回ることから「良い状態」と評価される。【評価結果：a】

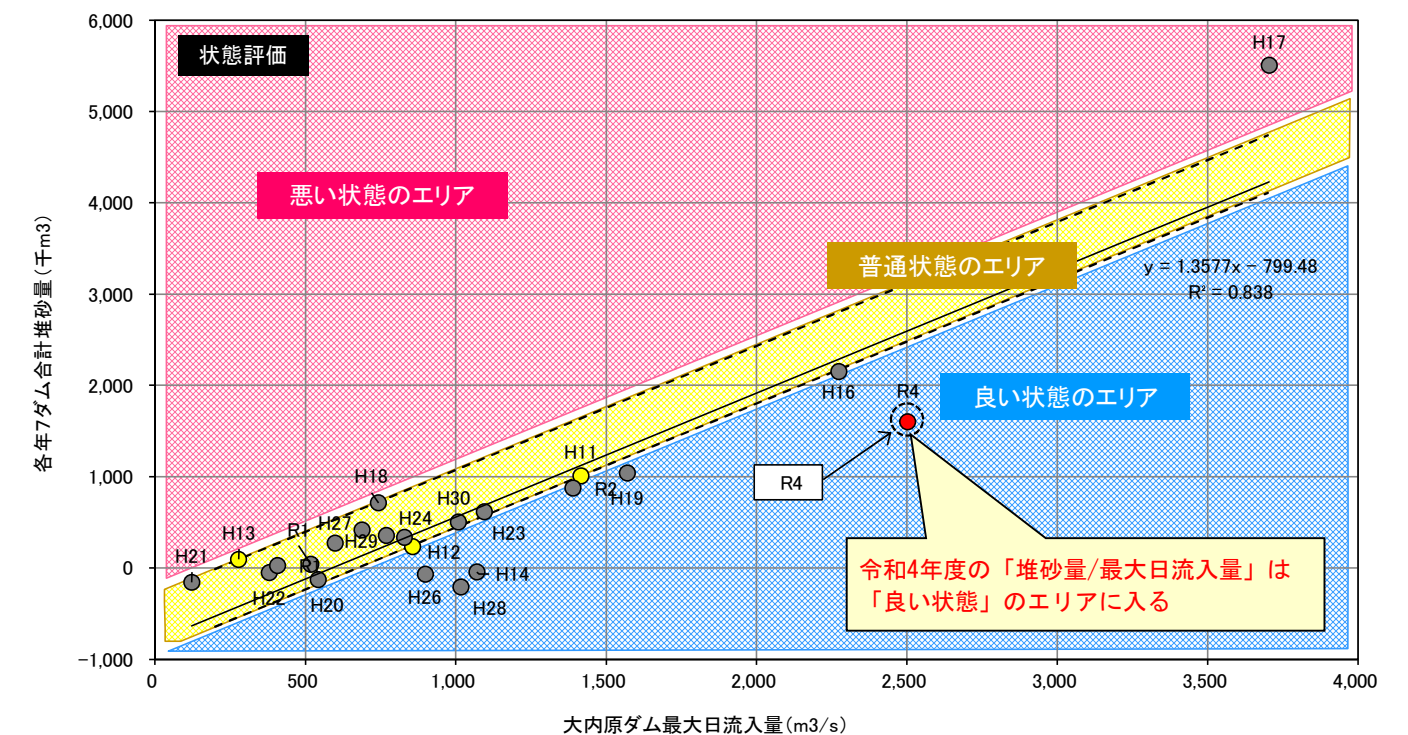
図1-9 ダム堆砂量と大内原ダム最大日流入量の相関図

ダム堆砂量の状態評価は、**図1-9に示すとおり、7ダム合計堆砂量と大内原ダム最大日流入量の相関図を用いて、基準年（平成11～13年）との比較により評価する。令和4年度は、良い状態のエリアに入る。**

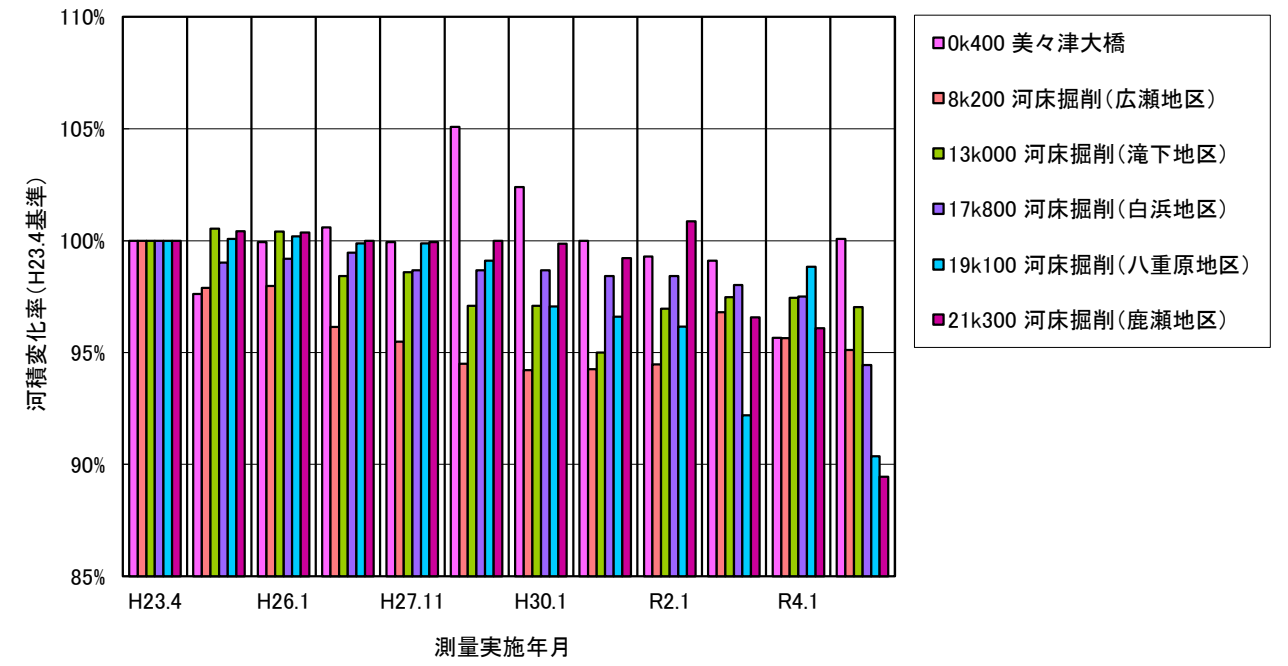
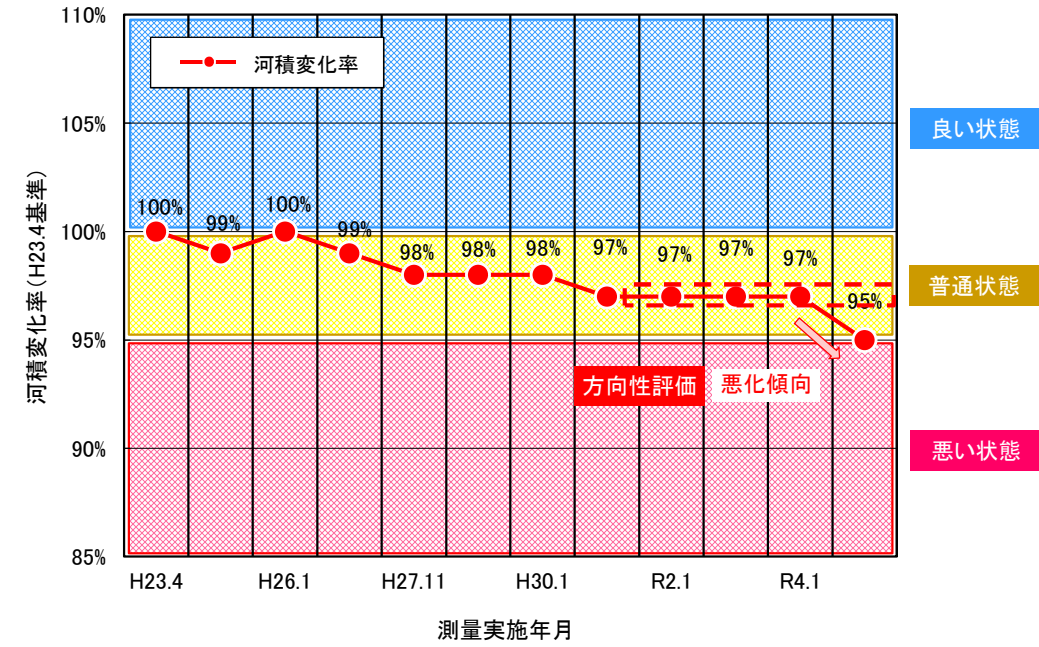
図1-10 河積変化率の経年変化

② 令和4年度は、至近3年間（令和元年度～令和3年度）の変動幅の範囲を下回っており、悪化傾向にある。

令和4年度は、河積変化率の平均は95%であり、悪い状態のエリアに入る。

- ① 方向性：対象箇所全体の河積変化率の平均をみると、至近3年間（令和元年度～令和3年度）の変動幅の範囲を下回っていることから「悪化傾向」と評価される。【評価結果：C】
- ② 状態：基準年（平成23年度）と比較すると、「悪い状態」と評価される。【評価結果：c】

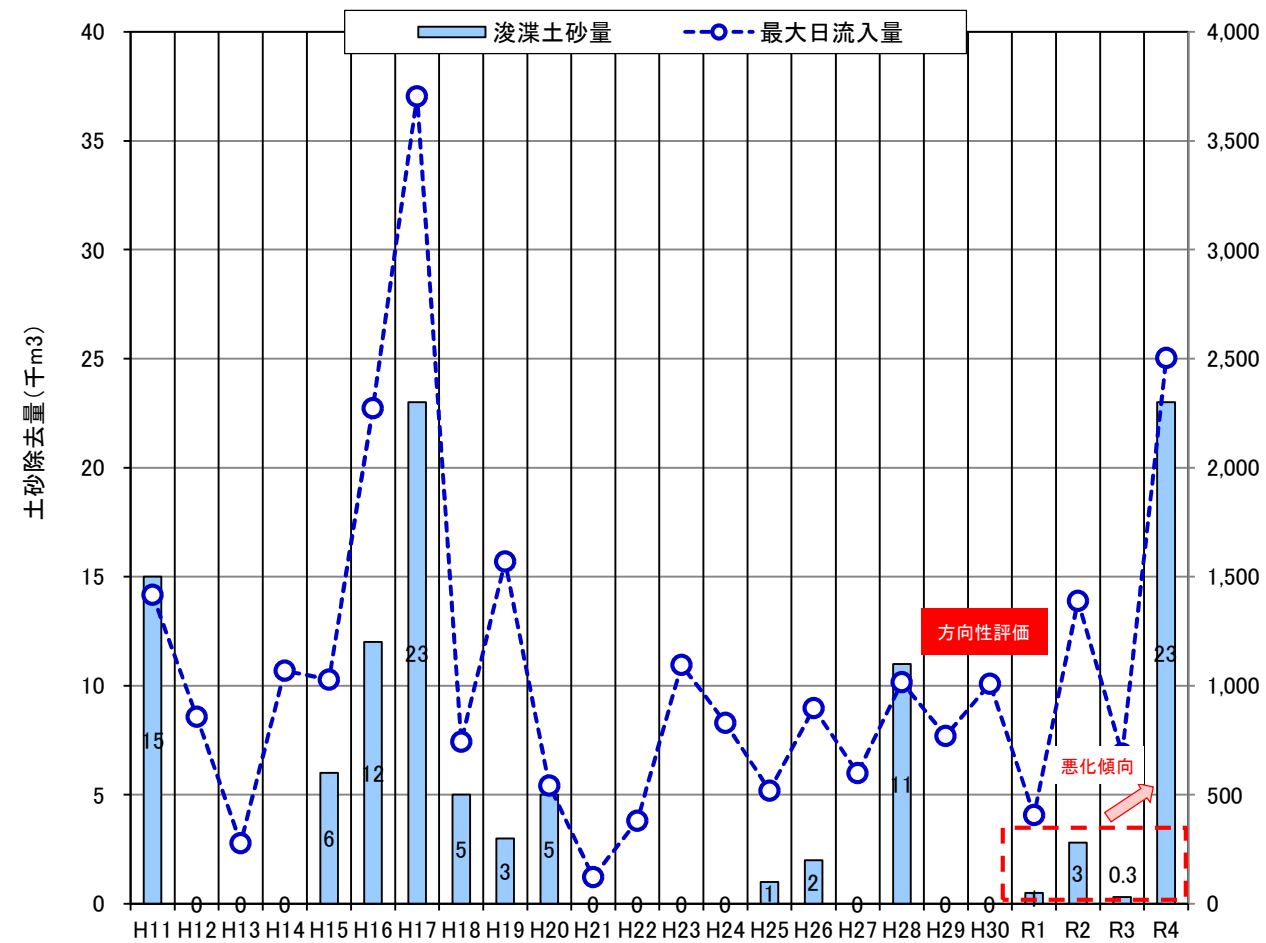
図1-12 美々津港での浚渫土砂量の経年変化

令和4年度は、河口付近において、至近3年間（令和元年度～令和3年度）の変動幅を上回っており、平成17年と同程度の土砂除去量となっている。

- ① 方向性：令和4年度は、至近3年間（令和元年度～令和3年度）の変動幅を上回ることから「悪化傾向」と評価される。【評価結果：C】
- ② 状態：令和4年度の「浚渫土砂量/大内原ダム最大日流入量」は、基準年（平成11～13年）の変動幅の範囲内にあることから「普通状態」と評価される。【評価結果：b】

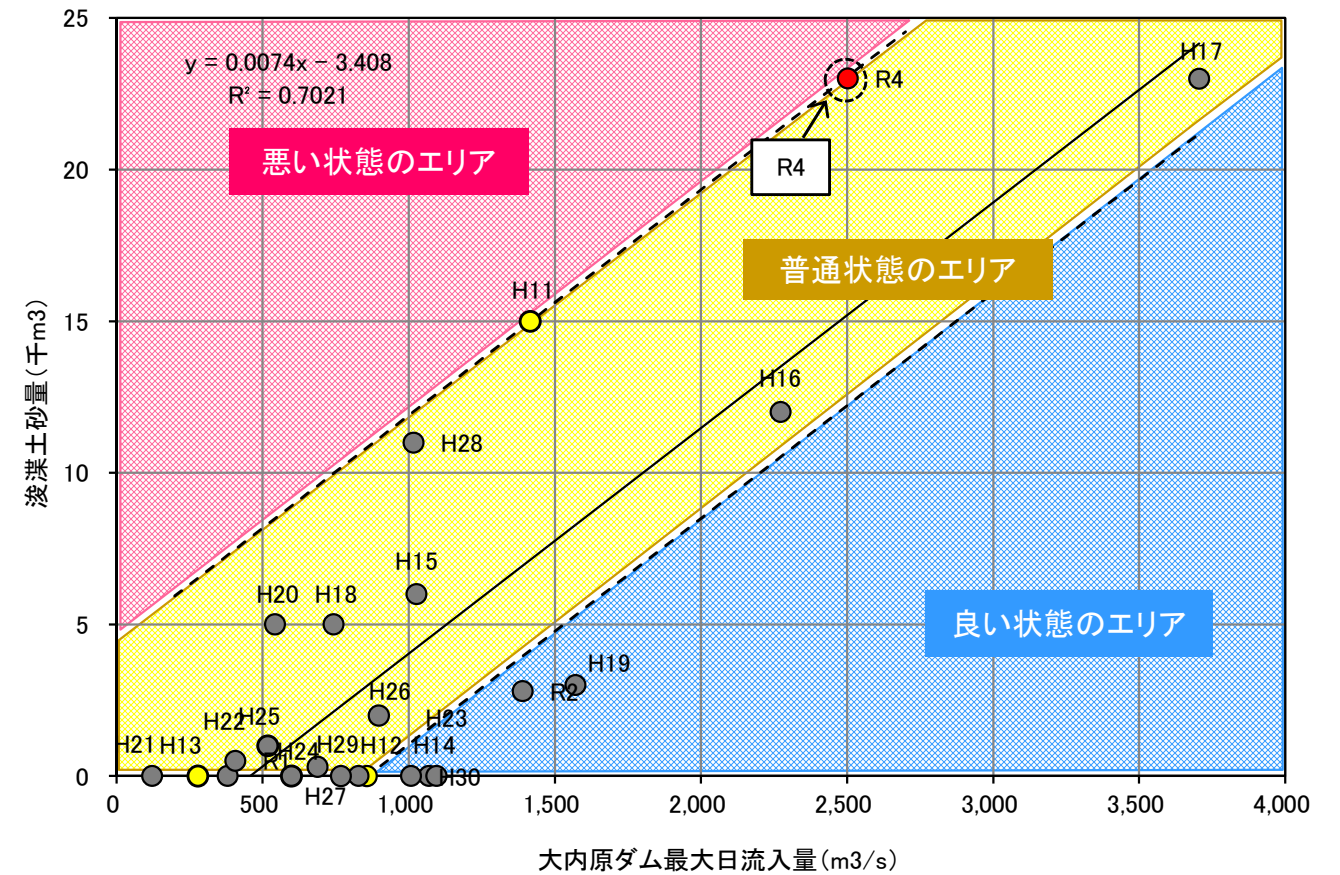
図1-13 美々津港での浚渫土砂量の相関図

令和4年度は、普通状態のエリアに入る。

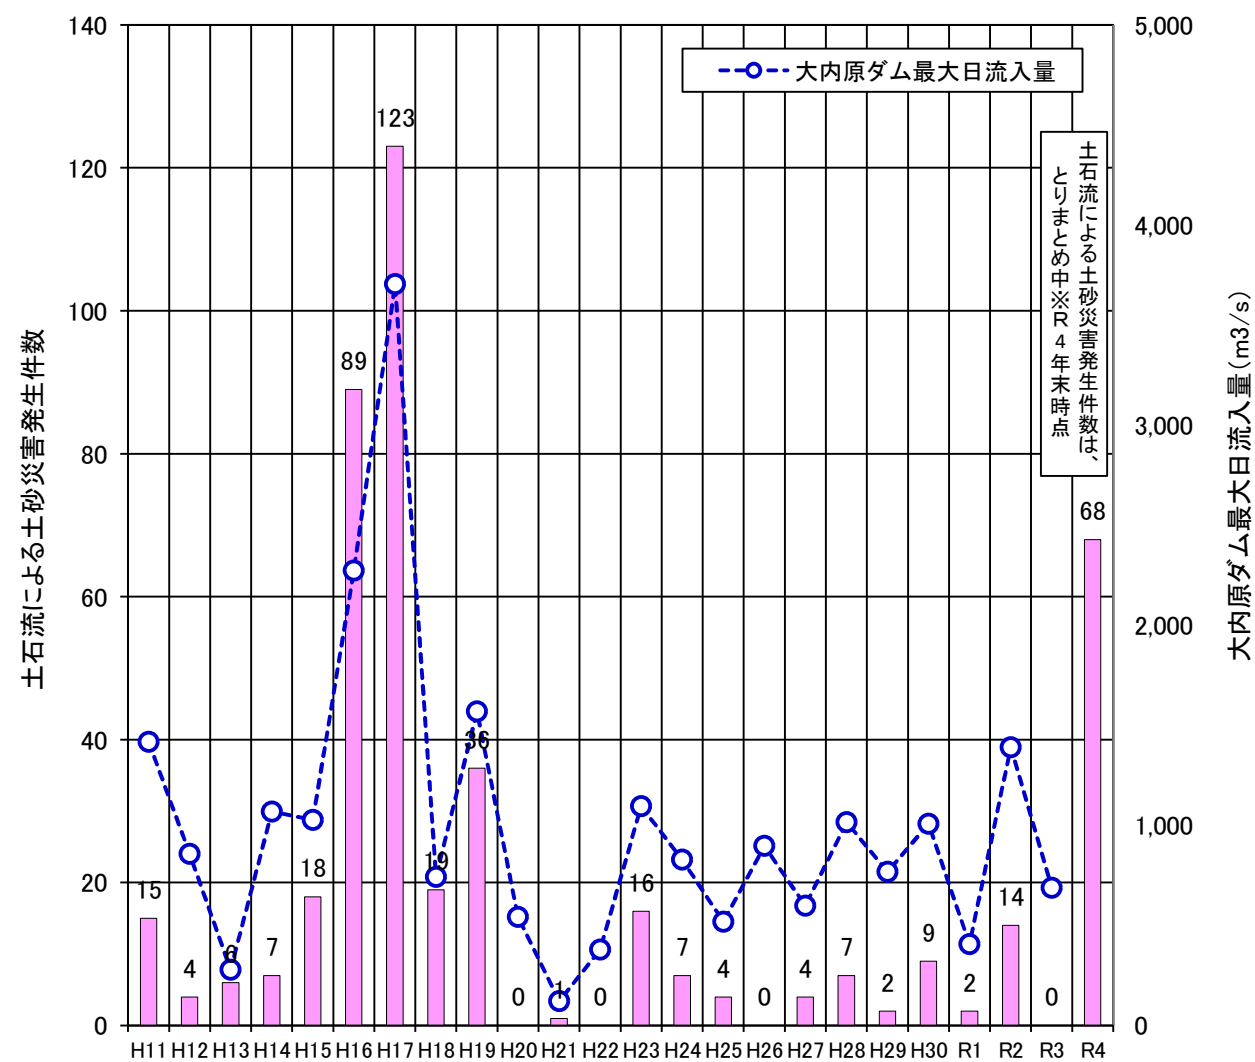
図2-3 土砂災害発生件数の推移

耳川流域における土石流による土砂災害の発生状況を図2-3に示す。平成17年出水では123件の土砂災害が発生した。また、出水の発生した令和4年度は令和4年12月末時点で、68件の土砂災害が発生した。令和4年度の土砂災害発生件数は現在とりまとめ中であるため、令和3年度の評価は、方向性、状態ともに令和3年度の評価を暫定として採用した。土砂災害発生件数は最下流ダム（大内原ダム）の最大日流入量との相関が高いことから、この流入量で除して評価する。

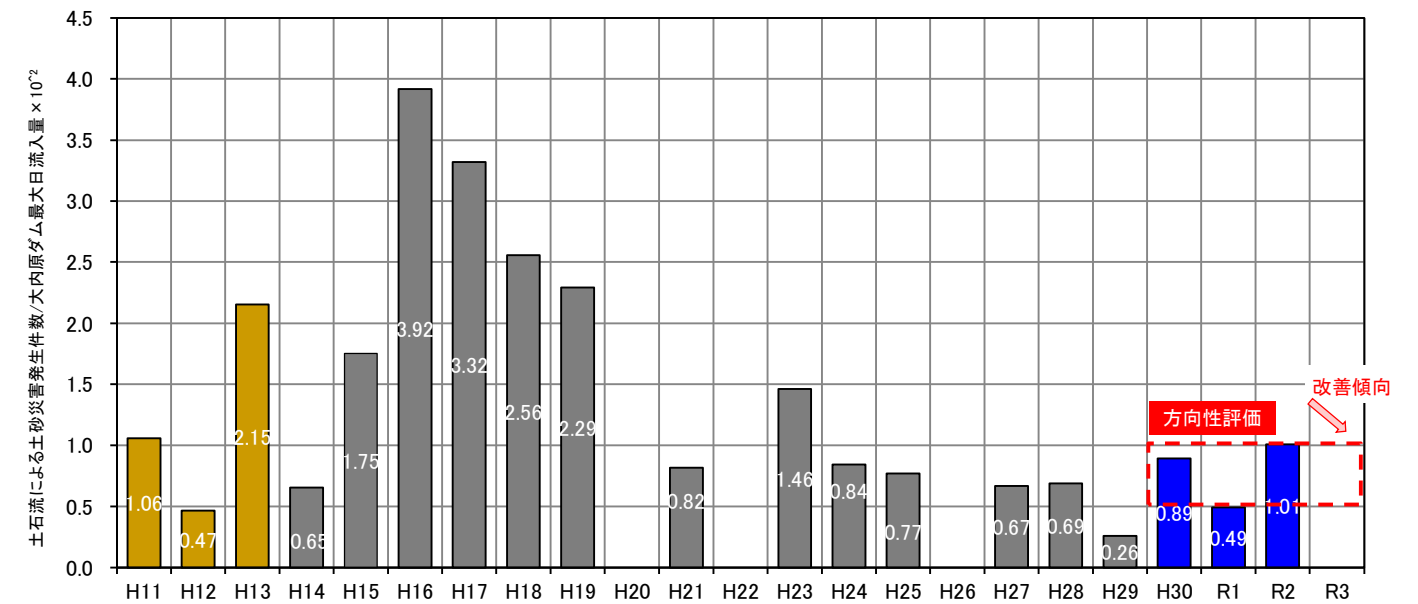
図2-4 土砂災害発生件数/最大日流入量の経年変化

土砂災害発生の方向性は、図2-4に示すとおり、土砂災害発生件数/大内原ダム最大日流入量を算出し、至近3年間（平成30年度～令和2年度）との比較により評価する。令和3年度は、至近3年間の変動幅を下回る。

- ① 方向性：土砂対策事業の方向性は、土砂災害発生件数が至近3年間（平成30年度～令和2年度）の変動幅を下回ることから「改善傾向」と評価される。【評価結果：A】（参考：令和3年度評価）
- ② 状態：土砂対策事業の状態は、土砂災害発生件数が基準年（平成11～13年）の変動幅の範囲内にあることから「普通状態」と評価される。【評価結果：b】（参考：令和3年度評価）

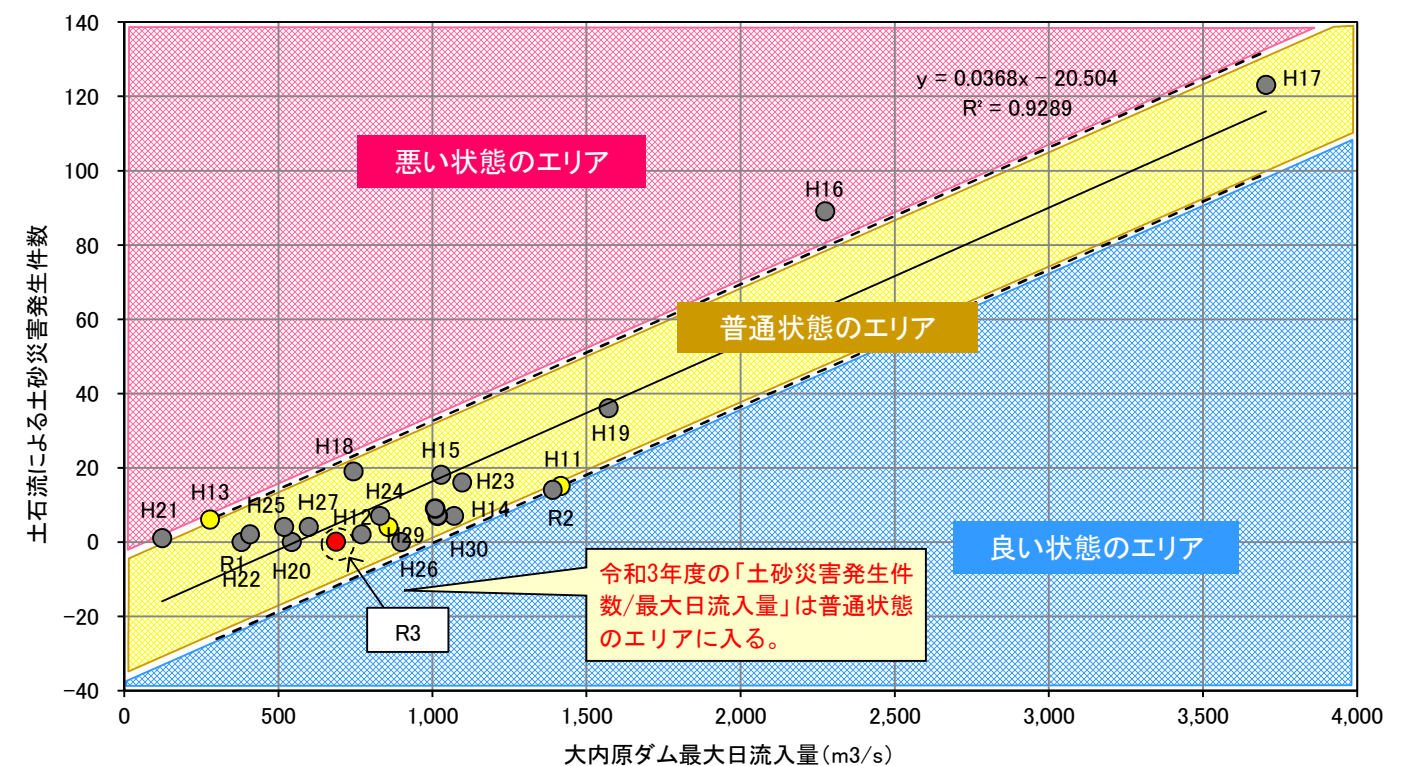
図2-5 土砂災害発生件数と最大日流入量の相関図

土砂災害発生の状態は、図2-5に示すとおり、土砂災害発生件数と大内原ダム最大日流入量の相関図を用いて、基準年（平成11～13年）との比較により評価する。令和3年度は、普通状態のエリアに入る。

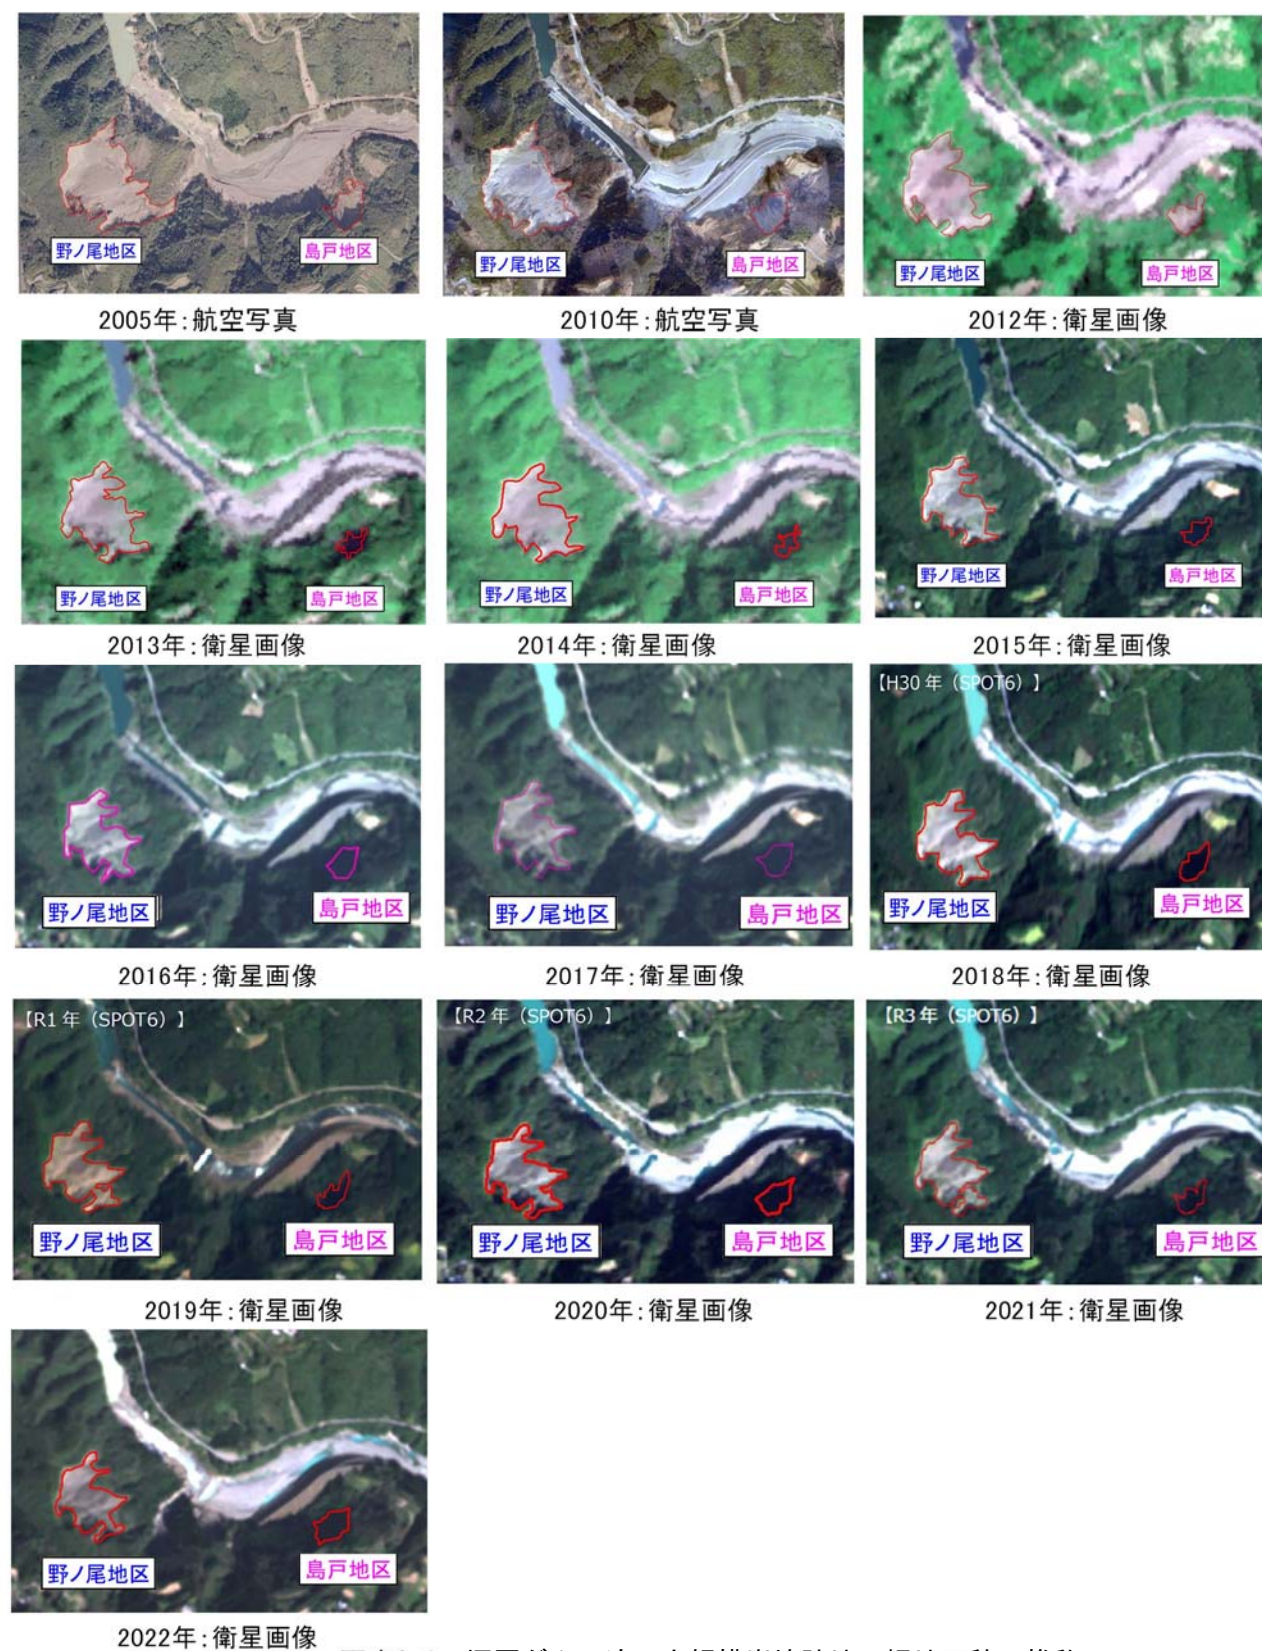
写真3-1 塚原ダム下流の大規模崩壊跡地の裸地面積の推移

自然景観の方向性評価は、図3-2に示すとおり、山地領域で特に注目すべき景観として、平成17年度被災時に発生した塚原ダム下流の大規模崩壊跡地（野ノ尾地区・島戸地区）における裸地面積の変化に着目して評価する。自然景観に関する評価対象の大規模崩壊跡地は、裸地面積が年々僅かに増加した時期もあったが、近年は徐々に減少傾向であり、令和4年度の当該箇所の裸地面積は、至近3年間の変動幅を下回る。

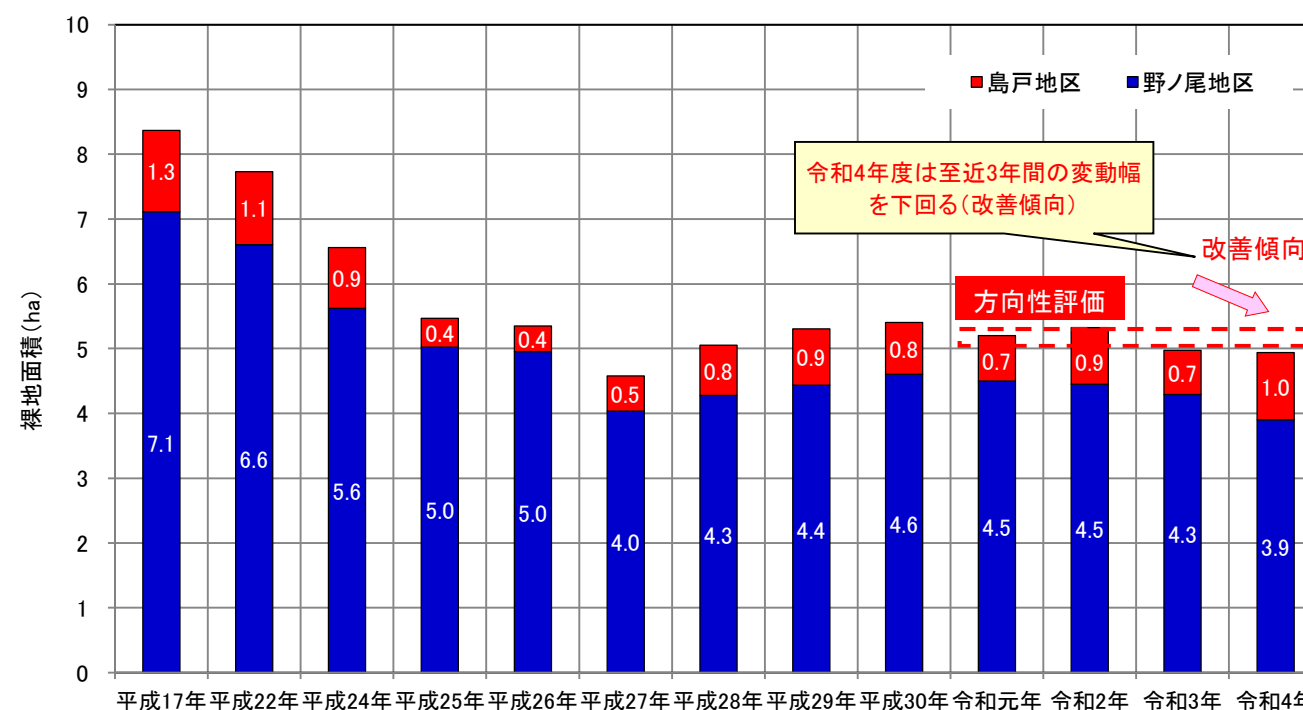
図3-2 平成17年大規模崩壊跡地における裸地面積の推移

- ① 方向性：自然景観の評価対象とした大規模崩壊跡地の方向性は、至近3年間（令和元年度～令和3年度）の変動幅を下回ることから「改善傾向」と評価される。【評価結果：A】
- ② 状態：自然景観の状態は、複数の森林管理者から「悪い状態」の回答を得たことから「悪い状態」と評価される。【評価結果：c】

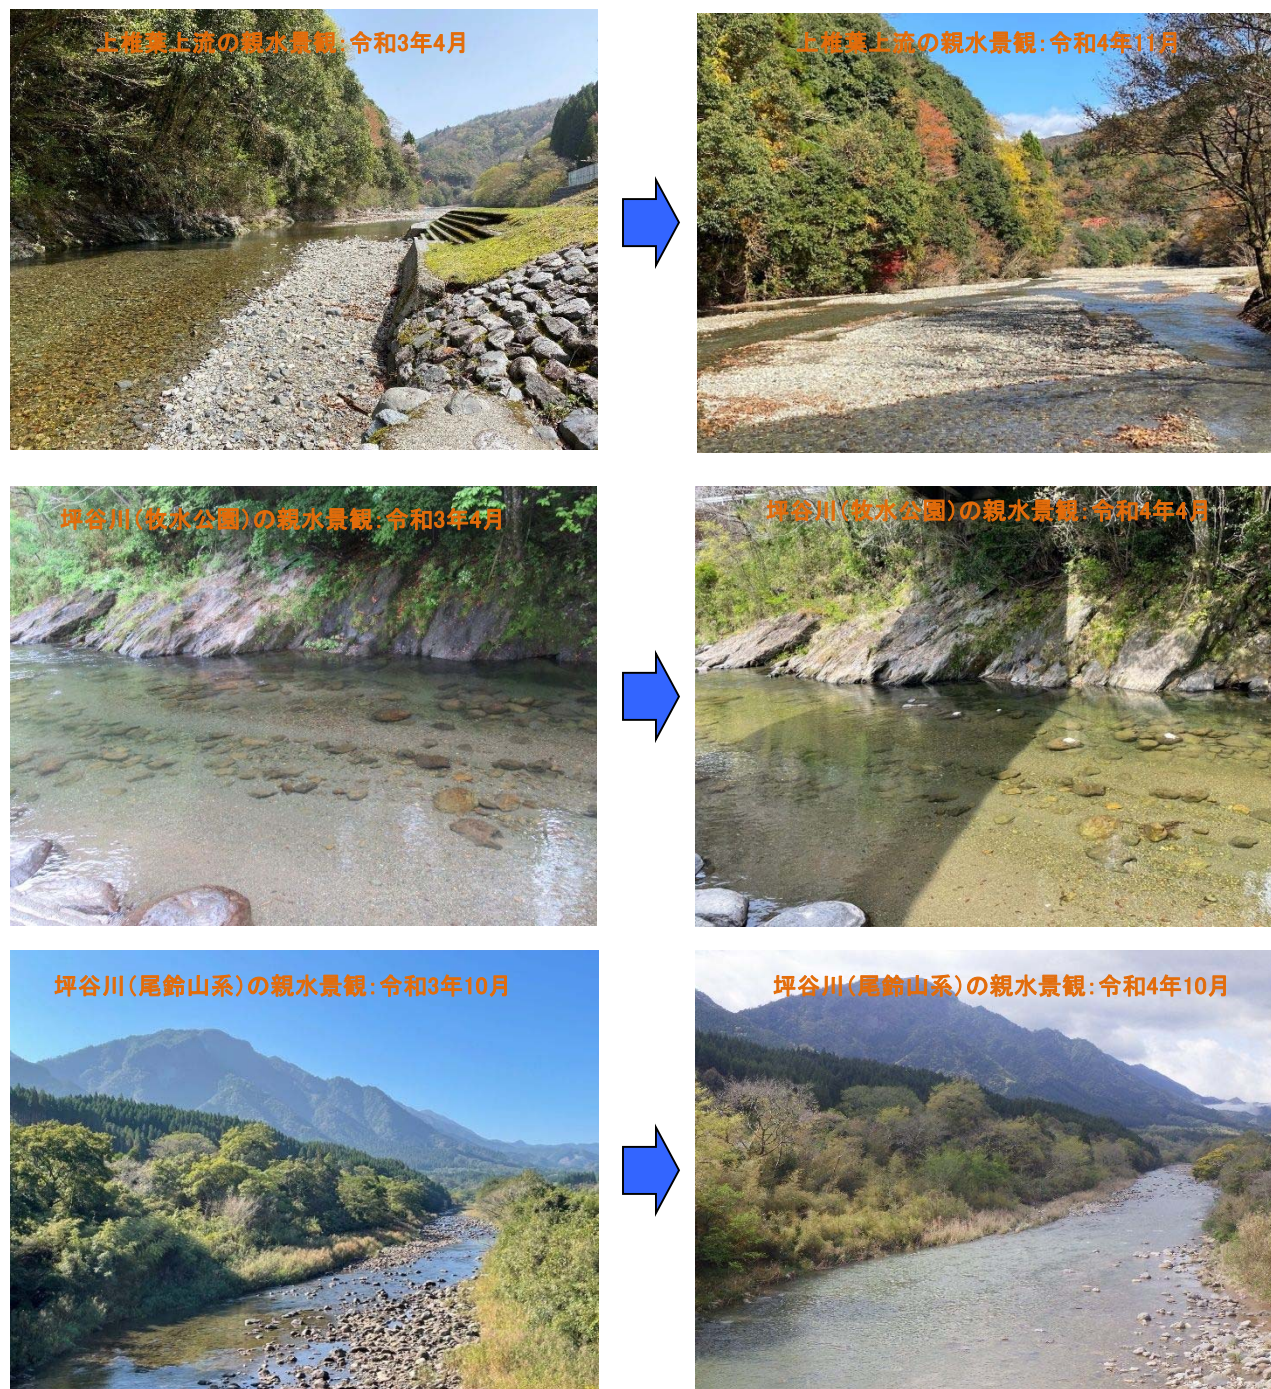
写真3-2 山地領域の親水景観の変化

親水景観の評価は、写真3-2に示すとおり、山地領域の親水景観を捉える地点として、上椎葉上流・坪谷川（牧水公園及び尾鈴山系眺望箇所）の3箇所を対象に評価する。令和4年度の親水景観は、前年度と比較して、上椎葉上流で台風14号の影響により小崎川が埋塞し景観が大きく変化した（災害復旧により土砂除去予定）。その他の地点では、大きな変化はみられない。

- ① 方向性：親水景観は前年度と比較して、上椎葉上流で景観が大きく変化した。その他の地点では特に大きな変化はみられないことから「維持傾向」と評価される。【評価結果：B】
- ② 状態：親水景観評価シートにより状態評価を行った結果、上椎葉上流（親水場所）、坪谷川（牧水公園）、坪谷川（尾鈴山系眺望箇所）の全体の平均は2.7点となり、総合的に「良い状態」と評価される。【評価結果：a】

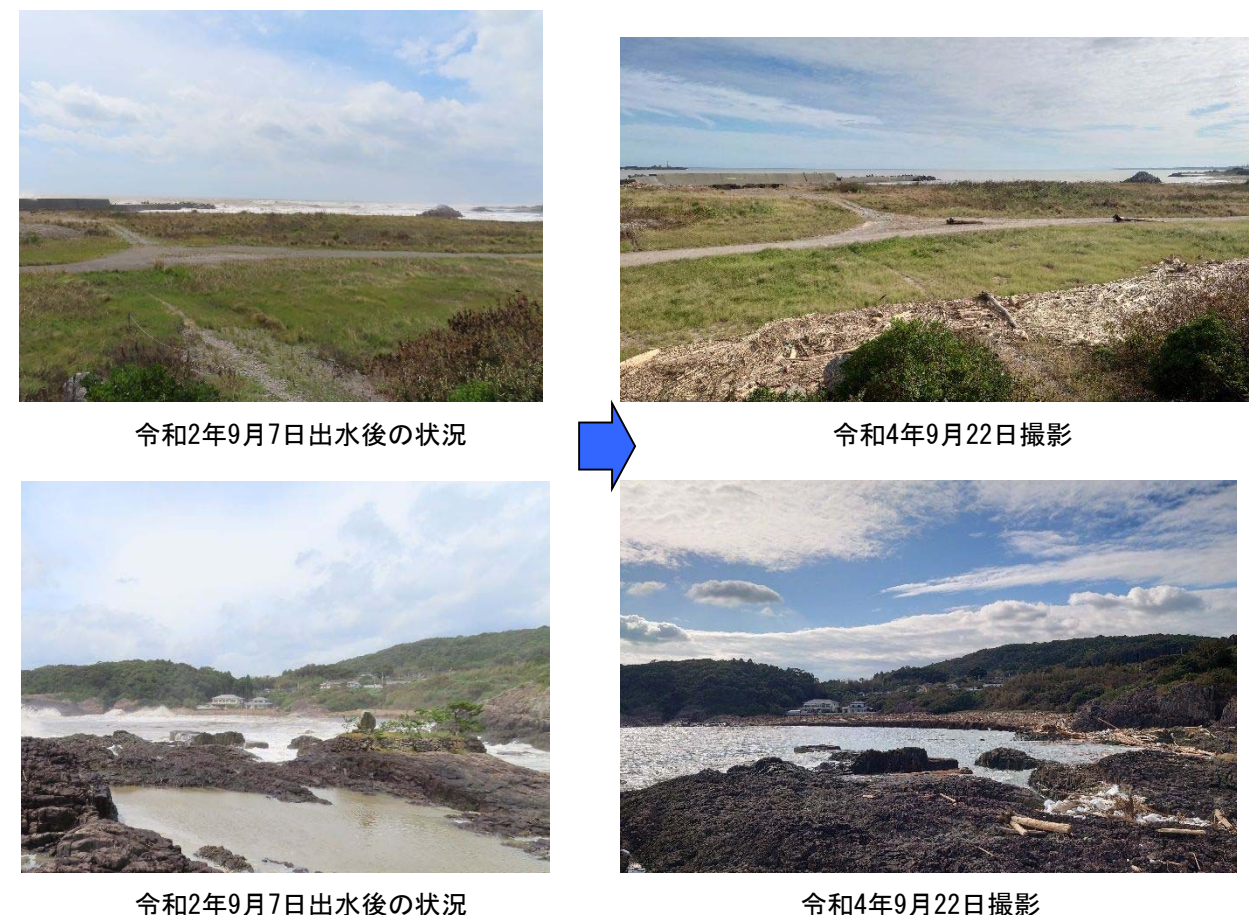
写真31-3 美々津港漂着物（流木等）状況の比較

令和2年9月7日出水後の状況

令和4年9月22日撮影
