耳川水系総合土砂管理に関する評価・改善委員会

第11回 山地・ダム・河道・河口海岸ワーキンググループ

問題・課題評価資料【河道領域】

令和5年3月10日

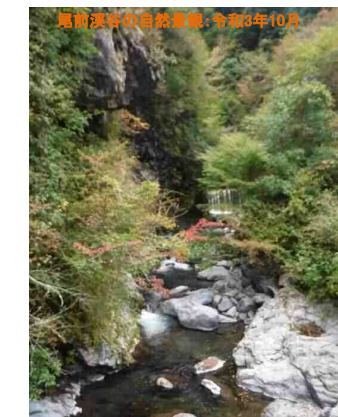
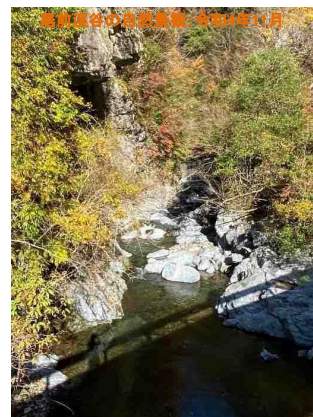
写真17-1 自然景観の比較

自然景観の方向性評価は、写真17-1に示すとおり、耳川流域の自然景観を捉える地点として、上椎葉ダム上流（尾前溪谷）・山須原ダム下流（鳥の巣トドロ）・西郷ダム下流（立石橋上流・下流）の4箇所を対象として評価する。令和4年度の自然景観は、前年度と比較して、特に大きな変化はみられない。

- ①方向性：自然景観は前年度と比較して、特に大きな変化はみられないことから「維持傾向」と評価される。【評価結果：B】
- ②状態：河川特性評価シートにより状態評価を行った結果、尾前溪谷、鳥の巣トドロ、立石橋上流、立石橋下流の全体の平均は2.0点となり、総合的に「普通状態」と評価される。【評価結果：b】

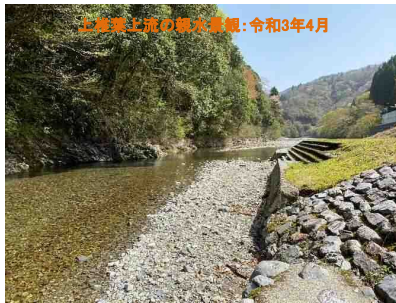
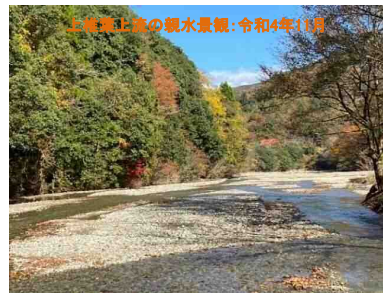
上椎葉上流の親水景観：令和3年4月

上椎葉上流の親水景観：令和4年10月

親水景観の方向性評価は、写真17-2に示すとおり、耳川流域の親水景観を捉える地点として、上椎葉上流・坪谷川(牧水公園及び尾鈴山系眺望箇所)・耳川大橋下流の4箇所を対象に評価する。令和4年度の親水景観は、前年度と比較して、上椎葉上流で台風14号の影響により小崎川が埋塞し景観が大きく変化した(災害復旧により土砂除去予定)。また、一部の地点では、出水によるダム湖等への流木の流入などが見られたが、その他では大きな変化はみられない。
