## 2. 写真観測（河川状況，構造物基礎）(No.18)

【課題No.24】 氾濫発生時の被害拡大

## 2. 写真観測（洪水時流下状況）（No.20）

# 河道領域の総合評価（令和4年度）

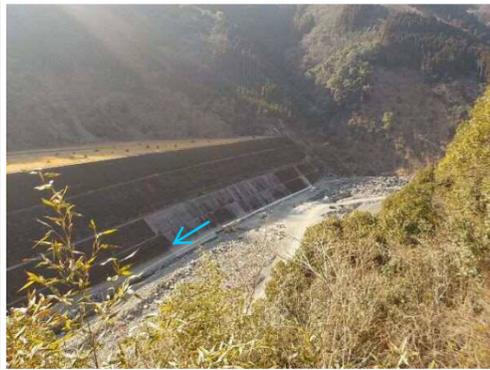
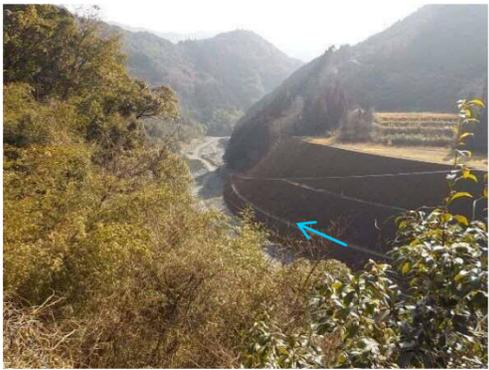
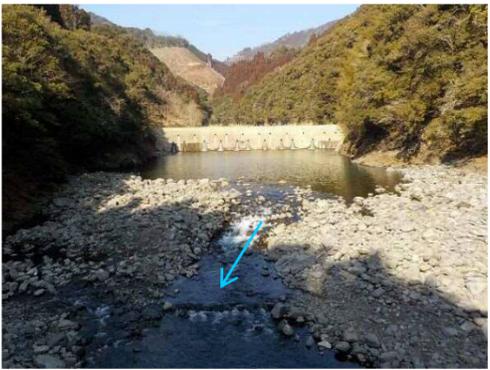
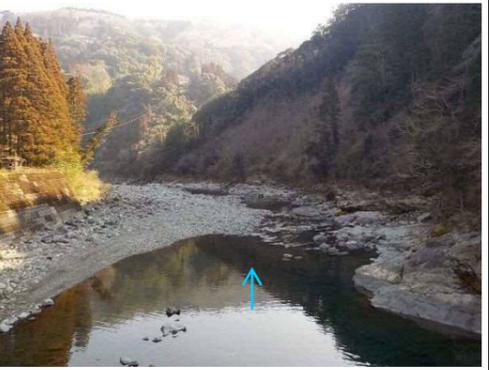
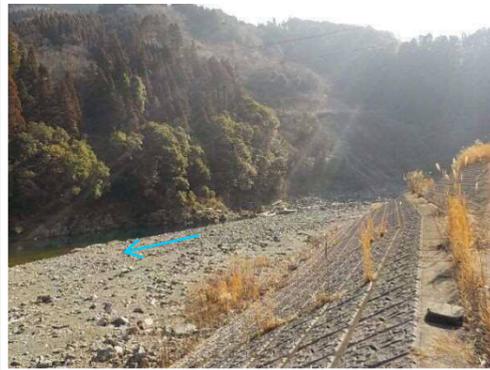
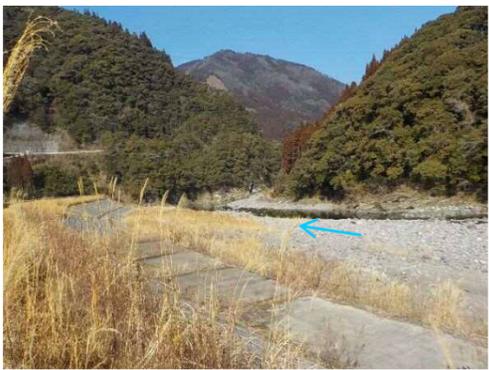
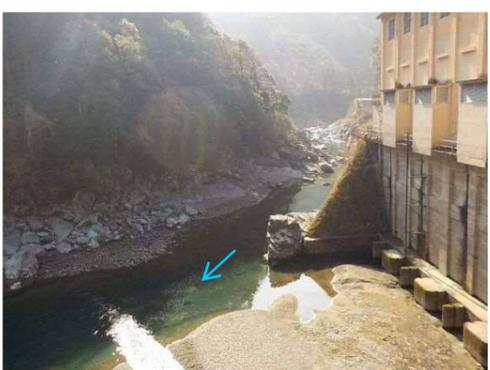
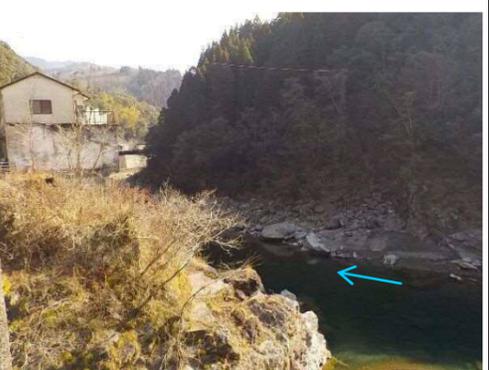
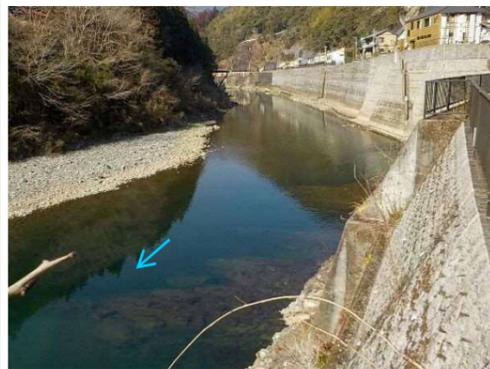
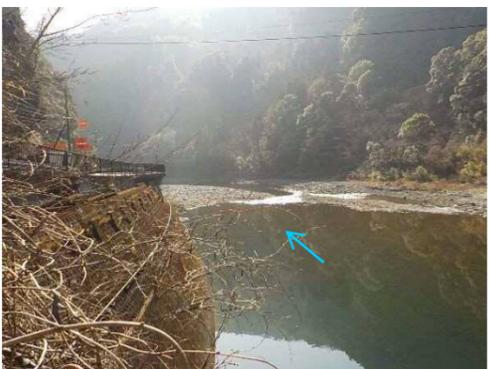
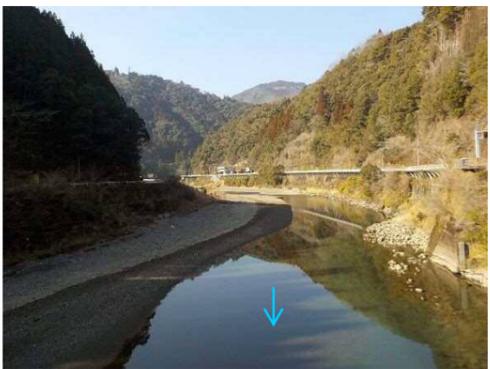
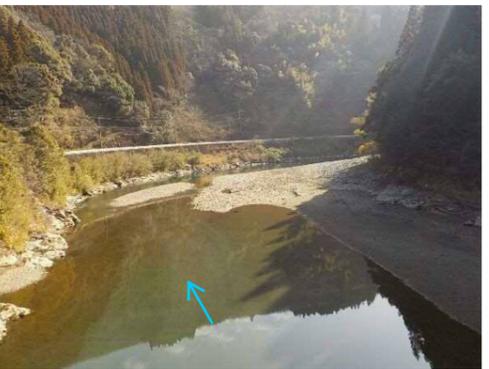
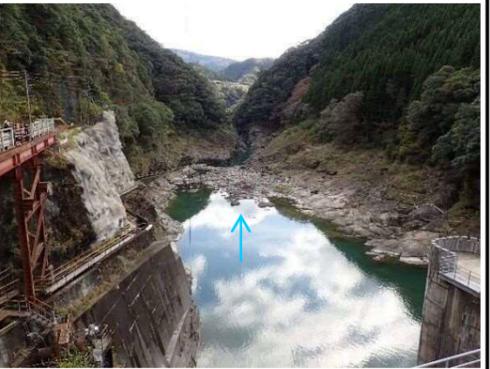
写真観測（河川状況、構造物基礎等） ※参考（R3）

- ・河川、構造物基礎等の状況は、令和3年度と比較して大きな変化は見られない。

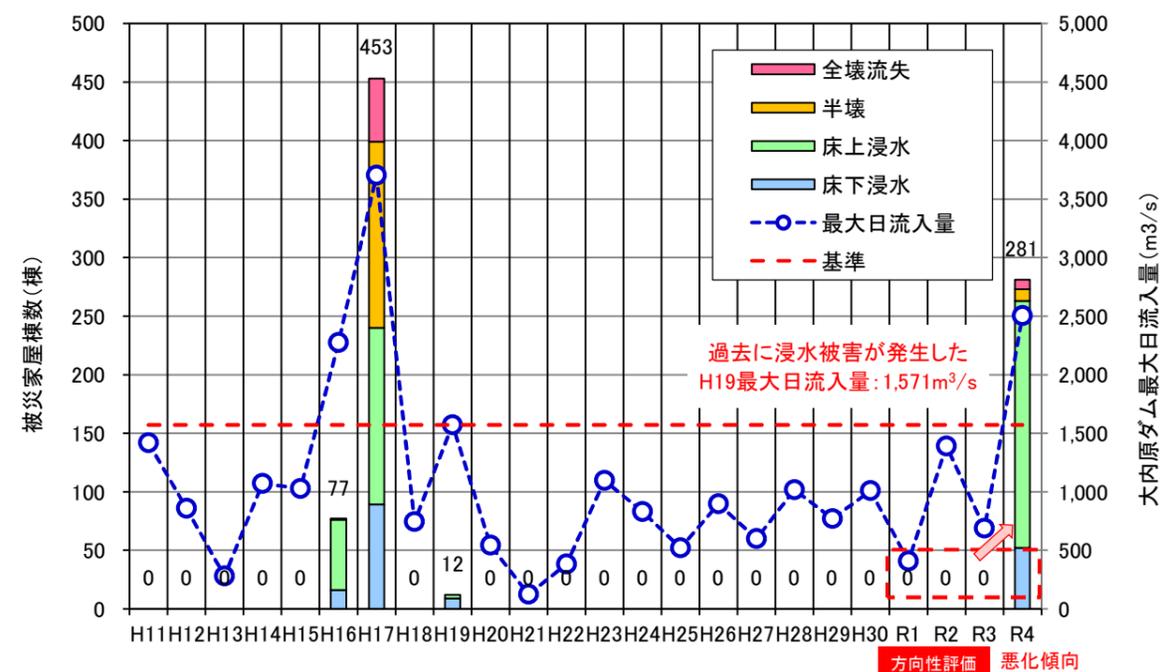
図24-1 浸水被害家屋棟数の推移

**令和4年度は、台風14号により浸水被害は発生しており、至近3年間から悪化傾向である。**

**令和4年度は、平成19年を上回る流入量であり、浸水被害として被災家屋棟数は281棟であった。**

- ① 方向性：台風14号により河川の浸水被害が発生したことから「悪化傾向」と評価される。【評価結果：C】
- ② 状態：令和4年度は、浸水被害発生の可能性のある流量 (過去に浸水被害が発生した平成19年度最大日流入量) を上回る流入量があり、浸水被害として被災家屋棟数は281棟であったことから「悪い状態」と評価される。【評価結果：c】

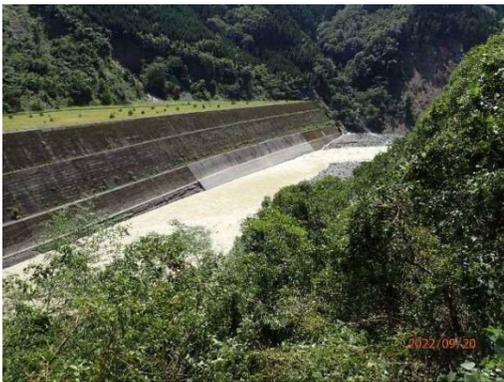
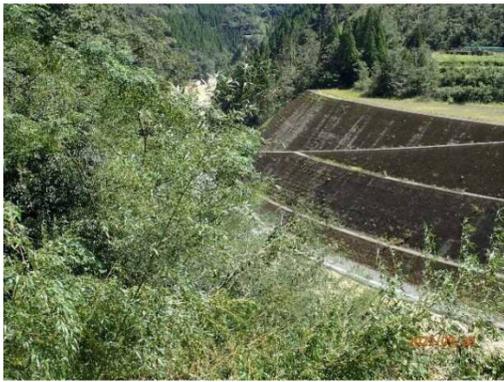
写真24-1 洪水時流下状況の例（R4）

写真を確認すると、**令和4年の台風14号洪水時に一部流木の漂着が確認された。**

撮影地点		台風14号 (令和4年9月20日撮影)
大規模崩壊跡地流下状況	No.10 大規模崩壊跡地下流 (上流側)

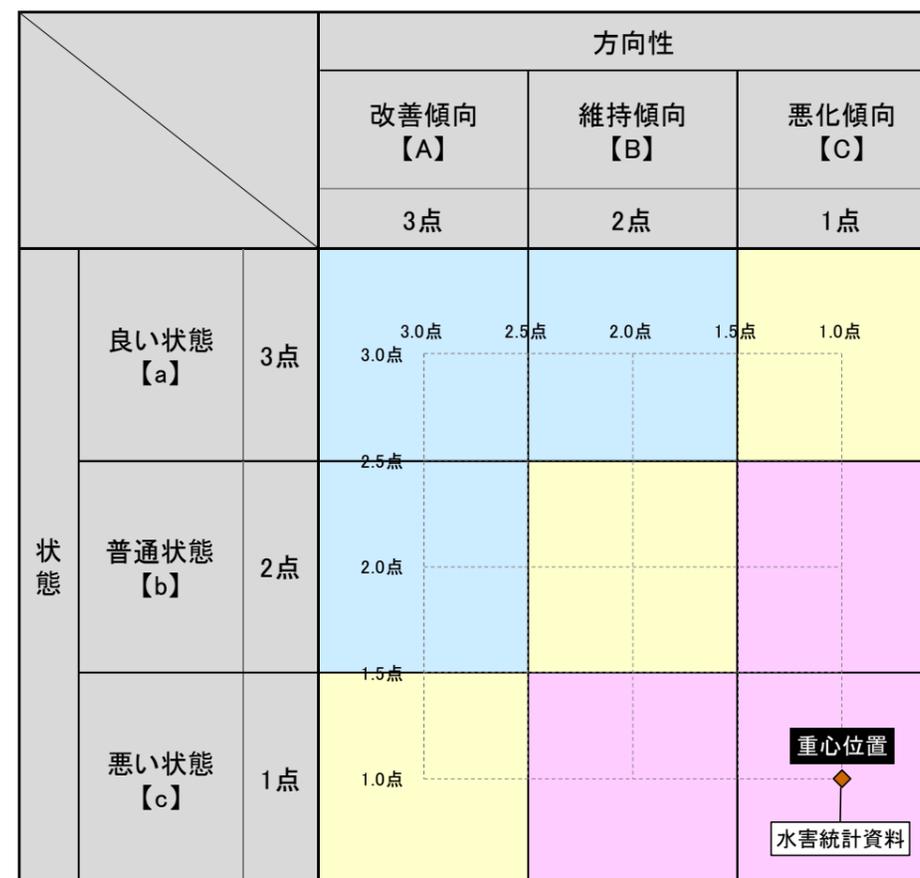
氾濫発生時の被害拡大に関する総合評価：悪いレベル【×】	
方向性	C ・台風14号により河川の浸水被害が発生したことから「悪化傾向」と評価される。 ・以上より、「氾濫発生時の被害拡大」の方向性は、悪化傾向【C】と評価される。
状態	c ・令和4年度は、浸水被害発生の可能性のある流量(過去に浸水被害が発生した平成19年度最大日流入量)を上回る流入量があり、浸水被害として被災家屋棟数は281棟であったことから「悪い状態」と評価される。 ・以上より、「氾濫発生時の被害拡大」の状態は、悪い状態【c】と評価される。

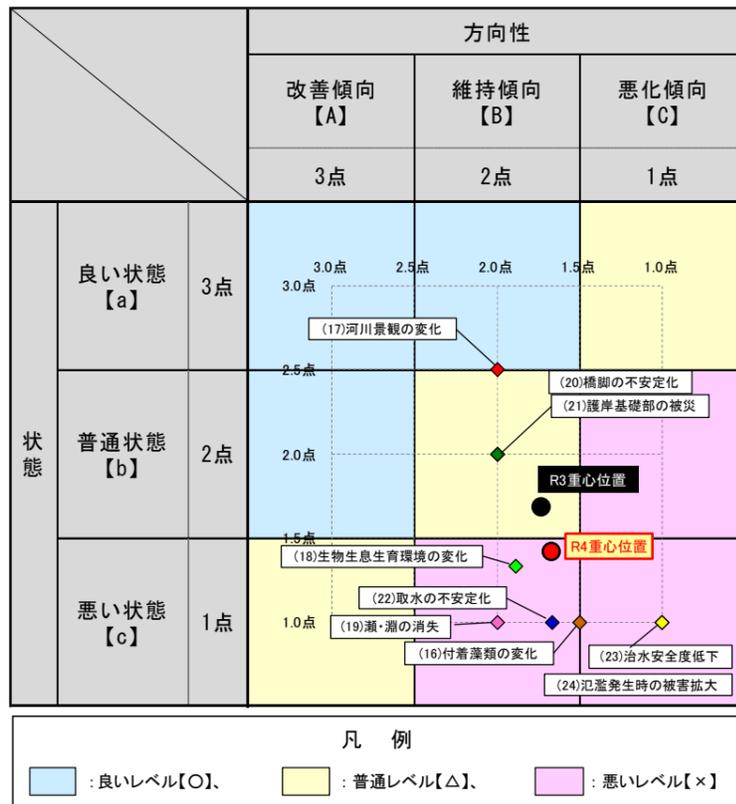
河道領域の総合評価：悪いレベル【×】	
方向性	B ・改善傾向の問題・課題は、令和4年度はみられない。 ・悪化傾向の問題・課題は、「付着藻類の変化」「治水安全度低下」「氾濫発生時の被害拡大」である。 ・それ以外の問題・課題は、維持傾向と評価される。 ・以上より、河道領域の問題・課題の方向性は、総合的に維持傾向【B】と評価される。
状態	c ・良い状態の問題・課題は、令和4年度はみられない。 ・悪い状態の問題・課題は、「付着藻類の変化」「瀬・淵の消失」「取水の不安定化」「生物生息生育環境の変化」「治水安全度低下」「氾濫発生時の被害拡大」である。 ・それ以外の問題・課題は、普通状態と評価される。 ・以上より、河道領域の問題・課題の状態は、総合的に悪い状態【c】と評価される。
