耳川水系総合土砂管理に関する評価・改善委員会

第12回 山地・ダム・河道・河口海岸ワーキンググループ

問題・課題評価資料【河道領域】

令和6年3月14日

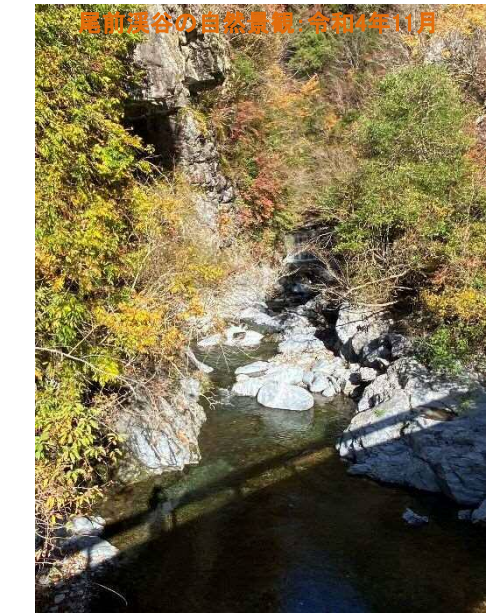
写真17-1 自然景観の比較

自然景観の方向性評価は、写真17-1に示すとおり、耳川流域の自然景観を捉える地点として、上椎葉ダム上流（尾前溪谷）・山須原ダム下流（鳥の巣トドロ）・西郷ダム下流（立石橋上流・下流）の4箇所を対象として評価する。令和4年度の自然景観は、前年度と比較して、特に大きな変化はみられない。

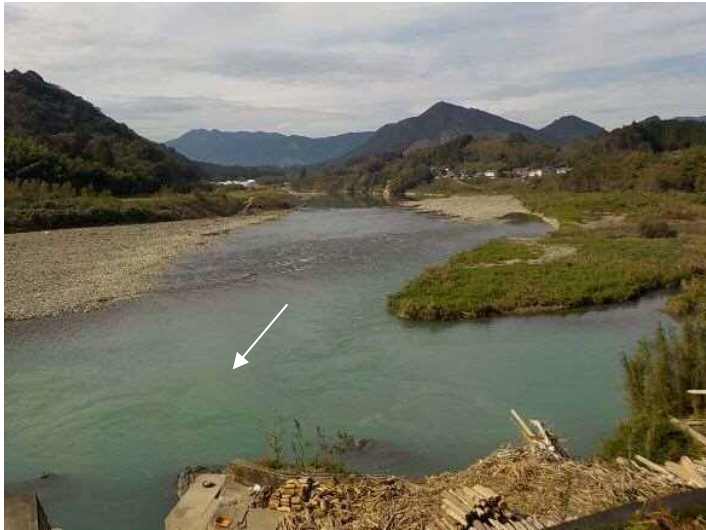
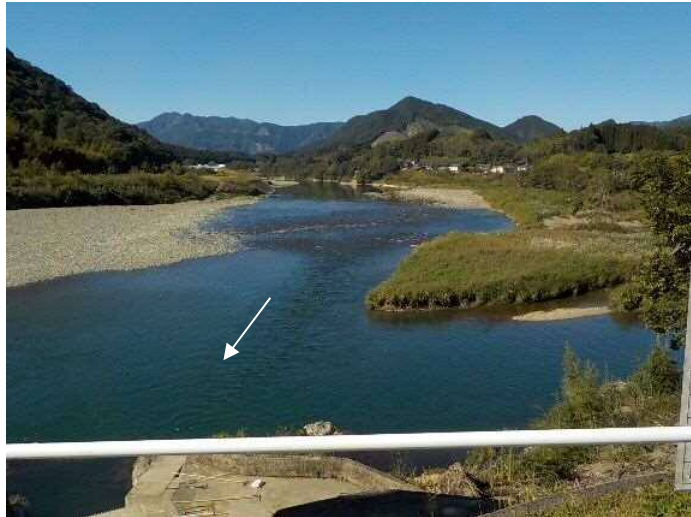
写真17-3 写真観測結果（景観・親水） ※参考：福瀬橋付近（R4・R5）
