第13回 耳川水系総合土砂管理に関する評価・改善委員会

問題・課題評価資料【河道領域】

令和6年7月22日

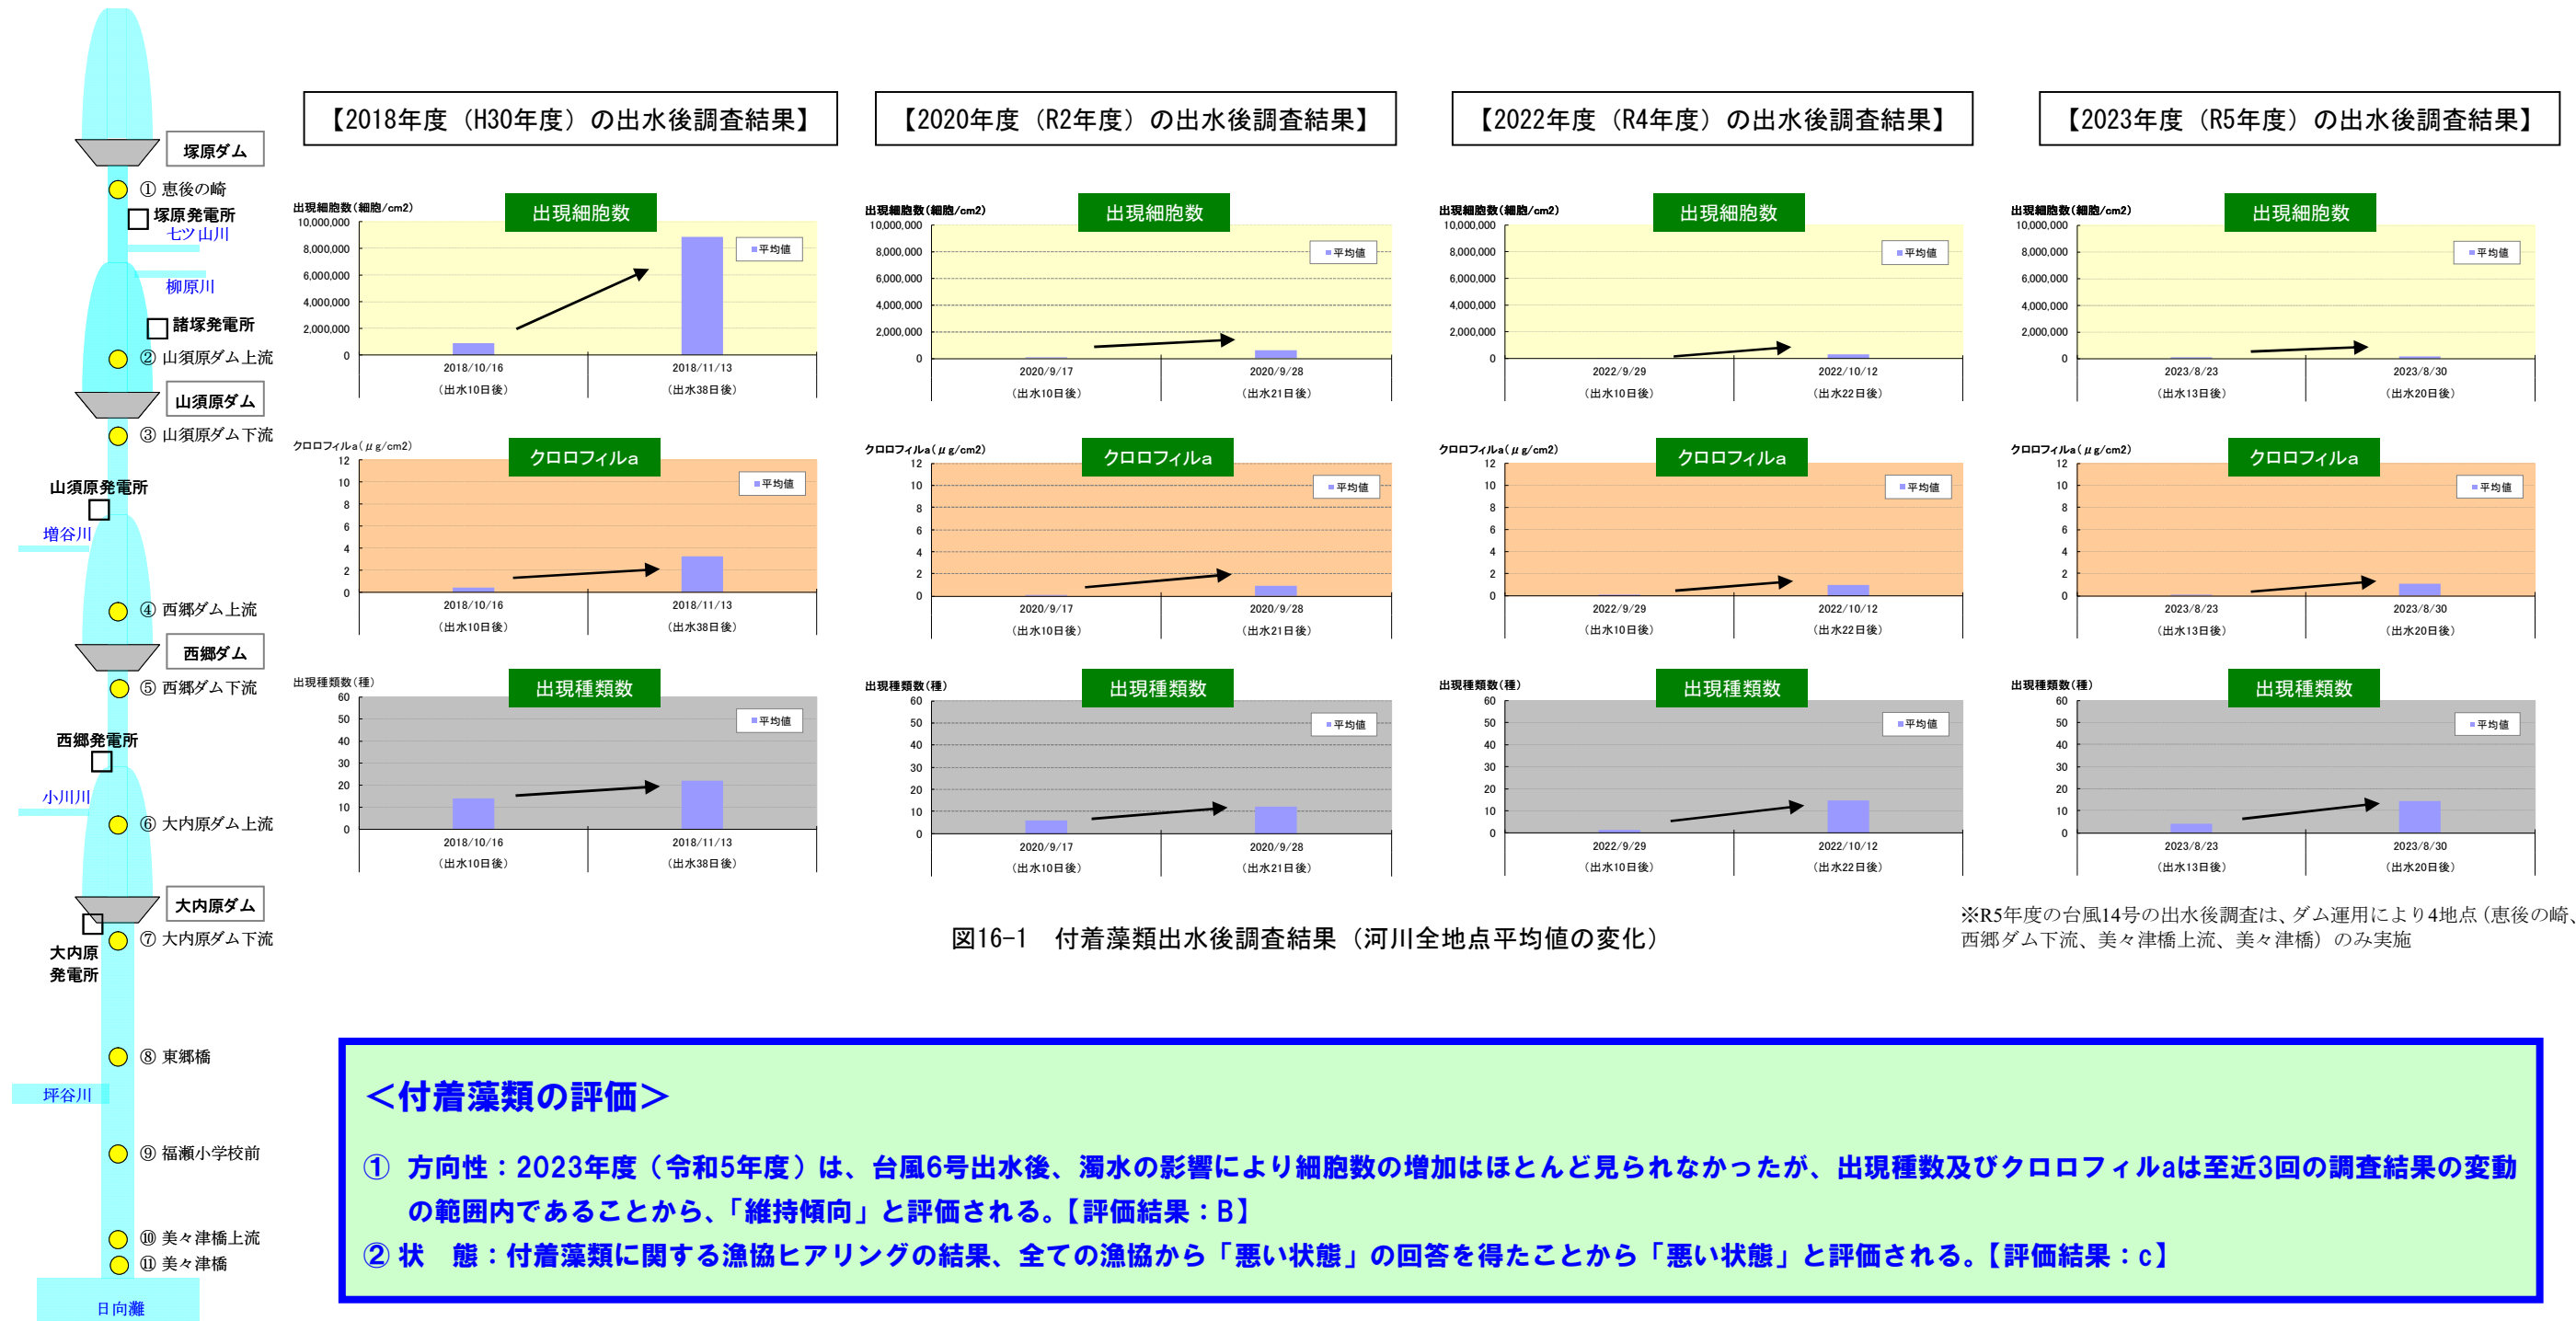
図16-1 付着藻類出水後調査結果（河川全地点平均値の変化）

**2023年度（令和5年度）は、台風6号出水後、出現細胞数はほとんど増加しておらず、濁水の影響を受けていると考えられるが、出現種数とクロロフィルaは至近3回と同程度まで増加している。**

- ① 方向性：2023年度（令和5年度）は、台風6号出水後、濁水の影響により細胞数の増加はほとんど見られなかったが、出現種数及びクロロフィルaは至近3回の調査結果の変動の範囲内であることから、「維持傾向」と評価される。【評価結果：B】
- ② 状態：付着藻類に関する漁協ヒアリングの結果、全ての漁協から「悪い状態」の回答を得たことから「悪い状態」と評価される。【評価結果：c】

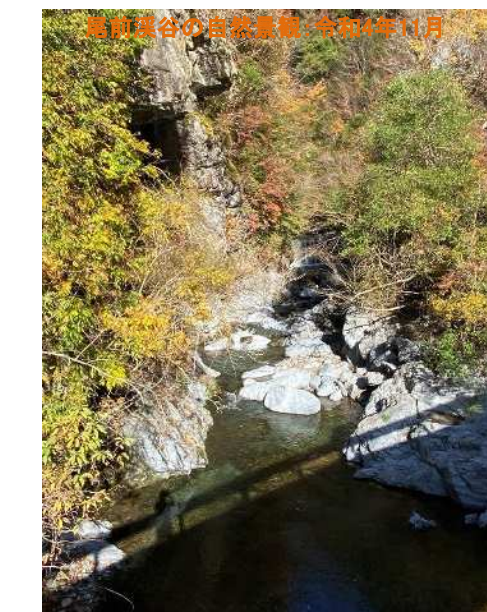
写真17-1 自然景観の比較

自然景観の方向性評価は、写真17-1に示すとおり、耳川流域の自然景観を捉える地点として、上椎葉ダム上流（尾前溪谷）・山須原ダム下流（鳥の巣トドロ）・西郷ダム下流（立石橋上流・下流）の4箇所を対象として評価する。令和4年度の自然景観は、前年度と比較して、特に大きな変化はみられない。

- ①方向性：自然景観は前年度と比較して、特に大きな変化はみられないことから「維持傾向」と評価される。【評価結果：B】
- ②状態：河川特性評価シートにより状態評価を行った結果、尾前溪谷、鳥の巣トドロ、立石橋上流、立石橋下流の全体の平均は2.0点となり、総合的に「普通状態」と評価される。【評価結果：b】(令和4年度評価)
