## 耳川水系総合土砂管理に関する評価・改善委員会

## 第13回 山地・ダム・河道・河口海岸ワーキンググループ

## 問題・課題評価資料【ダム領域】

令和7年3月18日

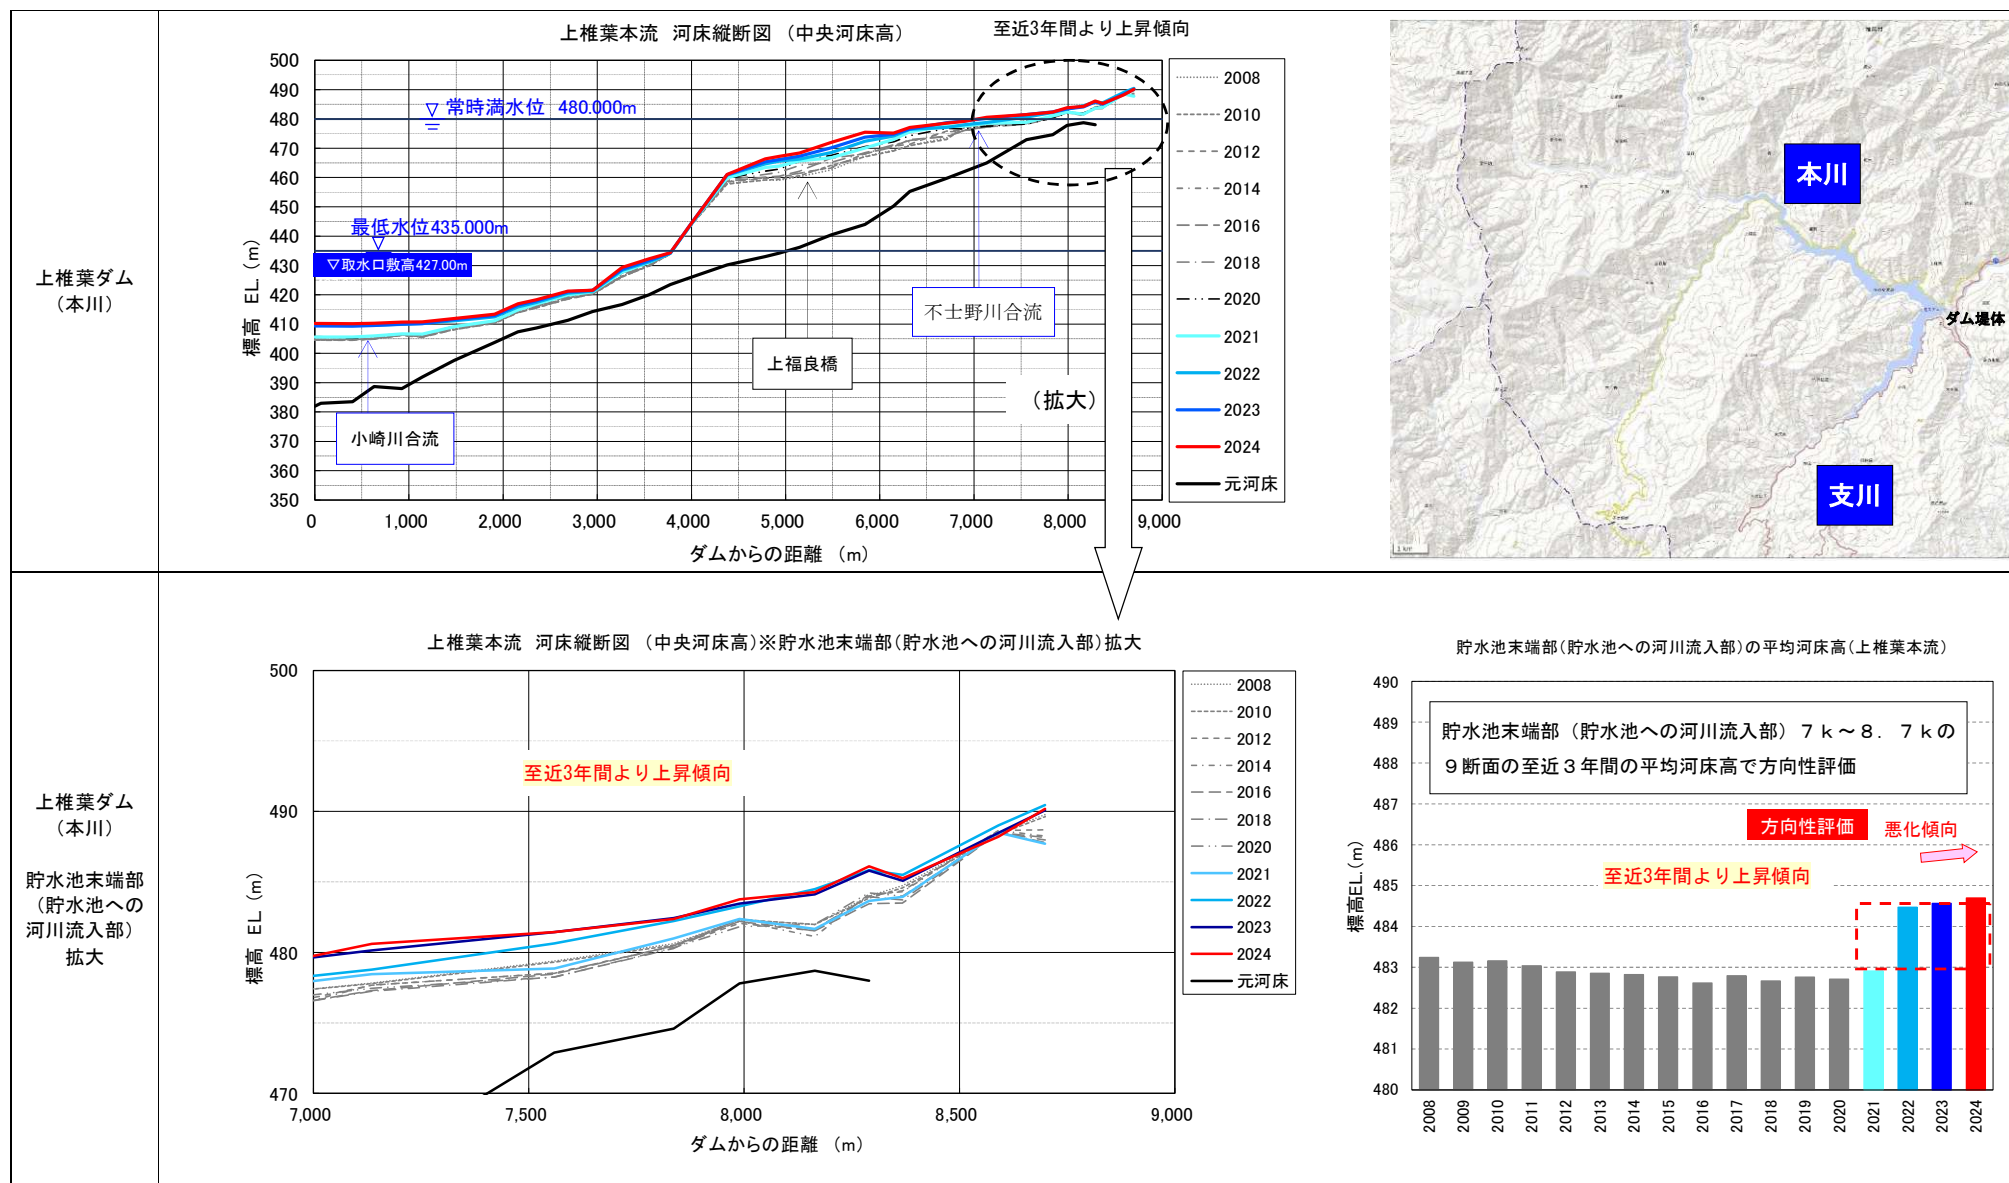
図9-1 ダム貯水池の堆砂形状（上椎葉ダム（本川））

① 方向性：上椎葉ダム貯水池末端部（貯水池への河川流入部）の河床高は、至近3年間（2021年度～2023年度（令和3年度～令和5年度））と比較して本川で上昇していることから「悪化傾向」と評価される。【評価結果：C】

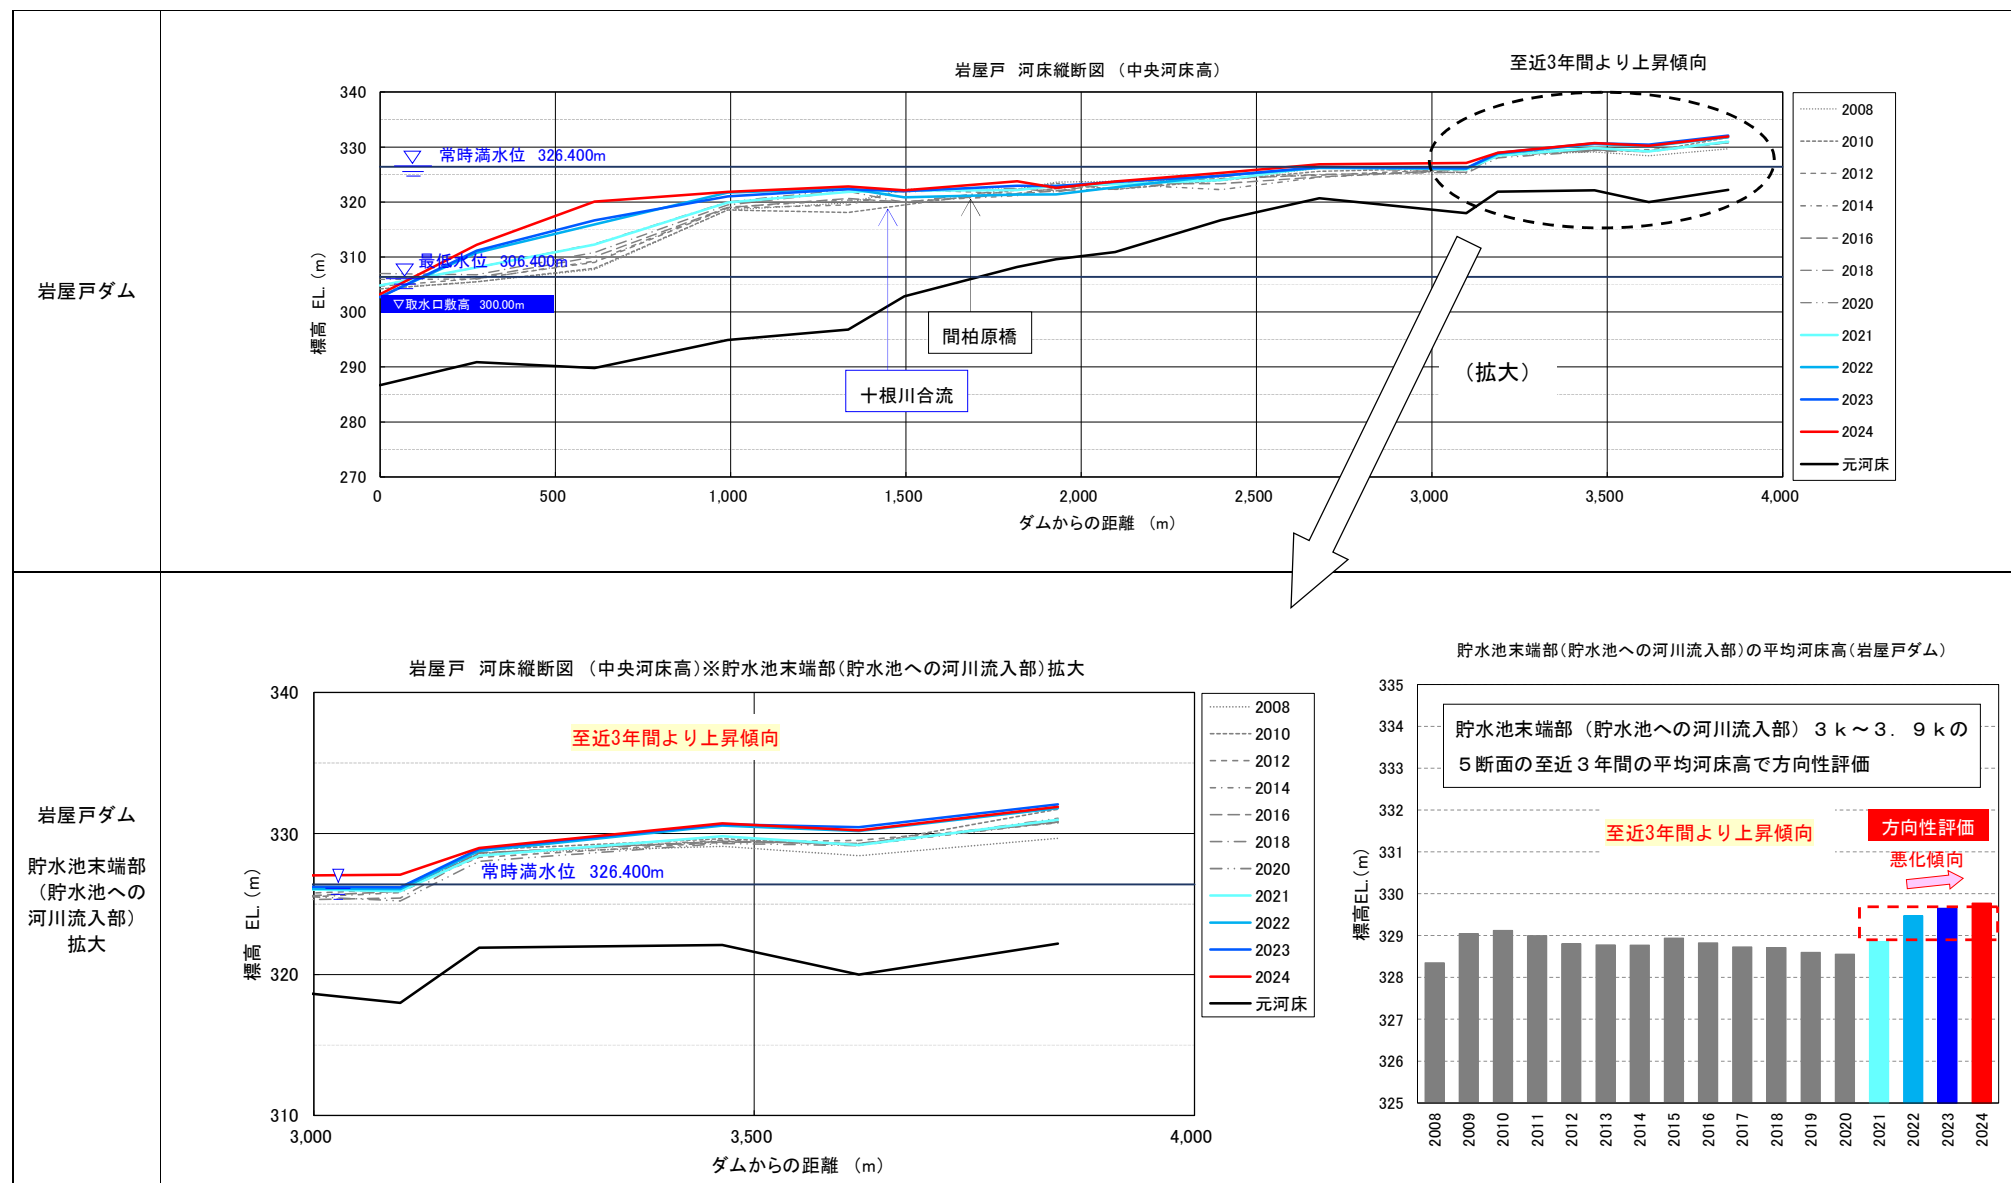
図9-3 ダム貯水池の堆砂形状（岩屋戸ダム）

- ① 方向性：岩屋戸ダム貯水池末端部（貯水池への河川流入部）の河床高は、至近3年間（2021年度～2023年度（令和3年度～令和5年度））と比較して上昇していることから「悪化傾向」と評価される。【評価結果：C】

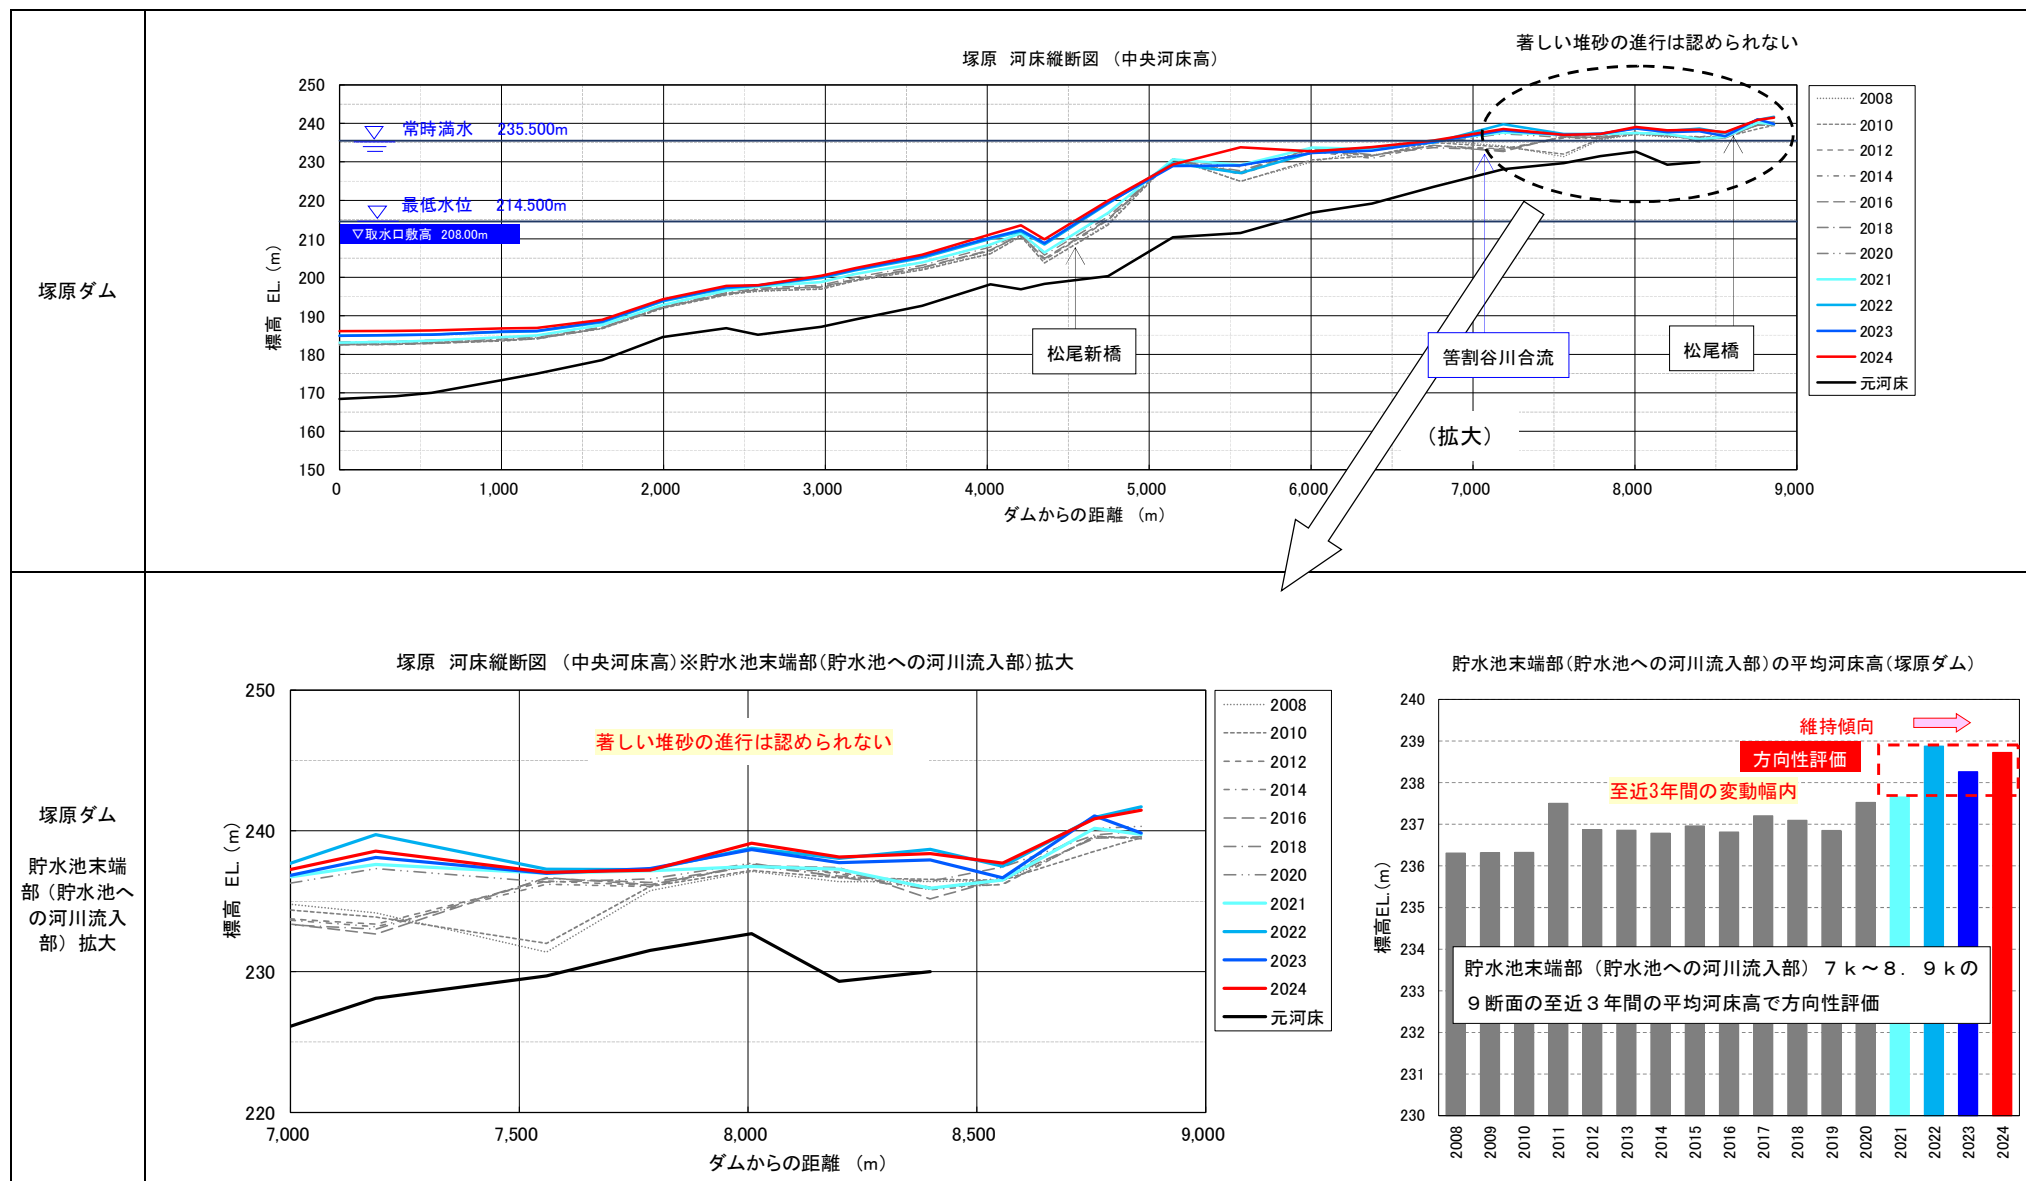
図9-4 ダム貯水池の堆砂形状（塚原ダム）

① 方向性：塚原ダム貯水池末端部（貯水池への河川流入部）の河床高は、至近3年間（2021年度～2023年度（令和3年度～令和5年度））の変動幅内にあることから「維持傾向」と評価される。【評価結果：B】

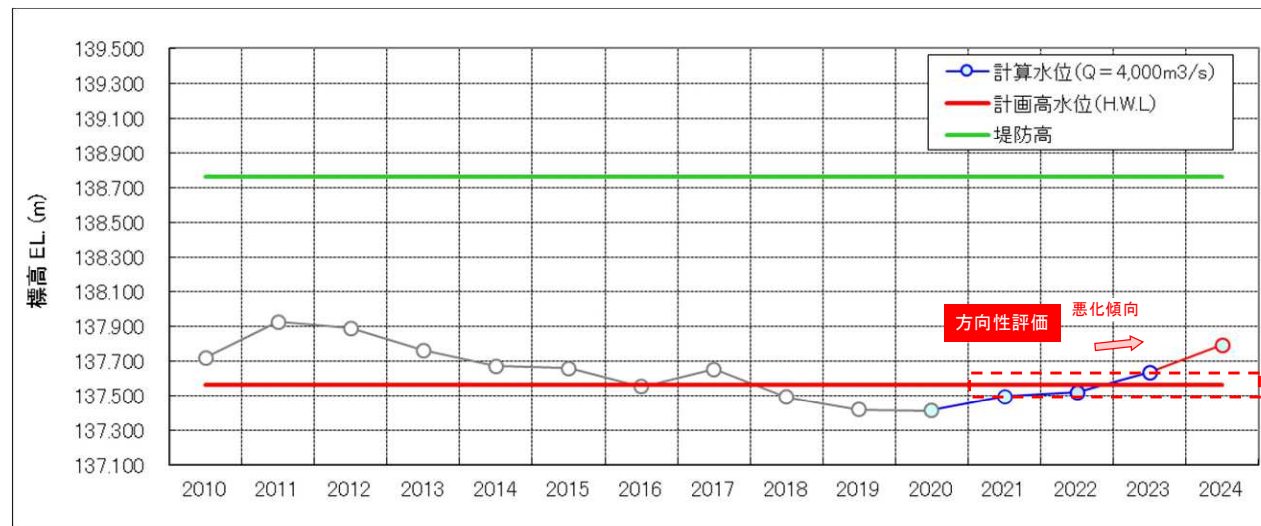
図9-7 山須原ダム上流（諸塚中心部）における計算水位と計画高水位の関係

- ① 方向性：山須原ダム貯水池末端部（貯水池への河川流入部）の河床高は、至近3年間（2021年度～2023年度（令和3年度～令和5年度））と比較して上昇している。山須原ダム上流の諸塚中心部の計算水位は、至近3年間（2021年度～2023年度（令和3年度～令和5年度））の変動幅を上回ることから「悪化傾向」と評価される。【評価結果：C】
- ② 状 態：山須原ダム上流の諸塚中心部の計算水位は、計画高水位を上回ることから「悪い状態」と評価される。【評価結果：c】

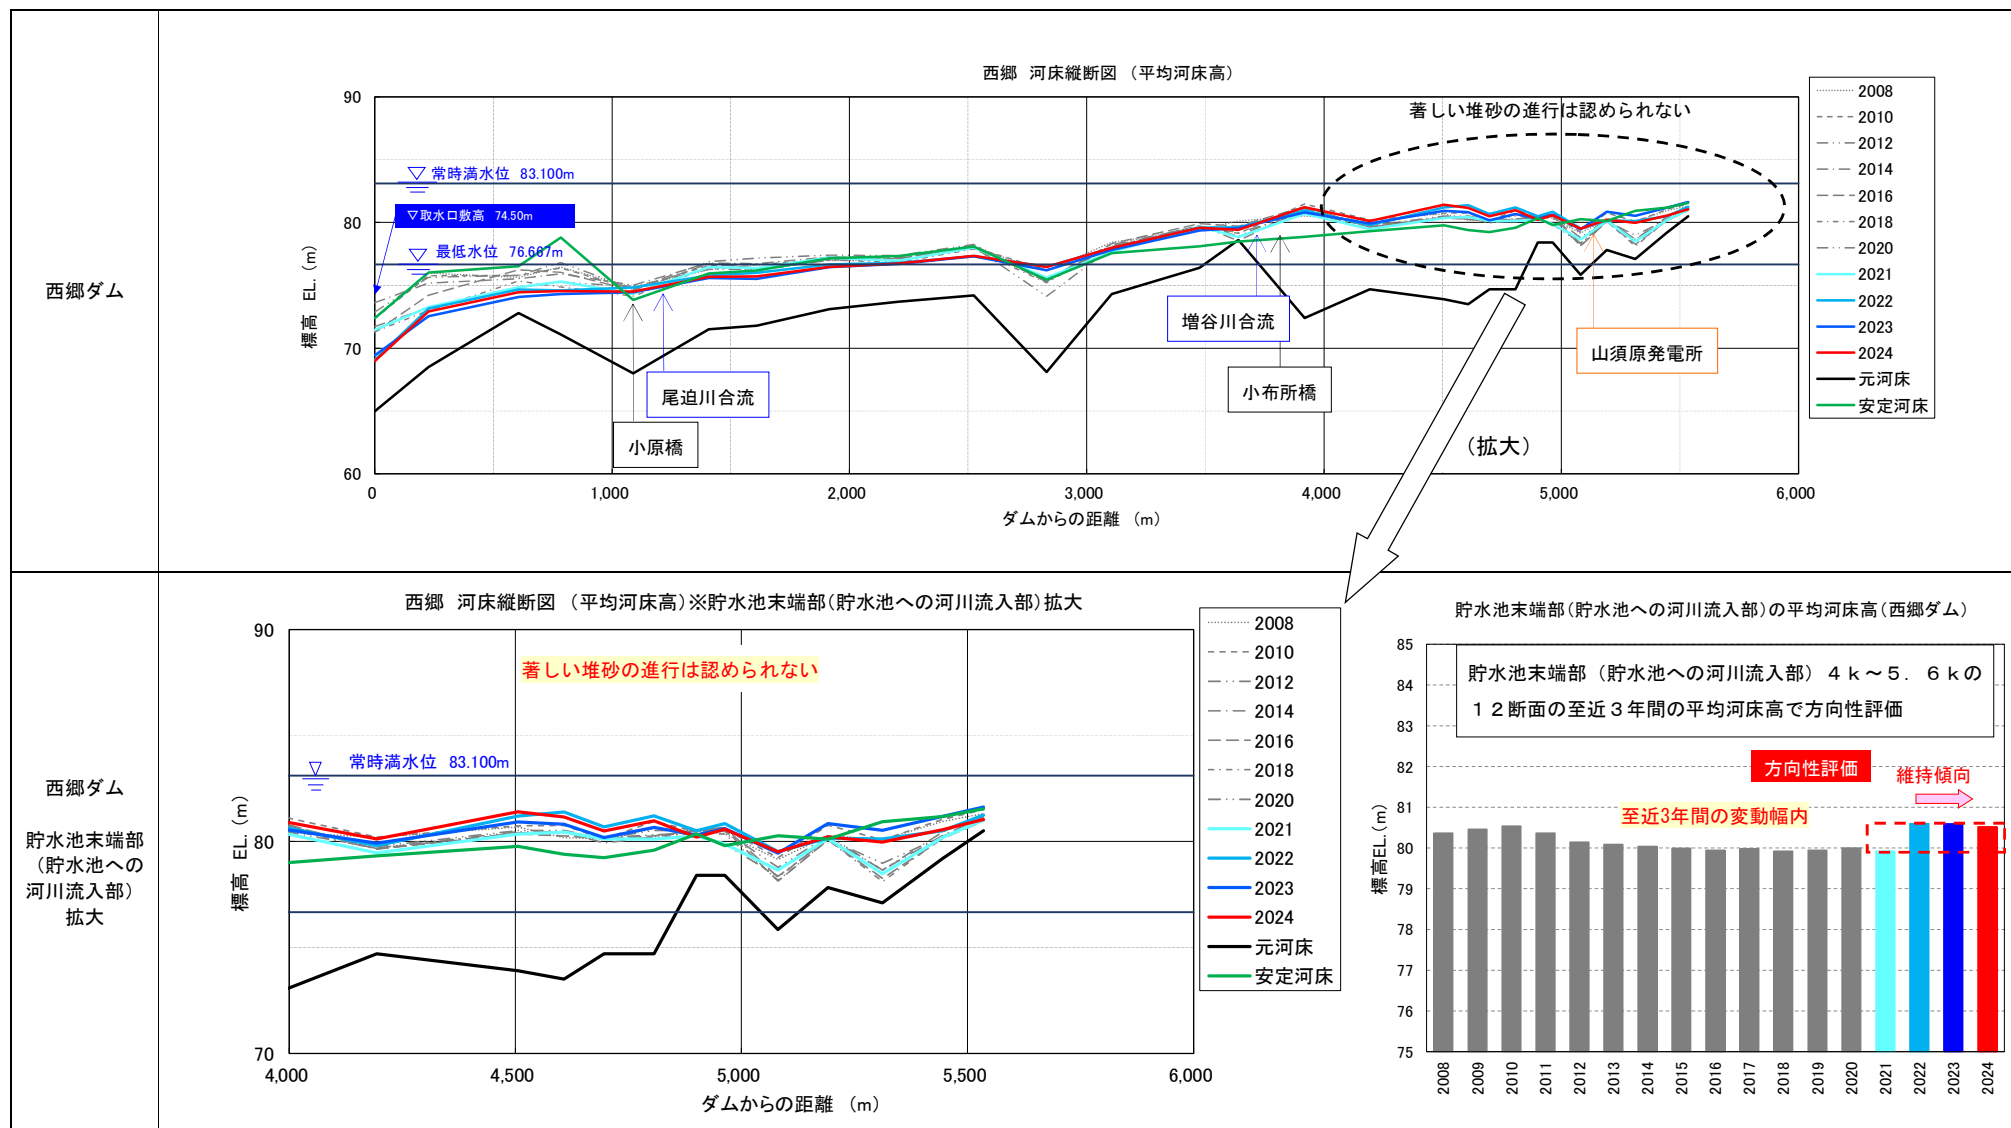
図9-8 ダム貯水池の堆砂形状（西郷ダム）

① 方向性：西郷ダム貯水池末端部（貯水池への河川流入部）の河床高は、至近3年間（2021年度～2023年度（令和3年度～令和5年度））の変動幅内にあることから「維持傾向」と評価される。【評価結果：B】

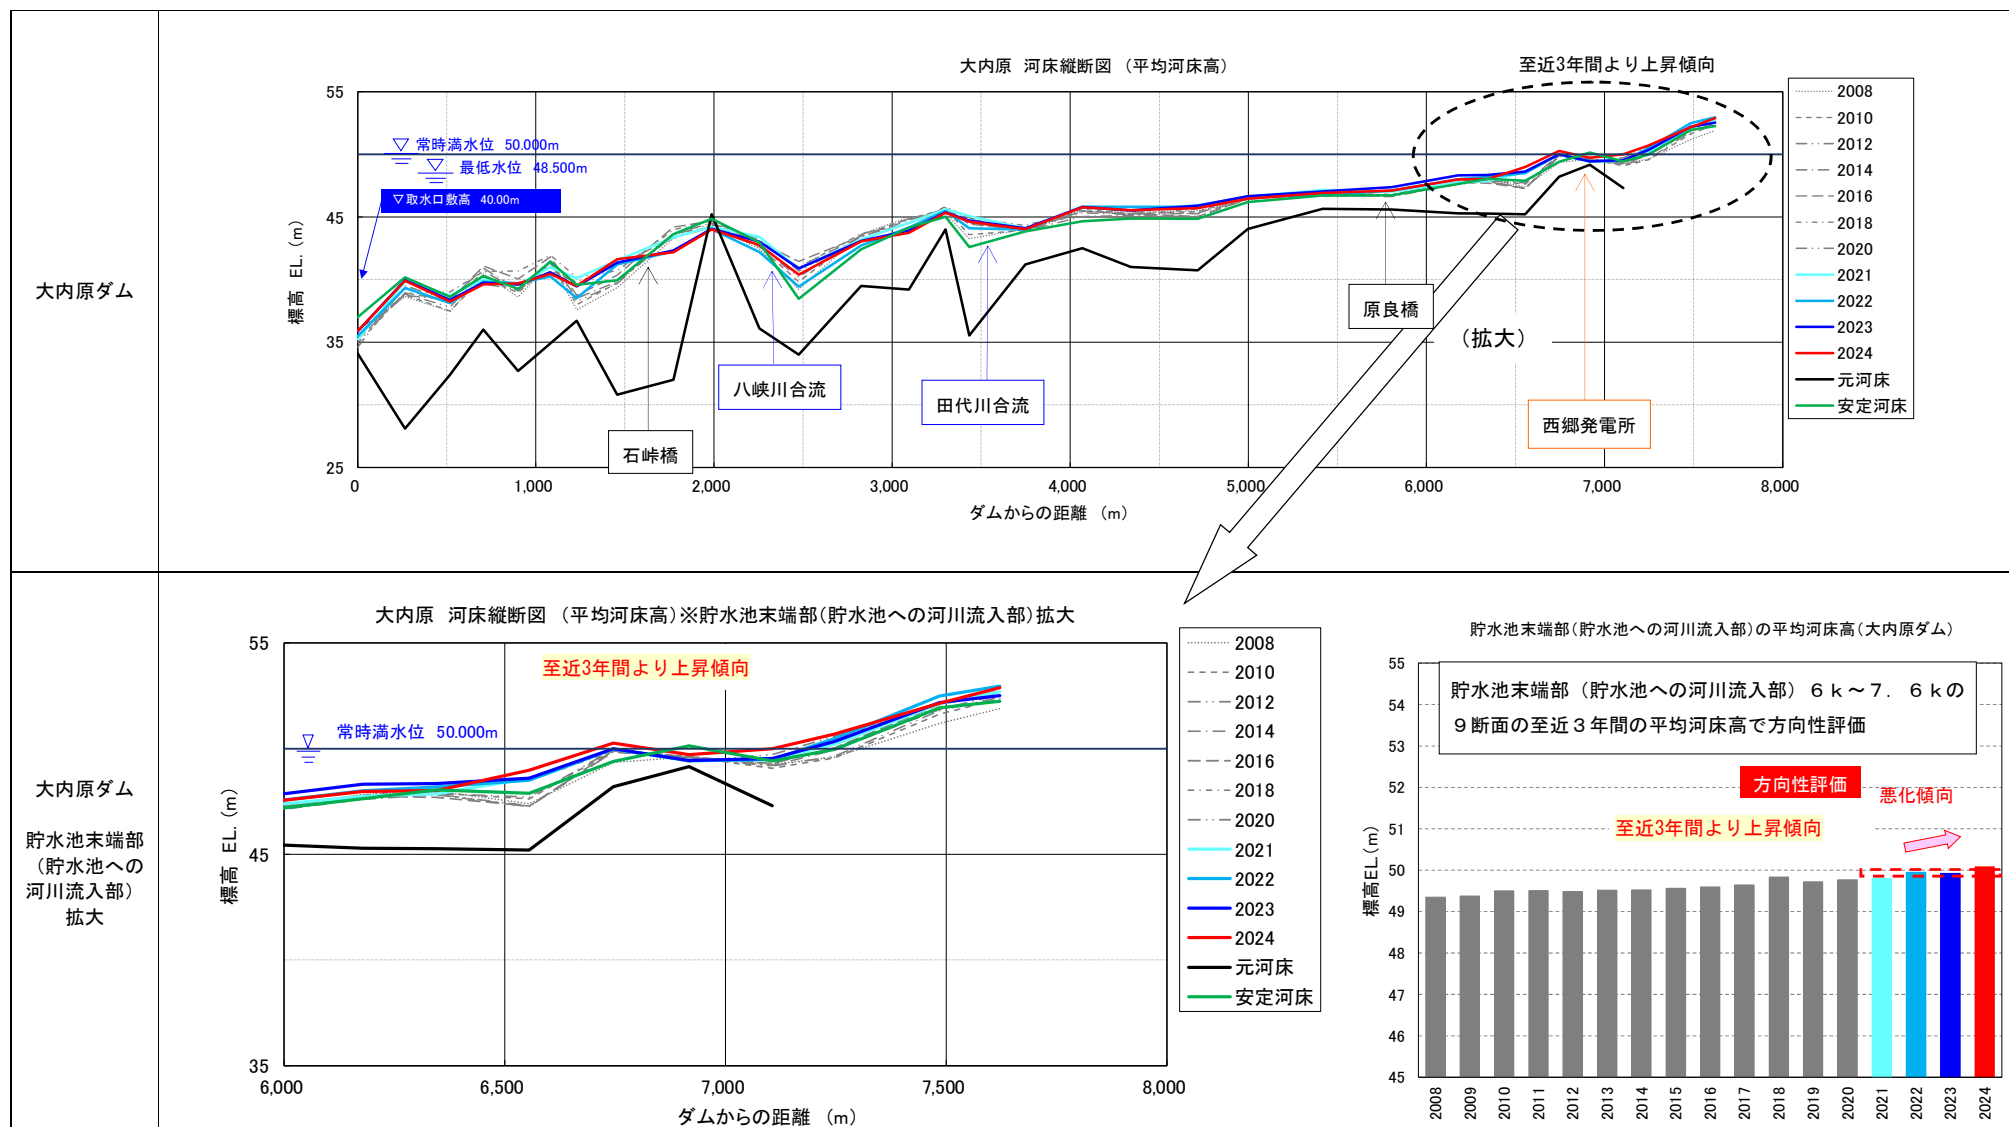
図9-9 ダム貯水池の堆砂形状（大内原ダム）

① 方向性：大内原ダム貯水池末端部（貯水池への河川流入部）の河床高は、至近3年間（2021年度～2023年度（令和3年度～令和5年度））と比較して上昇していることから「悪化傾向」と評価される。【評価結果：C】

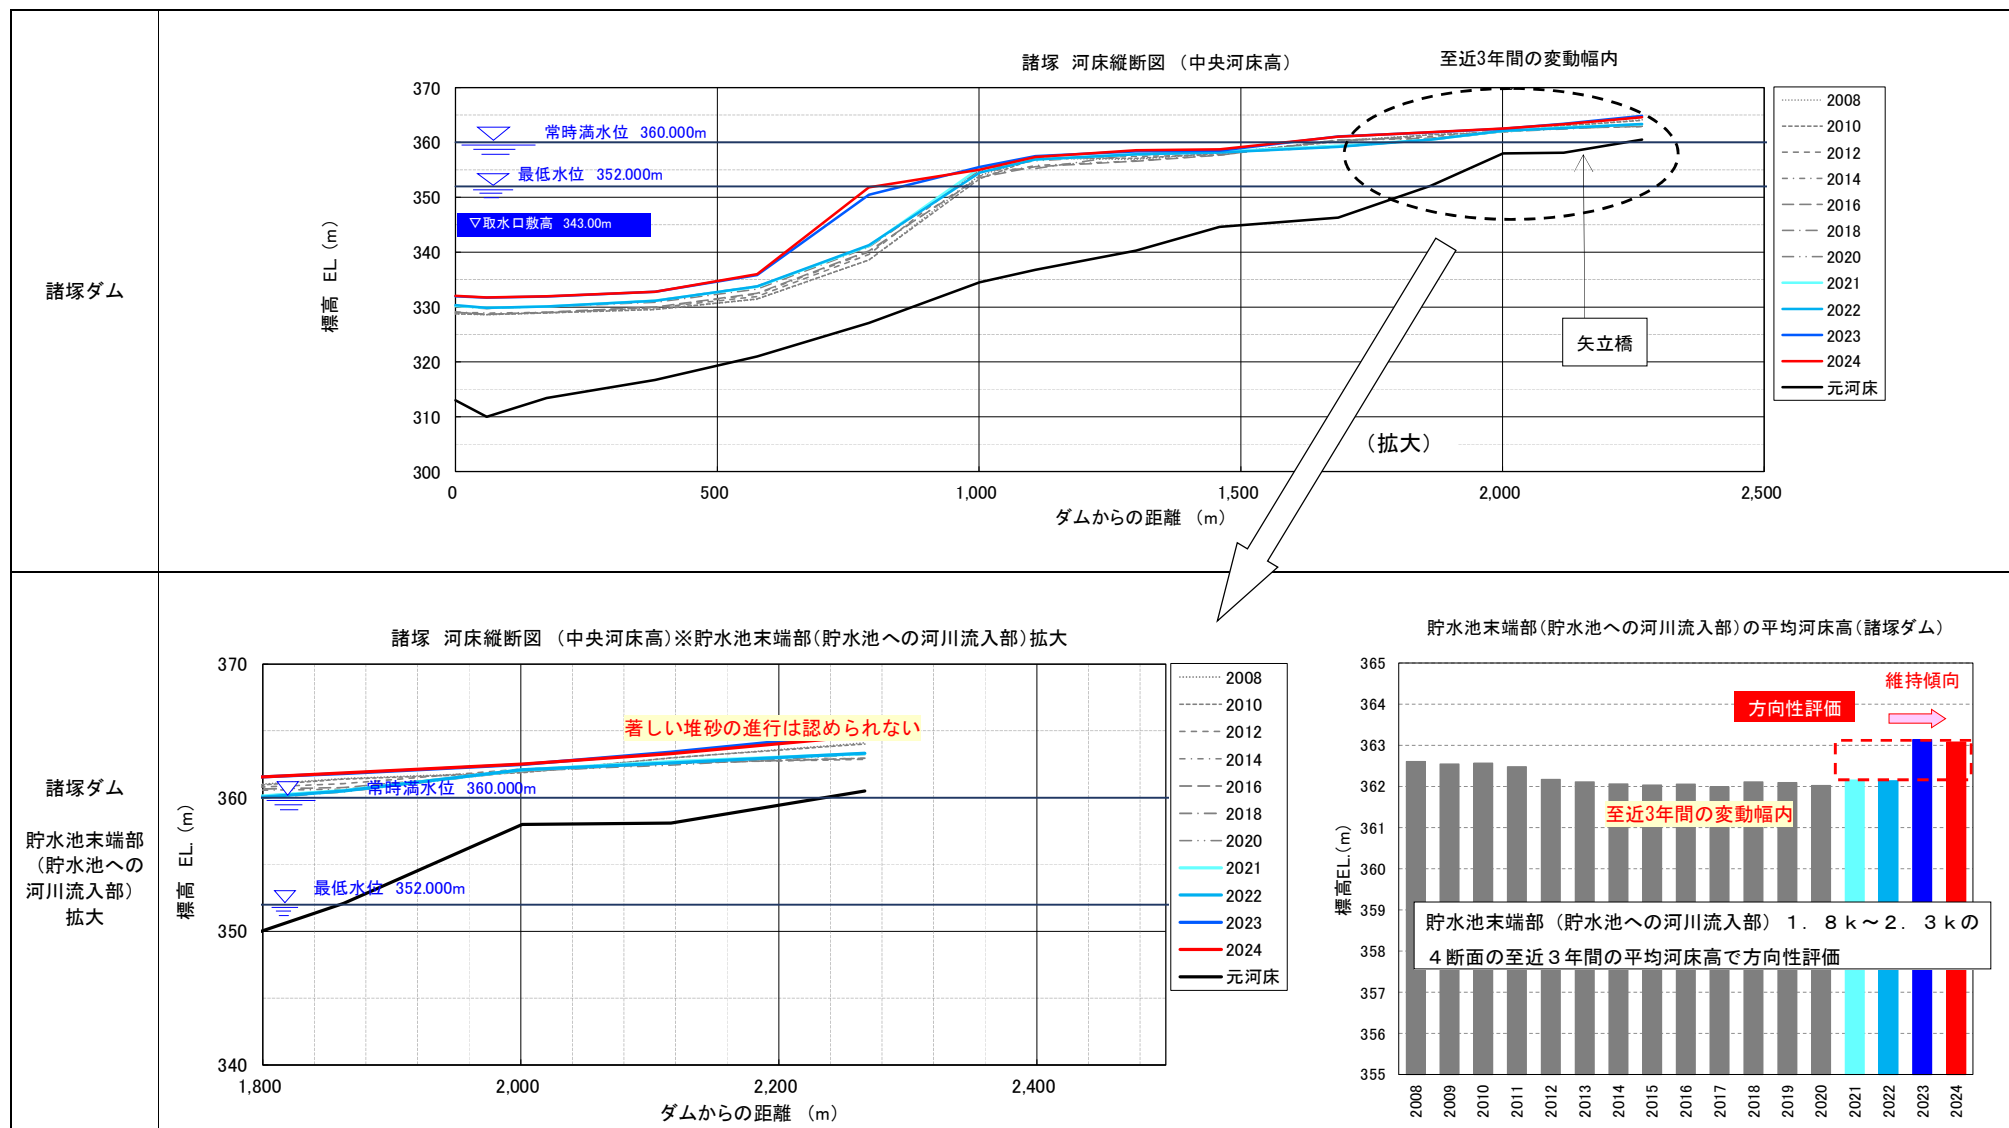
図9-10 ダム貯水池の堆砂形状（諸塚ダム）

① 方向性：諸塚ダム貯水池末端部（貯水池への河川流入部）の河床高は、至近3年間（2021年度～2023年度（令和3年度～令和5年度））の変動幅内にあることから「維持傾向」と評価される。【評価結果：B】

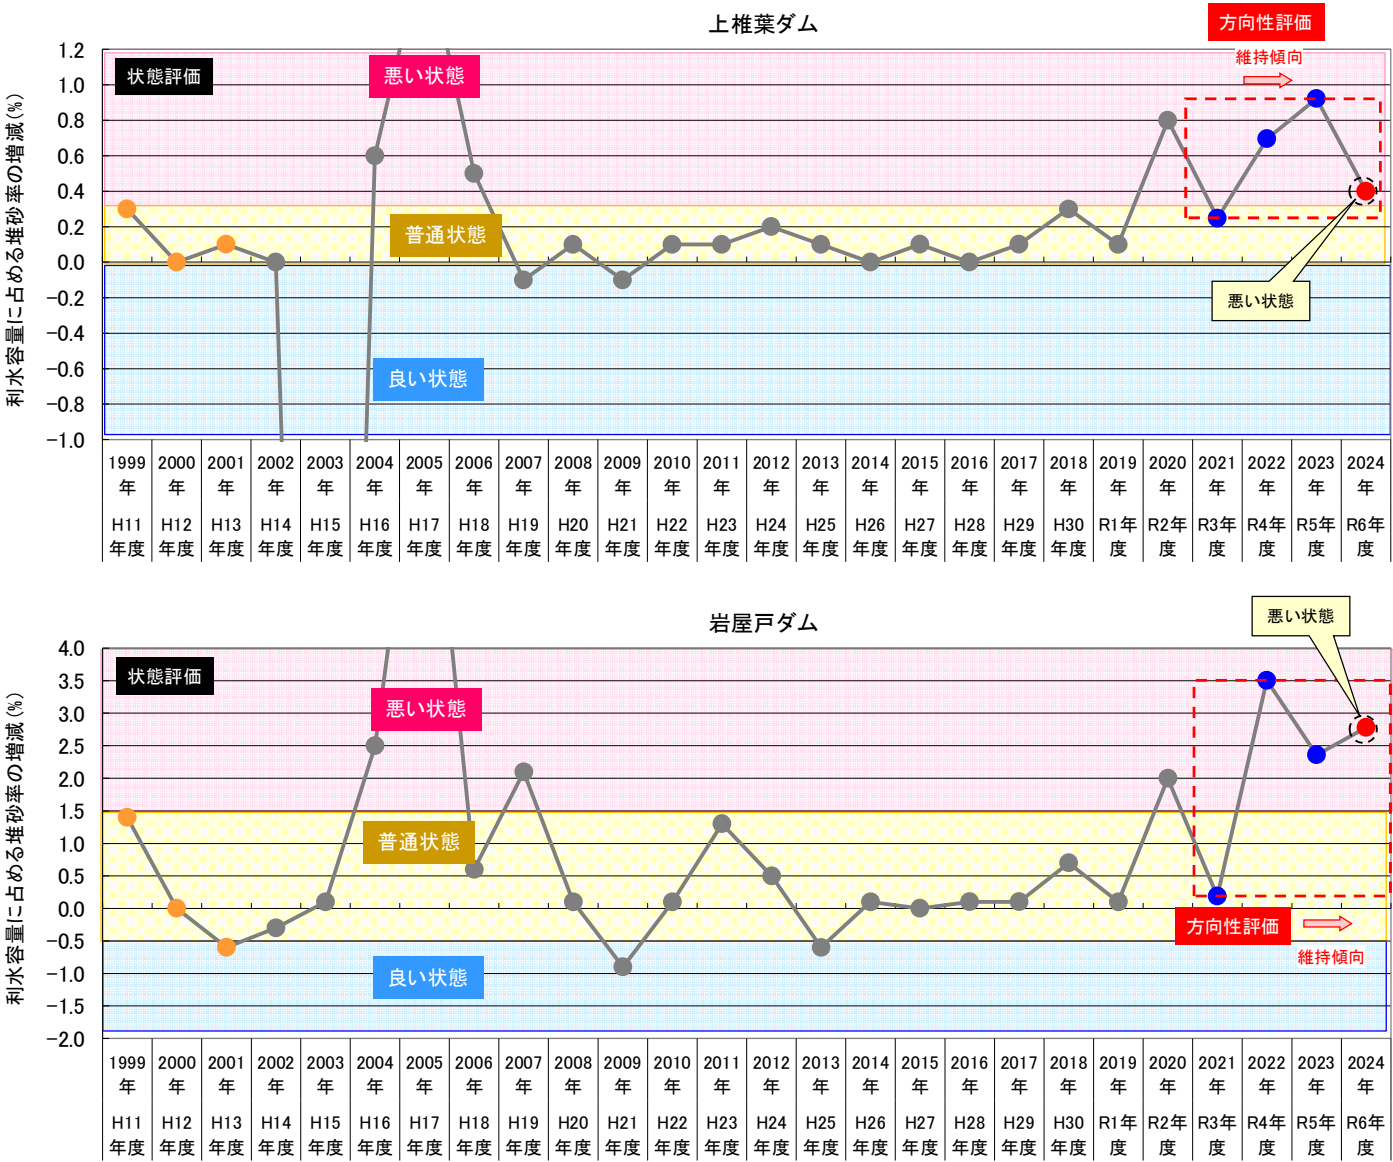
図10-2(1) 利水容量に占める堆砂率の増減の推移（上椎葉ダム、岩屋戸ダム）

- ① 方向性：上椎葉ダムの利水容量堆砂率の方向性は、至近3年間（2021年度～2023年度（令和3年度～令和5年度））の変動幅内にあることから「維持傾向」と評価される。【評価結果：B】
- ② 状態：上椎葉ダムの利水容量堆砂率の状態は、基準年（平成11～13年）の変動幅を上回ることから「悪い状態」と評価される。【評価結果：c】

- ① 方向性：岩屋戸ダムの利水容量堆砂率の方向性は、至近3年間（2021年度～2023年度（令和3年度～令和5年度））の変動幅内にあることから「維持傾向」と評価される。【評価結果：B】
- ② 状態：岩屋戸ダムの利水容量堆砂率の状態は、基準年（平成11～13年）の変動幅を上回ることから「悪い状態」と評価される。【評価結果：c】

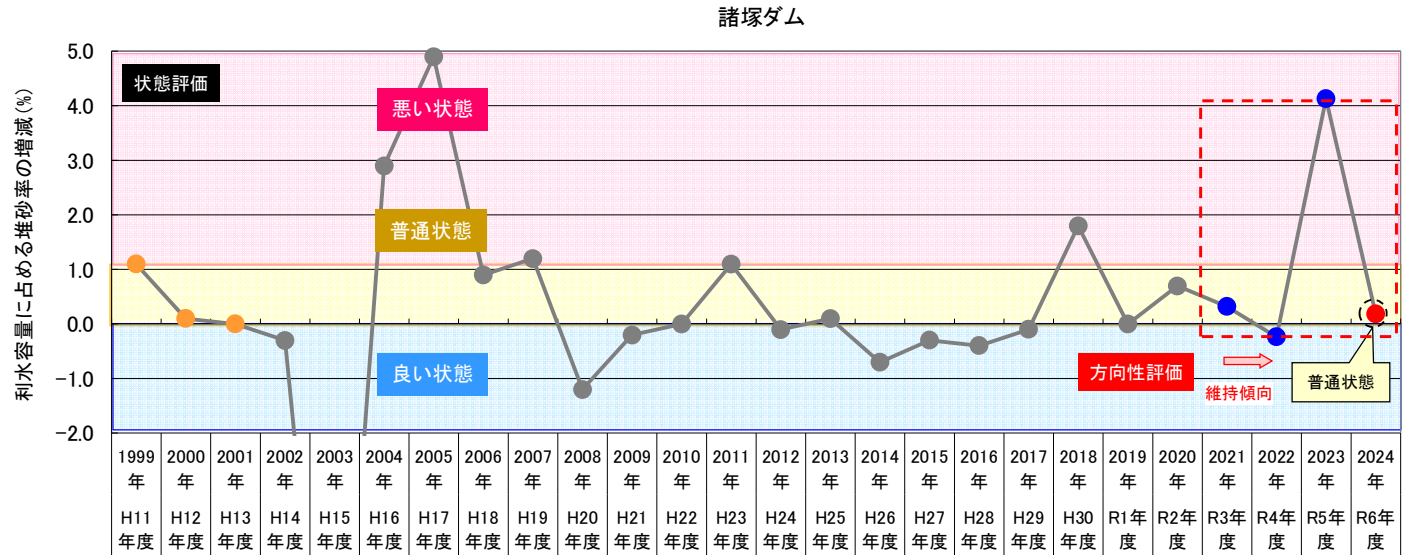
図10-2(4) 利水容量に占める堆砂率の増減の推移（諸塚ダム）

- ① 方向性：諸塚ダムの利水容量堆砂率の方向性は、至近3年間（2021年度～2023年度（令和3年度～令和5年度））の変動幅内であることから「維持傾向」と評価される。【評価結果：B】
- ② 状態：諸塚ダムの利水容量堆砂率の状態は、基準年（平成11～13年）の変動幅内であることから「普通状態」と評価される。【評価結果：b】

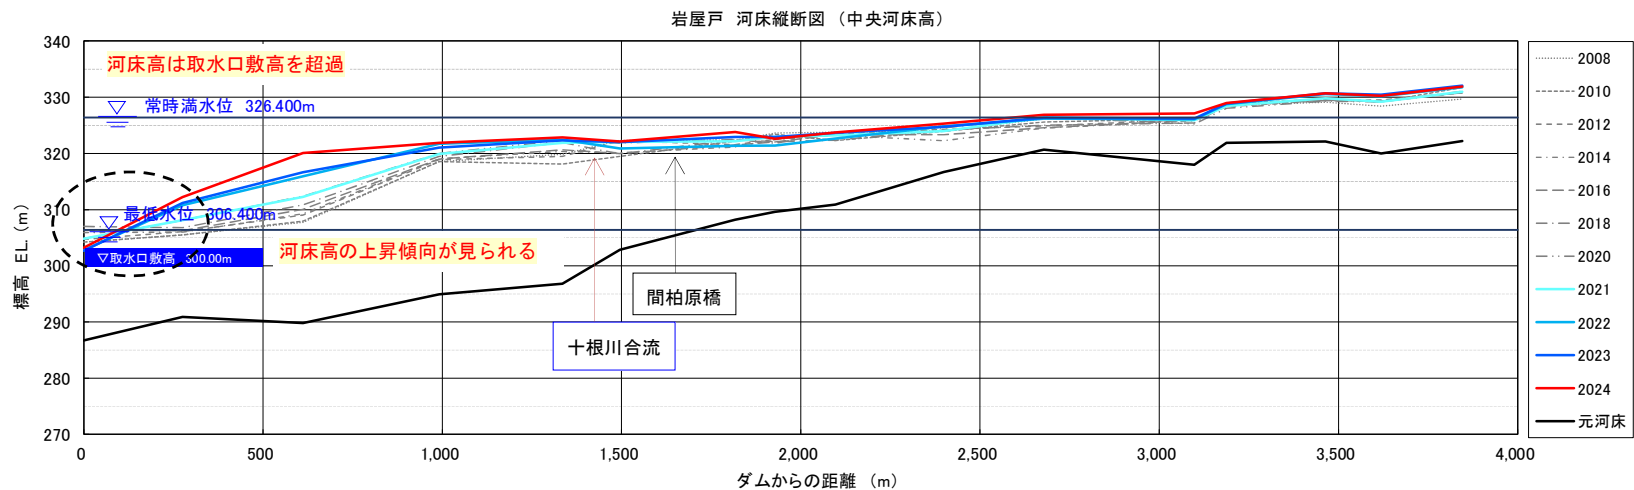
岩屋戸ダム

- ① 方向性：岩屋戸ダム取水口付近の河床高は、至近3年間（2021年度～2023年度（令和3年度～令和5年度））と比較して河床高が上昇していることから「悪化傾向」と評価される。【評価結果：C】
- ② 状態：岩屋戸ダム取水口付近の河床高は、取水口敷高を超過していることから「悪い状態」と評価される。【評価結果：c】

※岩屋戸ダムに関して、縦断面図は中央付近の高さであり、この図を見ると取水口が埋まっているように見えるが、実際は斜めに土砂がたまっており、取水口は埋まっていない。

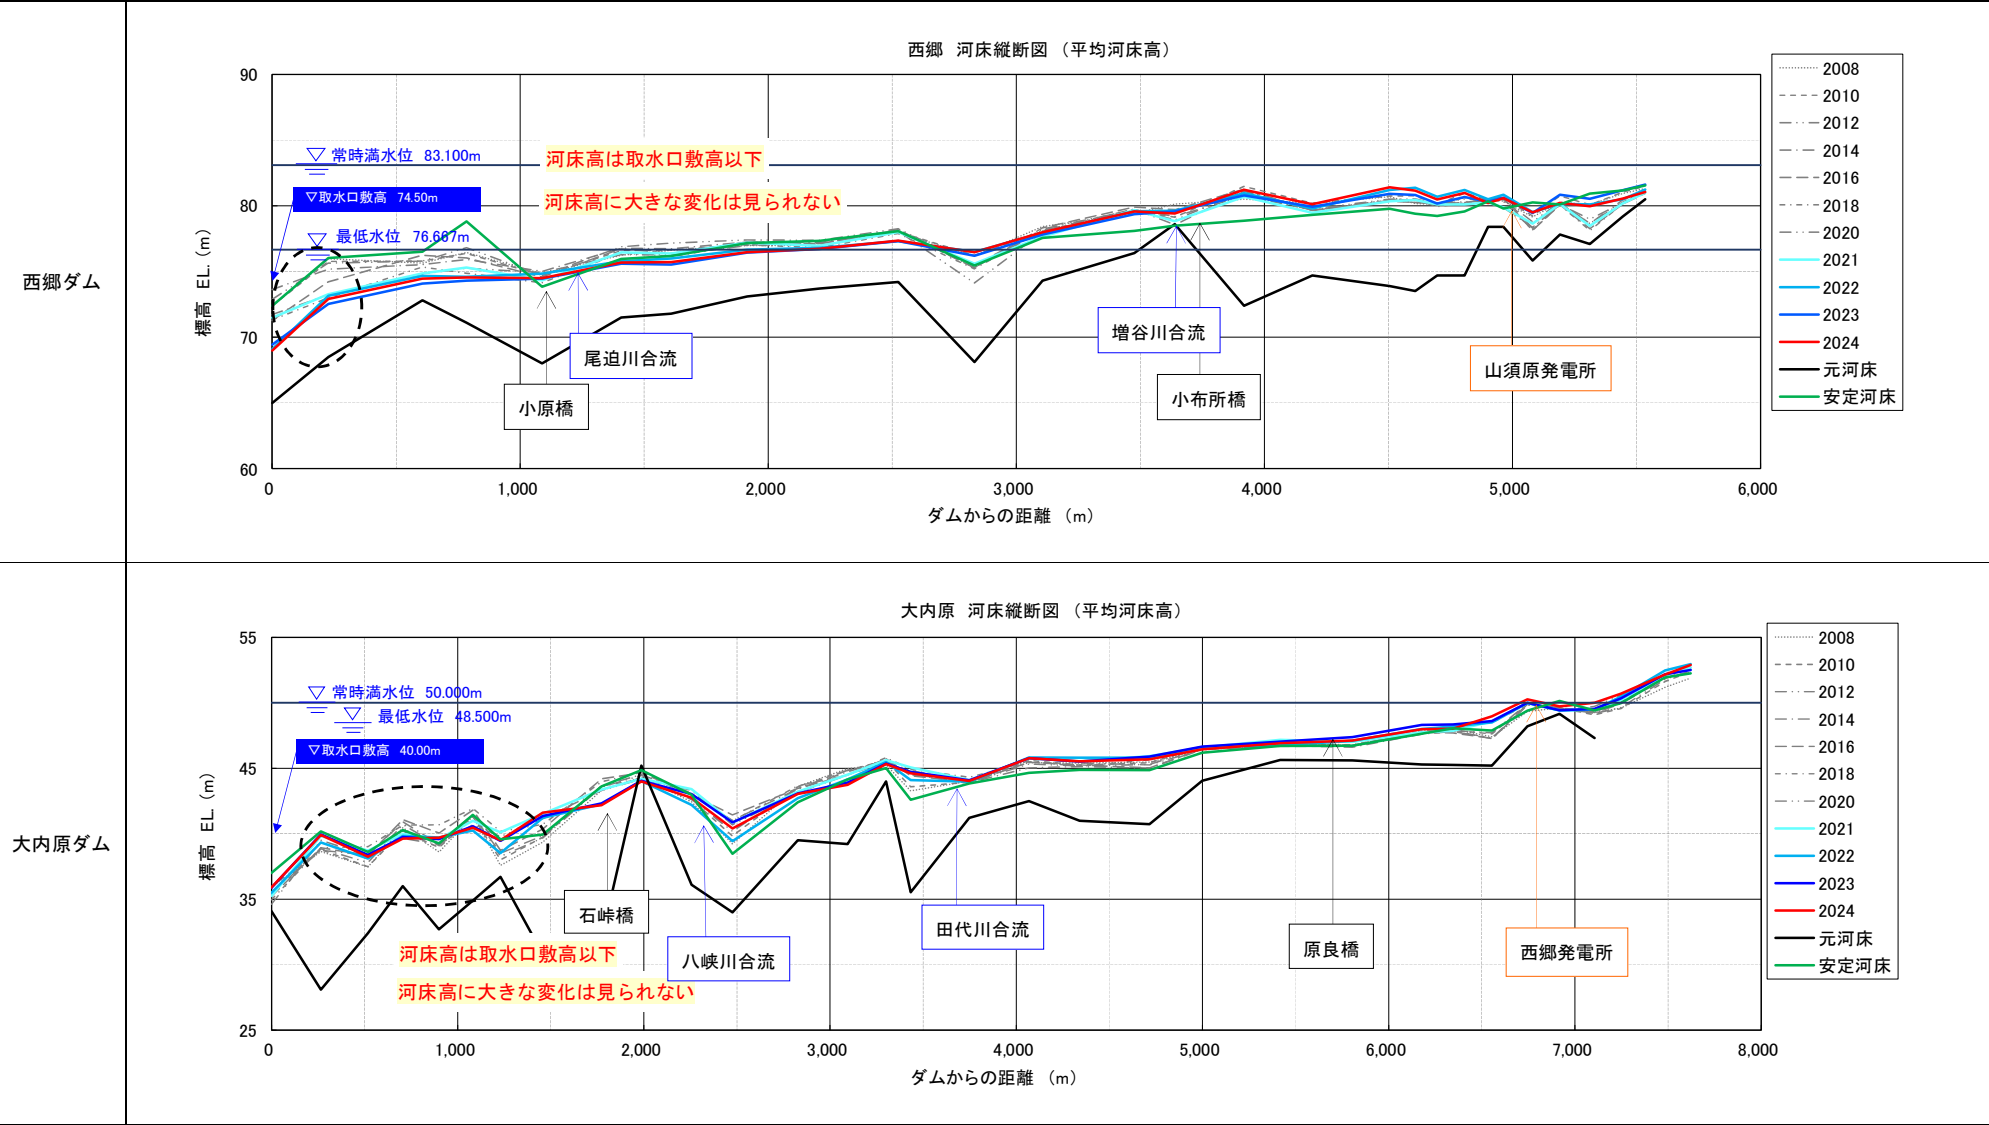
図11-2(3) ダム貯水池の堆砂形状（取水口の敷高と堆砂面の関係）

- ① 方向性：大内原ダム取水口付近の河床高は、至近3年間（2021年度～2023年度（令和3年度～令和5年度））と比較して同程度であることから「維持傾向」と評価される。【評価結果：B】
- ② 状 態：大内原ダム取水口付近の河床高は、取水口敷高以下であることから「良い状態」と評価される。【評価結果：a】

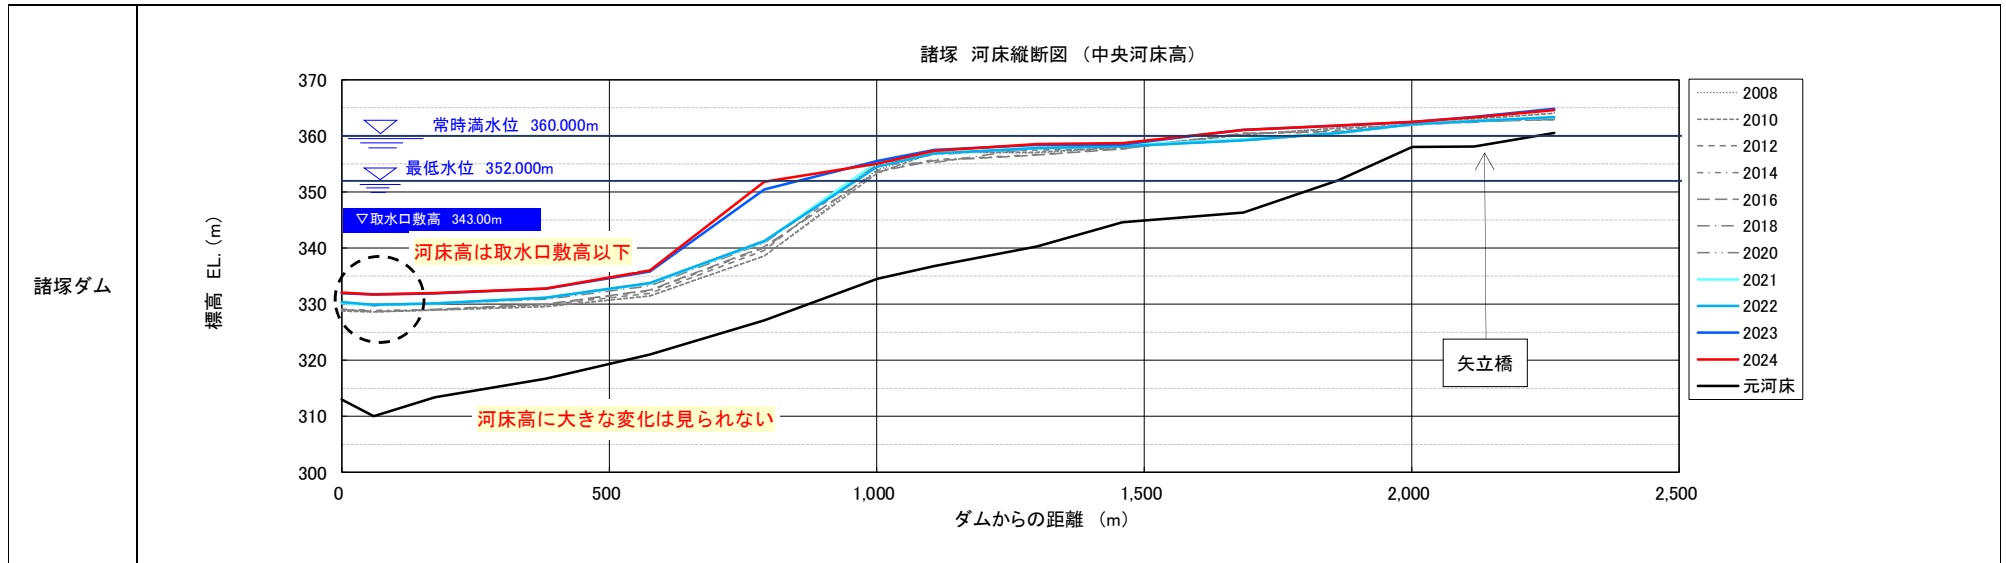
図 11-2 (4) ダム貯水池の堆砂形状（取水口の敷高と堆砂面の関係）

- ① 方向性：諸塚ダム取水口付近の河床高は、至近3年間（2021年度～2023年度（令和3年度～令和5年度））と比較して同程度であることから「維持傾向」と評価される。【評価結果：B】
- ② 状態：諸塚ダム取水口付近の河床高は、取水口敷高以下であることから「良い状態」と評価される。【評価結果：a】

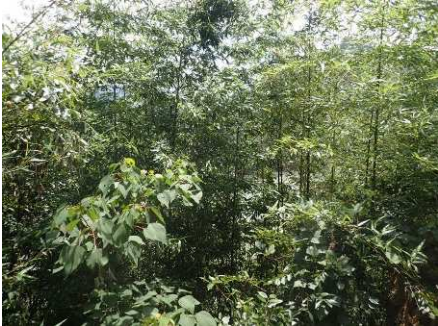
| 撮影地点 | | 台風6号後 |
|---|---|---|
| 上椎葉ダム | No.3<br>越流部 | |

| 撮影地点 | | 台風6号後 |
|---|---|---|
| 状況 | | 越流部が視認出来ない状況<br>令和5年8月10日撮影 |

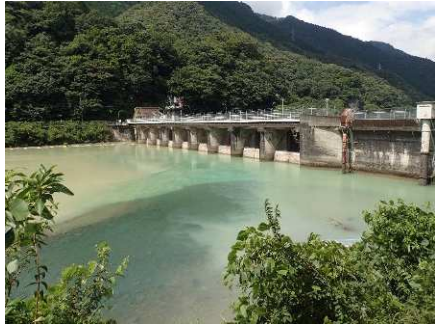
| 撮影地点 | | 台風6号後 |
|---|---|---|
| 岩屋戸ダム | No.5<br>越流部 | |

| 撮影地点 | | 台風6号後 |
|---|---|---|
| 状況 | | 湖面には少量の流木が確認できる<br>令和5年8月10日撮影 |

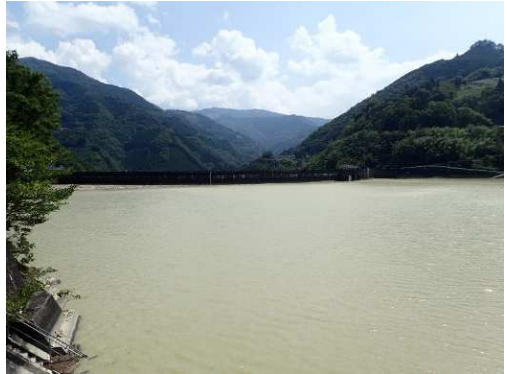
| 撮影地点 | | 台風10号後 |
|---|---|---|
| 上椎葉ダム | No.3<br>越流部 | |

| 撮影地点 | | 台風10号後 |
|---|---|---|
| 状況 | | 湖面には少量の流木が確認できる<br>令和6年9月3日撮影 |

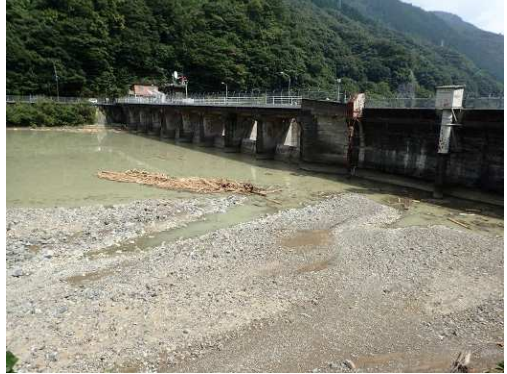
| 撮影地点 | | 台風10号後 |
|---|---|---|
| 岩屋戸ダム | No.5<br>越流部 | |

| 撮影地点 | | 台風10号後 |
|---|---|---|
| 状況 | | 湖面には少量の流木が確認できる<br>令和6年9月3日撮影 |

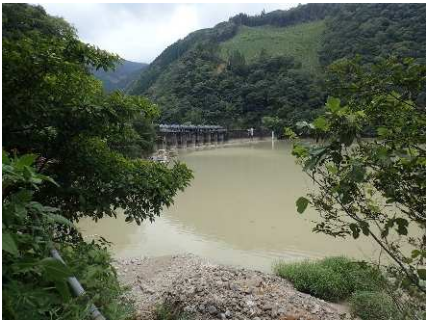
| 影地点 | | 台風6号後 |
|---|---|---|
| 塚原ダム | No.9<br>越流部<br>取水口 | |

| 影地点 | | 台風6号後 |
|---|---|---|
| 状況 | | 取水口、越流部に少量の流木が確認できる<br>令和5年8月10日撮影 |

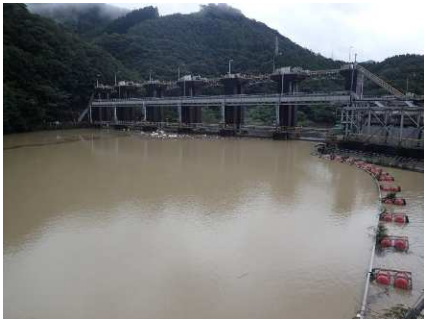
| 影地点 | | 台風6号後 |
|---|---|---|
| 大内原ダム | No.25<br>越流部<br>取水口 | |

| 影地点 | | 台風6号後 |
|---|---|---|
| 状況 | | 取水口、越流部に流木が確認できる<br>令和5年8月10日撮影 |

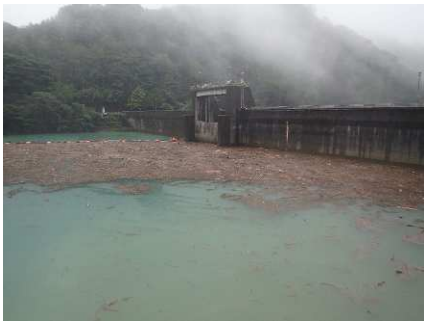
| 影地点 | | 台風6号後 |
|---|---|---|
| 諸塚ダム | No.8<br>越流部 | |

| 影地点 | | 台風6号後 |
|---|---|---|
| 状況 | | 貯水池全体に流木が確認できる<br>令和5年8月10日撮影 |

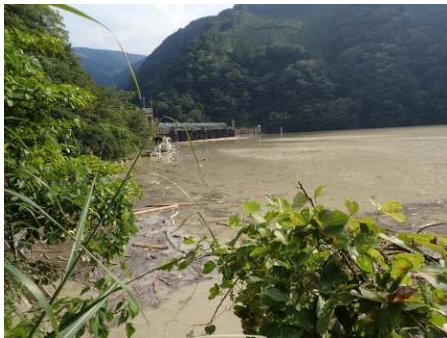
| 撮影地点 | | 台風10号後 |
|---|---|---|
| 塚原ダム | No.9<br>越流部<br>取水口 | |

| 撮影地点 | | 台風10号後 |
|---|---|---|
| 状況 | | 湖面には少量の流木が確認できる<br>令和6年9月3日撮影 |
