## 耳川水系総合土砂管理に関する評価・改善委員会

## 第13回 山地・ダム・河道・河口海岸ワーキンググループ

## 問題・課題評価資料【ダム領域】

令和7年3月18日

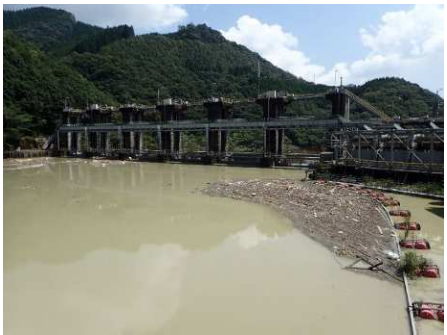
| 撮影地点 | | 台風10号後 |
|---|---|---|
| 大内原ダム | No.25<br>越流部<br>取水口 | |

| 撮影地点 | | 台風10号後 |
|---|---|---|
| 状況 | | 湖面には少量の流木が確認できる<br>令和6年9月3日撮影 |

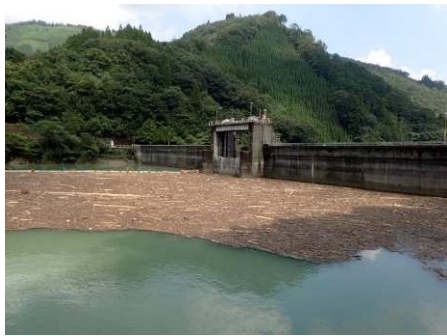
| 撮影地点 | | 台風10号後 |
|---|---|---|
| 諸塚ダム | No.8<br>越流部 | |

| 撮影地点 | | 台風10号後 |
|---|---|---|
| 状況 | | 貯水池全体に流木が確認できる<br>令和6年9月3日撮影 |

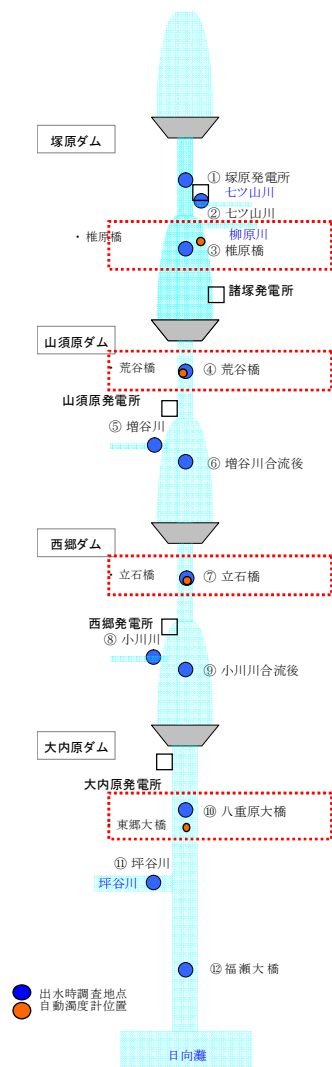
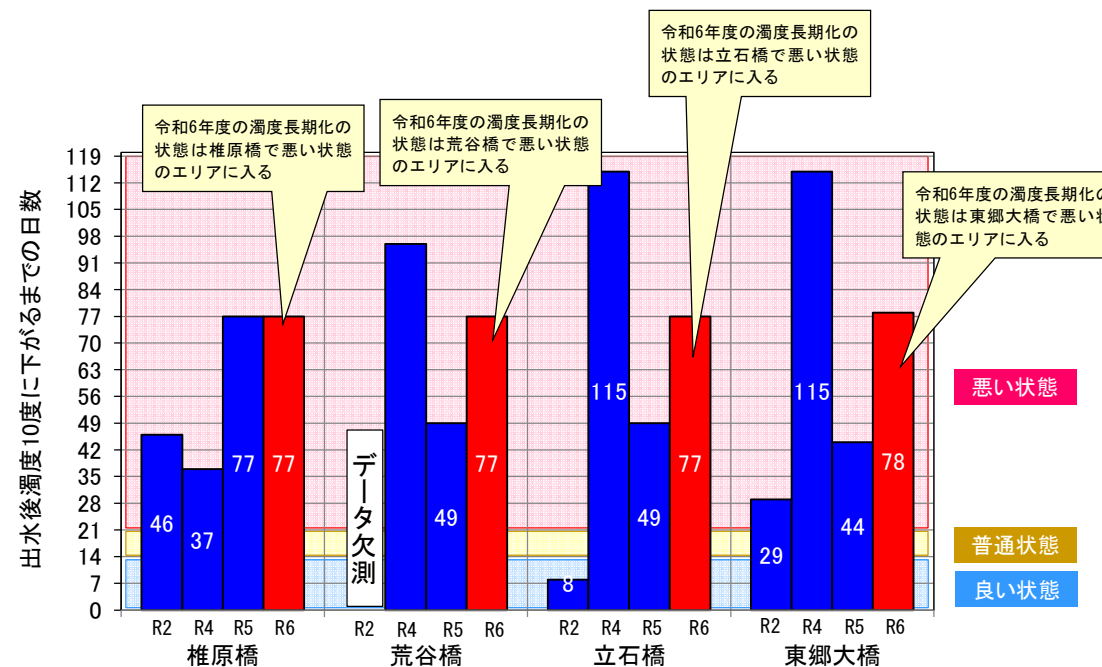
図14-5 濁水長期化の状況

**令和6年度の結果は、椎原橋、荒谷橋、立石橋、東郷大橋で濁水長期化の目安の期間（2～3週間：10度以下）の範囲を上回っている。**
