## 耳川水系総合土砂管理に関する評価・改善委員会

## 第13回 山地・ダム・河道・河口海岸ワーキンググループ

## 問題・課題評価資料【河道領域】

令和7年3月18日

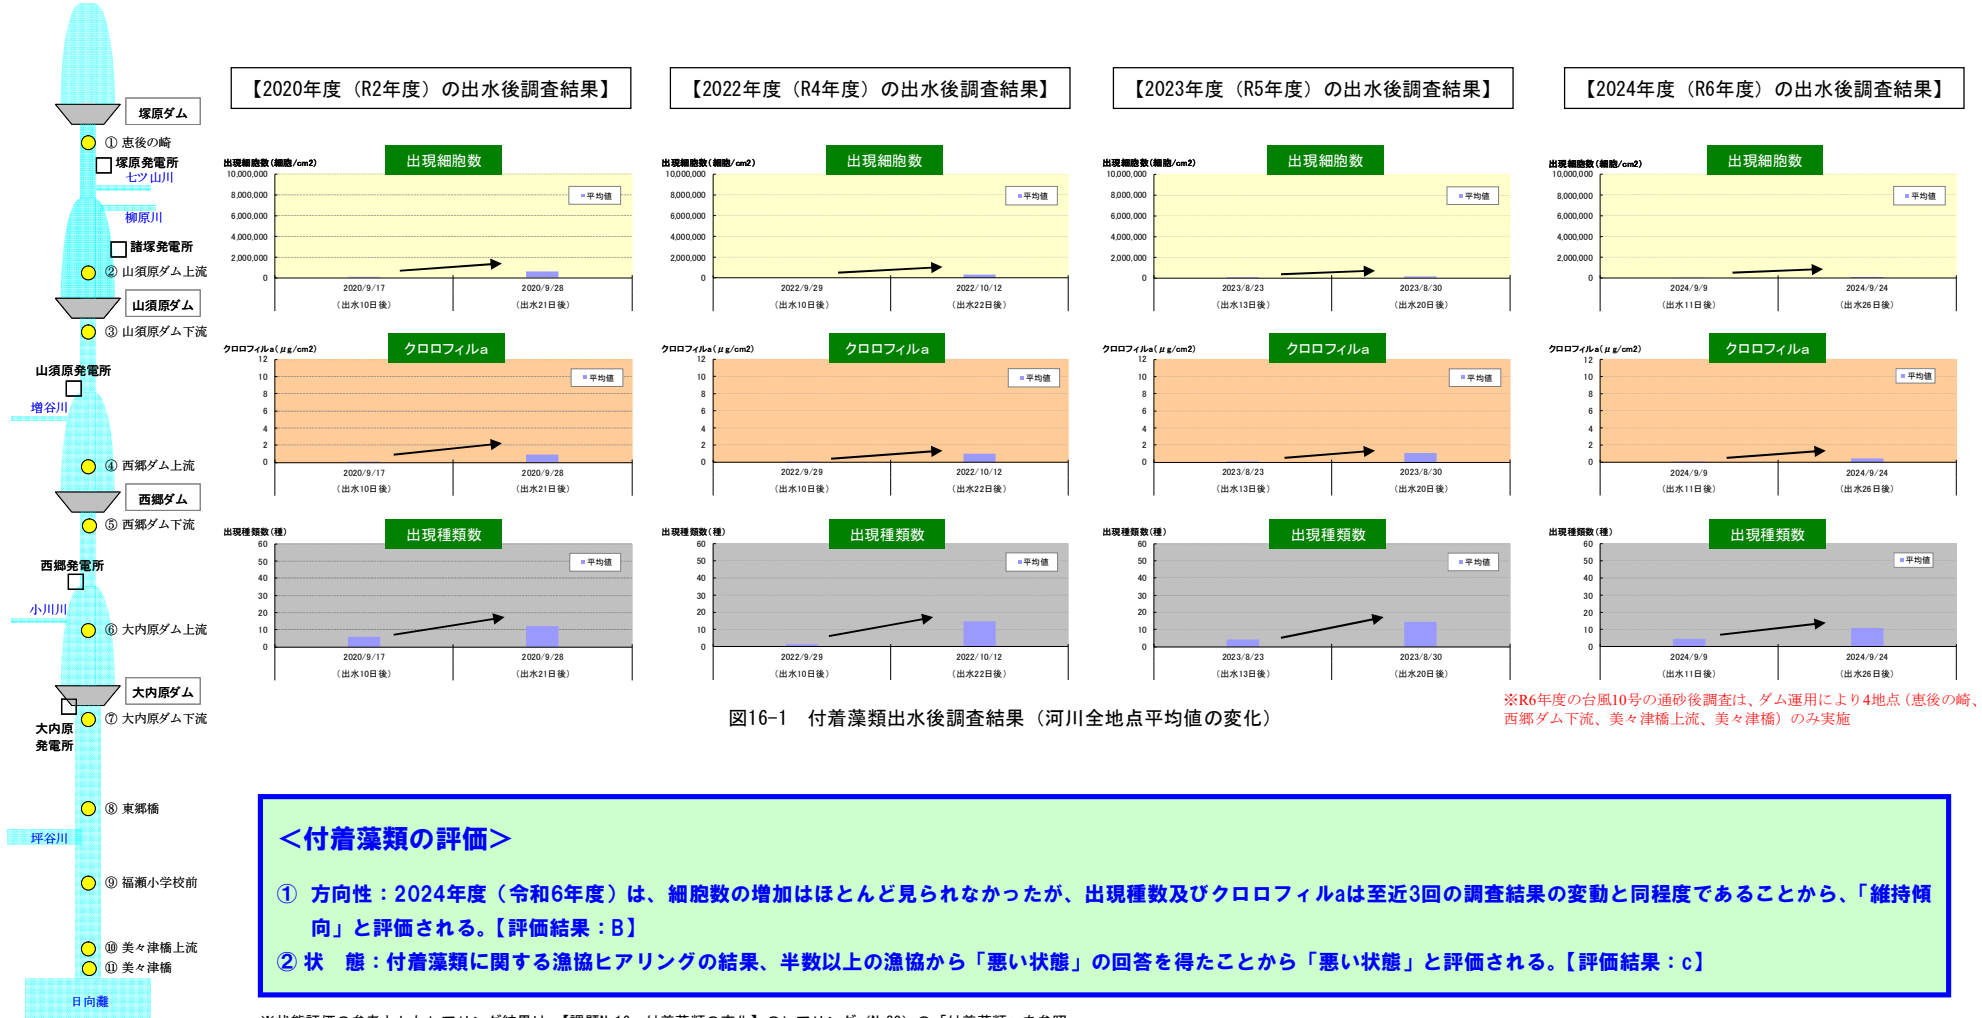
2024年度（令和6年度）は、出現細胞数はほとんど増加しておらず、濁水の影響を受けていると考えられるが、出現種数とクロロフィルaは至近3回と同程度まで増殖している。

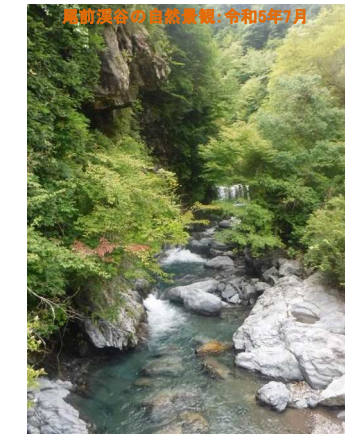
写真17-1 自然景観の比較

自然景観の方向性評価は、写真17-1に示すとおり、耳川流域の自然景観を捉える地点として、上椎葉ダム上流（尾前溪谷）・山須原ダム下流（鳥の巣トドロ）・西郷ダム下流（立石橋上流・下流）の4箇所を対象として評価する。令和6年度の自然景観は、前年度と比較して、特に大きな変化はみられない。

- ①方向性：自然景観は前年度と比較して、特に大きな変化はみられないことから「維持傾向」と評価される。【評価結果：B】
- ②状態：河川特性評価シートにより状態評価を行った結果、尾前溪谷、鳥の巣トドロ、立石橋上流、立石橋下流の全体の平均は1.9点となり、総合的に「普通状態」と評価される。【評価結果：b】
