## 第3章 北又江の原地区

### 3.1 被災概要

北又江の原地区(東臼杵郡美郷町南郷神門)の崩壊は残土処理場にて発生したものである。

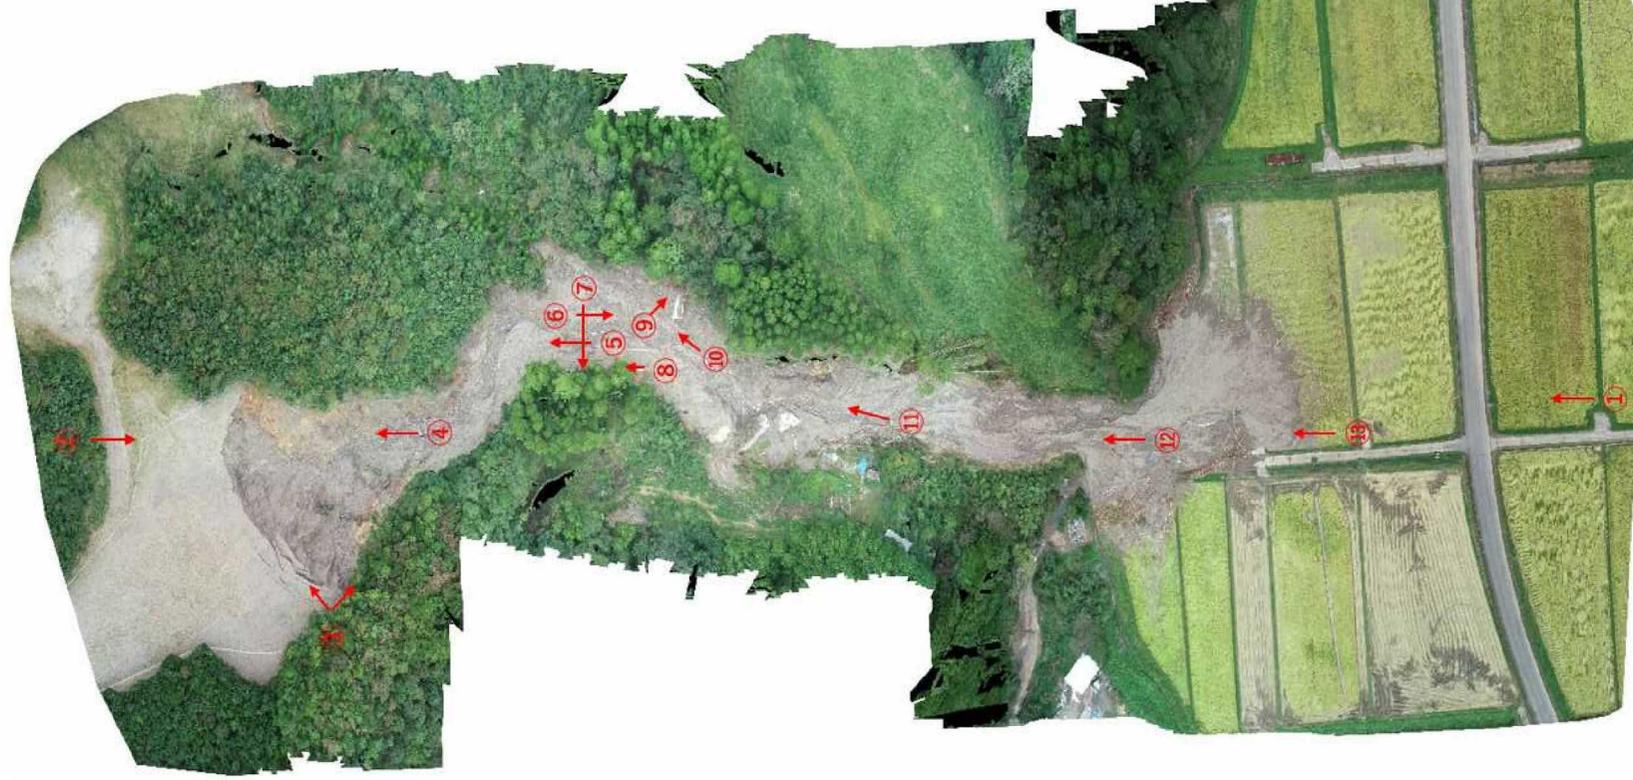
図 3.1-4 崩壊土砂流出状況（全景：上空から撮影）  
番号は以降の写真番号

その結果、残土処理場の崩壊土量は、約 12,000 m<sup>3</sup>、溪床溪岸侵食土量は、約 900 m<sup>3</sup>となり、下流域へ流出した土量は、合計約 12,900 m<sup>3</sup>となった。

また、流出した土砂は、水田等へ約 3,400 m<sup>3</sup>、溪流内に約 6,000 m<sup>3</sup>が堆積していることが分かった。

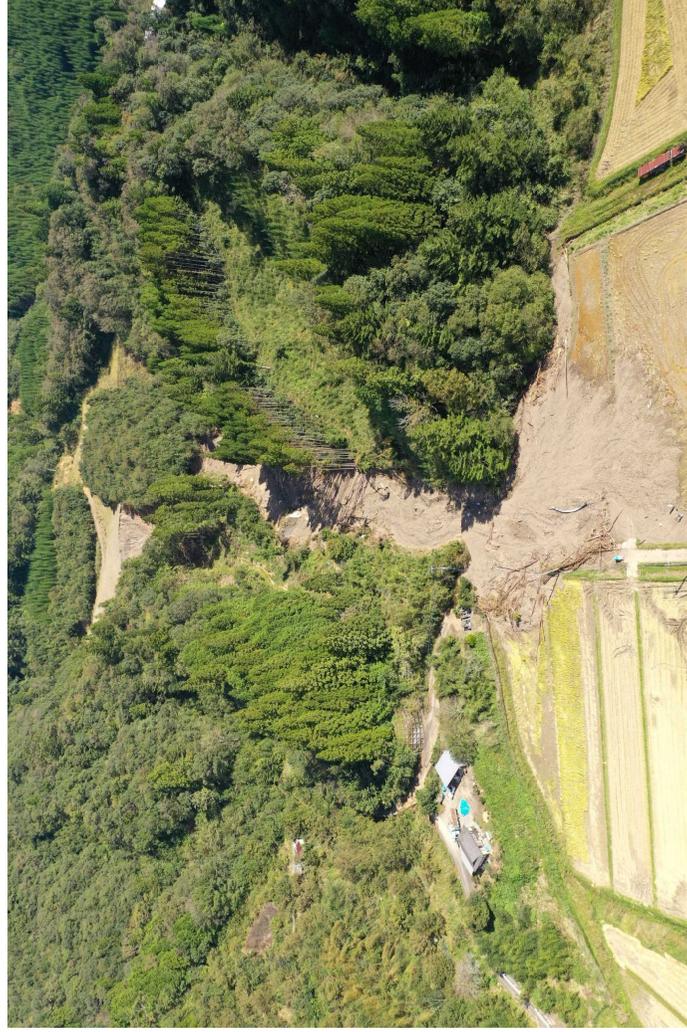
1 崩壊土砂流出状況(全景:下流域から撮影)

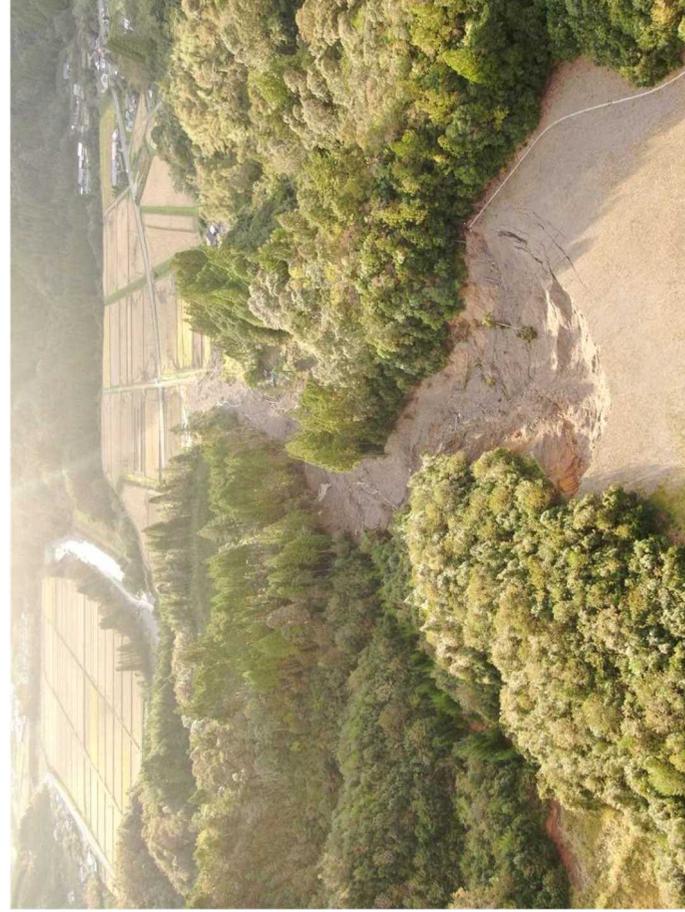
2 残土処理場崩壊状況(全景:上流域から撮影)

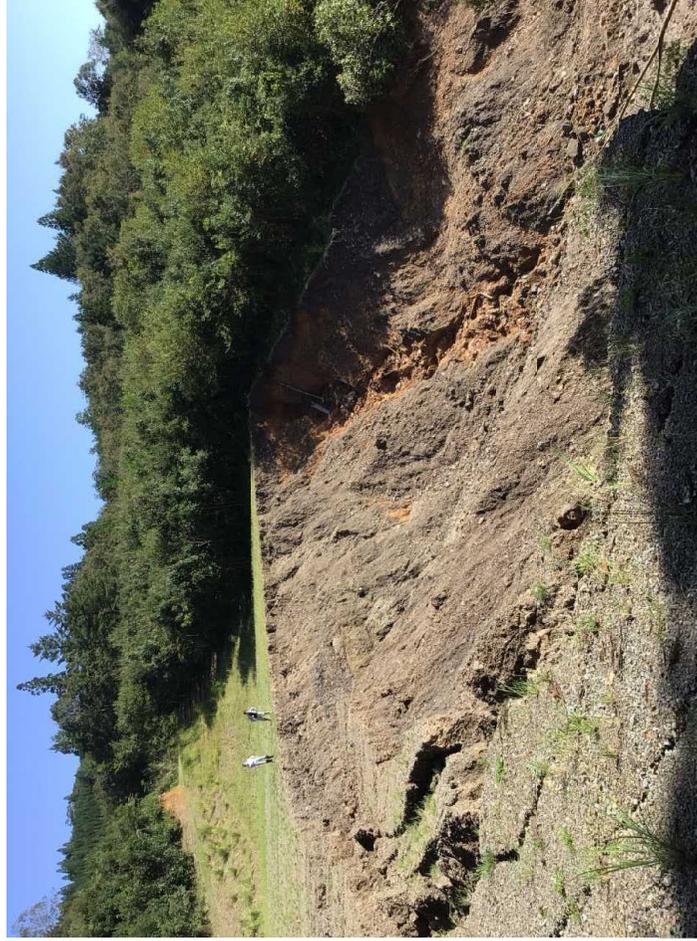
3 残土処理場崩壊状況(右岸側から撮影)

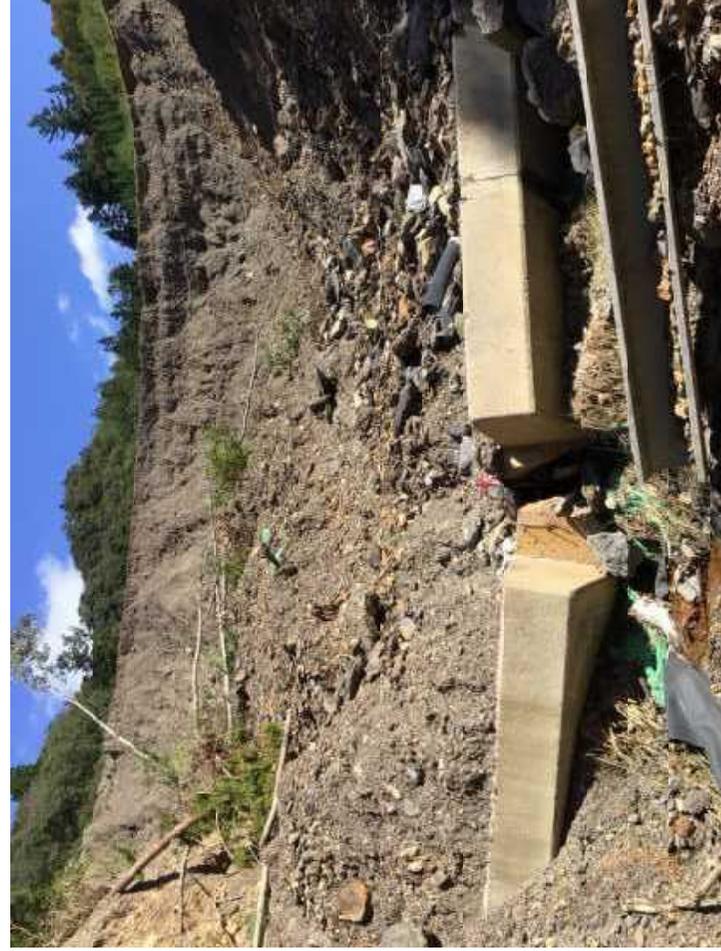
4 土羽止擁壁転倒、破損及び崩壊土砂流出状況(下流域から撮影)

溪床勾配 10 度未満に設置された残土処理場の盛土 1 段目において、土羽止擁壁(コンクリート擁壁 L=12.5m、H=2.5m)が上部からの崩壊土砂の圧力で転倒、破壊され、2m程度移動している。

また、崩壊土砂とともに、盛土内の浸透水を小段毎に排出するドレイン材の残骸が確認され、残土処理場の天端には、溪流方向に直角の縦亀裂を境に一気に盛土が崩壊した形跡が確認された。

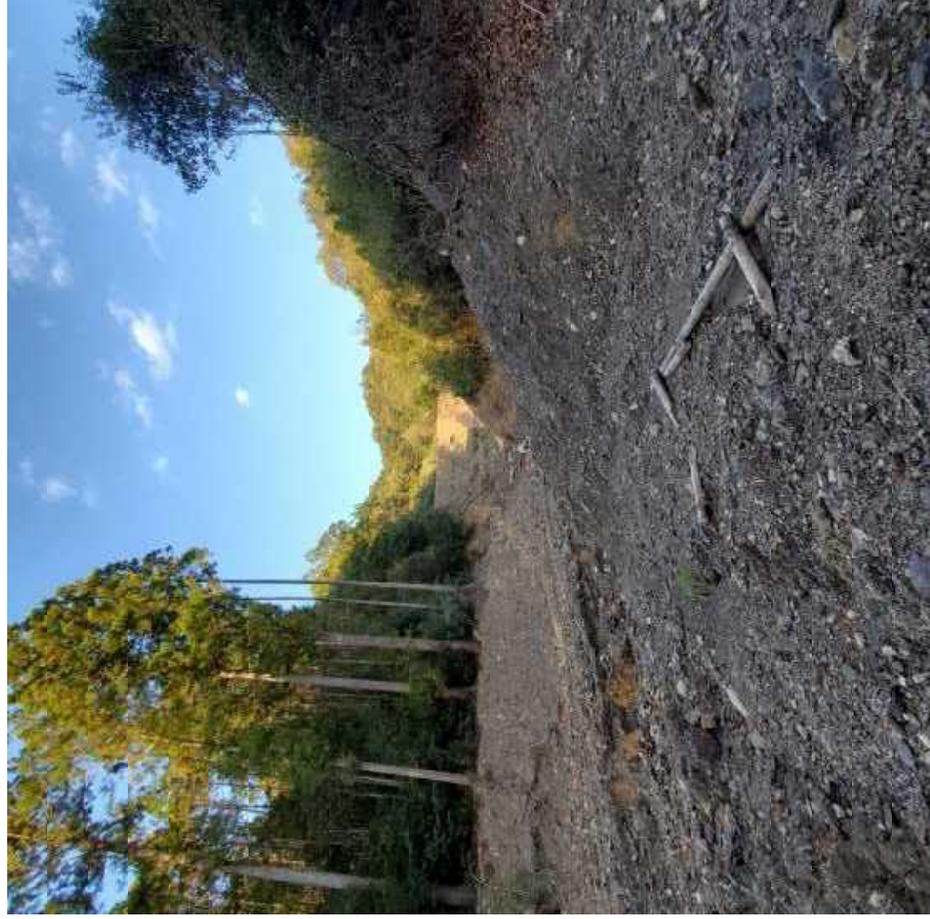
5 溪流侵食状況（下流から撮影）

崩壊直後、土砂は一気に溪流を駆け下り、溪床や溪岸を侵食させ、治山工事の 1991(H13)年度の地域活性化対策緊急整備プロジェクト事業により設置した谷止工(コンクリート製治山ダム:L=34.5m、H=9.5m)を破壊した。

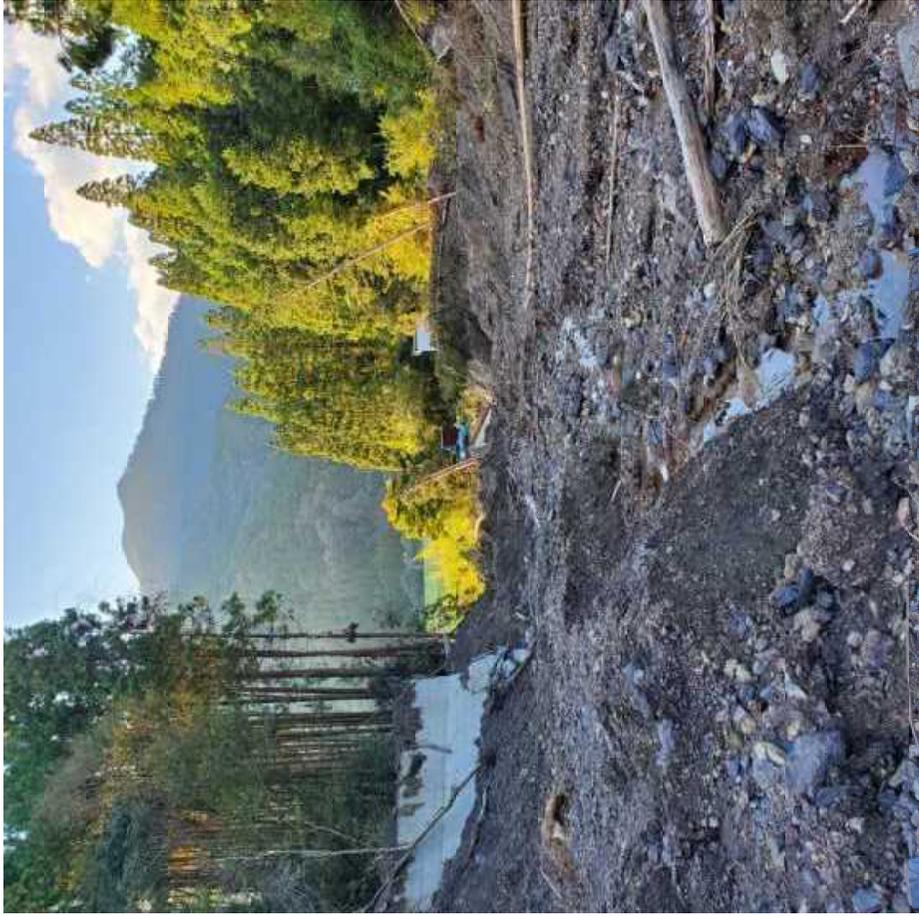
6 溪流侵食状況(上流から撮影)

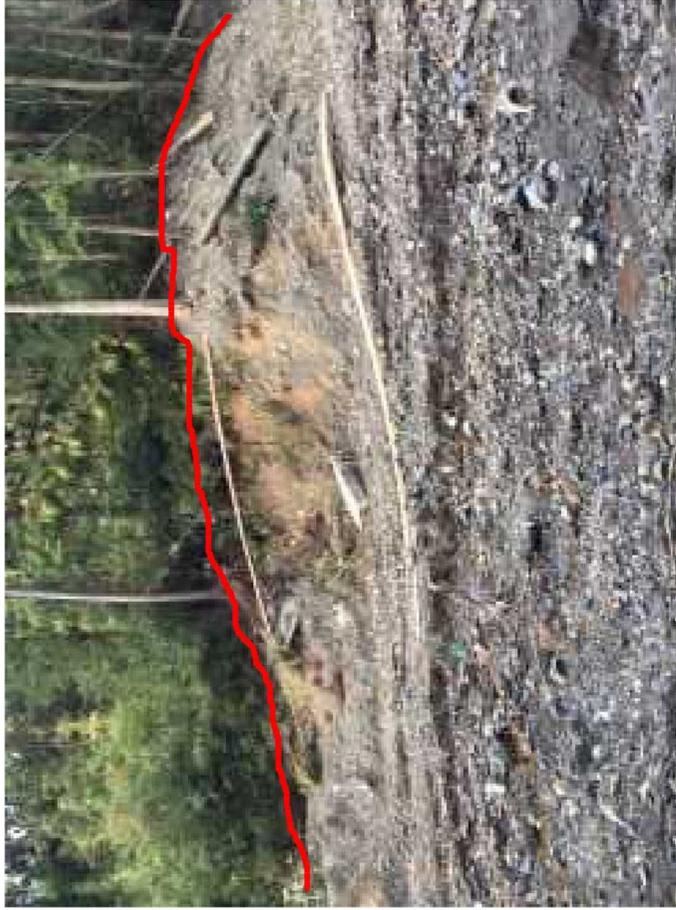
7 溪流侵食状況(右岸側斜面、接写)

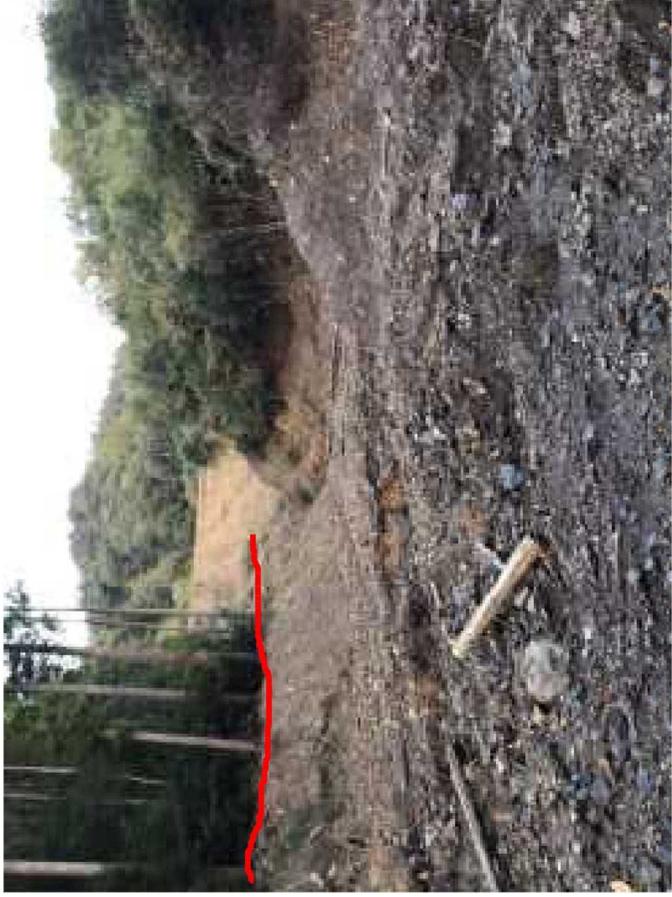
8 溪流侵食状況(右岸側斜面、下流から撮影)

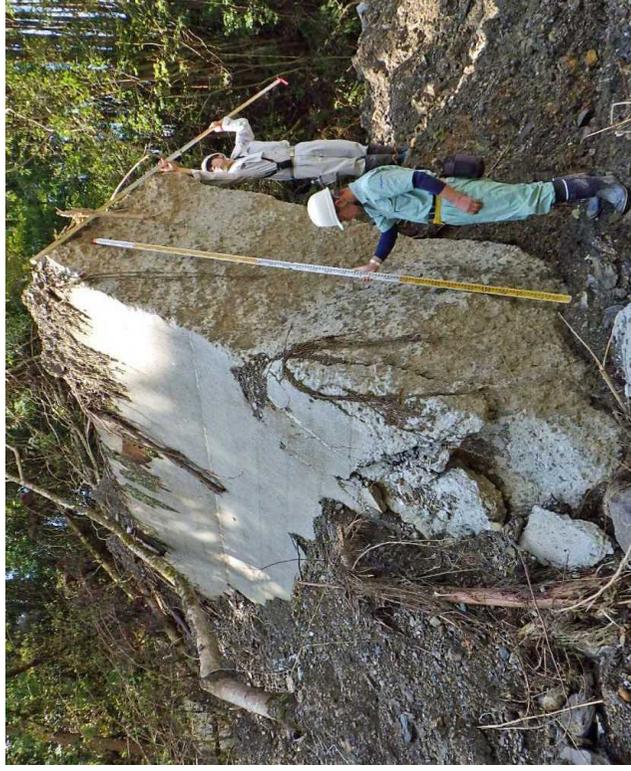
破損したダムの一部が約 60m 下流に押し流された形跡から、流下した土砂の勢いは相当に大きかったものと推察される。

9 谷止工破壊状況(左岸側、接写)

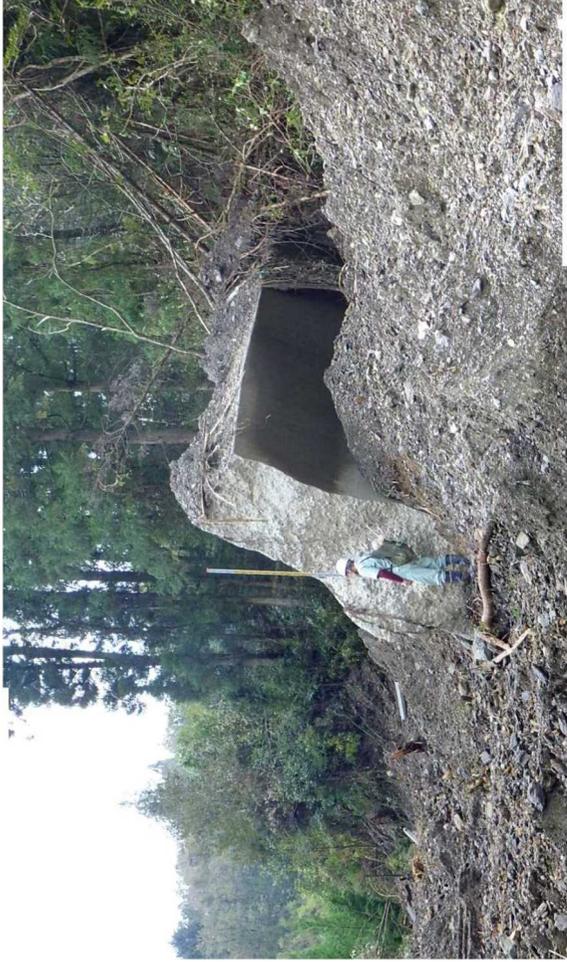
10 谷止工破壊状況(左岸側、下流から撮影)

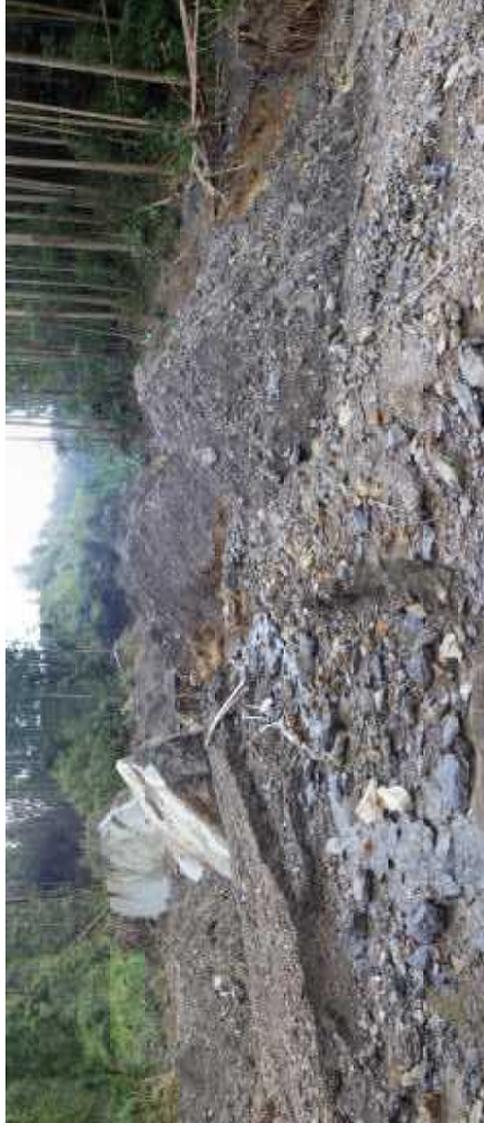
11 崩壊された谷止工からの流下状況(下流から撮影)

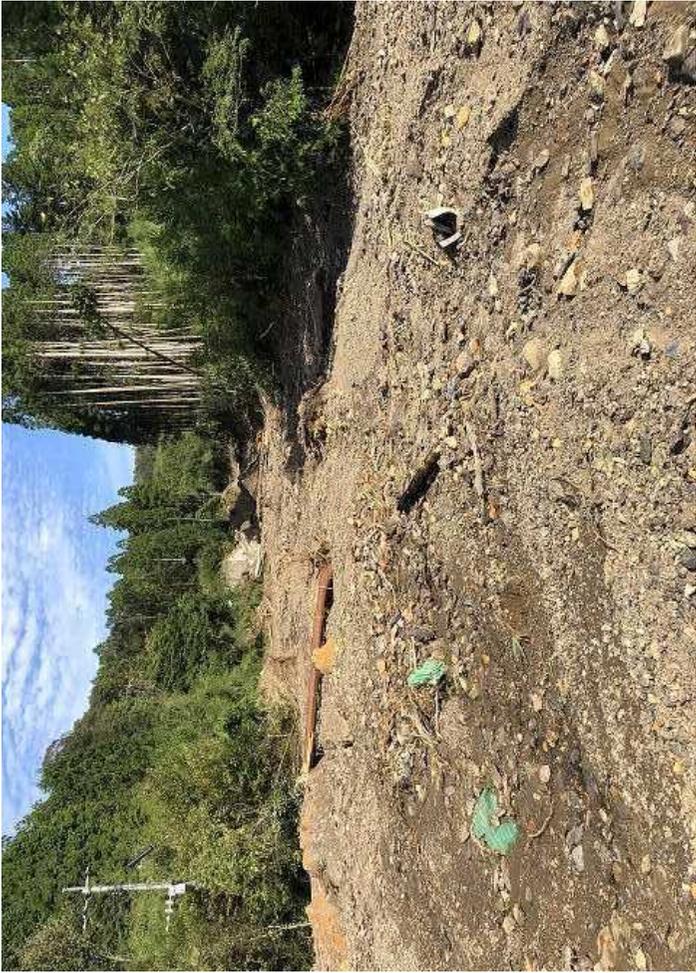
また、崩壊した土砂は、溪流内に多量に堆積するとともに、溪流内に止まらず、最下流の水田や農道、農業用水路に流れ込んだ。

12 水田等への土砂堆積状況(下流部)

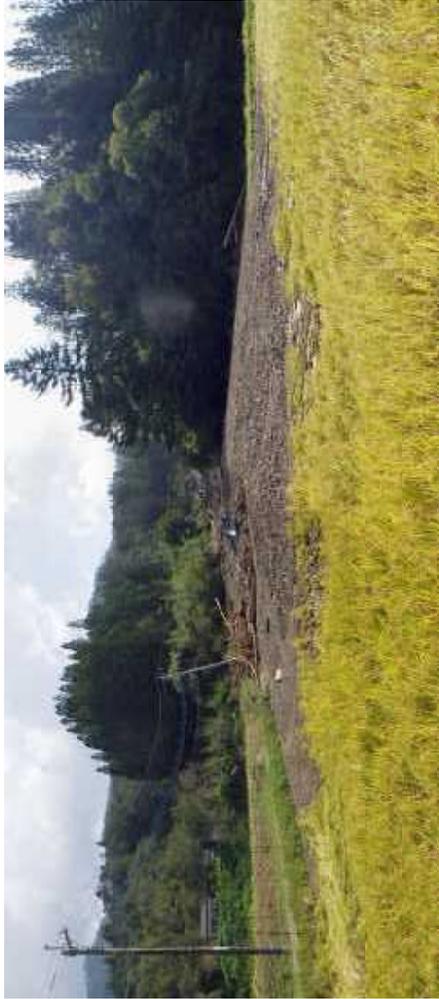
13 水田等への土砂堆積状況(遠景)

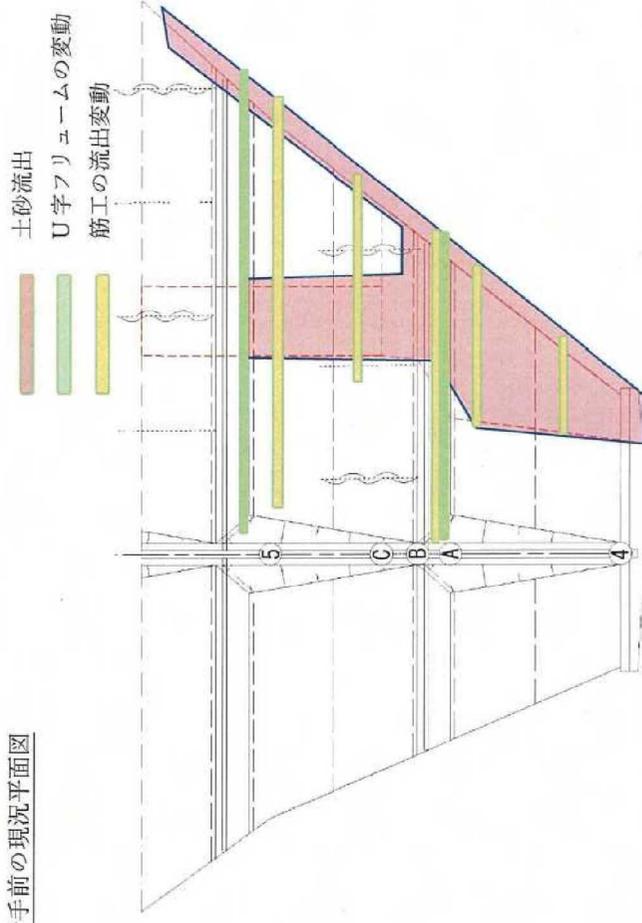
着手前の現況平面図

- 着手前調査
  - 現況
    - ◇ 法面土砂の流出

◇ 筋工の流出、浮き上がり

◇ U字フリーム内に土砂が堆積し、水路高の低下

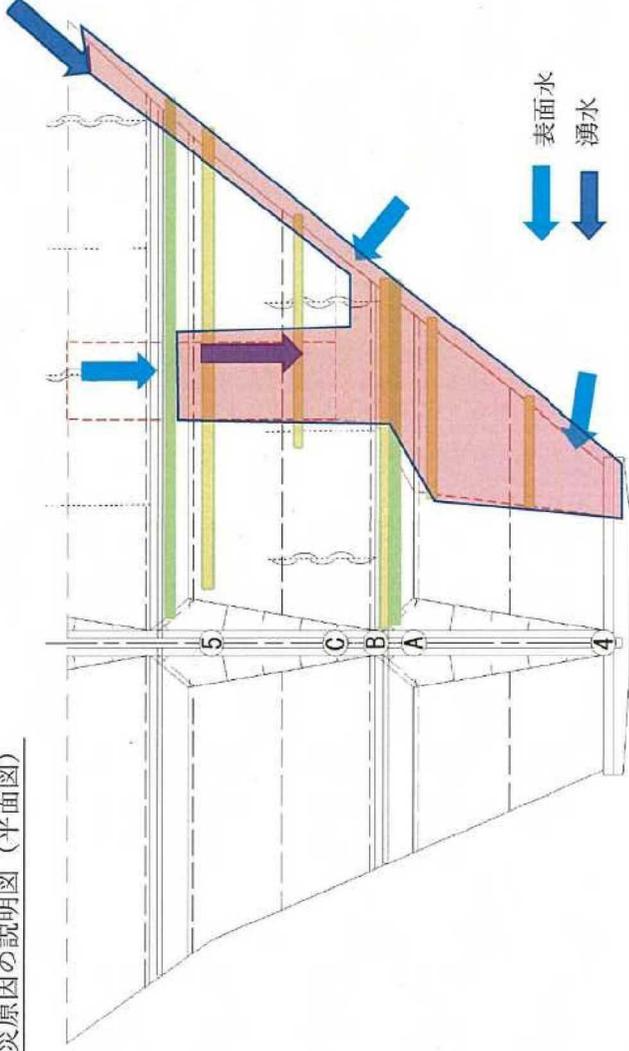
被災原因の説明図（平面図）

- ▶ 被災原因の推測
  - ◇ 法面土砂の流出
    - 表面水、盛土内から平面排水材および地山からの湧水による。
    - 2 段目の U 字フリュームが下がったことにより、排水できなくなり、越流したため
  - ◇ 筋工の流出、浮き上がり
    - 土砂の流出による。
  - ◇ U 字フリューム内に土砂が堆積し、水路高の低下
    - 土砂の流出による。
    - 平面排水材からの排水が多かったため、側溝を越流し周囲の土砂を流出させた。
