### 3.4 今後の対応

#### (1) 残土処理場の復旧

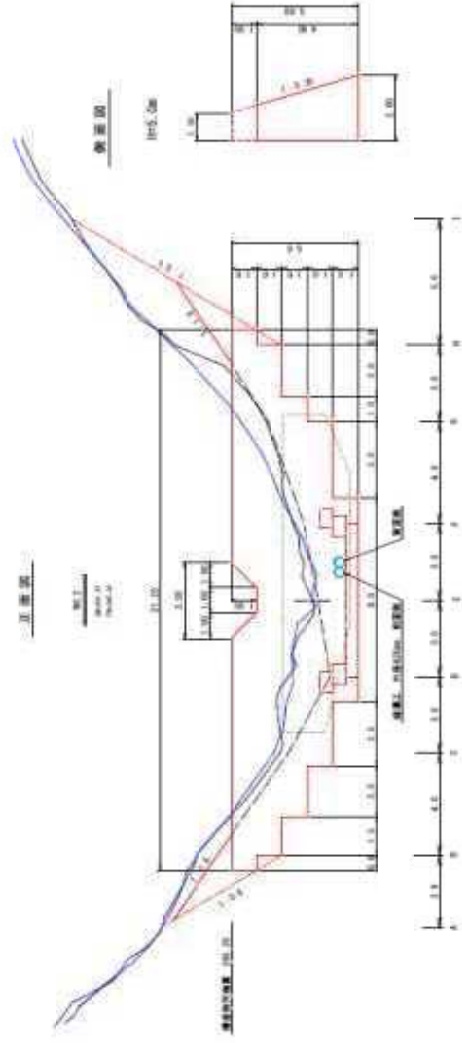
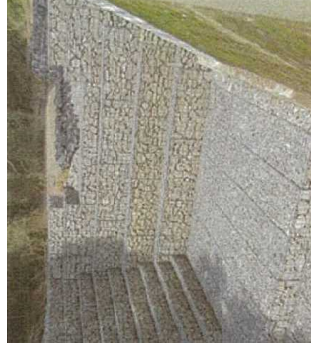
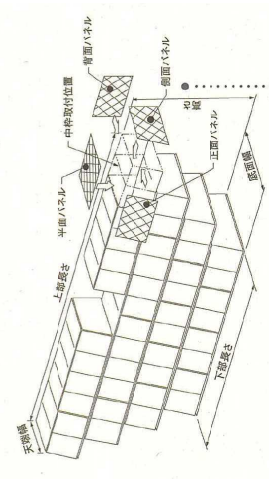
透水性擁壁（鋼製組立網）断面図

先ず、土留擁壁は、透水性の構造を持つ擁壁（鉄製組立網）を用いて土留めを行うこととした。

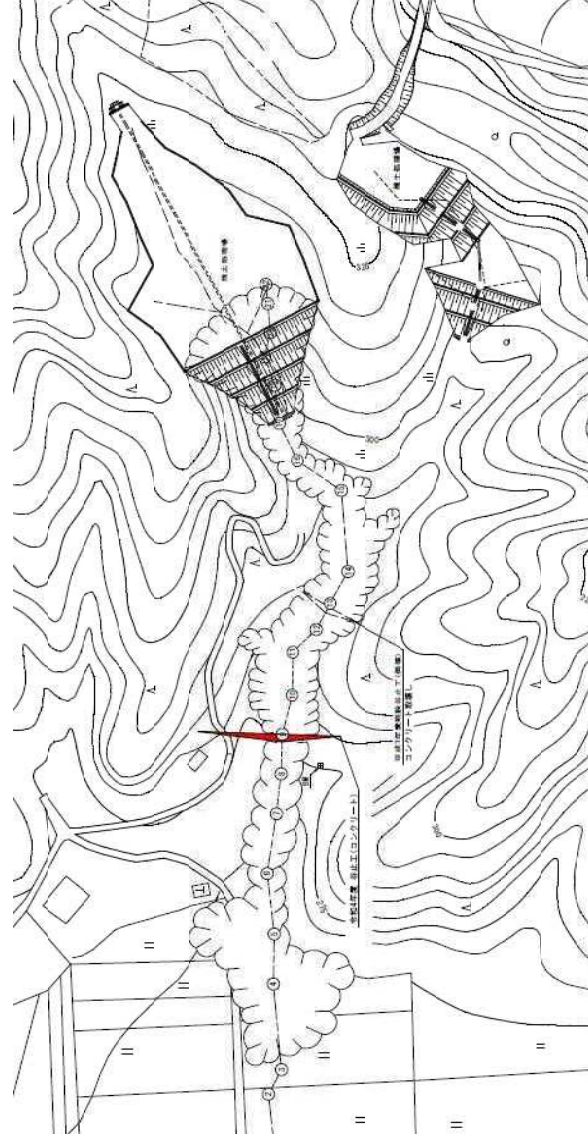
図 3.4-3 平面図

今回の崩壊に伴い、1991(H3)年度の地域活性化対策緊急整備プロジェクト事業により設置した谷止工（コンクリート製治山ダム：L=34.5m、H=9.5m）が破壊され、破損した躯体が流下したことから、林地荒廃防止施設災害復旧事業により、復旧工事を行うこととした。

復旧工事は、既設位置で原形復旧が基本となるが、既設谷止工の殆どが破壊し、両岸袖部の溪岸や溪床が崩壊前と崩壊後で著しく変化していることから、堆積した不安定土砂の下流域への流出防止を図るため、計画勾配を 3.5 % として、既設位置から約 61m 下流に新設の谷止工(コンクリート製治山ダム: L=59.5m、H=8.5m)を計画した。

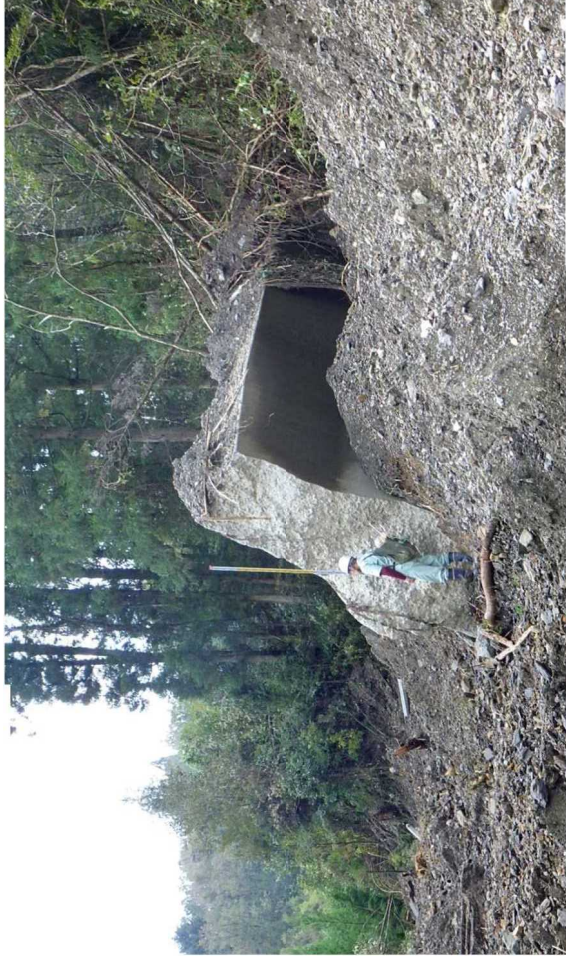
写真 3.4-1 谷止工破壊状況(左岸側、下流から撮影)

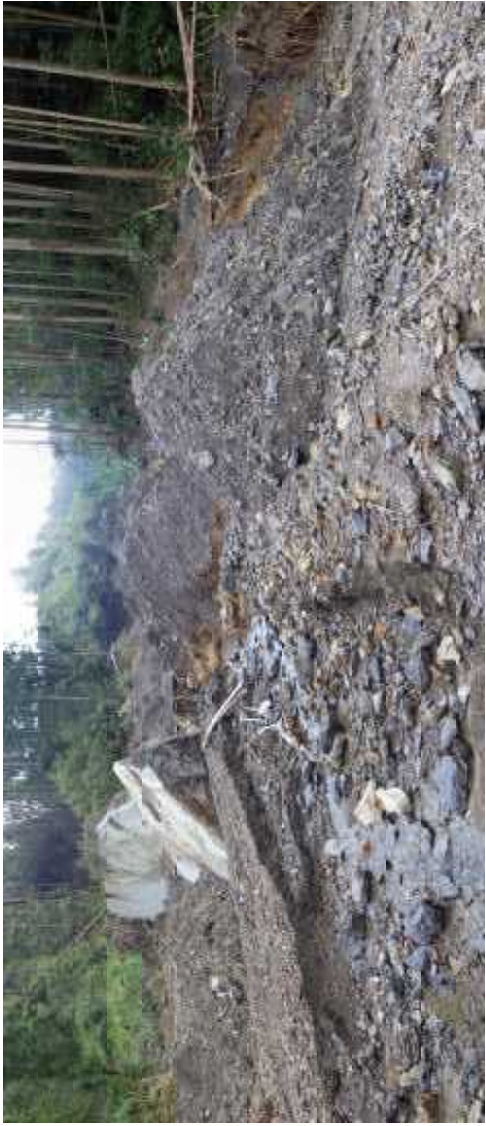
写真 3.4-2 崩壊した谷止工の流下状況（下流から撮影）
