## 第4章 小原地区

### 4.1 被災概要

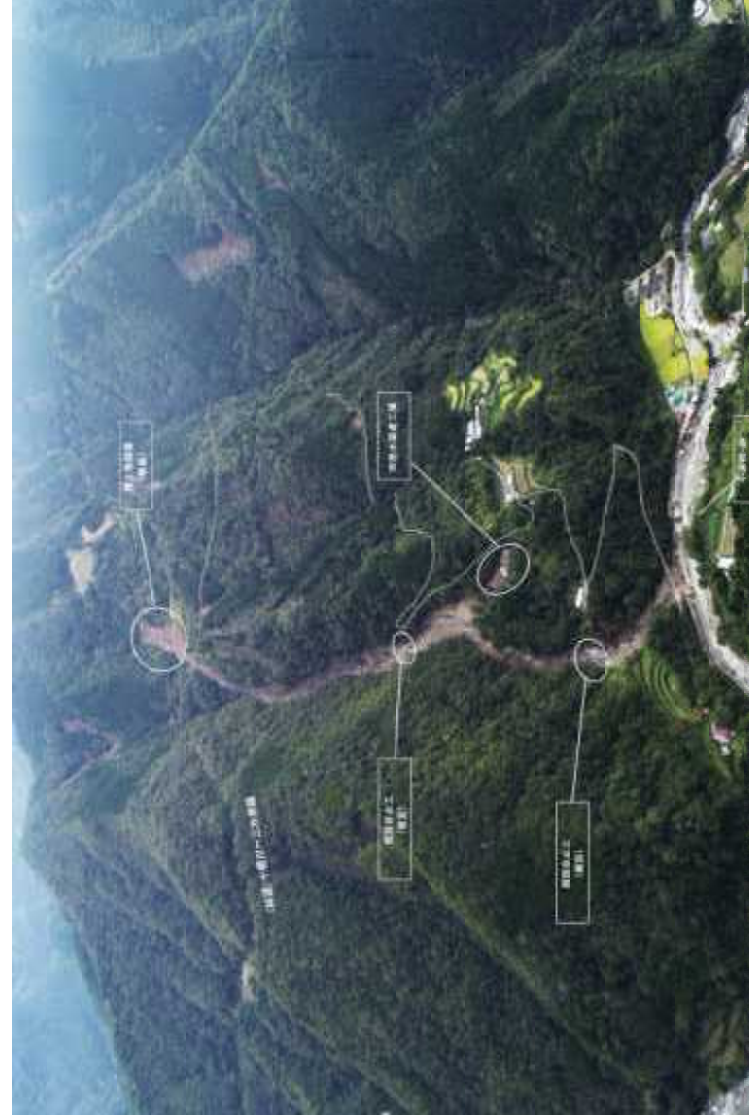
9月18日から19日の未明にかけて、残土処理場の一部、林道十根川～三方界線及び村道尾前小原線のそれぞれが崩壊し、それらの崩壊土砂、溪床溪岸侵食土砂が土石流となって流下し、その一部が天然水製造工場敷地内に流入した。また、2005(H17)年度災害関連緊急治山事業により設置した谷止工(コンクリート製治山ダム:L=41.0m、H=10.0m)、2009(H21)年度水源地域整備事業により設置した谷止工(コンクリート製治山ダム:L=26.4m、H=8.0m)が崩壊し、押し流されるとともに、最下流の村道尾前下線の鋼橋を落橋させた。

小原地区の崩壊状況(全景)

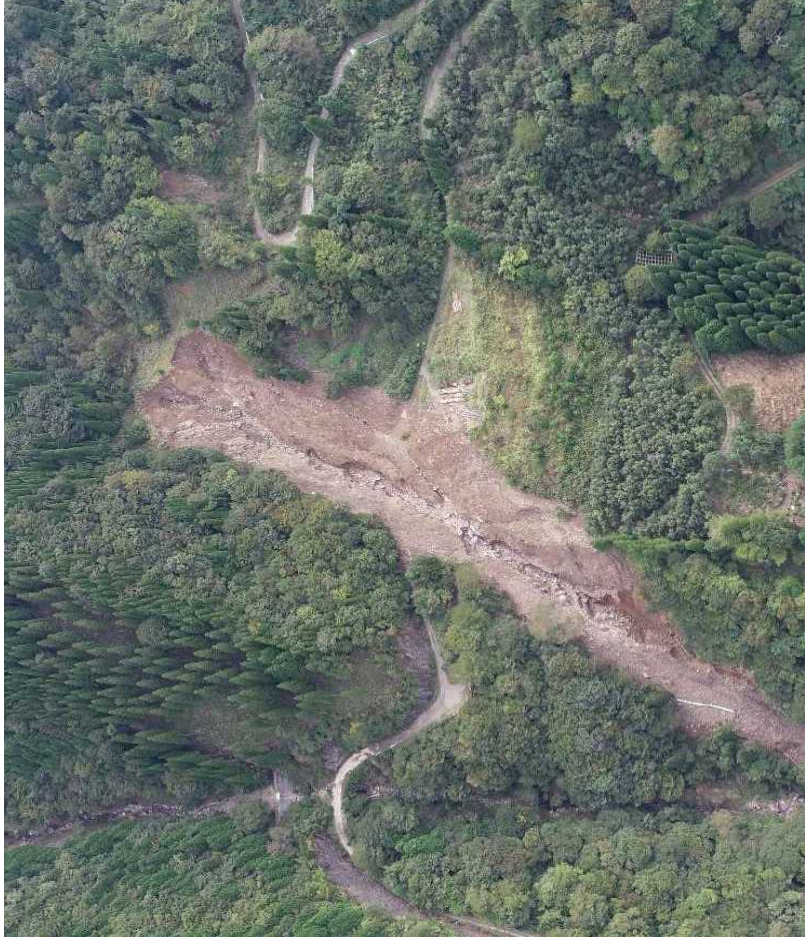
残土処理場、林道及び村道の崩壊状況(全景)

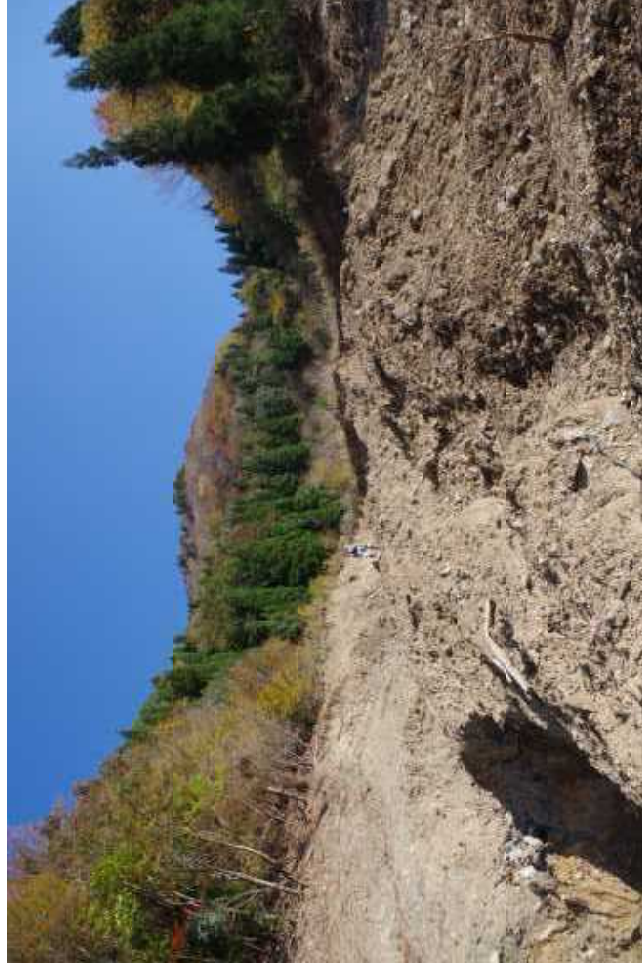
残土処理場の崩壊状況(近景)

今回の崩壊は、残土処理場及びその底部の崖錐堆積物が崩壊し、土石流となって溪床及び溪岸を侵食しながら流下し、その途中、土石流の一部が左岸側の小さな溪岸の尾根を乗り越えて、天然水製工場敷地内にある資材倉庫を破損させた。また、本溪流を流下した土石流は、設置された谷止工2基を破壊、破損させるとともに、さらに、最下流の村道の鋼橋を落橋させ、耳川に流れ込んだ。

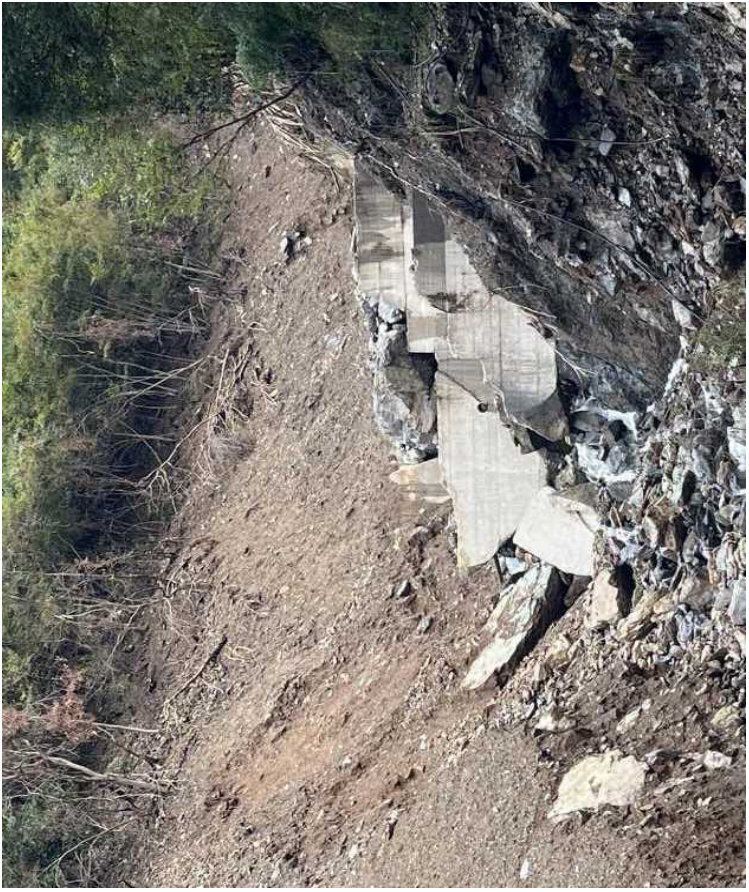
谷止工崩壊状況(工場上流部)

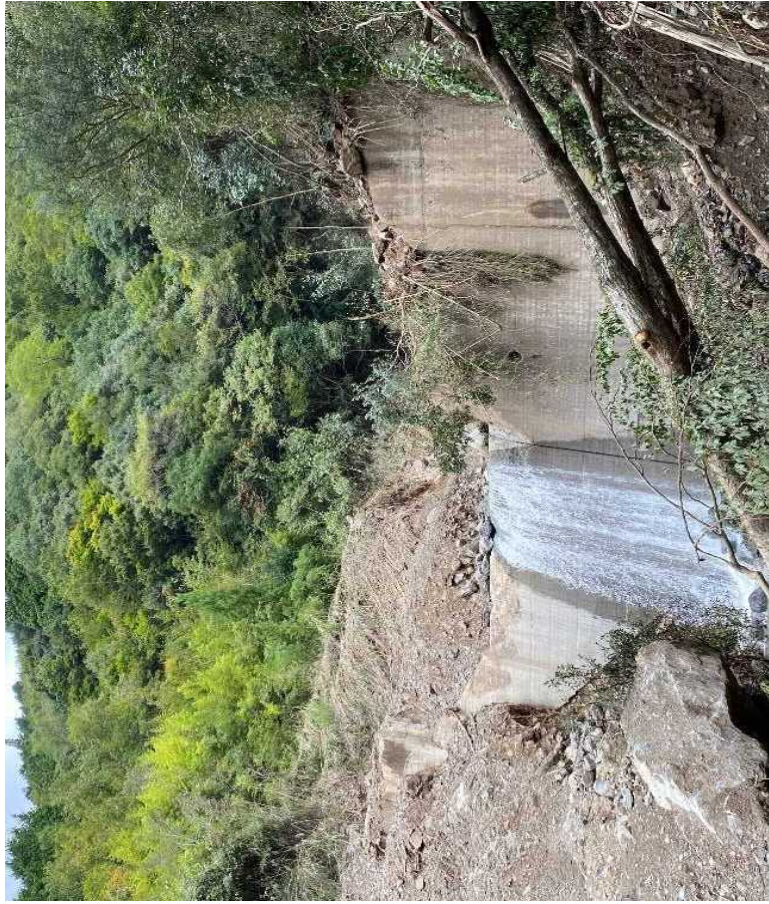
谷止工崩壊状況(下流部)

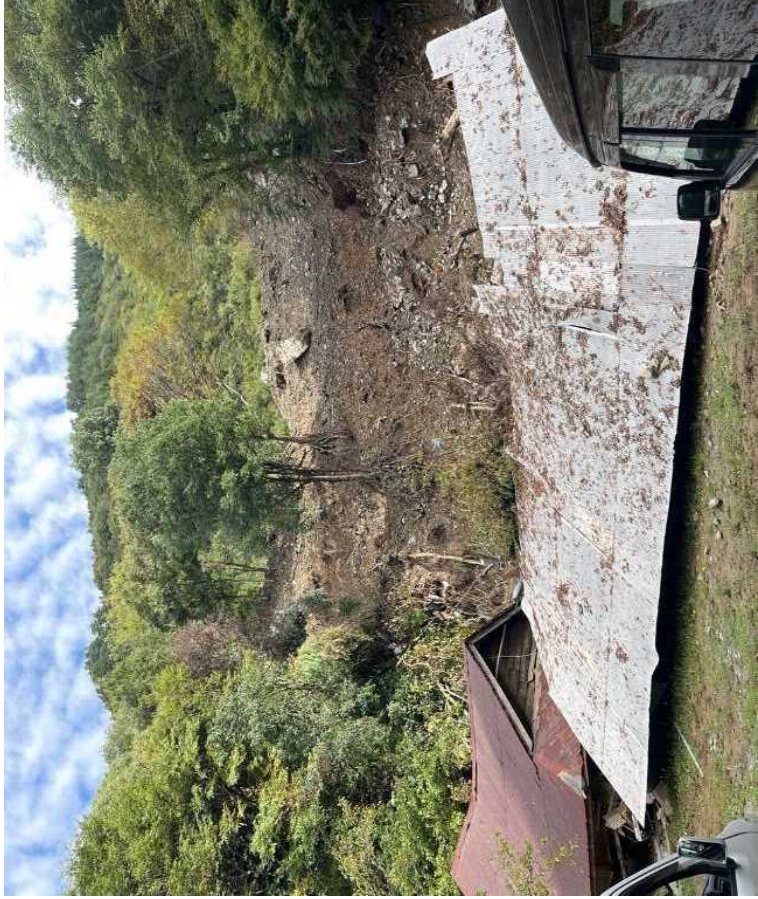
天然水製造工場への土砂流入状況

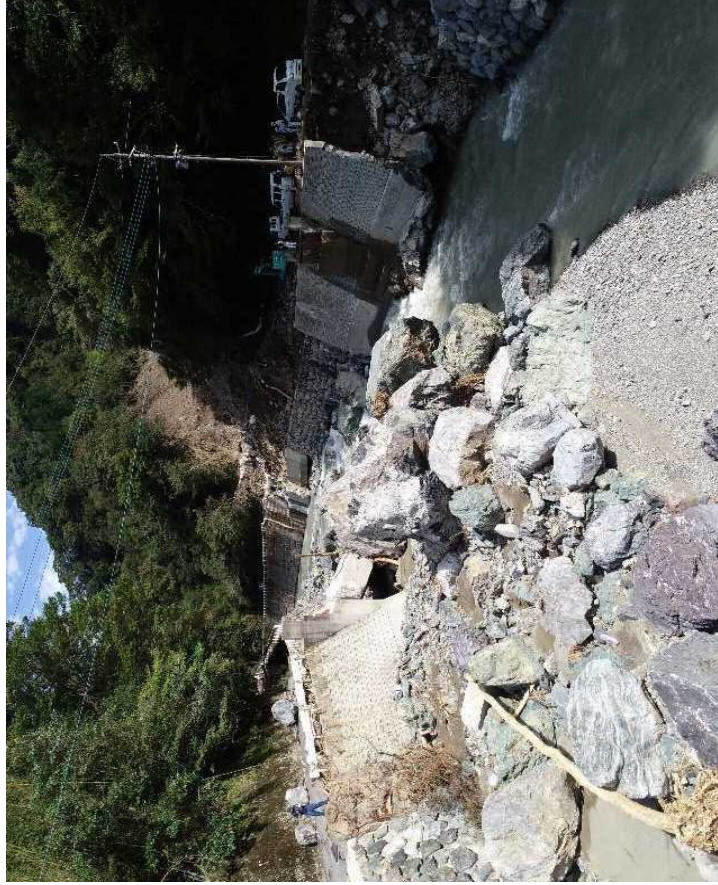
村道鋼橋崩落状況(最下流部)

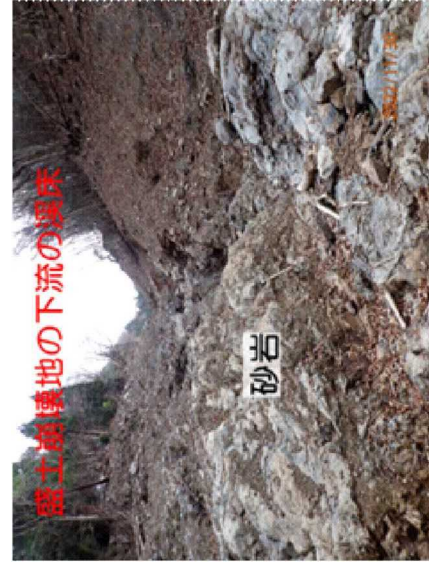
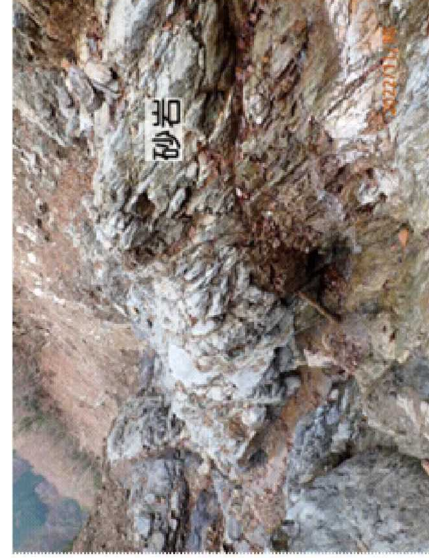
図 4.2-4 残土処理場の崩壊により直下に現れた砂岩

当地区一帯は急峻な地形であり、地質は、秩父帯の付加体地質で、岩石は砂岩が主体であり、破碎が著しい箇所が見受けられる。(図 4.2-4)

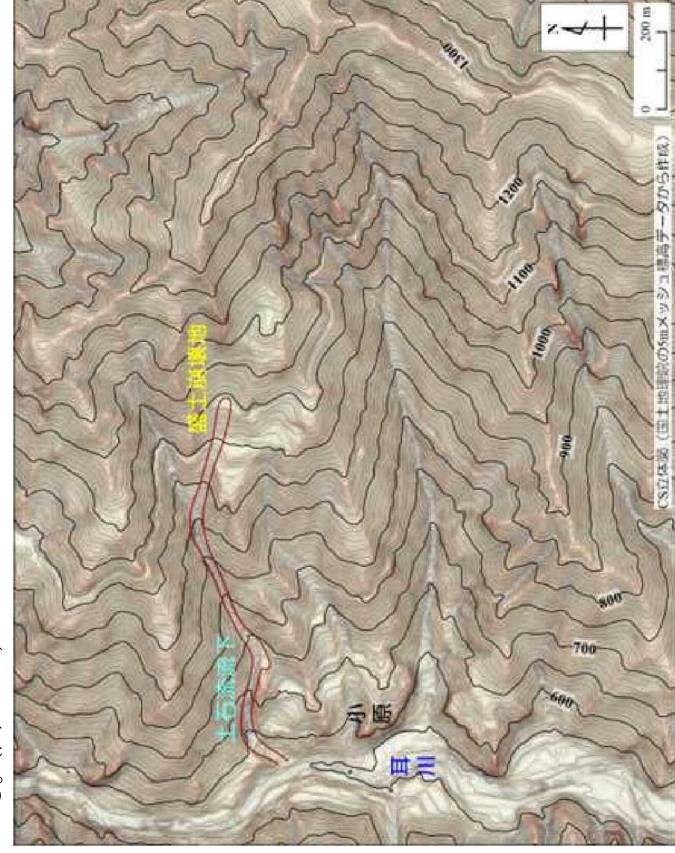
図 4.2-5 崩壊した残土処理場周辺の地形

崩壊した残土処理場付近は、等高線が乱れ、斜面中腹は、緩傾斜が広がる等、いわゆる「地すべり地形」を呈している。(図 4.2-5)

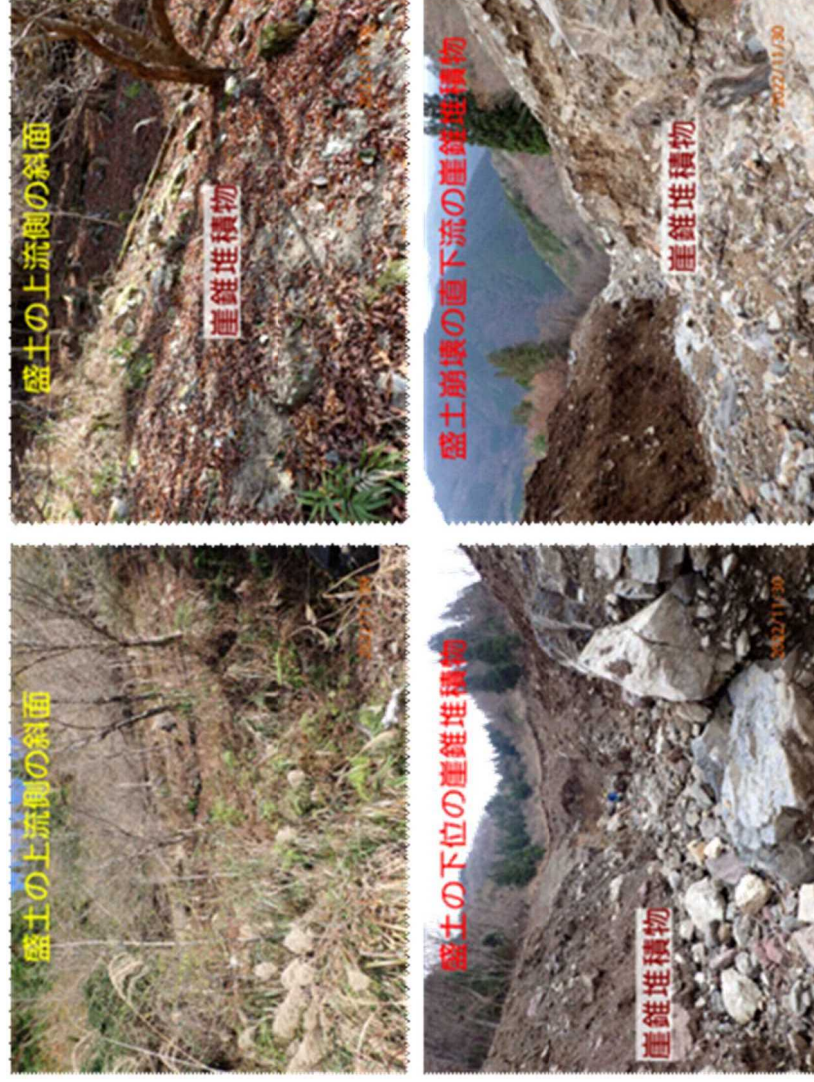
図 4.2-6 崩壊した残土処理場周辺の崖錐堆積物

崩壊した残土処理場の底部や土砂が流下した溪流内には、過去に移動した崖錐堆積物や厚い溪床堆積物があり、過去に繰り返し、崩壊や土石流等の土砂移動があったことが伺える。(図 4.2-6)

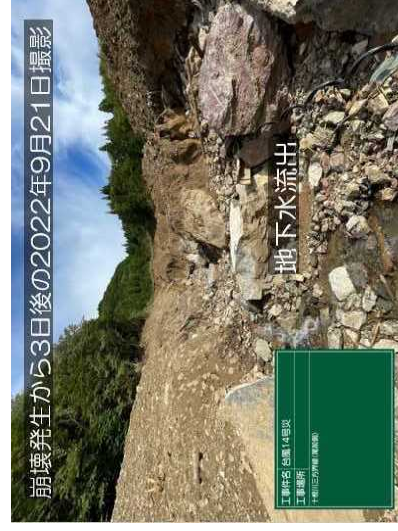
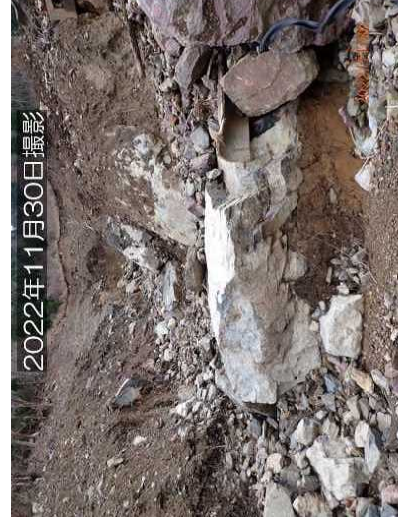
図 4.2-9 残土処理場崩壊箇所における地下水流出状況

流量の測定結果は、表 4.2-2 のとおりで、測点1の崩壊地付近の比流量が大きいことから、流域は地形的流域界より広い水文的流域界に規制された隣接流域からも地下水が広範囲に集まっていることが推定された。崩壊発生から3日後の9月21日に宮崎県が撮影した写真、図 4.2-9 では、崖錐堆積物上を表面水が流下していることが確認できる。通常、水は、崖錐堆積物の中を伏流しているが、飽和して地表を流れていることから、被災時は相当量の地下水が集中し、地下水位が上昇していたことが分かる貴重な写真である。

左写真 崩壊発生から3日後の2022(R4)年9月21日に宮崎県撮影

残土処理場崩壊箇所には多量の地下水が集中していたことが推測される。

右写真 2022(R4)年11月30日に撮影、流水はみられない。

地下水は崖錐堆積物内を伏流して下流で湧出している。

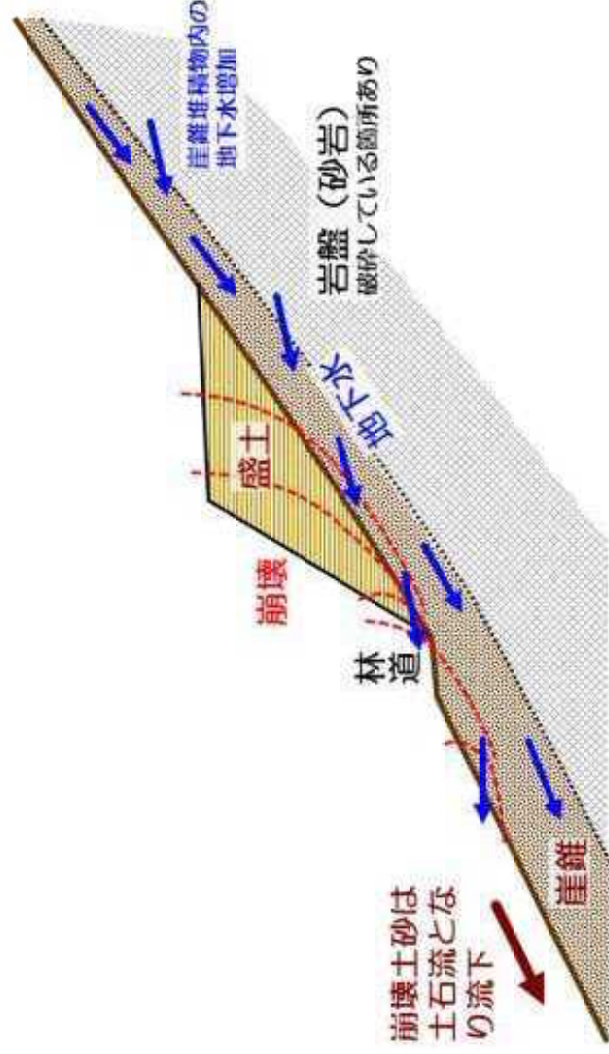
図 4.3-1 崩壊発生メカニズムの模式図

溪流の水文調査から判断して、盛土が行われた溪流は、地形的流域界を超えて地下水が集中する地下構造が推定される。また、今回の残土処理場は、崖錐堆積物上に造成されていることを踏まえ、今回発生した崩壊の発生メカニズムとしては、【広範囲から地下水が集中し、残土処理場直下において地下水の水位が上昇したため、盛土脚部、又は崖錐堆積物の湧水地点で、地下侵食或いは崩壊が発生し、それに引きずられるように上部斜面の拡大崩壊が発生した】、または、【多量の地下水により、排水が追い付かず、地下水圧が上昇し、崖錐堆積物と残土処理場が同時に崩壊した】という2パターンが考えられる。

いずれにしても、地下水が集中する場所であるという見解となる。

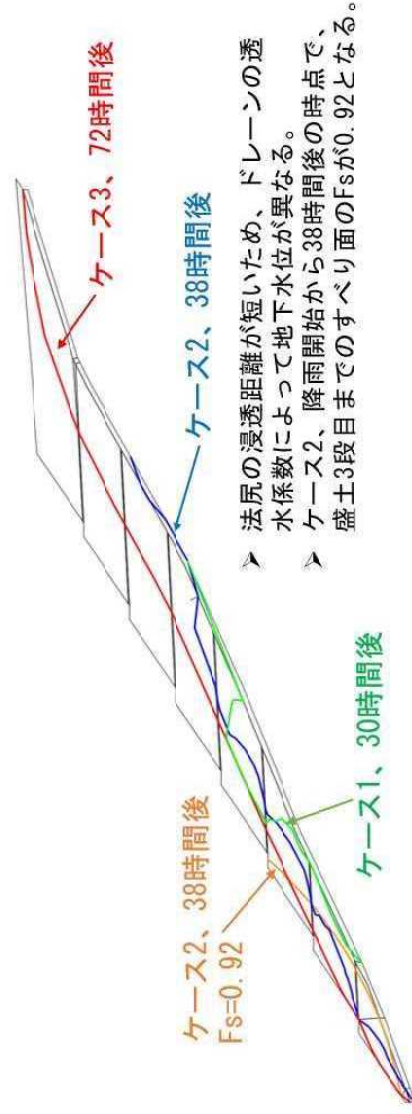
図 4.3-3 浸透流解析結果

ケース1の場合、水位の変化が殆ど無く、盛土の崩壊は発生しないが、ケース2の場合は、水位が上昇して、雨が降り始めて38時間経過後、すべり面に到達した段階で崩壊が発生するという結果となり、また、ケース3の場合は、この条件の場合、直ちに崩壊が発生するという結果となった。

当地区の盛土については、締固め度が低く緩い状態であり、雨水が浸透し易くなっていたと考えられ、これにより、盛土の安定性が低くなり、崩壊要因の一つになったと推察される。

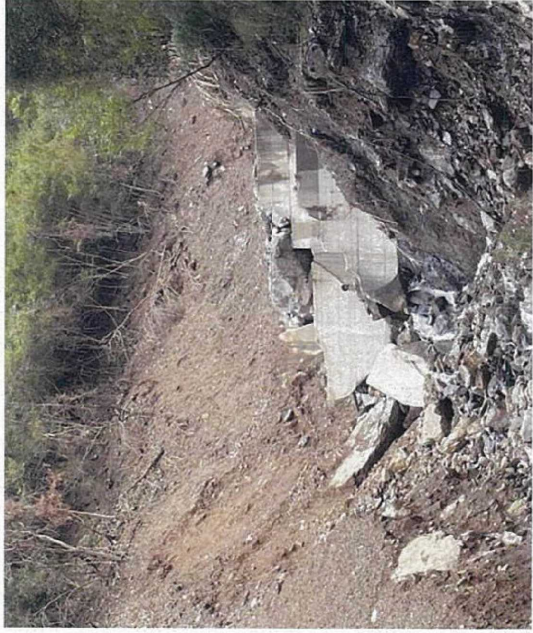
今回の崩壊に伴い、2005(H17)年度の災害関連緊急治山事業により設置した谷止工(コンクリート製山ダム;L=41.0m、H=10.0m)及び2009(H21)年度水源地域整備事業により設置した谷止工(コンクリート製治山ダム;L=26.4m、H=8.0m)が一部破損及び破壊し、破損した躯体が流下したことから、林地荒廃防止施設災害復旧事業により、復旧工事を行うこととした。

谷止工破損状況

また、2009(H21)年度施工の谷止工の復旧工事は、既設位置での原形復旧が基本となるが、既設谷止工が殆ど破壊しており、両岸地山の侵食が著しく、巨石等も堆積しており、これらを除去し、原形復旧をすることが技術的に困難なことから、既設位置から約 25m 下流に新設の谷止工(コンクリート製治山ダム：L=34.0m、H=12.5m)を計画した。
