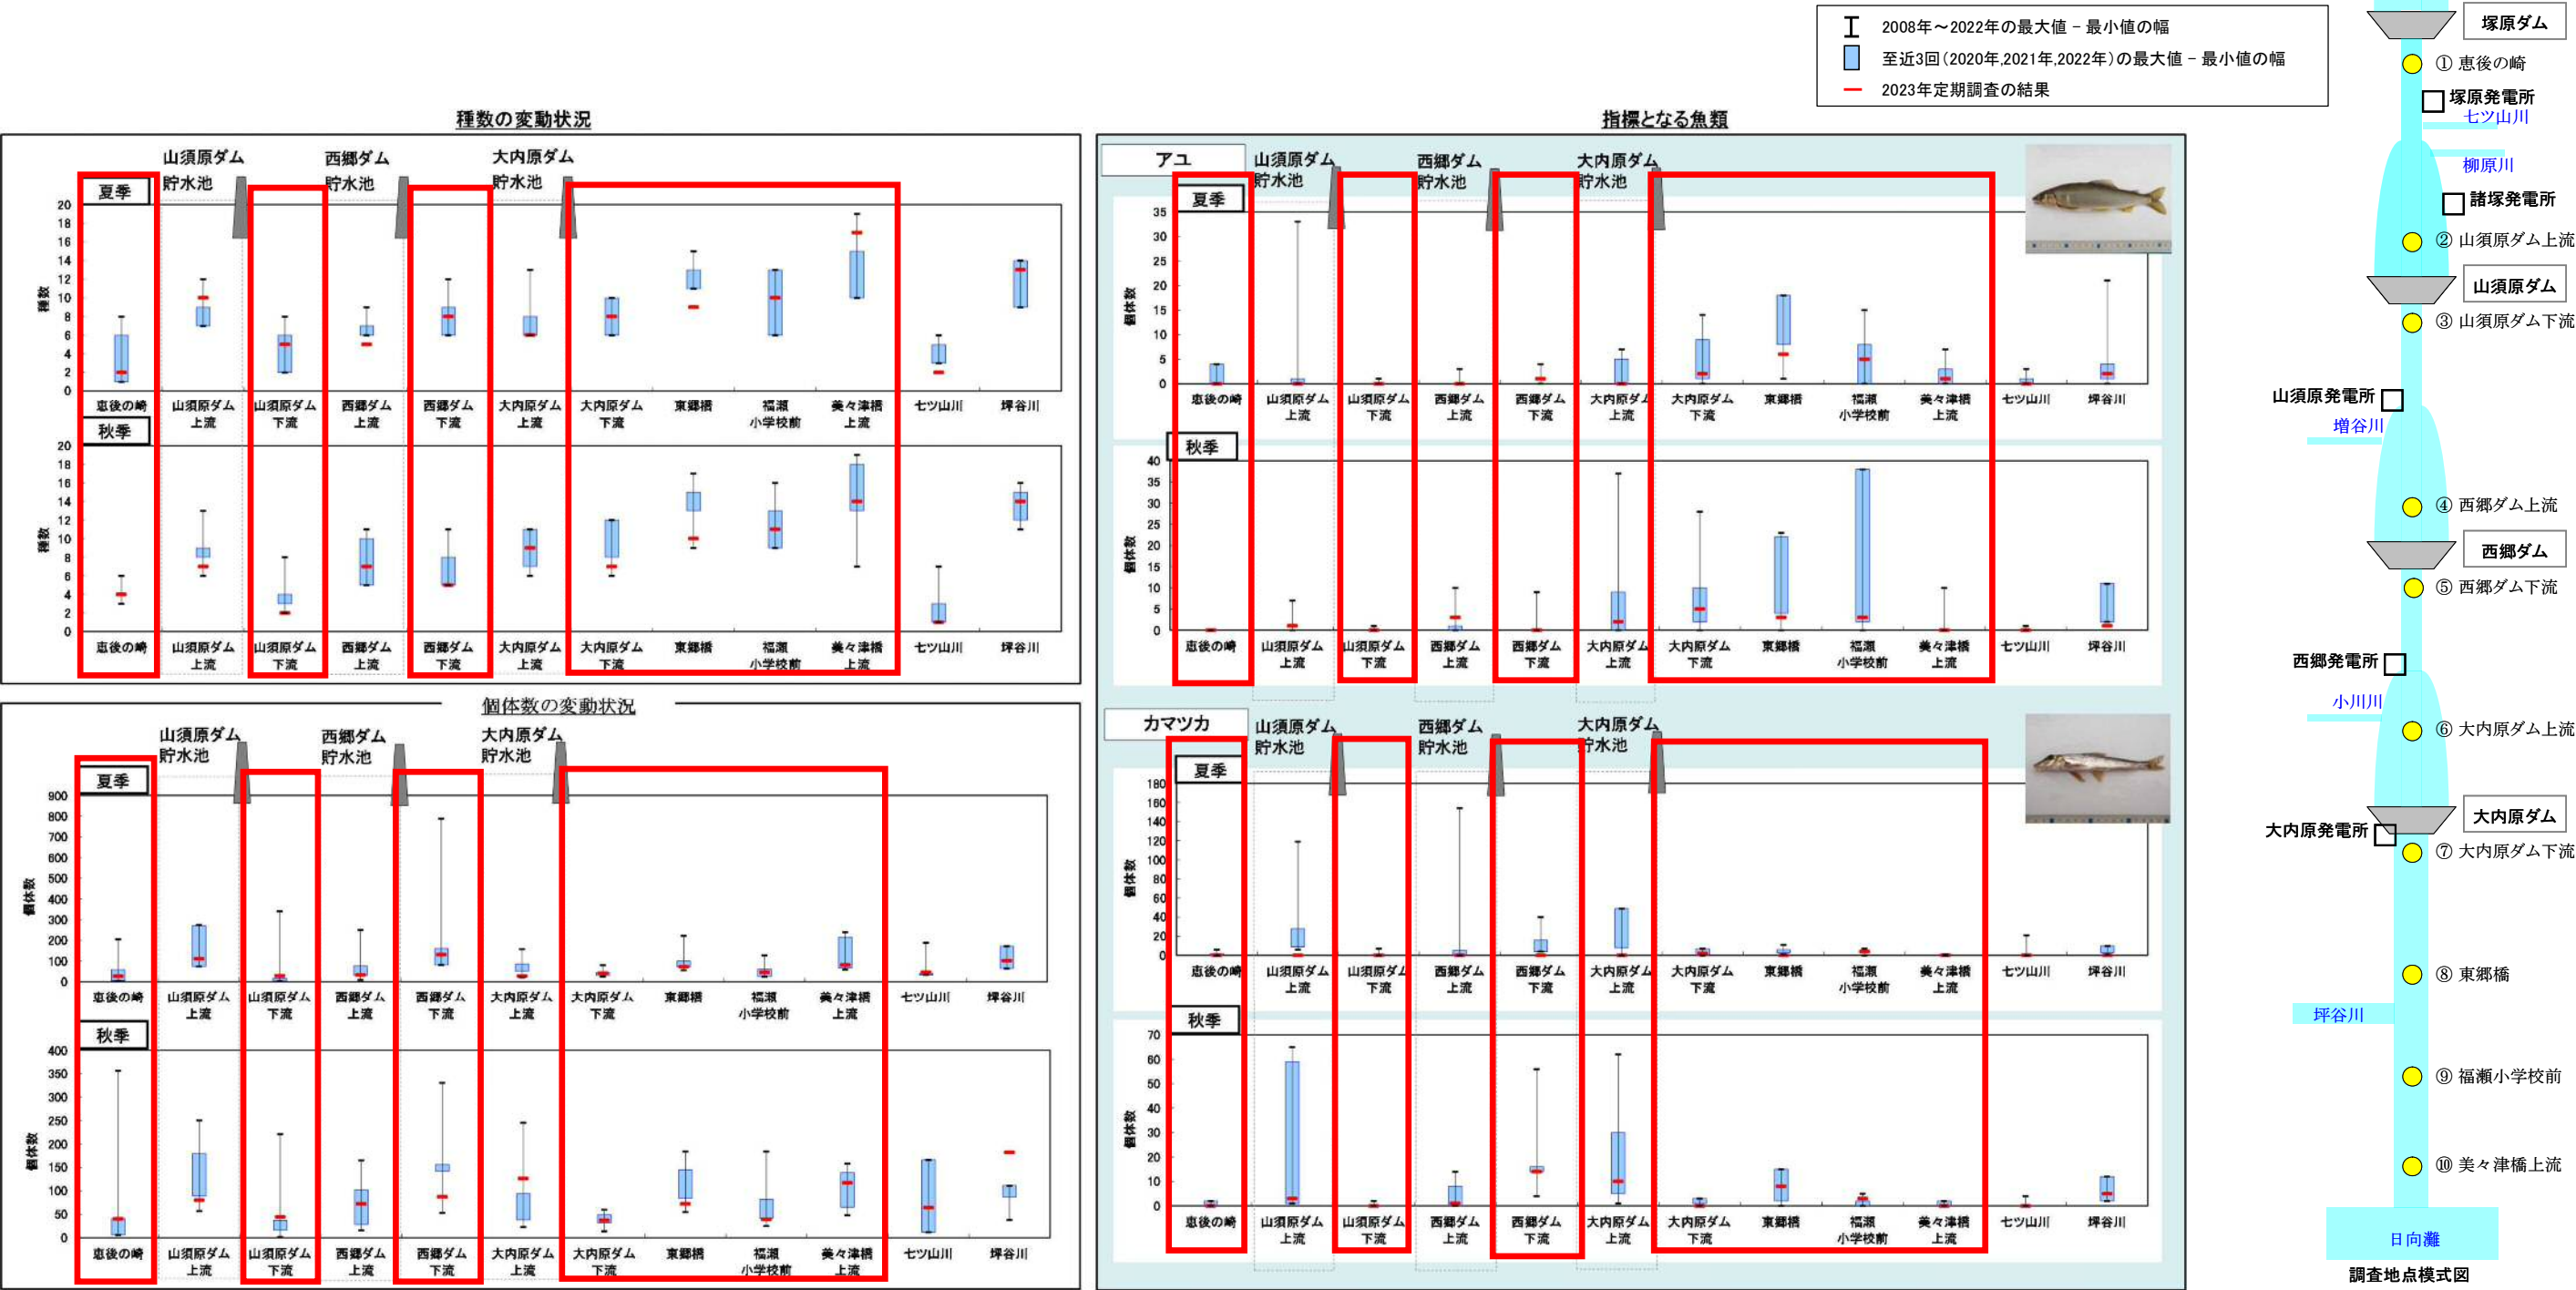
図18-10 魚類生息状況の評価

魚類全体の種数は、至近3回の調査結果と比較すると、美々津橋上流（夏季）で増加傾向が、山須原ダム下流（秋季）、大内原ダム下流（秋）、東郷橋（秋）で減少傾向が確認されたが、それ以外は変動幅の範囲内にある。

魚類全体の個体数は、山須原ダム下流（夏季）、山須原ダム下流（秋季）で増加傾向が、西郷ダム下流（秋季）、東郷橋（秋）、福瀬小学校（秋）で減少傾向が確認されたが、それ以外は変動幅の範囲内にある。

アユの個体数は、至近3回の調査結果と比較すると、東郷橋（夏季）、東郷橋（秋季）で減少傾向が確認されたが、それ以外は変動幅の範囲内にある。

カマツカの個体数は、至近3回の調査結果と比較すると、西郷ダム下流（夏季）、大内原ダム下流（秋季）、東郷橋（夏季）で減少傾向が確認されたが、それ以外は変動幅の範囲内にある。

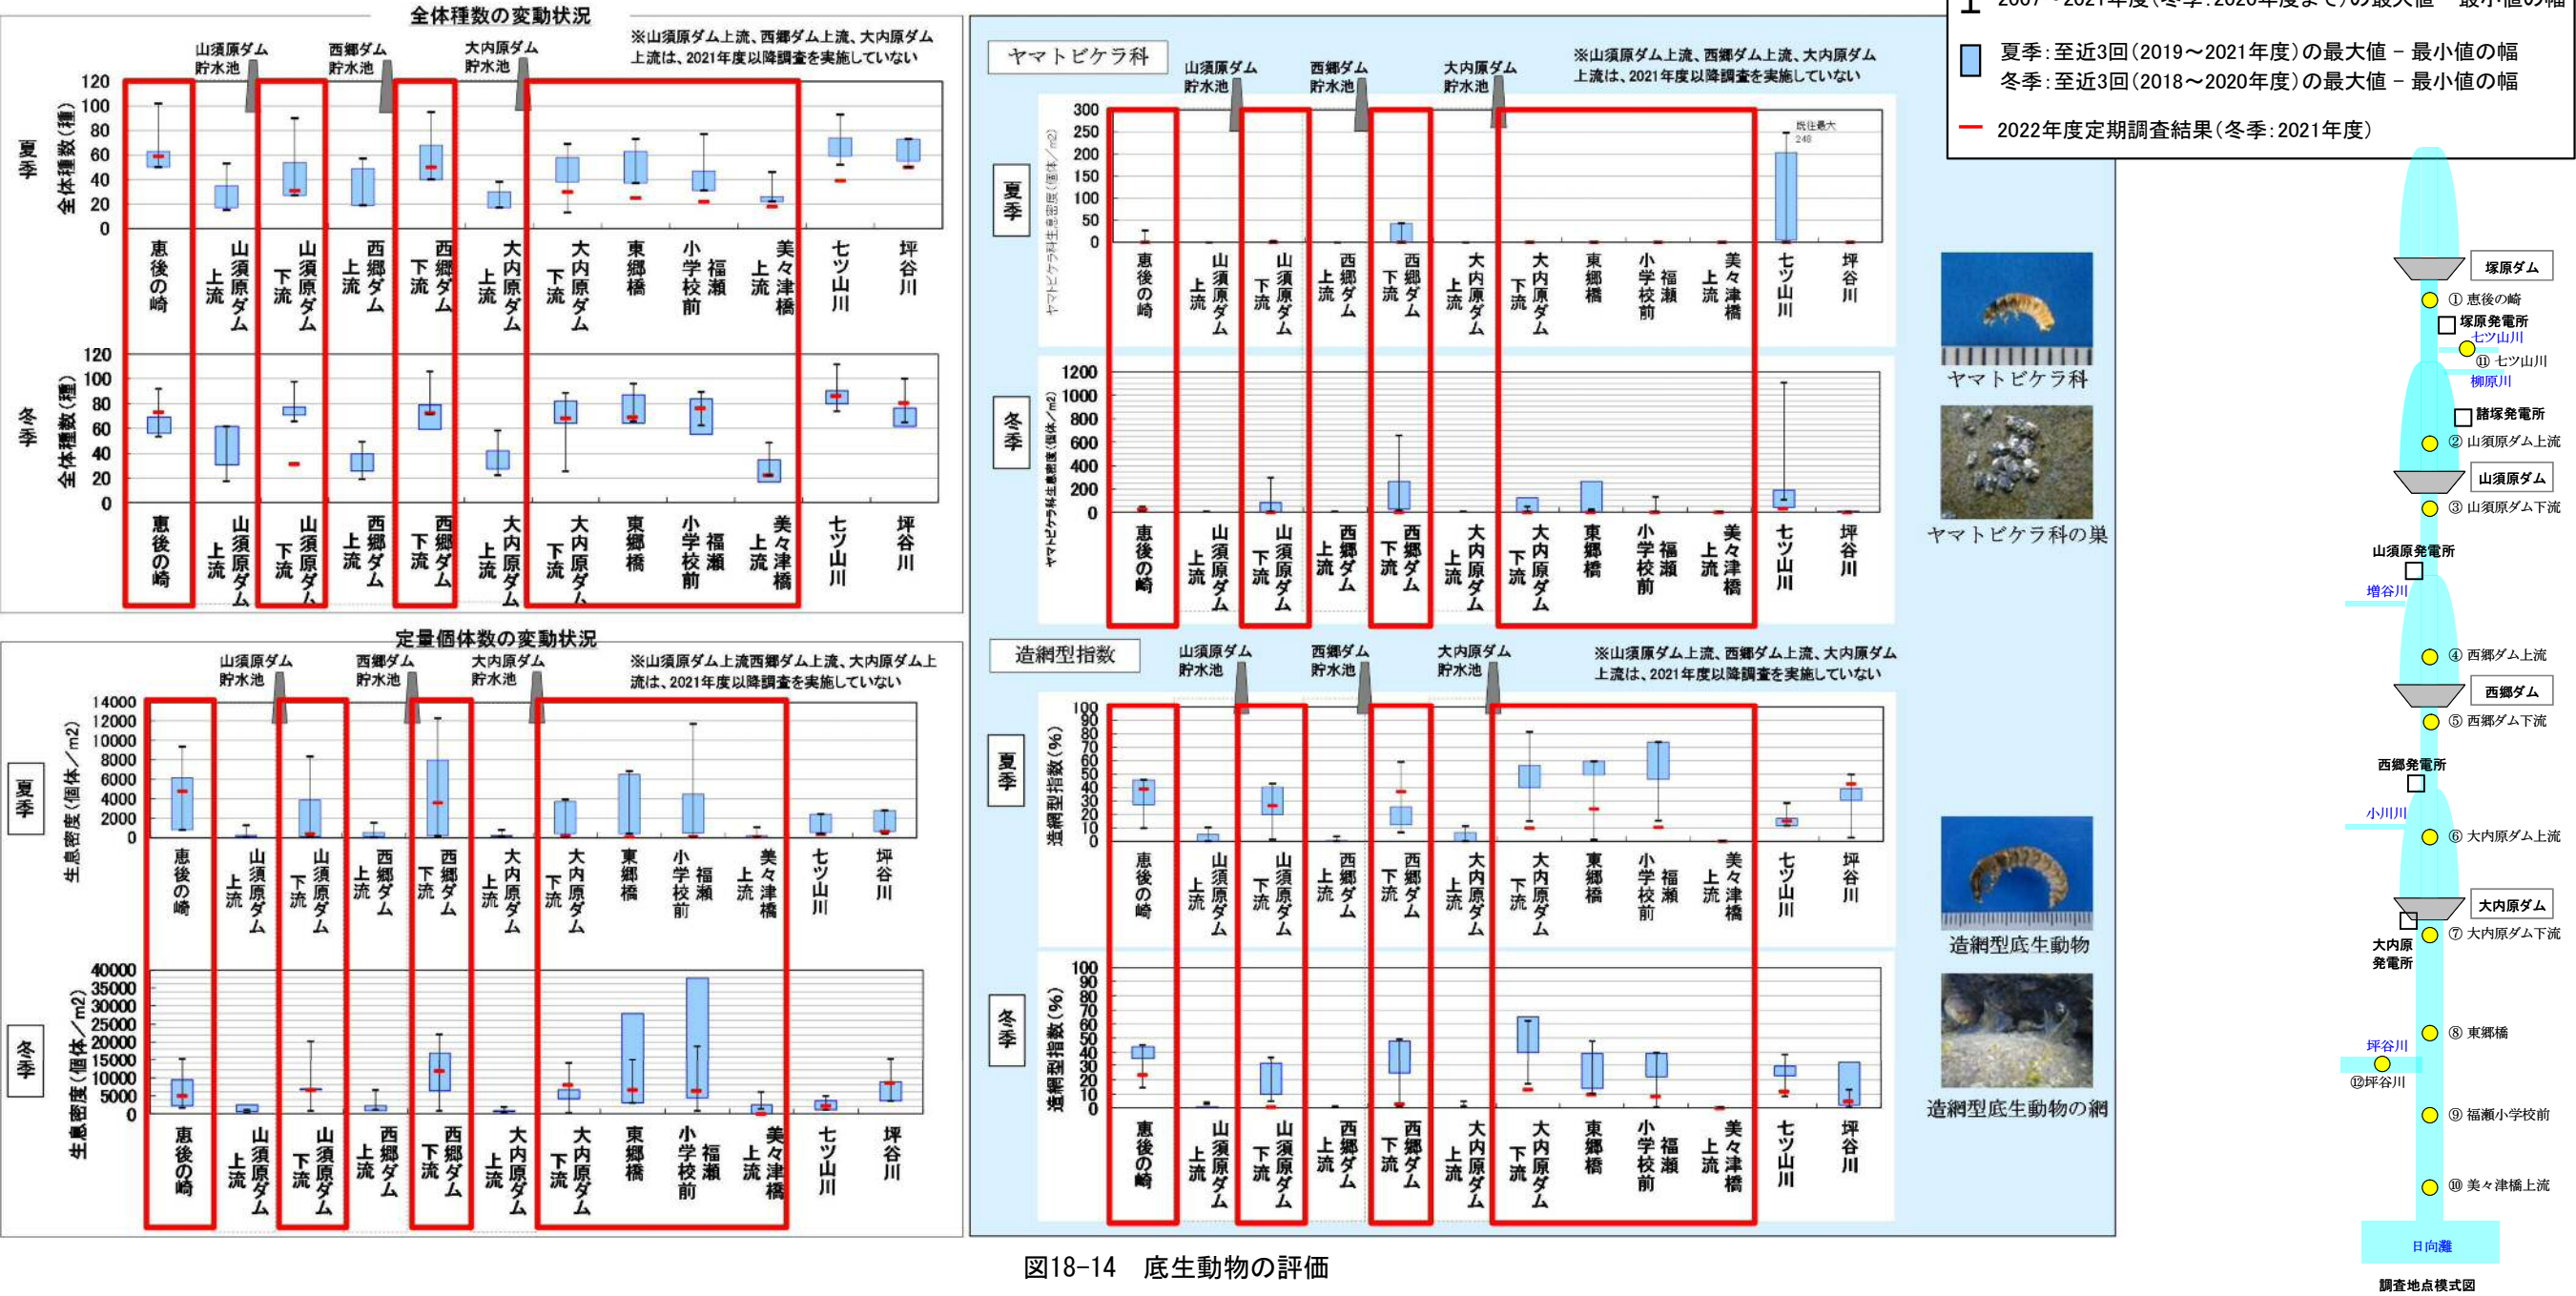
図18-14 底生動物の評価

底生動物全体の種数は、至近3回の調査結果と比較すると、大内原ダム下流（夏季）、東郷橋（夏季）、福瀬小学校前（夏季）、美々津橋上流（夏季）、セツ山川（夏季）で減少傾向が確認され、東郷橋（夏季）、福瀬小学校前（夏季）、セツ山川（夏季）でこれまでの調査結果をやや下回ることを確認した。それ以外の変動幅の範囲内にある。

底生動物全体の個体数は、至近3回の調査結果と比較すると、至近3回の調査結果と比較すると、大内原ダム下流（夏季）、福瀬小学校前（夏季）、セツ山川（夏季）で減少傾向が確認され、東郷橋（夏季）でこれまでの調査結果をやや下回ることを確認した。それ以外の変動幅の範囲内にある。

造網型指数は、至近3回の調査結果と比較すると、大内原ダム下流（夏季）、東郷橋（夏季）、福瀬小学校前（夏季）で低下傾向が確認され、それ以外の変動幅の範囲内にある。

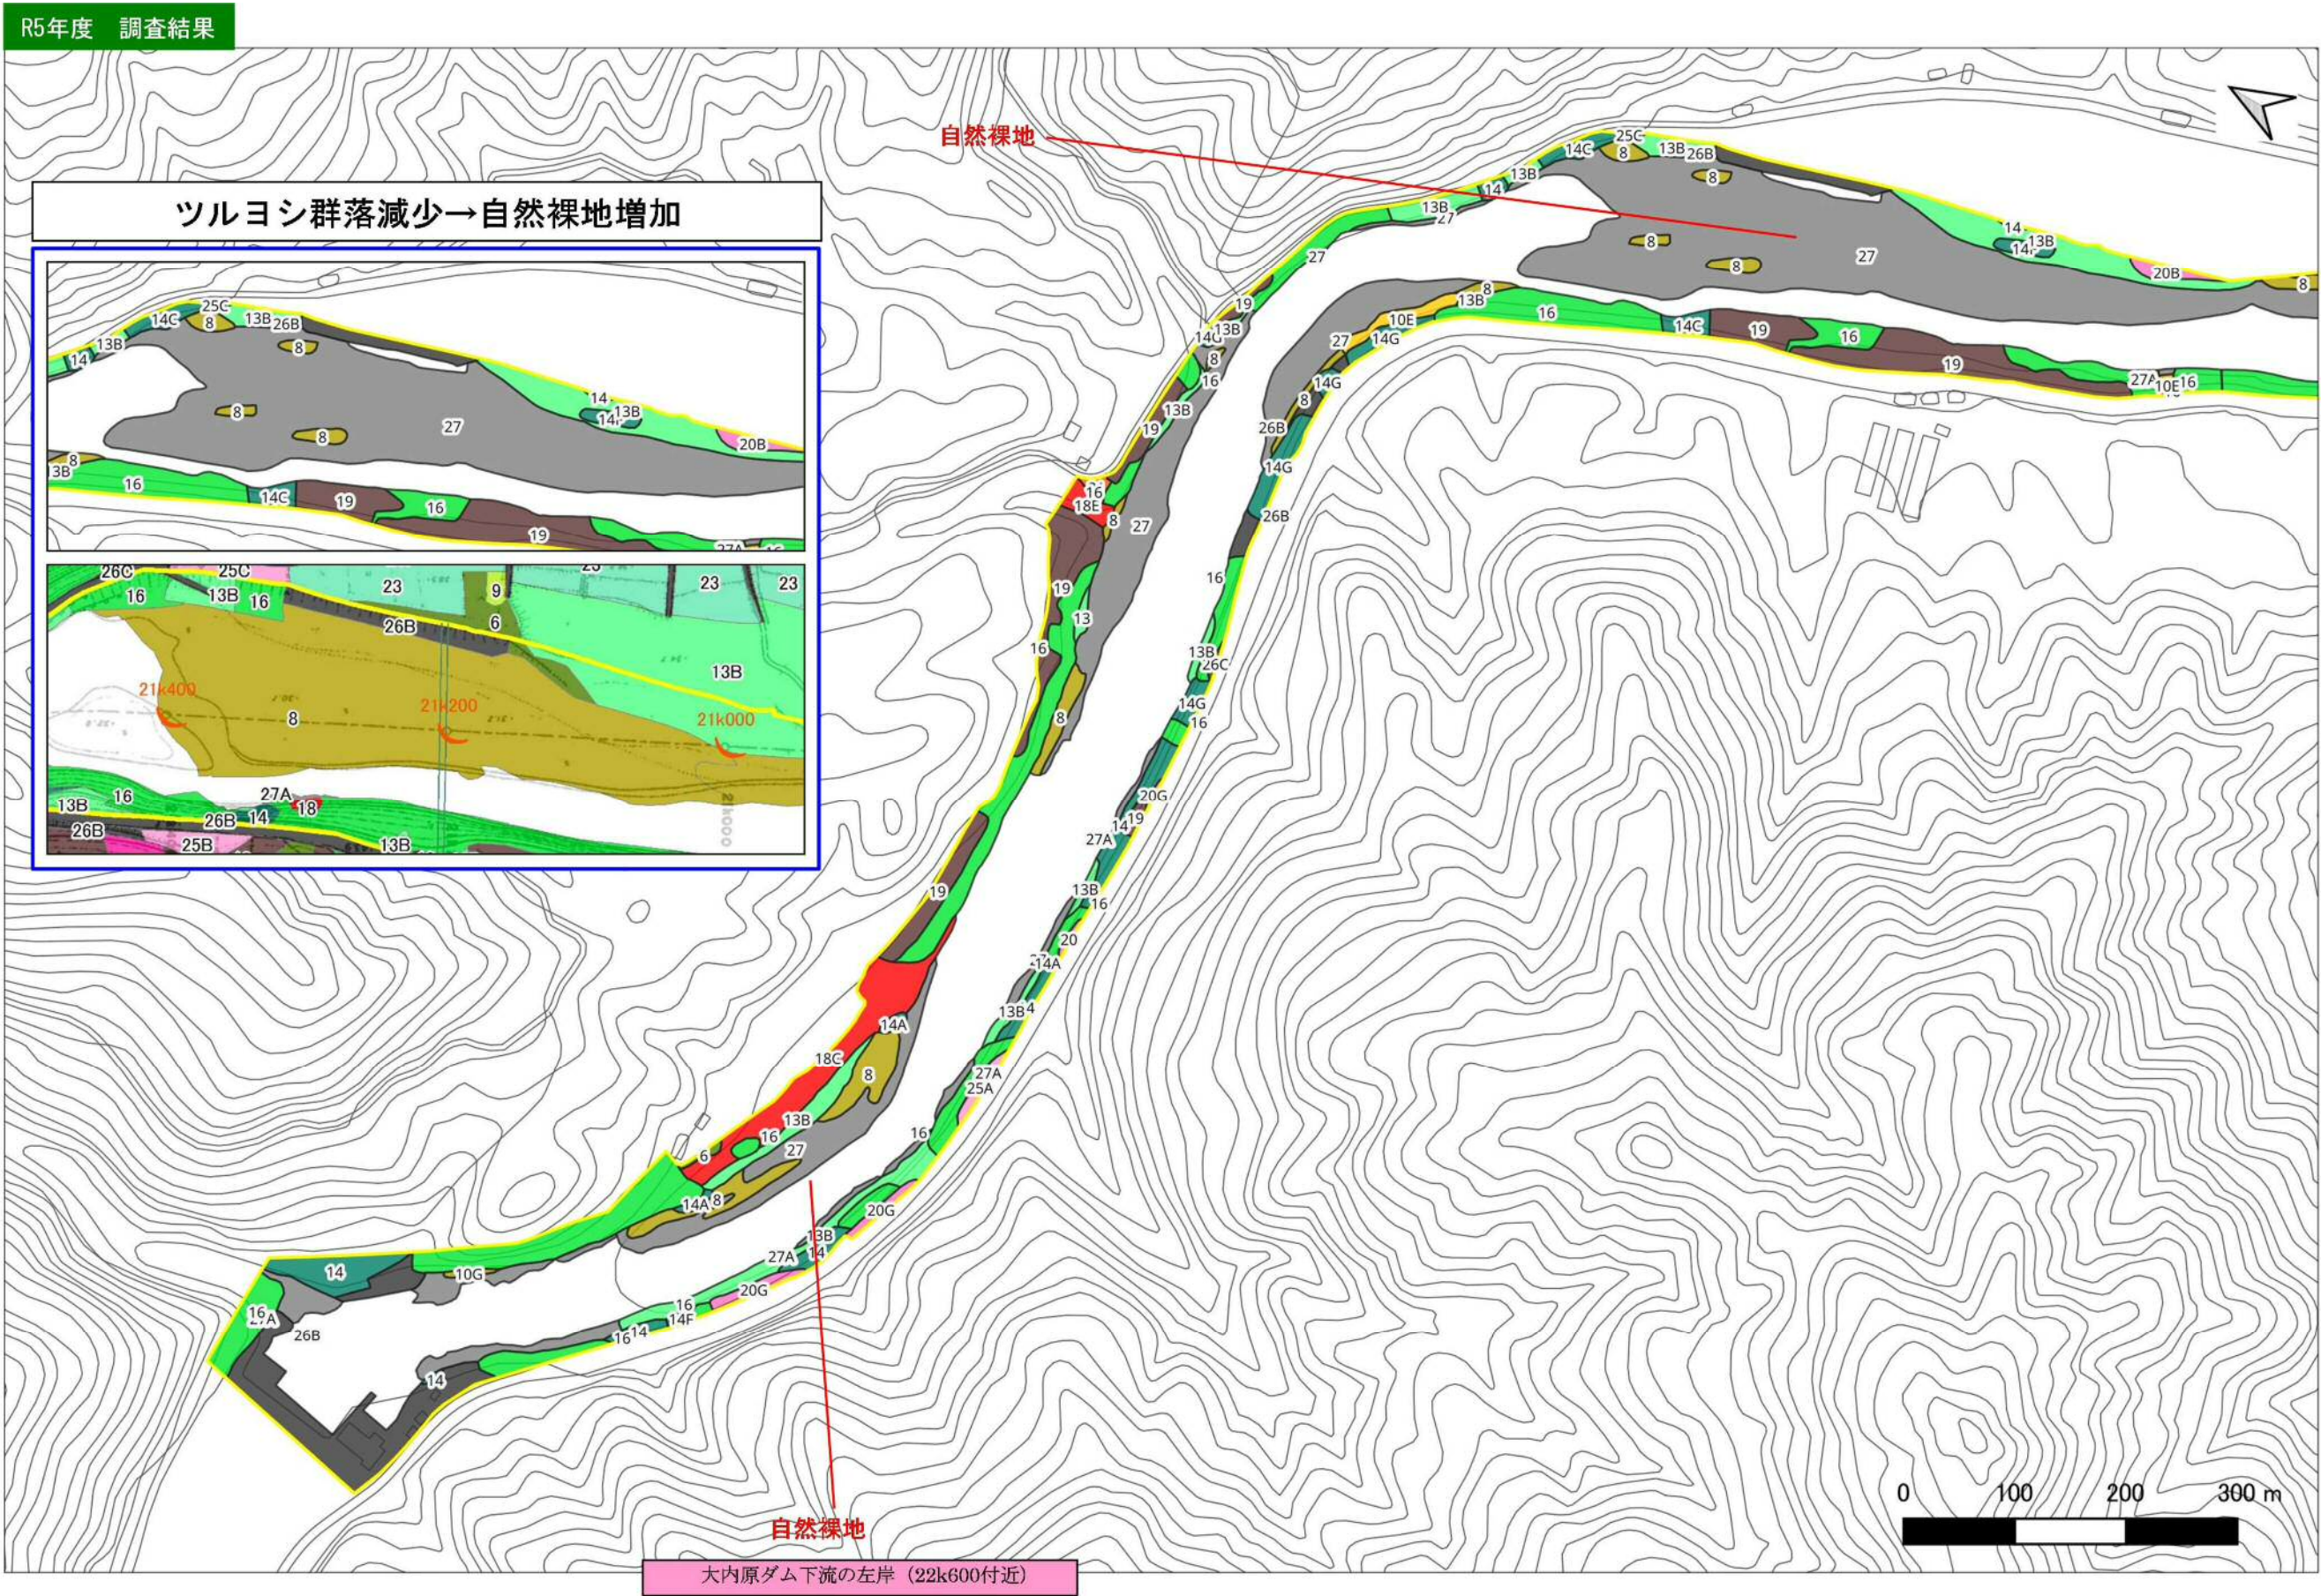
図18-16 河岸植生調査結果 (大内原ダム下流)

令和5年度は、前回調査（平成30年度）と比較すると、多年生広葉草本群落、ツルヨシ群落、シナダレスズメガヤ群落等の分布範囲が減少し、自然裸地、落葉広葉樹林群落、メダケ群落が増加しているが、他群落の植生分布範囲に大きな変化は見られない。

既往最大規模の出水がR4年に発生したため、H30年と比べてR5年の自然裸地が増加し、ツルヨシ群落等の植生分布範囲が減少した。また、R5年度は、前回調査（平成30年度）と比較すると、面積が小さいものの一年生草本群落やヤナギタデ群落等が増加しており、既往最大規模の出水以降、自然裸地で植生遷移が進んでいくものと考えられる。

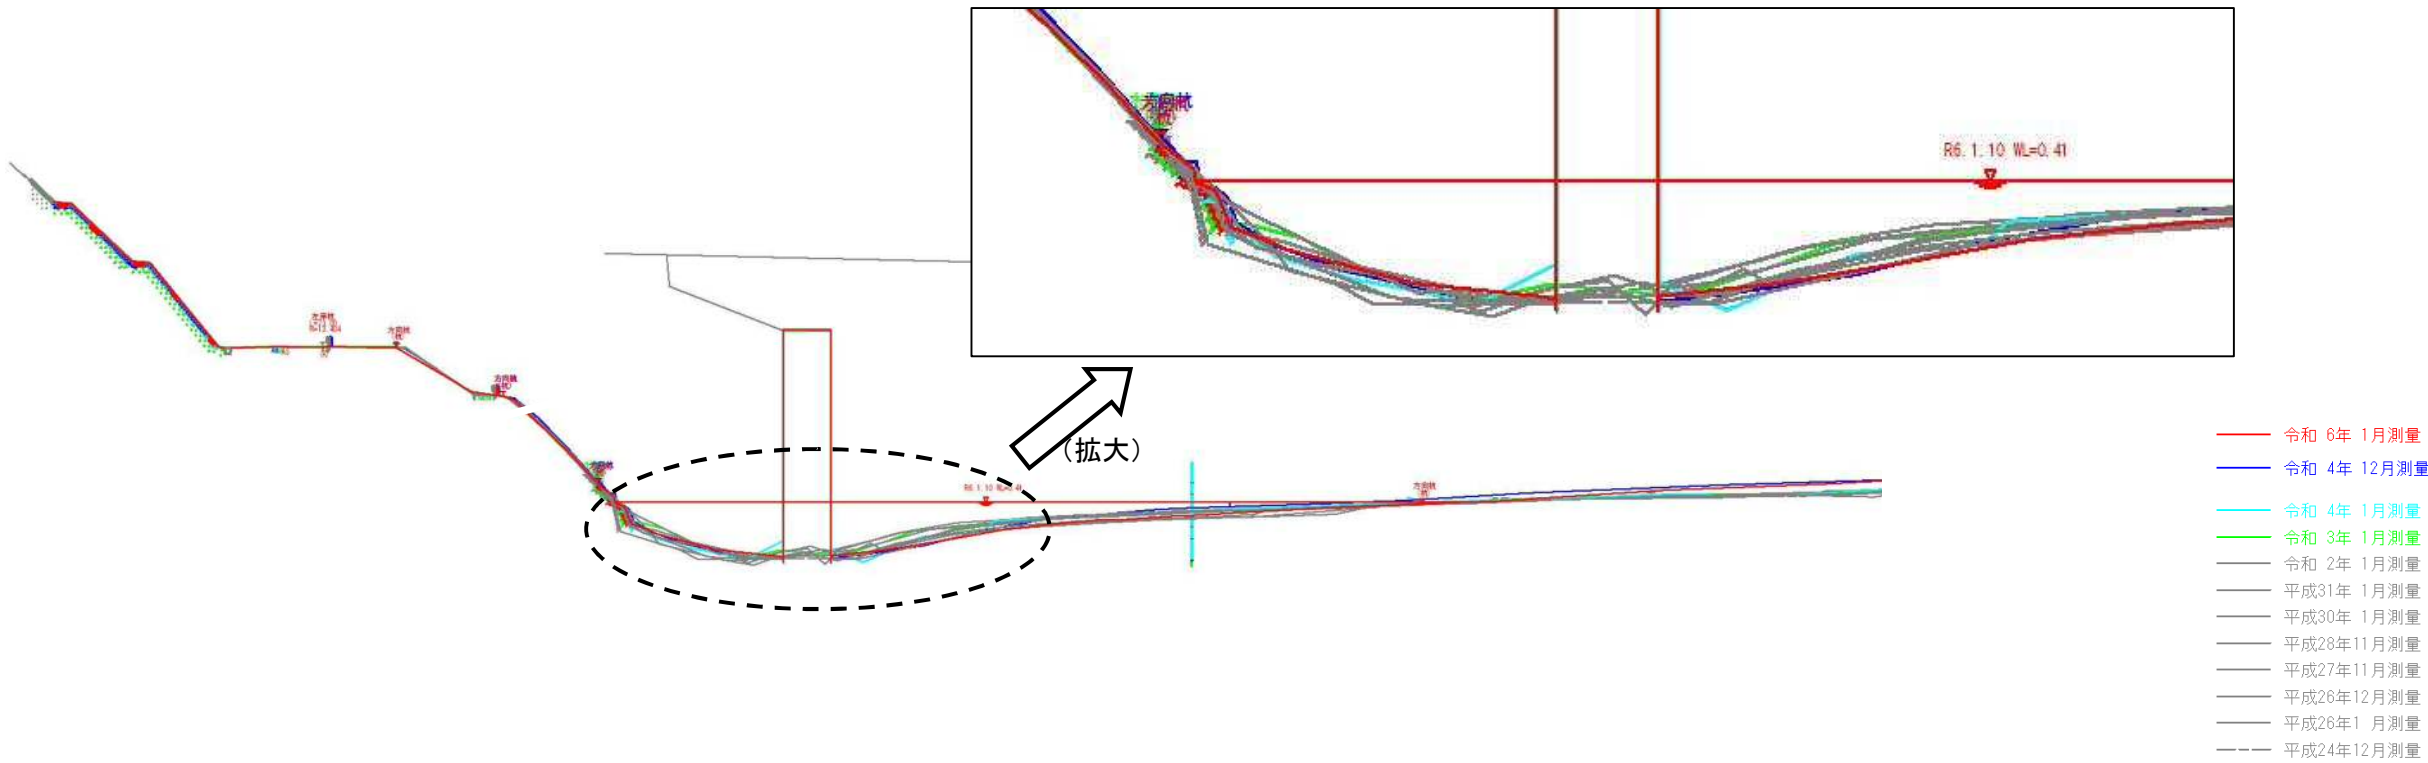
耳川大橋（3K040）：河床の低下は見られるものの、橋脚基礎付近は至近3年間（令和2年度～令和4年度）と比較すると大きな変化は見られない。

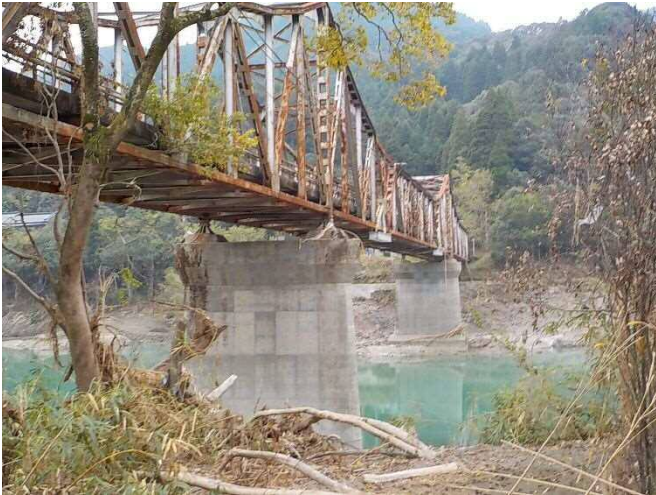
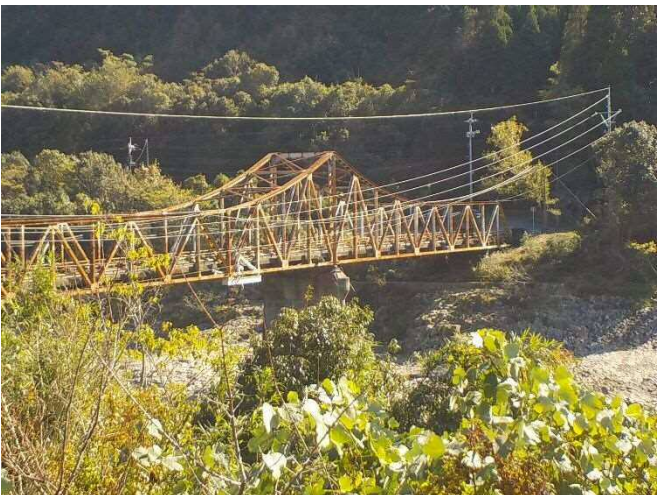
図20-1(1) 橋脚基礎の状況

福瀬大橋（8K524）：橋脚基礎は岩着している。至近3年間（令和2年度～令和4年度）と比較すると大きな変化は見られない。

福瀬大橋（8K524）：令和4年11月18日撮影

福瀬大橋（8K524）：令和5年11月14日撮影

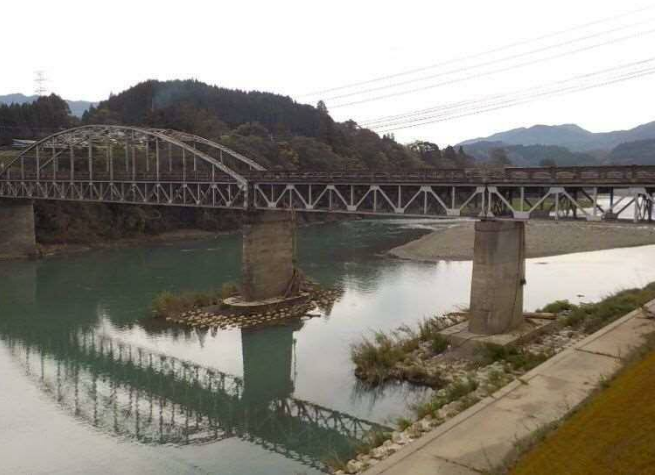
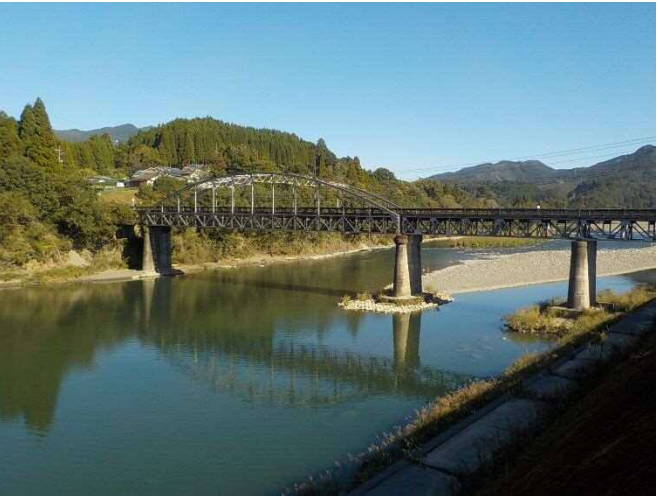
図20-1 (3) 橋脚基礎の状況

八重原橋（18K567）：橋脚基礎は洗掘対策が施されている。至近3年間（令和2年度～令和4年度）と比較すると大きな変化は見られない。

八重原橋：令和4年11月17日撮影

八重原橋：令和5年11月14日撮影

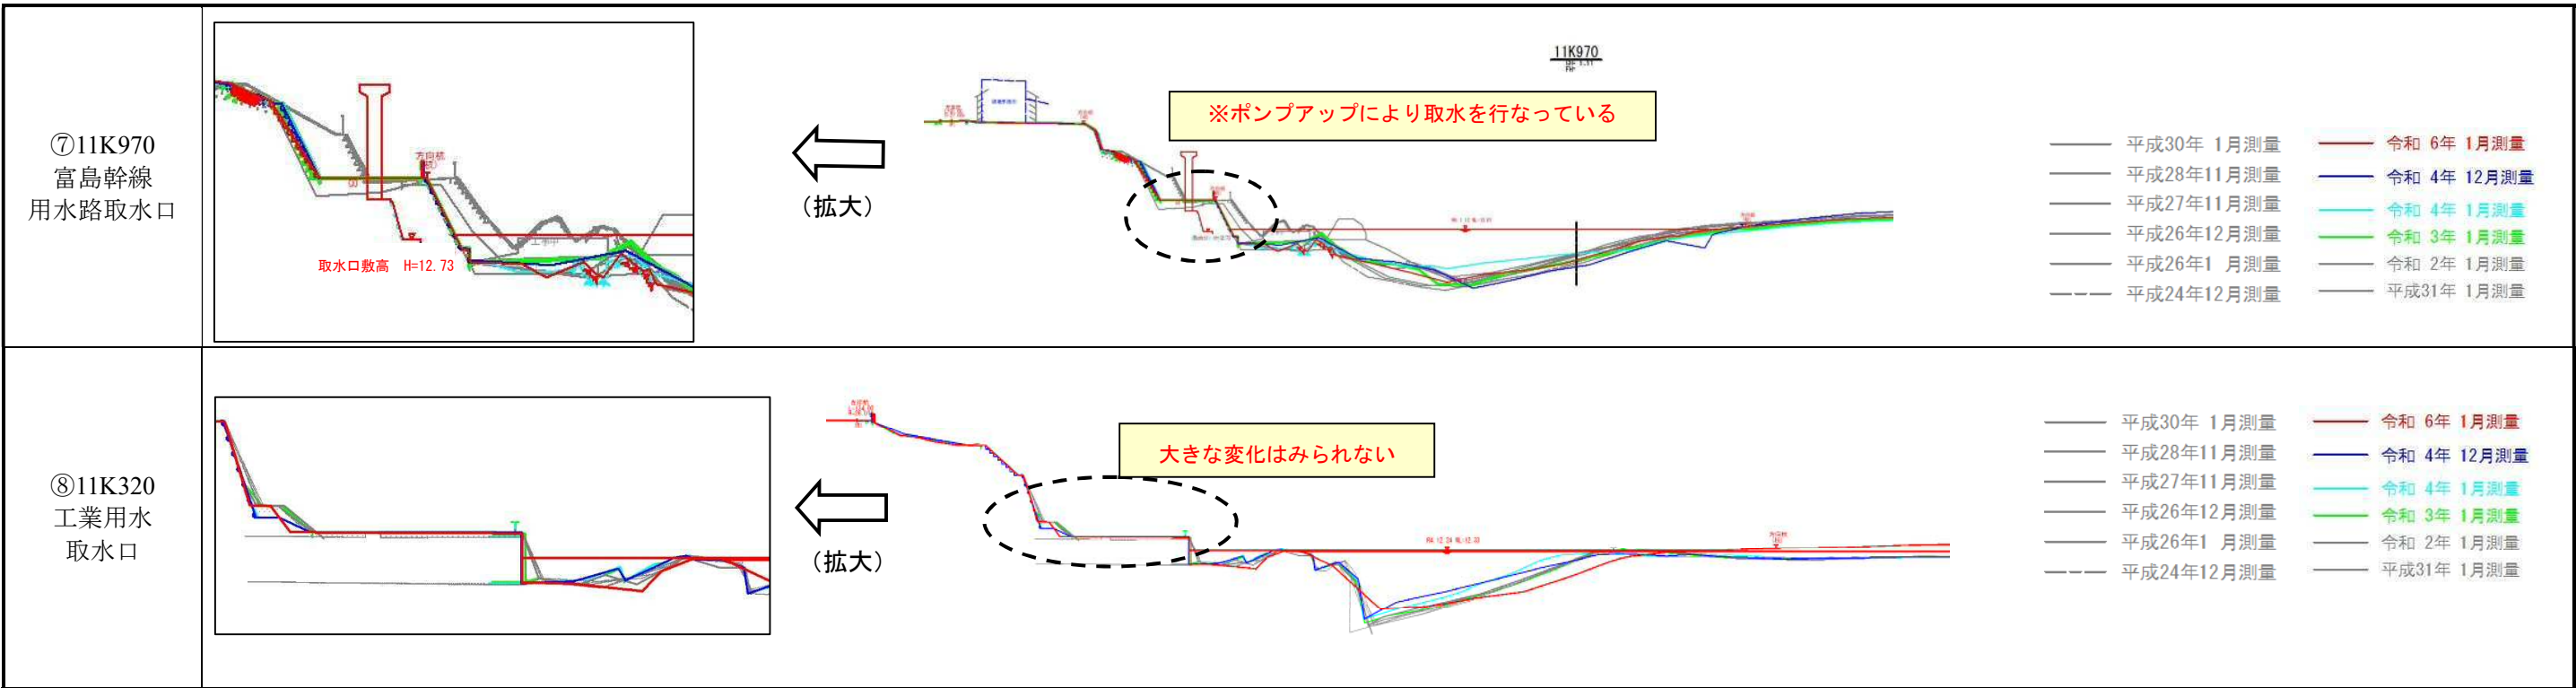
図 22-3 河川横断形状の変化

工業用取水口は安定して取水が行われているが、富島幹線用水路は河床低下により水面が取水口より低い位置にあり、ポンプアップによる取水を行なっている。

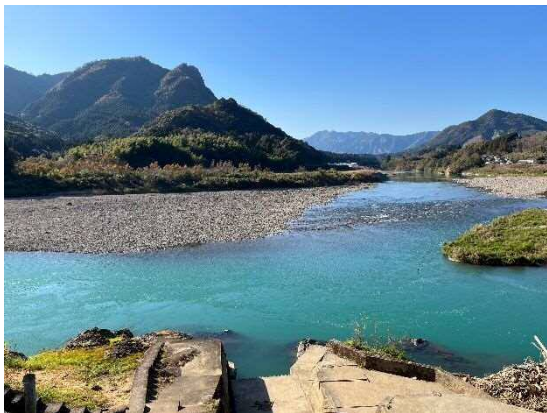
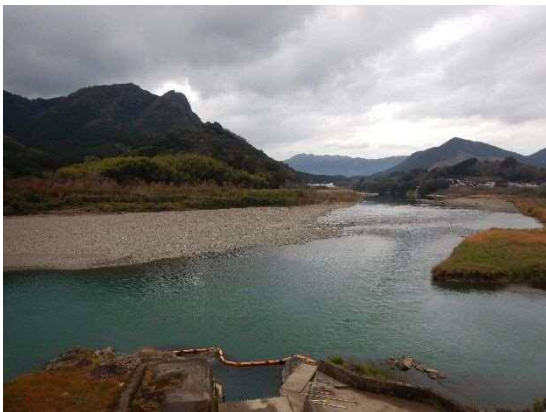
工業用取水口付近（11k320）：令和4年12月撮影

工業用取水口付近（11k320）：令和5年12月撮影
