## 【課題No.19】瀬・淵の状況

## 【課題No.20】橋脚の安定性

## 【課題No.21】護岸基礎部の安定性

## 【課題No.22】取水の安定性

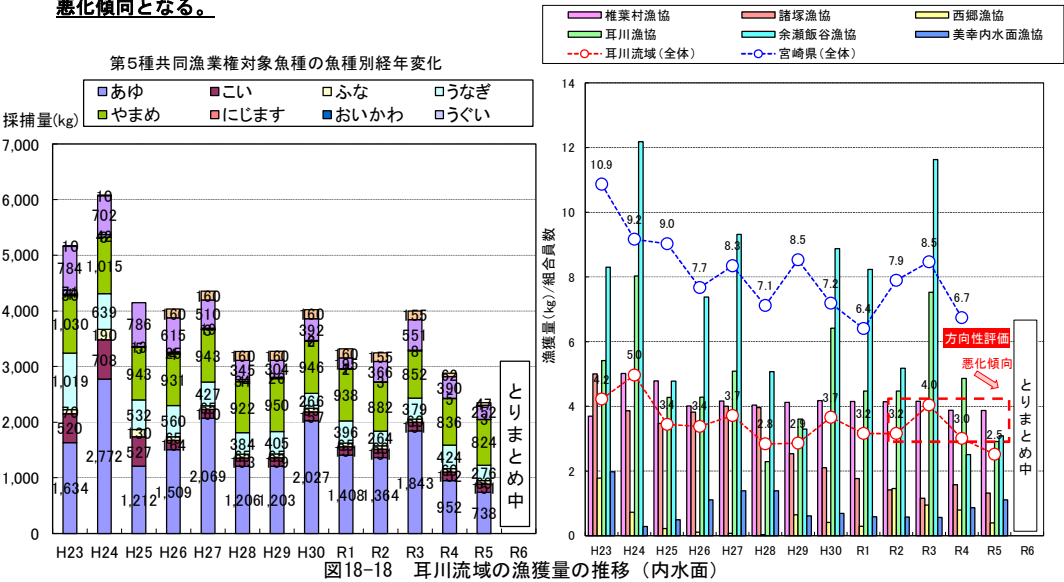
漁獲量の方向性評価は、**図18-18に示すとおり、椎葉村漁協、踏塚漁協、西郷漁協、耳川漁協、余瀬飯谷漁協、美幸内水面漁協における漁獲量の集計結果を用いて、至近3年間と比較して評価する。**

**令和5年度の内水面の漁獲量は、至近3年間（令和2年度～令和4年度）の変動幅を下回っていることから、悪化傾向となる。**

漁獲量（内水面）の令和6年度データは現在とりまとめ中のため、令和5年度の評価を暫定として採用した。

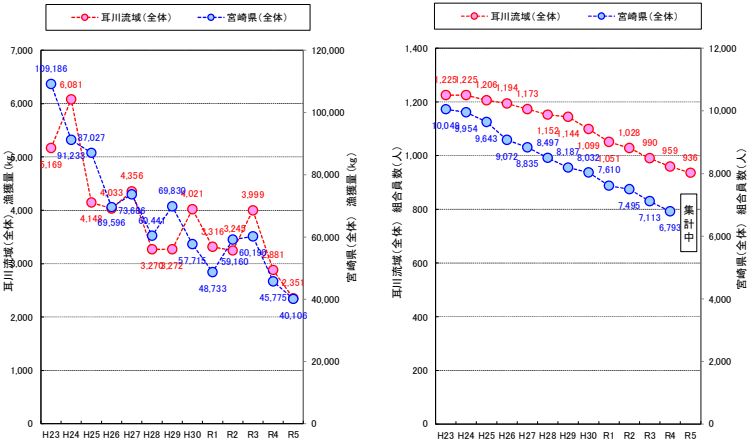
図18-19 宮崎県全体と比較した耳川流域（全体）の漁獲量と組合員数等の推移

なお、参考までに宮崎県全体と比較した耳川流域の漁獲量と組合員数の推移を図18-19に示す。全体的に宮崎県全体とほぼ同じような傾向（減少）となっている。

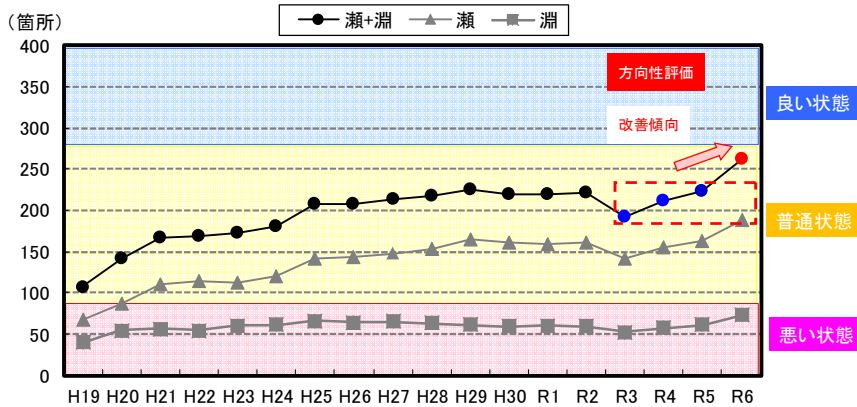
図19-1 瀬・淵の数の経年推移（平成19年度～令和6年度）

河道形状の方向性評価は、図19-1に示すとおり、瀬・淵の箇所数について、至近3年間の変動幅と比較して評価する。

令和6年度の河道形状の方向性は、瀬+淵の数は至近3年間（令和3年度～令和5年度）の変動幅を上回っており改善傾向。

① 方向性：令和6年度の早瀬と淵の数は、至近3年間（令和3年度～令和5年度）の変動幅より多く、「改善傾向」と評価される。【評価結果：A】

② 状態：河道形状の状態は、基準値（平成19年度～令和3年度の瀬と淵の合計箇所数の平均値）の範囲内であることから「普通状態」と評価される。【評価結果：b】

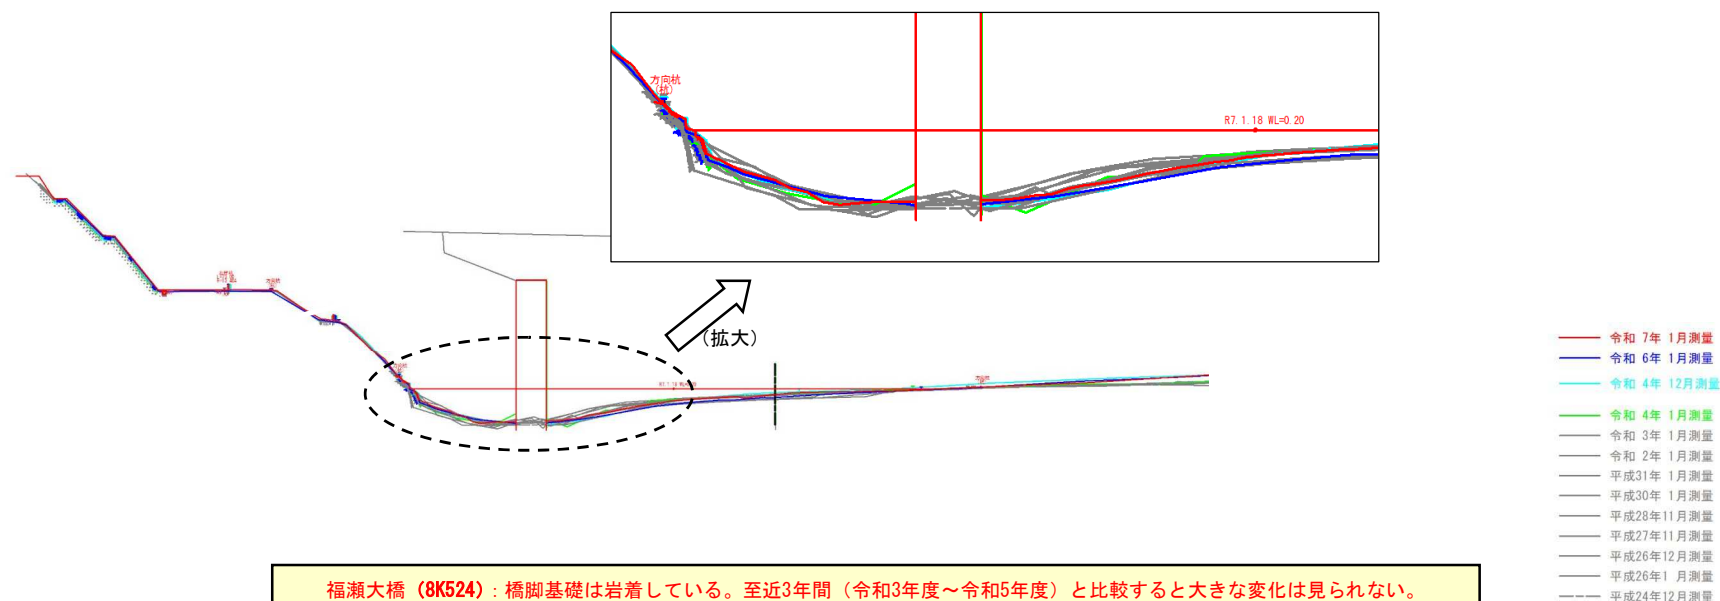
| 橋梁名<br>(河口からの距離) | 写真観測 | 横断測量 | 調査結果 |
|---|---|---|---|
| 耳川大橋<br>3K040 | × | ○ | 水深が深いため、写真観測は行なっていない。<br>至近3年間と比較すると大きな変化は見られない。 |

耳川大橋（3K040）：橋脚基礎付近は至近3年間（令和3年度～令和5年度）と比較すると大きな変化は見られない。

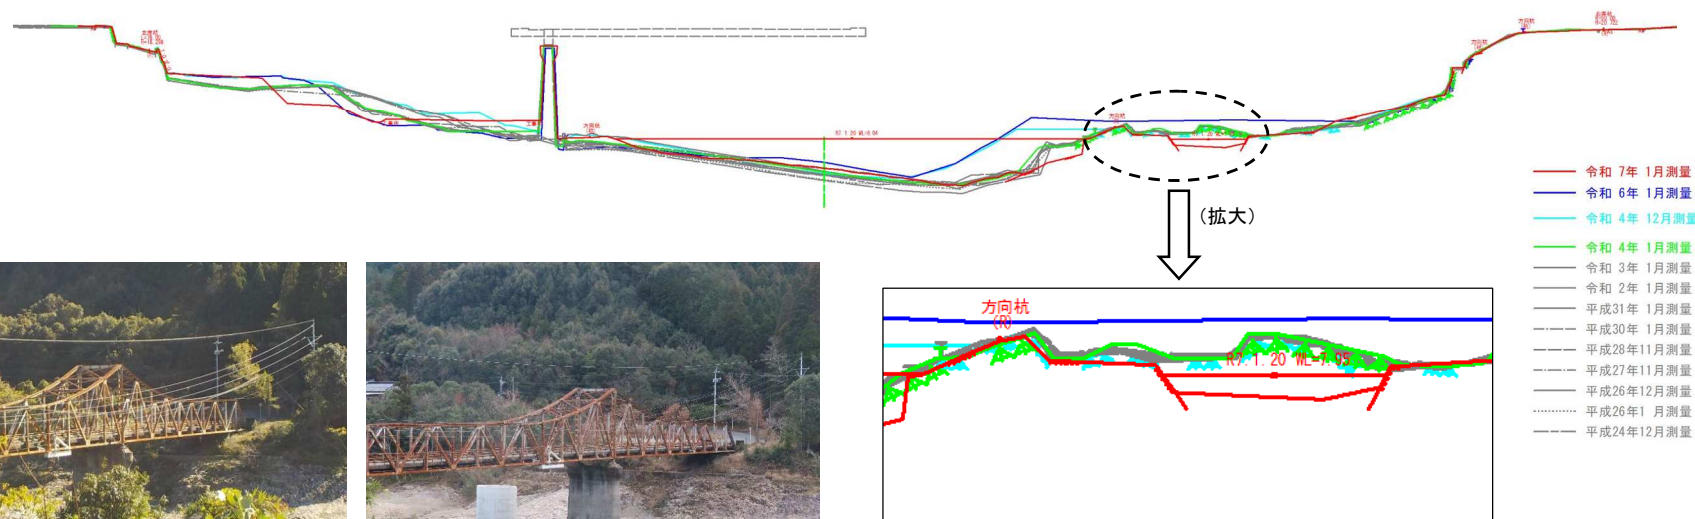
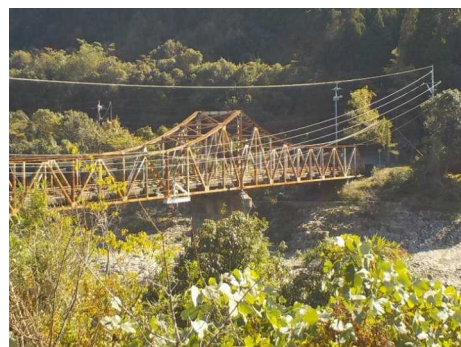
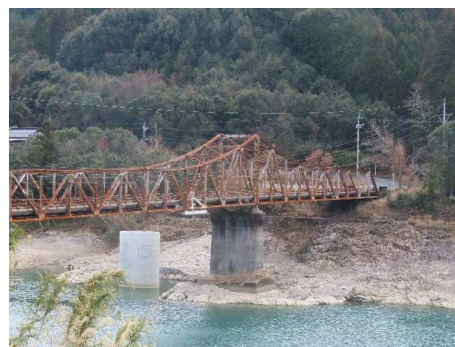
図20-1(1) 橋脚基礎の状況

| 橋梁名<br>(河口からの距離) | 写真観測 | 横断測量 | 調査結果 |
|---|---|---|---|
| 福瀬大橋<br>8K524 | ○ | ○ | 橋脚基礎は岩着している。<br>至近3年間と比較すると大きな変化は見られない。 |

福瀬大橋（8K524）：橋脚基礎は岩着している。至近3年間（令和3年度～令和5年度）と比較すると大きな変化は見られない。

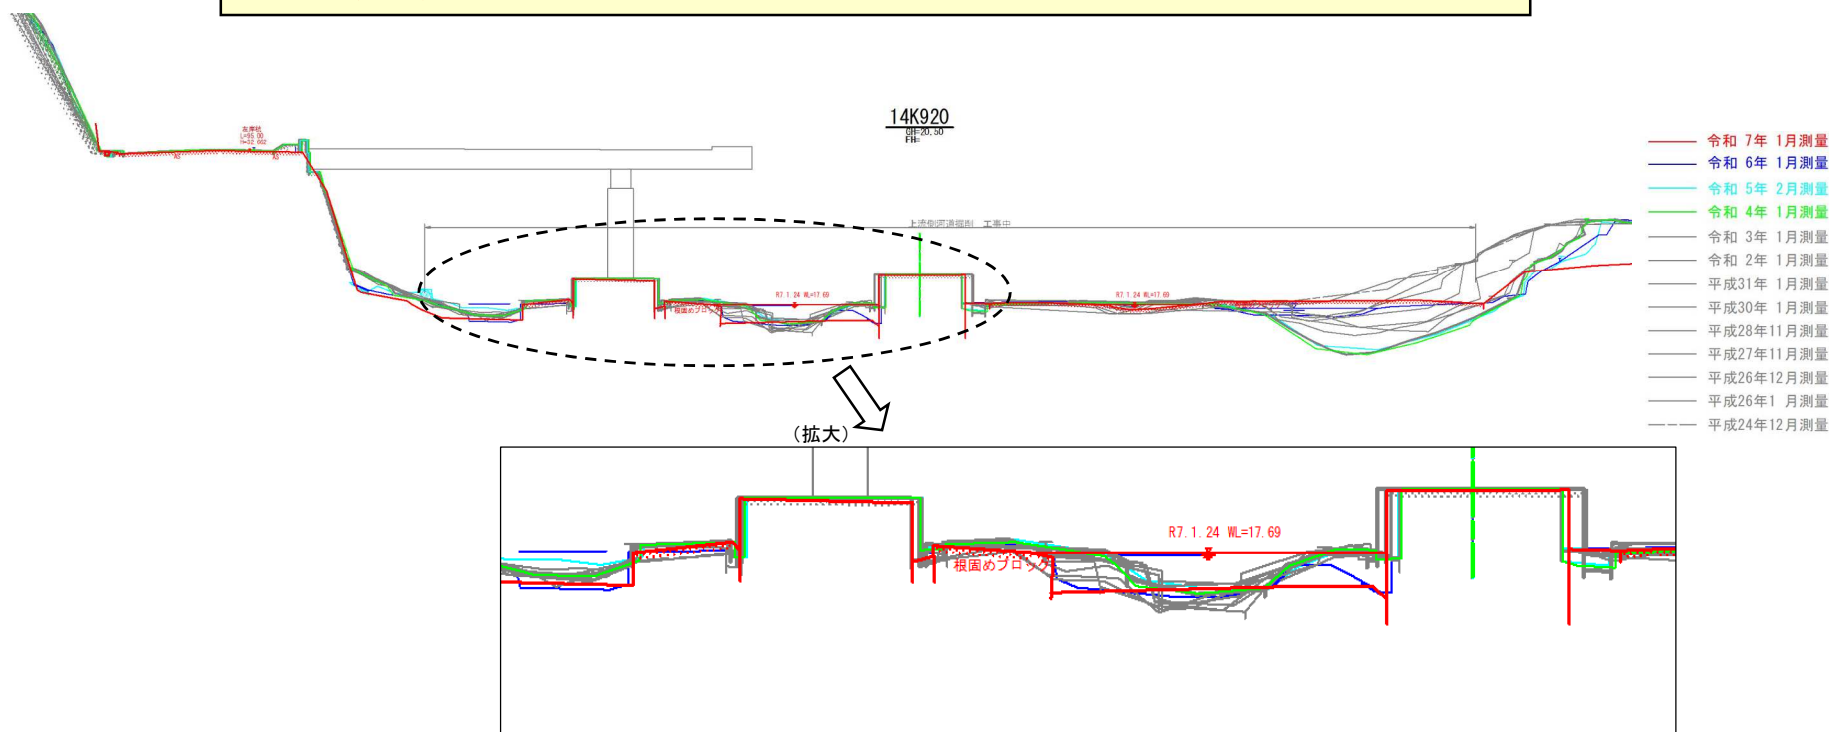
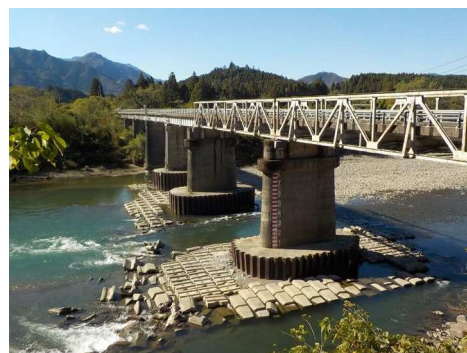
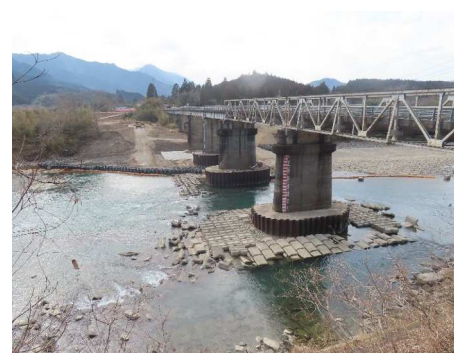
図20-1(2) 橋脚基礎の状況

橋脚の不安定化の状態評価は、**図20-1(1)～(3)に示すとおり、写真観測及び河川横断測量の結果を用いて、安全性の確保という視点で評価する。橋脚部が洗掘されている東郷橋及び八重原橋では洗掘対策が講じられており、安全性に関して大きな問題はないと考えられる。**

| 橋梁名<br>(河口からの距離) | 写真観測 | 横断測量 | 調査結果 |
|---|---|---|---|
| 東郷橋<br>14K920 | ○ | ○ | 橋脚基礎は洗掘対策を施されている。<br>至近3年間と比較すると大きな変化は見られない。 |

東郷橋（14K920）：橋脚基礎は洗掘対策を施されている。至近3年間（令和3年度～令和5年度）と比較すると大きな変化は見られない。

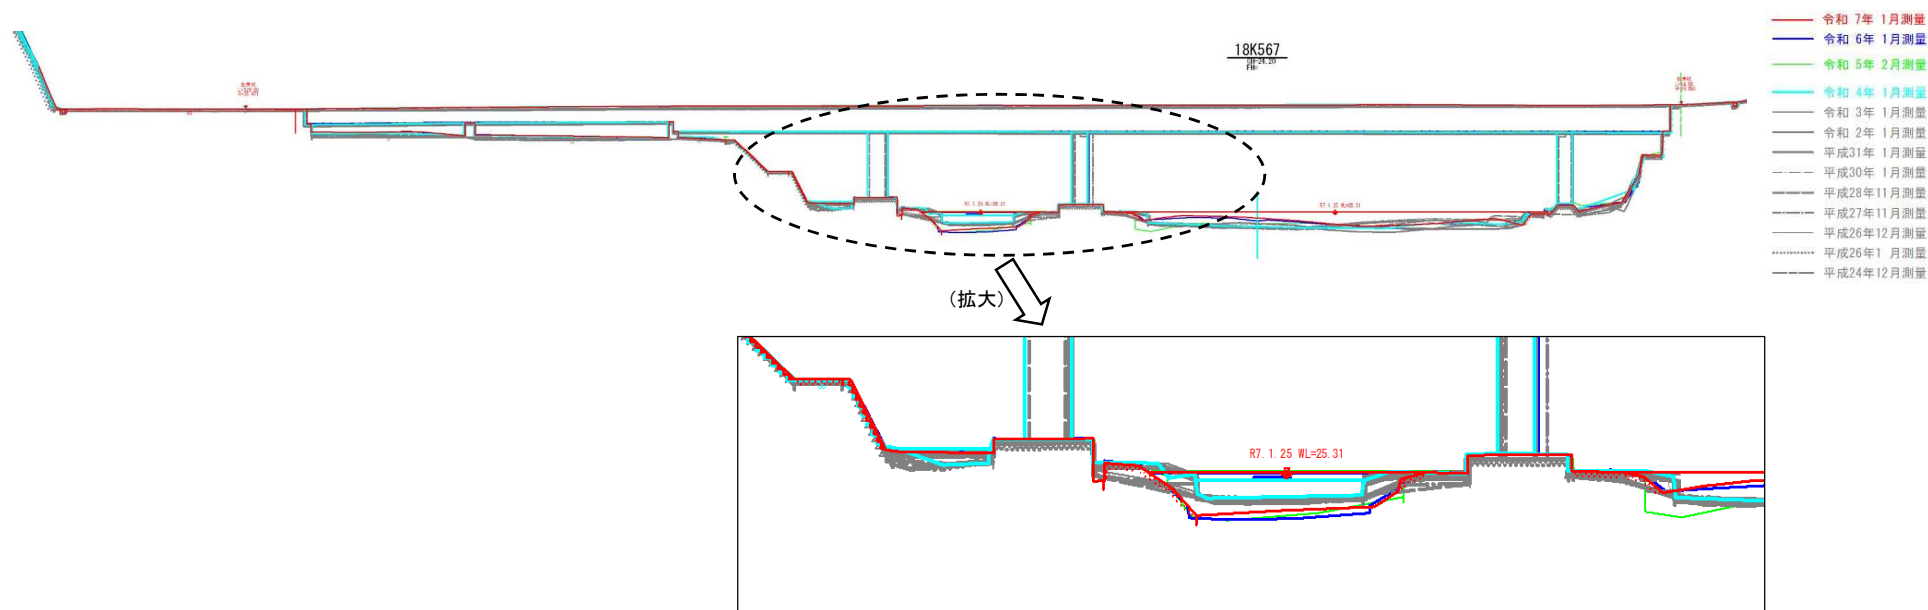
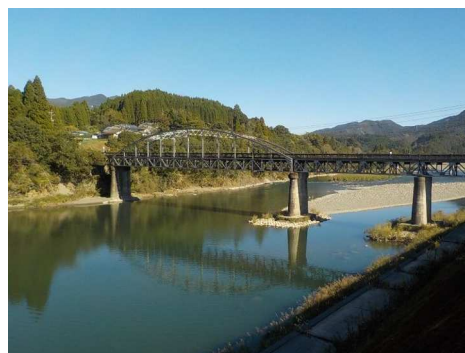
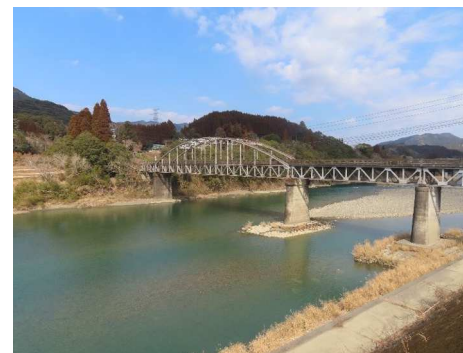
図20-1 (3) 橋脚基礎の状況

| 橋梁名<br>(河口からの距離) | 写真観測 | 横断測量 | 調査結果 |
|---|---|---|---|
| 八重原橋<br>18K567 | ○ | ○ | 橋脚基礎は洗掘対策を施されている。<br>至近3年間と比較すると大きな変化は見られない。 |

八重原橋 (18K567) : 橋脚基礎は洗掘対策を施されている。至近3年間 (令和3年度～令和5年度) と比較すると大きな変化は見られない。

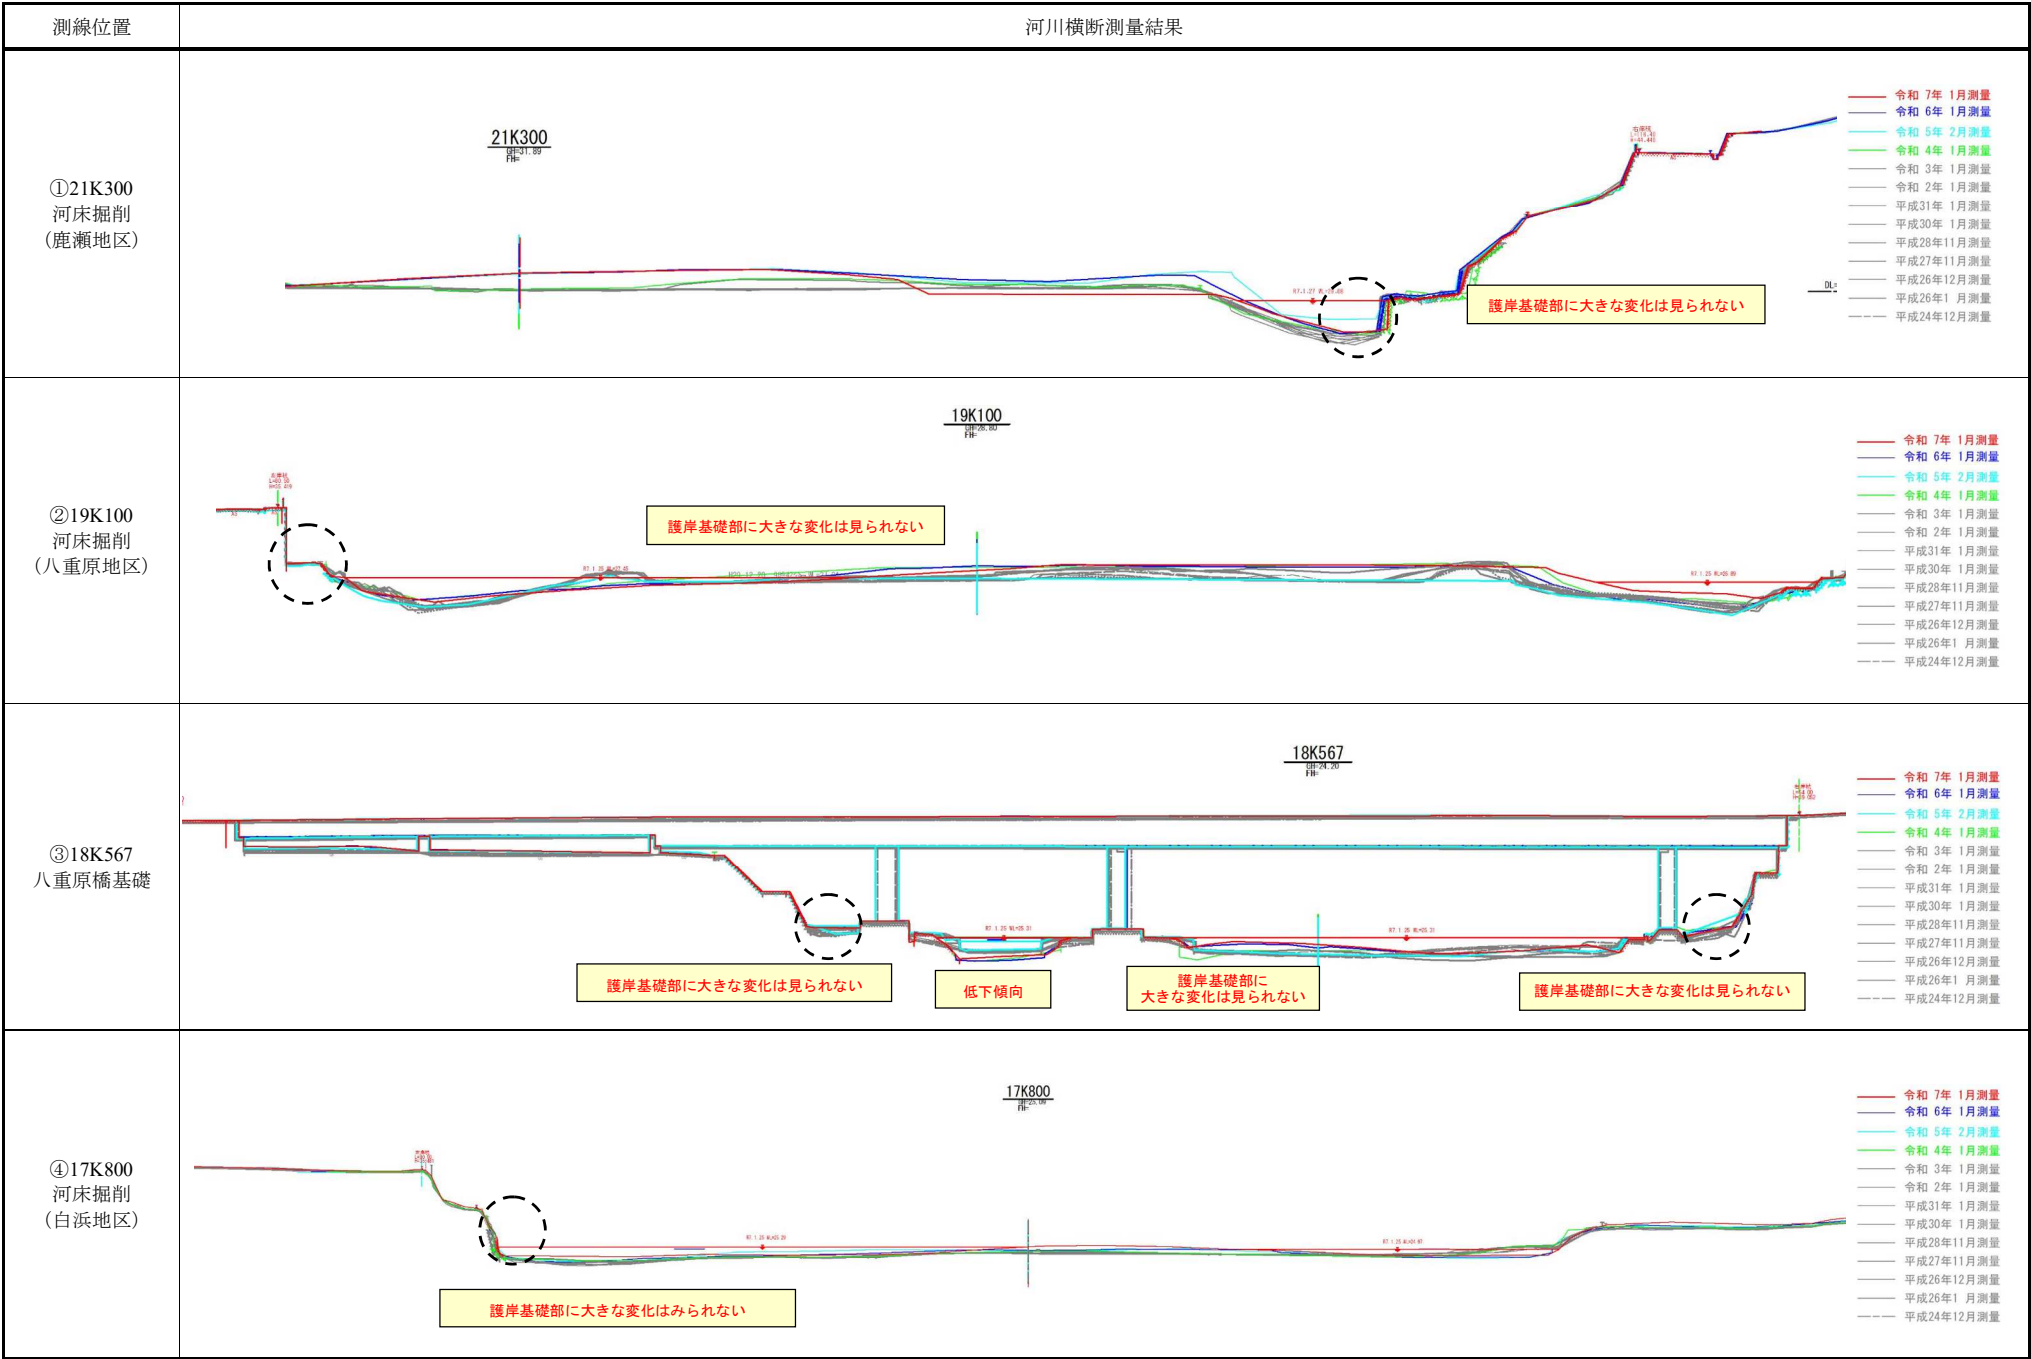
図 21-1(1) 護岸基礎部の状況

護岸基礎部の状態評価は、**図21-1(1)～(3)に示すとおり、河川横断測量及び写真観測の結果を用いて、護岸基礎部の安定性確保という視点で評価する。河川横断測量及び写真観測の結果、護岸基礎部の安定性は確保されていると考えられる。**

- ① 方向性：管理行為の実施の有無によって評価が変わるため、方向性評価は実施しない。【評価結果：-】
- ② 状態：横断測量及び写真の結果、護岸基礎部の安定性は確保されていることから「普通状態」と評価される。【評価結果：b】

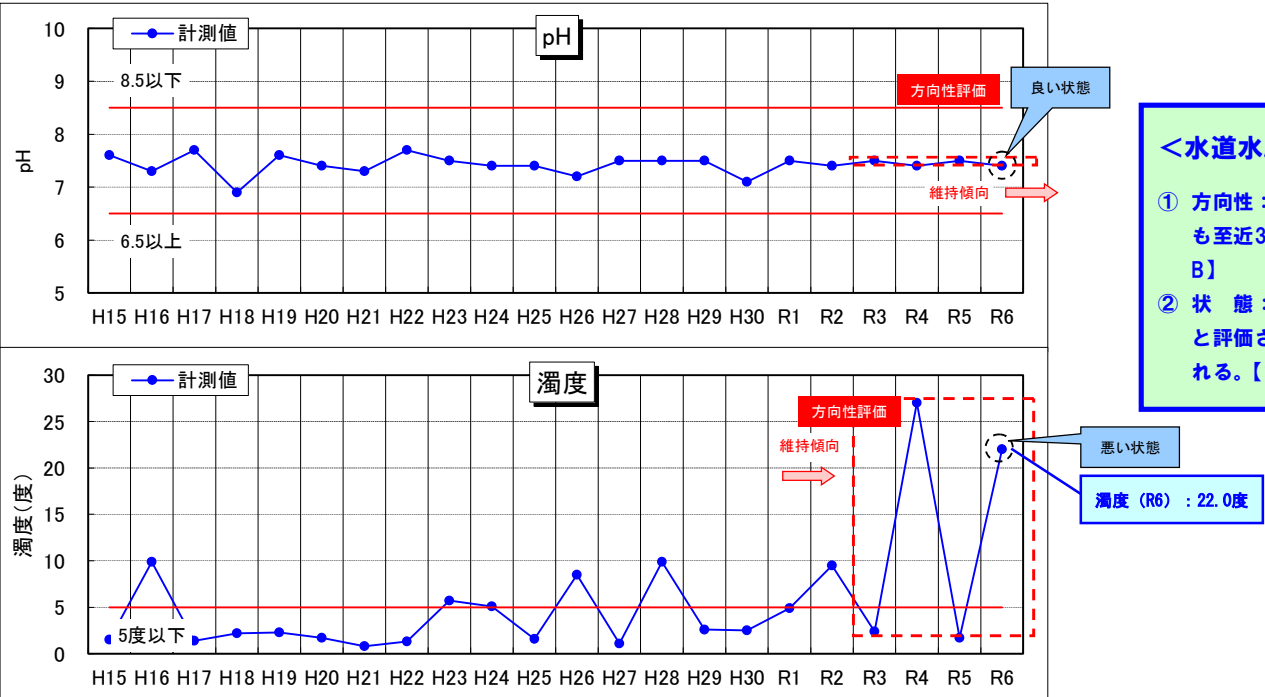
図22-1 水道原水の水質検査結果

令和6年度の水道原水の検査結果は、pHは至近3年間（令和3年度～令和5年度）の変動幅の範囲内、濁度も至近3年間（令和3年度～令和5年度）の変動幅の範囲内であった。

令和6年度の水道原水の検査結果は、pHは基準値の範囲内であった。濁度は基準値を上回った。

① 方向性：水道原水のpHは至近3年間（令和3年度～令和5年度）の変動幅の範囲内、濁度も至近3年間の変動幅の範囲内であることから「維持傾向」と評価される。【評価結果：B】

② 状態：水道原水のpHの状態は、設定した基準値の範囲内であることから「良い状態」と評価される。濁度（R6）の状態は、設定した基準値を上回ることから「悪い状態」と評価される。【評価結果：c】

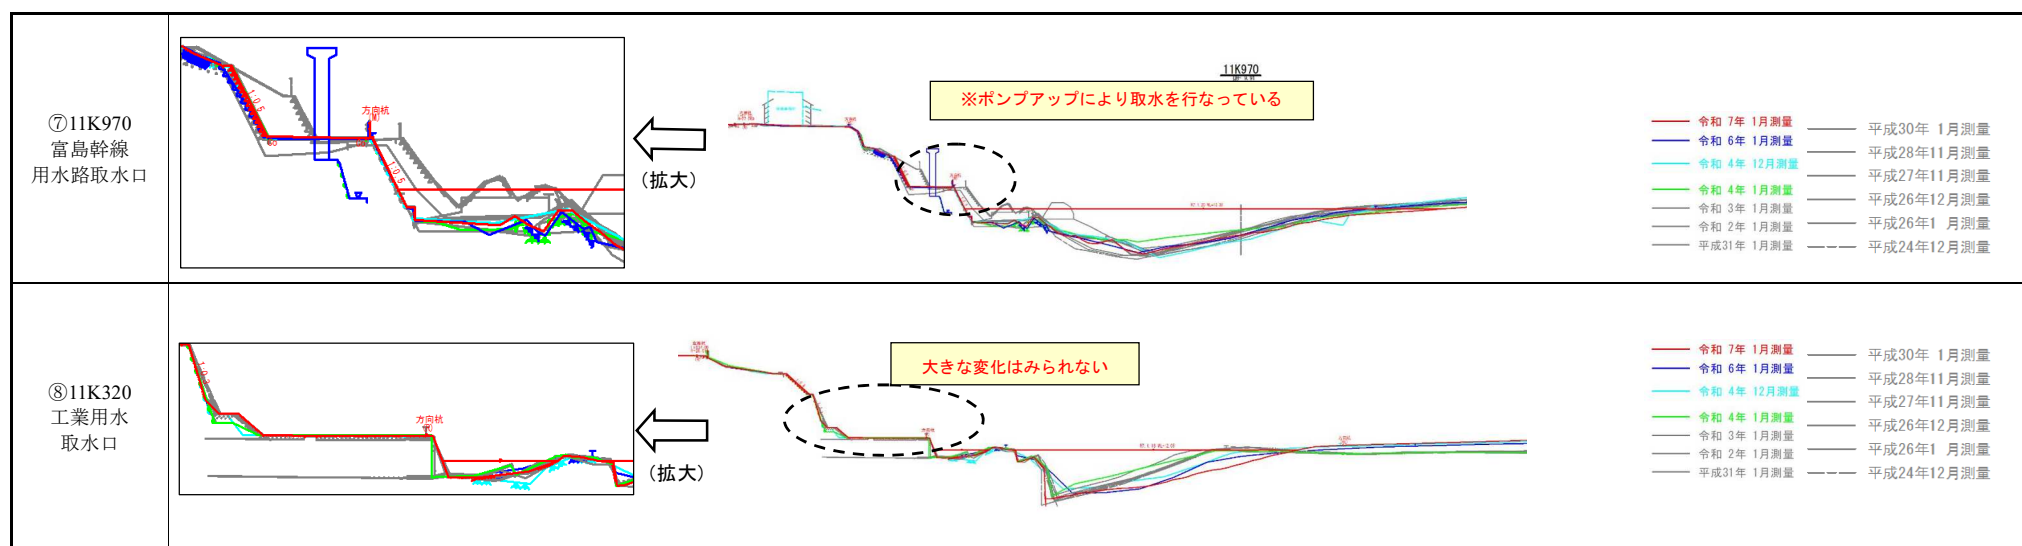
図 22-3 河川横断形状の変化

**工業用取水口は安定して取水が行われているが、富島幹線用水路は河床低下により水面が取水口より低い位置にあり、ポンプアップによる取水を行なっている。**

② 状態：富島幹線用水路は水面と取水口が同程度の位置にあり、ポンプアップによる取水を行なっていることから「悪い状態」と評価される。【評価結果：c】

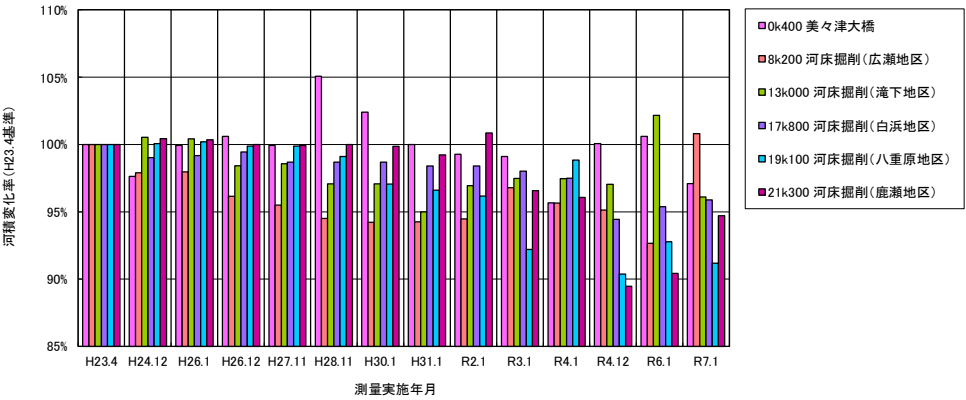
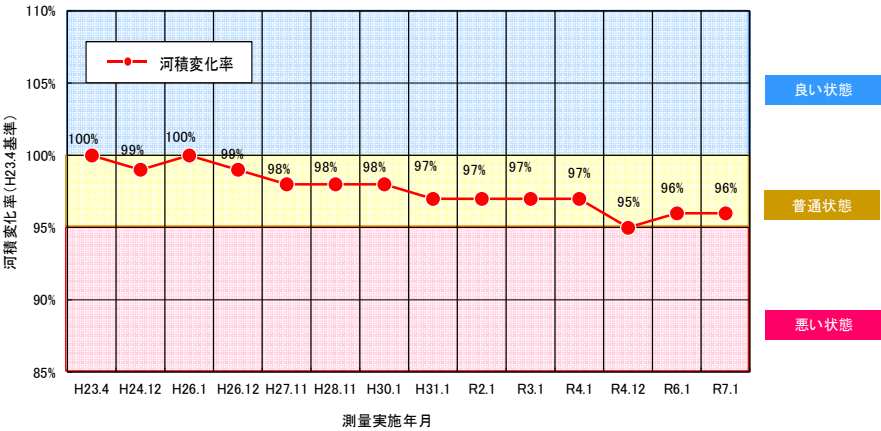
図23-1 河積変化率の経年変化

② 状態：令和6年度は、基準年（平成23年度）と比較すると、「普通状態」と評価される。

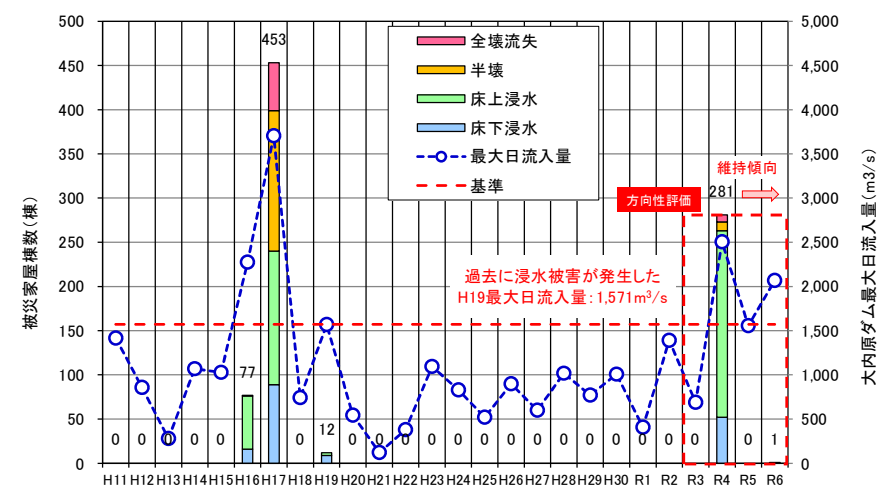
図23-1 浸水被害家屋棟数の推移 ※日流入量：毎正時流入量の24時間平均値  
最大日流入量：日流入量の年間最大値  
※被害家屋棟数は支川の被害も含む

令和6年度は台風10号による浸水被害が発生しており、過去に浸水被害が発生した平成19年度の大内原ダムの最大日流量より大規模の流入量であるが、平成19年の浸水被害戸数と比較して被害戸数が1戸と減少していることから良い状態にある。

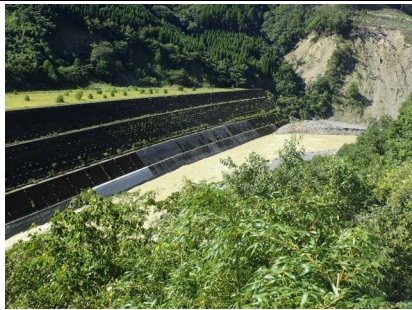
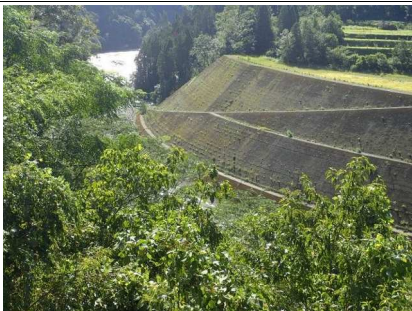
写真24-1 洪水時流下状況の例（R6）

- ・令和6年の台風10号洪水時に若干の流木の漂着が確認された。
