## 耳川水系総合土砂管理に関する評価・改善委員会

## 第13回 山地・ダム・河道・河口海岸ワーキンググループ

## 問題・課題評価資料【河口・海岸領域】

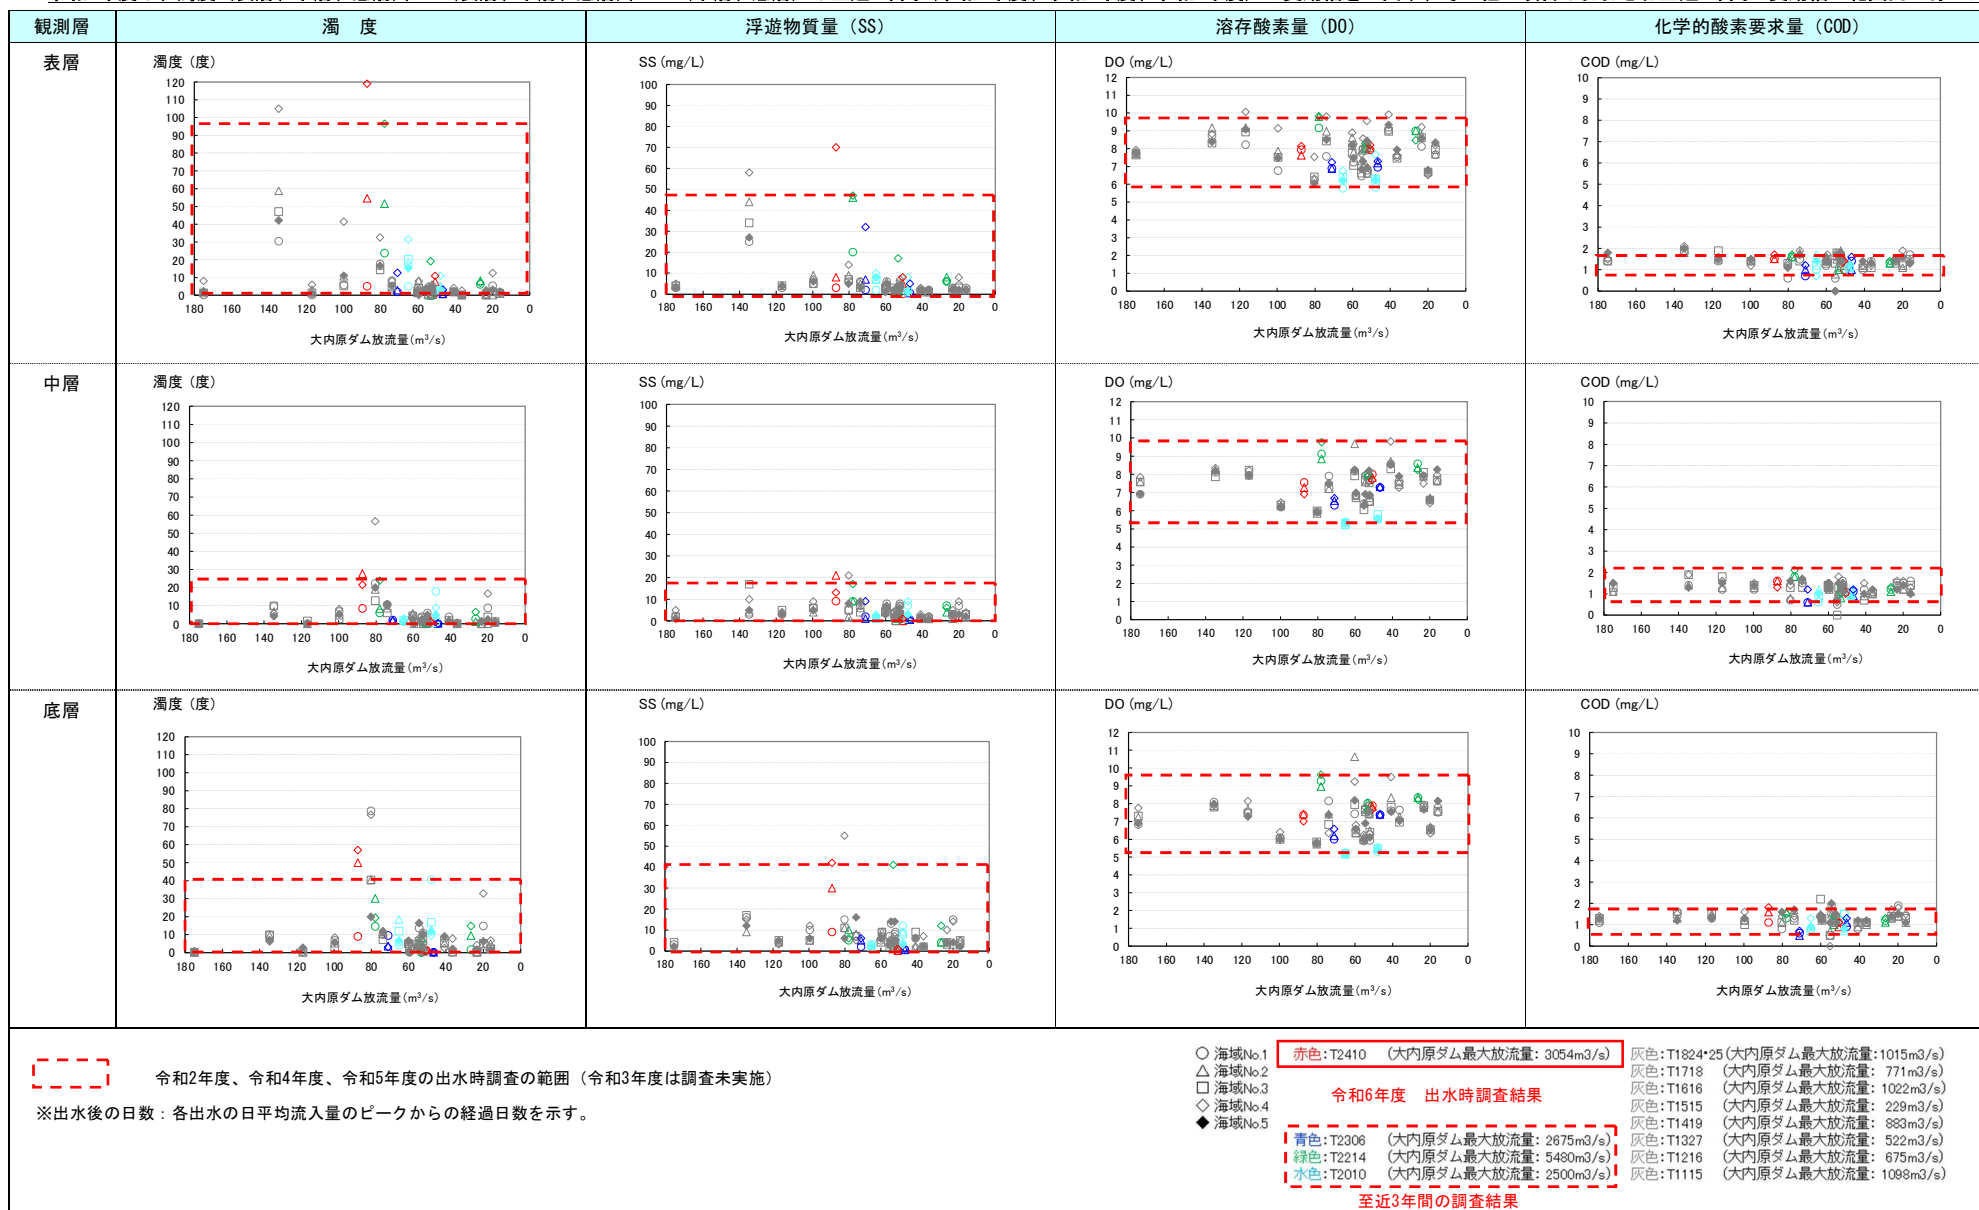
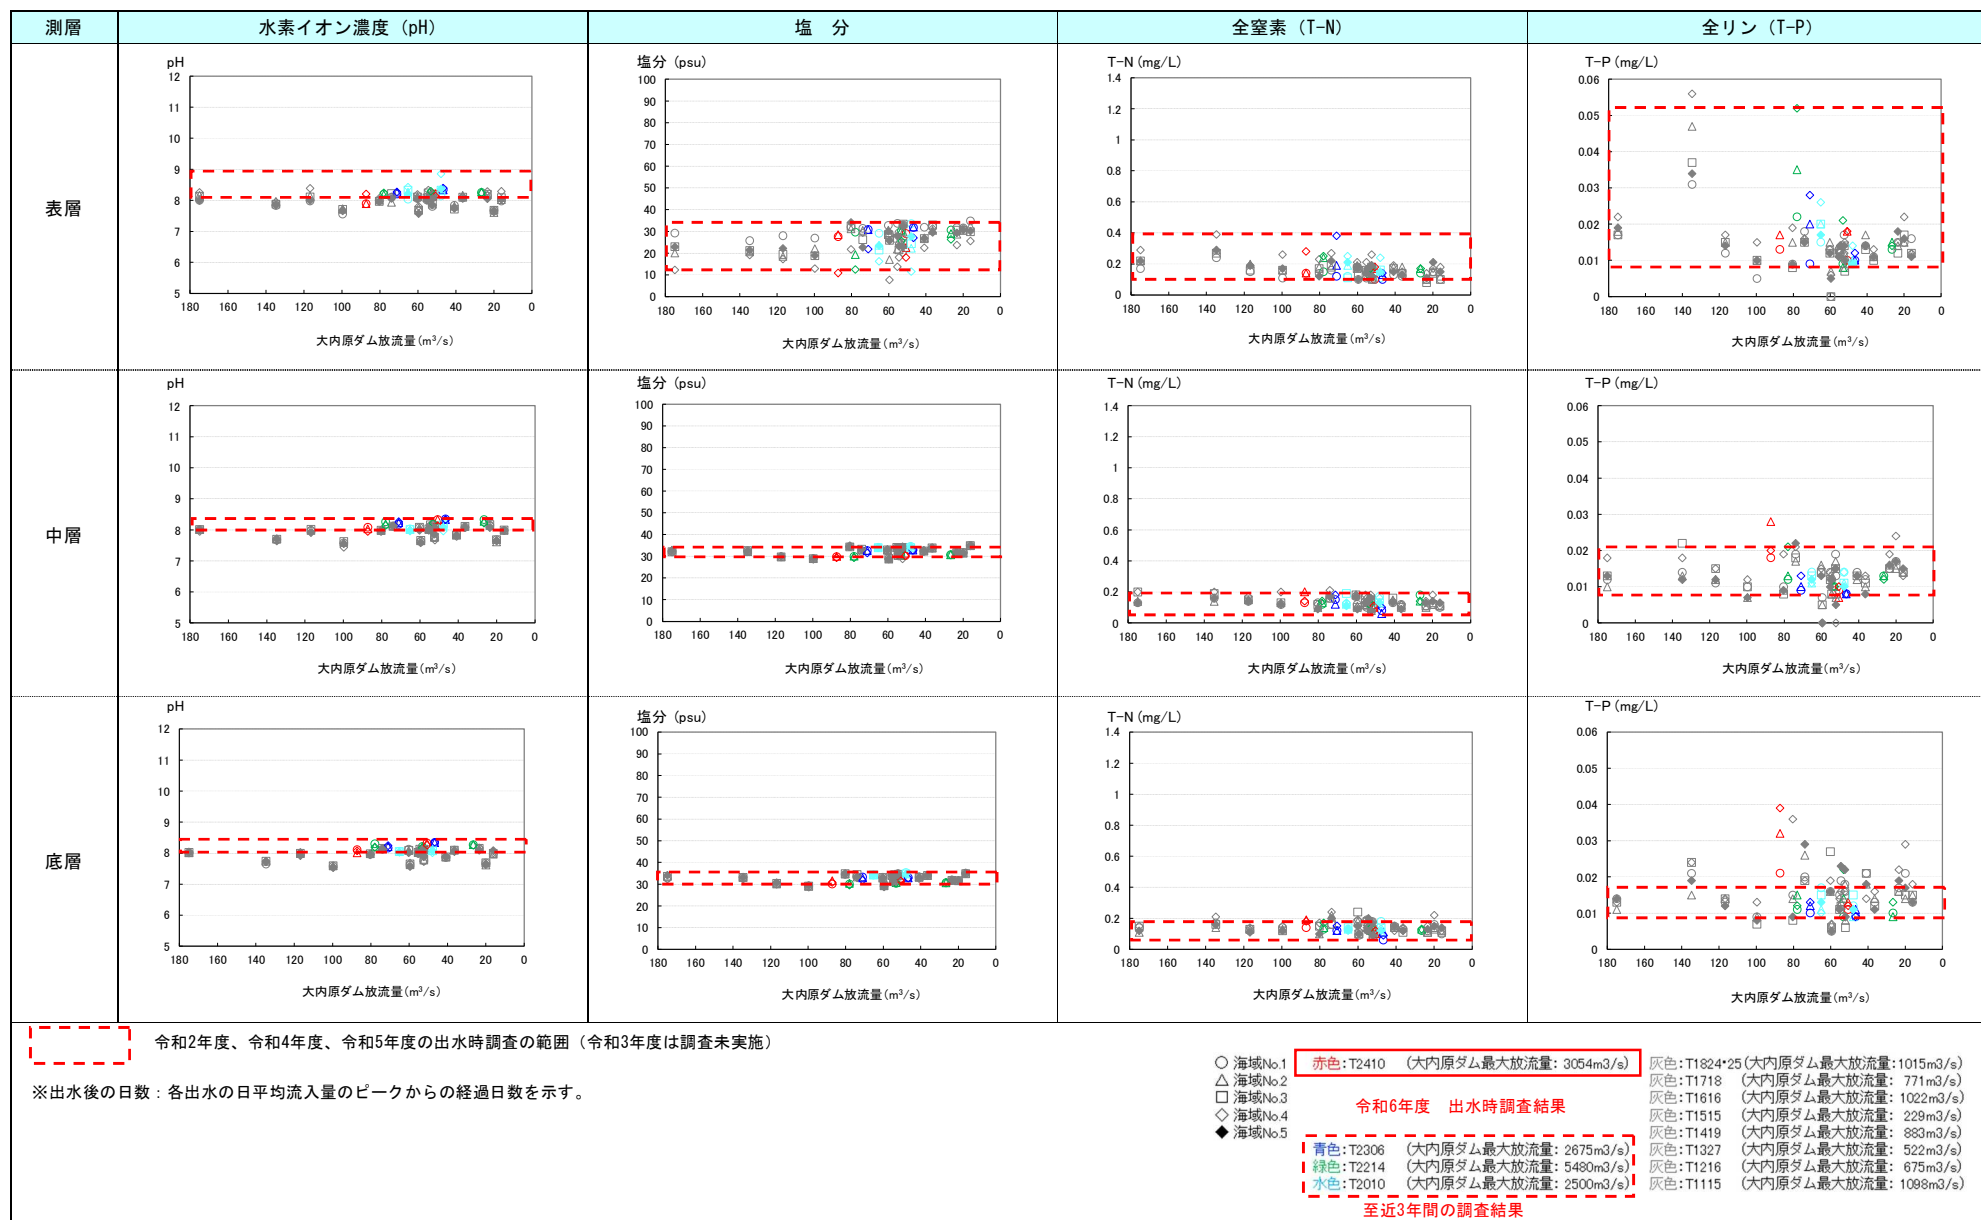
図25-2(1) 出水時の海域水質の変化

令和6年度は、濁度（表層、中層、底層）、SS（表層、中層、底層）、T-P（中層、底層）は至近3年間（令和2年度、令和4年度、令和5年度）の変動幅を上回り、その他の項目はおおむね至近3年間の変動幅の範囲内であった。

① 方向性：出水時水質の方向性は、濁度（表層、中層、底層）、SS（表層、中層、底層）、T-P（中層、底層）において、至近3年間（令和2年度、令和4年度、令和5年度）の変動幅を上回ったことから「悪化傾向」と評価される。

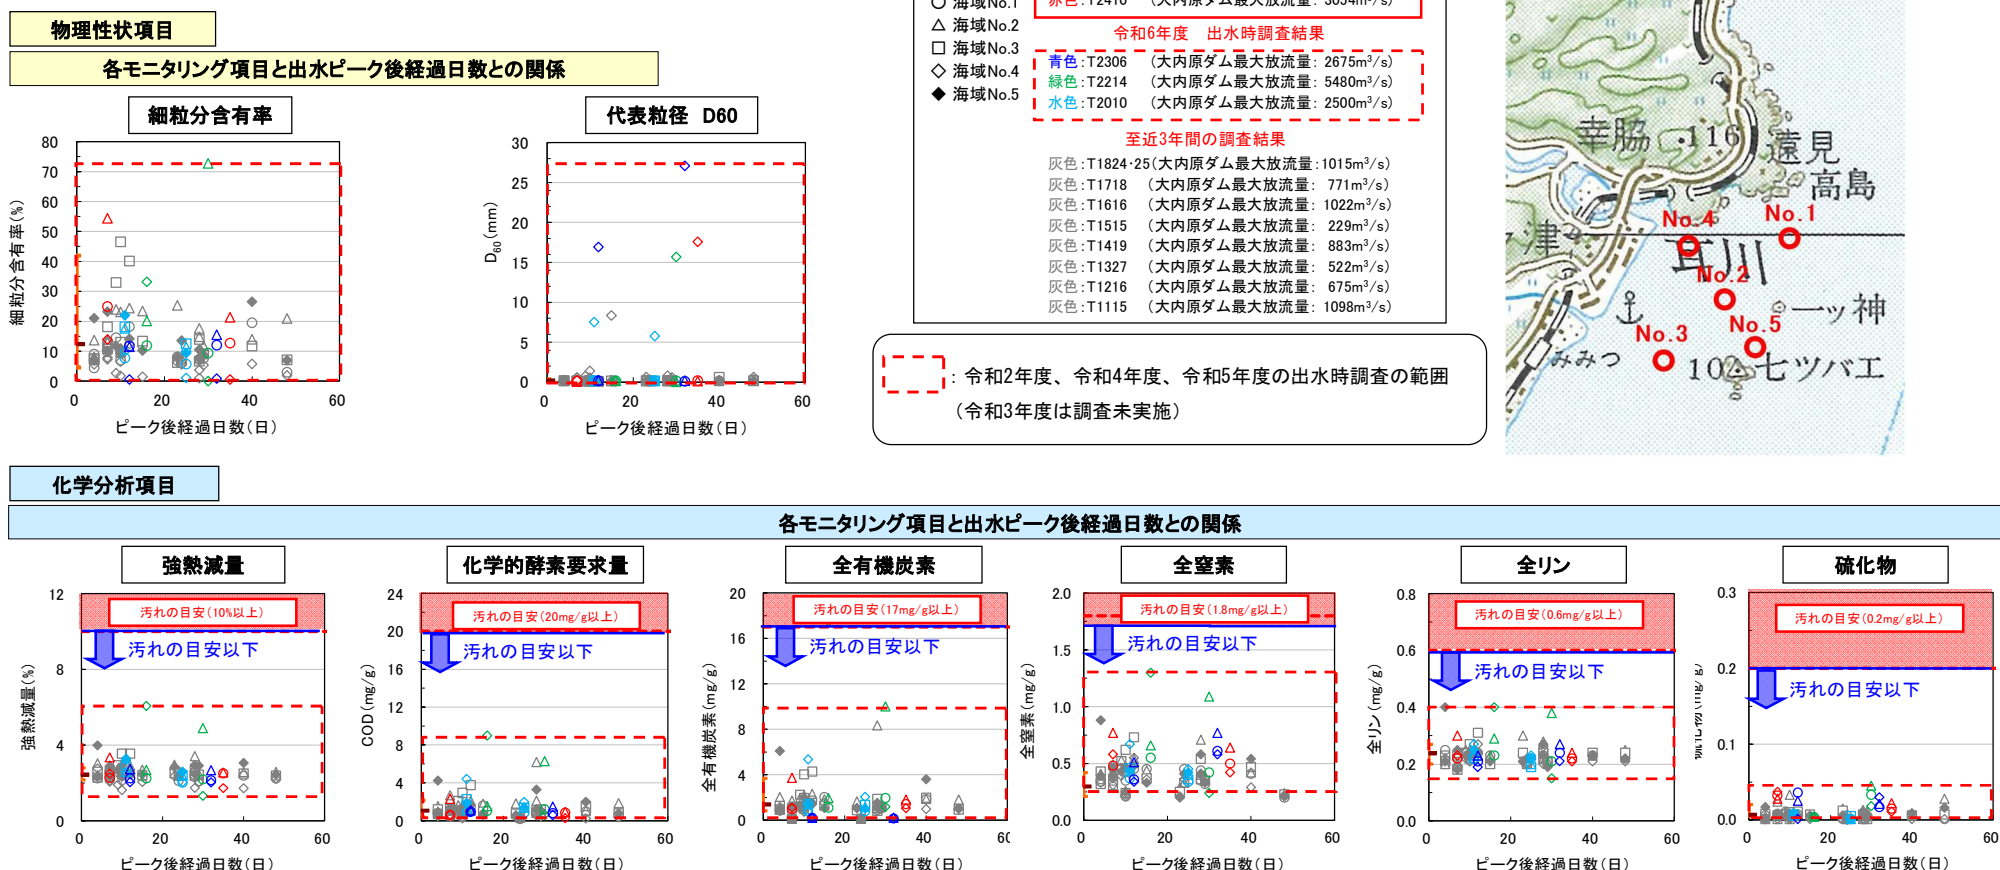
図25-4 出水時における底質変化状況

令和6年度は、全調査地点及び全調査項目（細粒分含有率、代表粒径D60、強熱減量、化学的酸素要求量、全有機炭素、全窒素、全リン、硫化物）に関して概ね至近3年間の変動幅内で収まっている。

令和6年度は、全項目において指標値以下となっている。

① 方向性：出水時底質の方向性は、全ての項目で至近3年間（令和2年度、令和4年度、令和5年度）の変動幅の範囲内にあることから「維持傾向」と評価される。（令和3年度は調査未実施）

② 状態：出水時底質の状態は、化学分析結果が全項目において汚れの目安以下であることから「良い状態」と評価される。【評価結果：a】

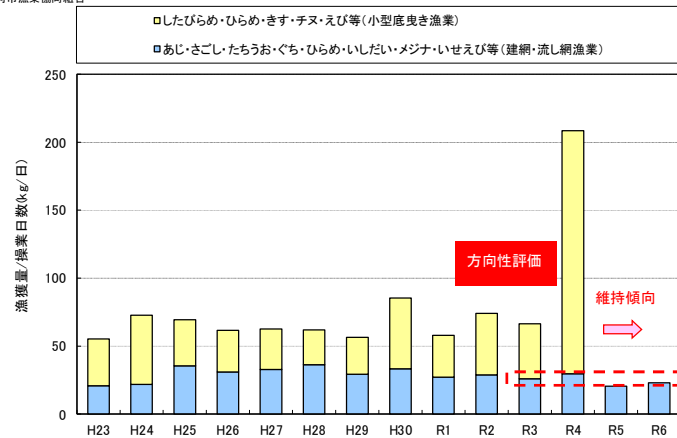
図25-5 漁獲量（海域）

海域の漁獲量は、令和6年度は至近3年間（令和3年度～令和5年度）の変動幅の範囲内である。なお、小型底曳き漁業は、令和5年度以降操業者数がゼロで漁獲量もゼロとなったため、建網・流し網漁業の漁獲量のみで評価した。

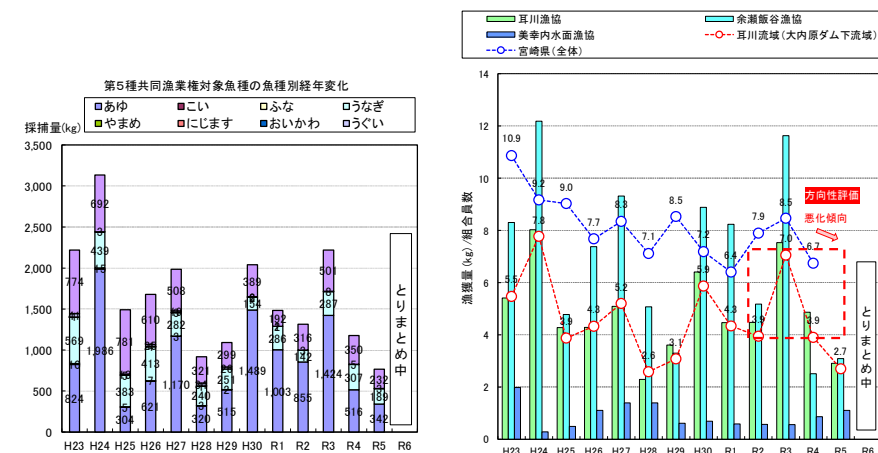
図25-6 漁獲量（内水面）

内水面の組合員1人あたりの漁獲量は、令和5年は至近3年間（令和2年度～令和4年度）の変動幅を下回っている。

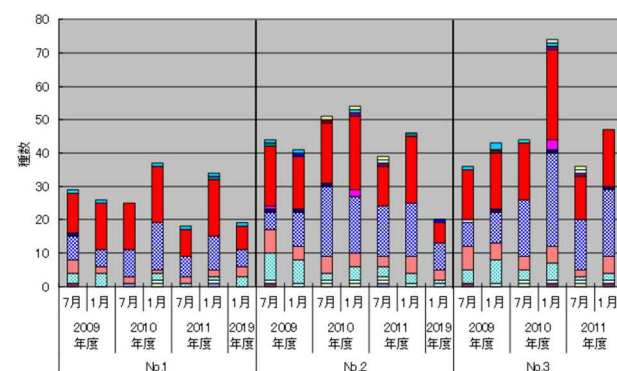
No.1地点に比べ、No.2、3地点の方が種数が多い傾向

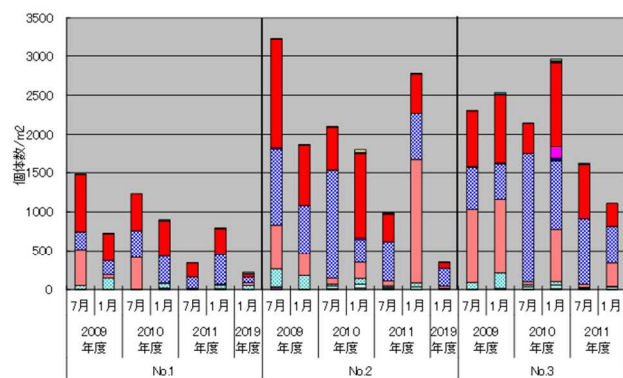
No.1地点に比べ、No.2、3地点の方が個体数が多い傾向

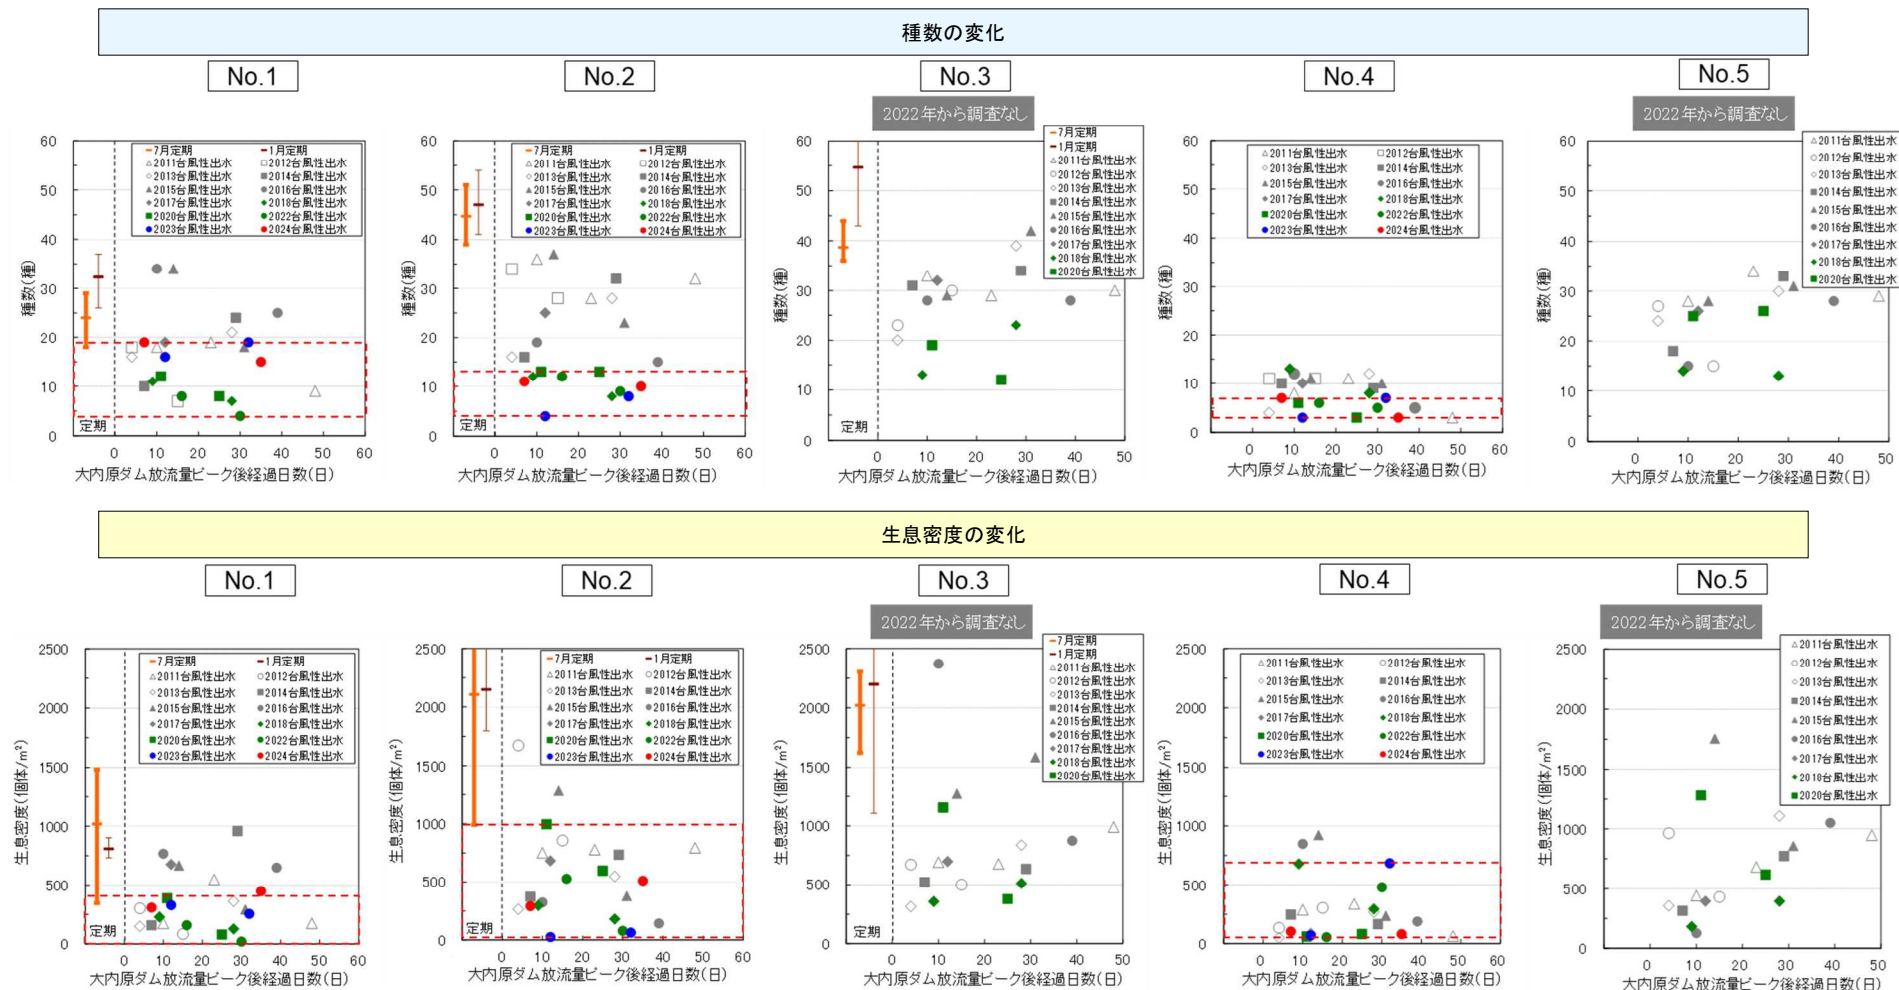
図25-9 底生動物の種数と個体数の変化（出水時）

令和6年度は、種数や生息密度が概ね至近3年の変動幅の範囲内あるいはそれ以上にあることが確認された。

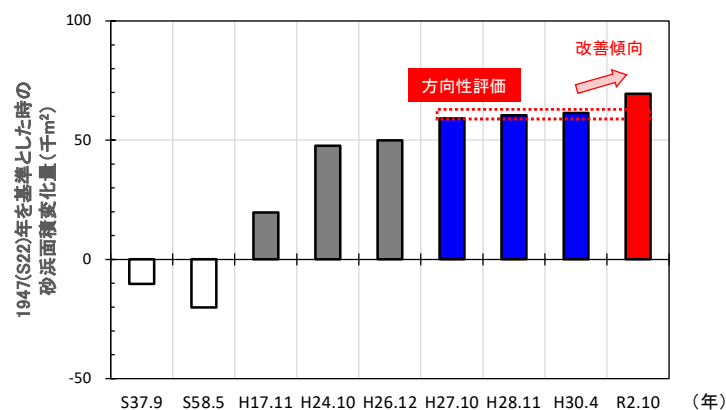
図27-1 昭和22年を基準とした時の砂浜面積の変化（耳川～石並川）

状態評価は、**表27-2に示すとおり、離岸堤設置により砂浜が回復した平成17年を基準年とし、砂浜面積の比較を行い評価する。令和2年10月、基準年の砂浜面積と比較すると増加している。**

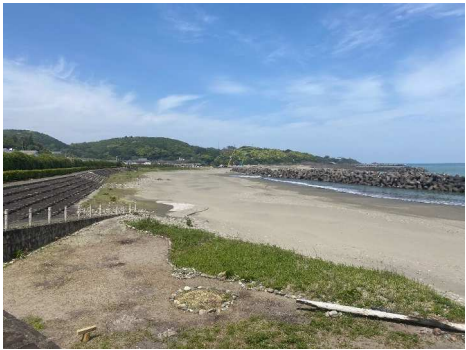
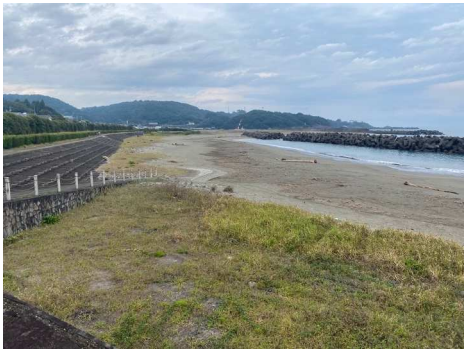
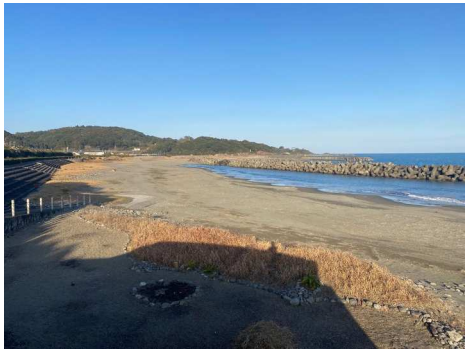
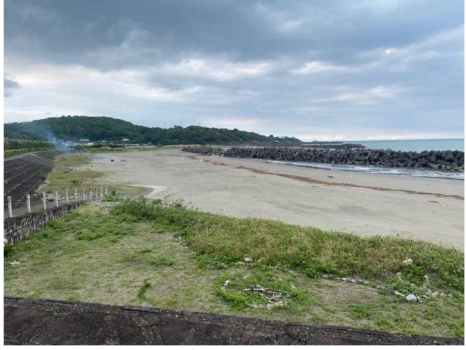
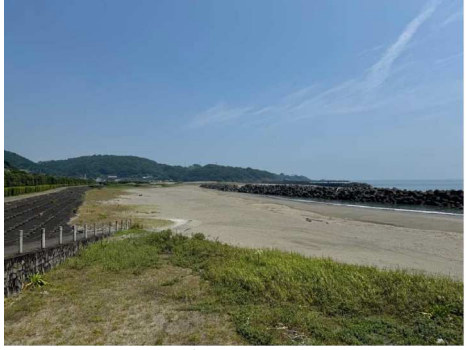
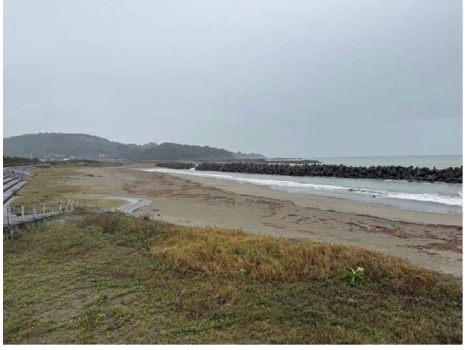
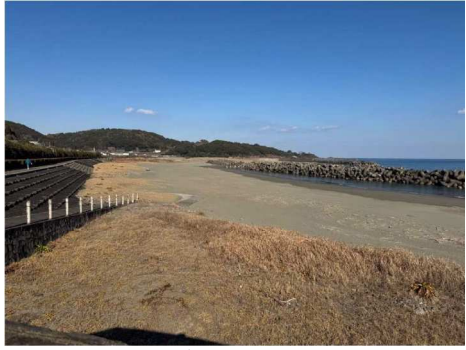
写真27-1 美々津浜の状況

**海岸の景観及び親水空間に関して、令和6年度は令和5年度と比較して大きな変化はみられない。**

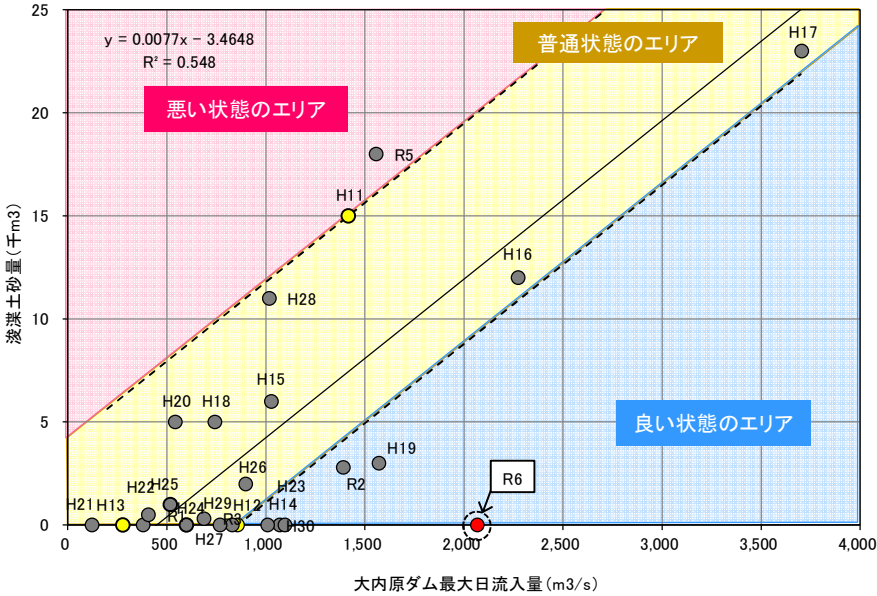
図28-2 美々津港での浚渫土砂量の経年変化

状態評価は、図28-2に示すとおり、堆積土砂の除去量（浚渫土砂量）は出水時の流下土砂量の影響が大きいことが想定されることから、浚渫土砂量と大内原ダム最大日流入量の相関関係を用いて、基準年（平成11～13年）との比較により評価する。令和6年度は、良い状態のエリアに入る。

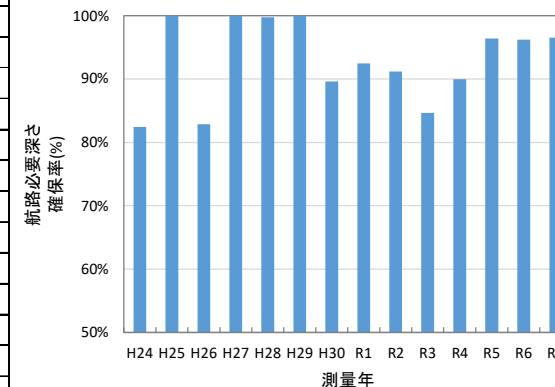
図30-1 0k320の河道における航路必要深さ (D.L. -2m) 確保率

| 0k320 川幅= 169 m | | |
|---|---|---|
| R6 | 6 | 96% |

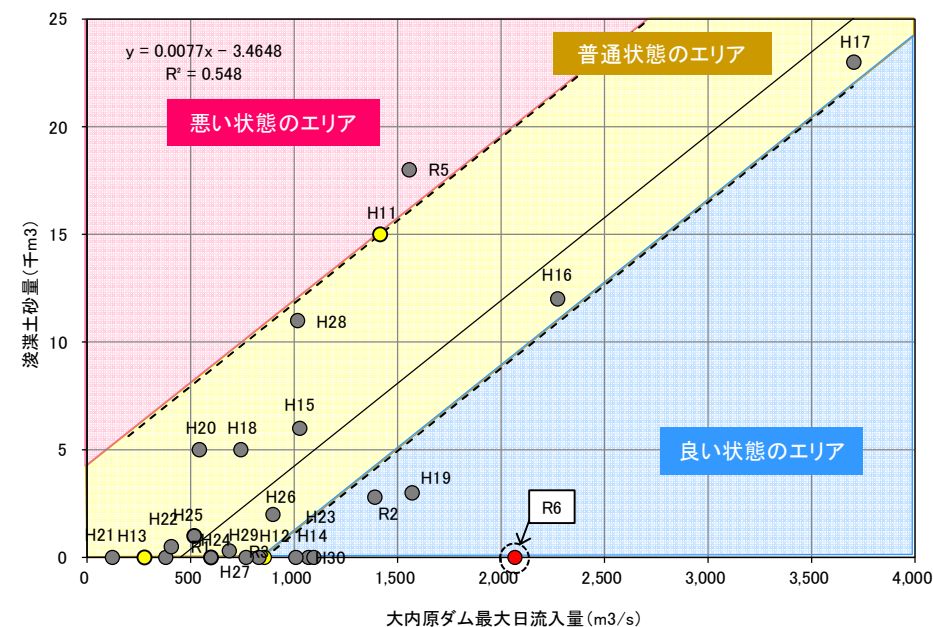
図30-4 美々津港での浚渫土砂量の経年変化

状態評価は、**図30-4に示すとおり、堆積土砂の除去量（浚渫土砂量）は出水時の流下土砂量の影響が大きいことが想定されることから、浚渫土砂量と大内原ダム最大日流入量の相関関係を用いて、基準年（平成11～13年）との比較により評価する。令和6年度は、良い状態のエリアに入る。**

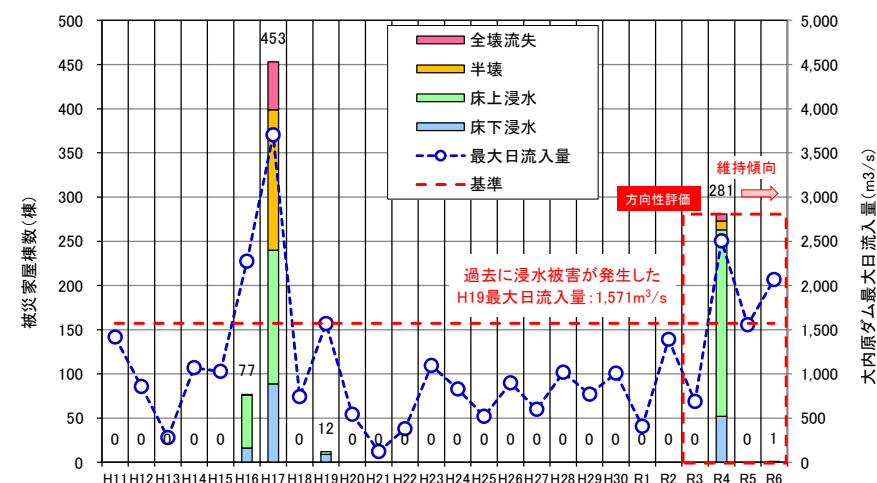
図33-1 浸水被害家屋棟数の推移 ※日流入量：毎正時流入量の24時間平均値  
最大日流入量：日流入量の年間最大値  
※被害家屋棟数は支川の被害も含む

令和6年度は台風10号による浸水被害が発生しており、過去に浸水被害が発生した平成19年度の大内原ダムの最大日流量より大規模の流入量であるが、平成19年の浸水被害戸数と比較して被害戸数が1戸と減少していることから良い状態にある。
