写真17-7(1) 写真観測結果（景観・親水） ※参考（R3）

問題・課題	
(17)河川景観の変化

【課題No.18】 生物生息生育環境の変化

各問題・課題に対する指標概説書									
(18) 生物生息生育環境の変化									
水質調査、河床材料調査、動植物調査(魚類、底生動物)等									内水面漁獲量調査
1. 水質	2. 河床材料	4. 河道形状	6. 魚類	7. 底生動物	8. 付着藻類	9. 河岸植生	29. 水質, 底生動物	30. ヒアリング	6. 漁獲量
九州電力(株)	九州電力(株)	九州電力(株)	九州電力(株)	九州電力(株)	九州電力(株)	九州電力(株)	地域住民	漁協組合	漁協組合
定期:1回/4ヶ月 出水時:台風時	1回/年(出水期後)	1回/年 (出水期後)	定期:2回/年 アユ産卵床:1回/ 年	定期:1回/年	2回/出水後 (平成19~23年 度:4回/年)	1回/5年	1回/年	1回/年	1回/年
山須原ダム貯水池上流~河口(美々津橋)							流域	各漁協	各漁協
<p>【評価の概要】</p> <ul style="list-style-type: none"> ■水質(出水時)は、出水時調査及び自動観測における濁度結果等を用いて、流量規模別濁度や濁水長期化の状況に着目して評価する。 ■河床材料は、山須原ダム貯水池上流から美々津橋間に設定した地点において、線格子法及び面格子法による粒度分布を把握し、経年変化に着目して評価する。 ■河道形状は、塚原ダム下流~河口の範囲において、瀬・淵の分布状況を把握し、経年変化に着目して評価する。 ■魚類は、山須原ダム貯水池上流から美々津橋間に設定した地点において、魚類相・アユ・カマツカ等の状況を把握し、経年変化に着目して評価する。また、アユの産卵床の状況について毎年調査を実施し、経年変化に着目して評価する。 ■底生動物は、山須原ダム貯水池上流から美々津橋間に設定した地点において、ヤマトビケラ科・造網型底生動物等の状況を把握し、経年変化に着目して評価する。 ■付着藻類は、山須原ダム貯水池上流から美々津橋間に設定した地点において、出水後のクロロフィルa(葉緑素)及び付着藻類の出現種類数を把握し、増殖傾向の経年変化に着目して評価する。 ■河岸植生は、大内原ダム直下流~耳川河口区間について、河岸植生調査を実施し、環境情報図として整理するとともに、植生面積の経年変化に着目して評価する。 ■水質・底生動物(身近な水辺モニター)は、耳川流域で実施している小中学校の「五感を使った簡易検査」の結果を用いて、経年変化に着目して評価する。 ■ヒアリングは、漁協組合への聞き取りにより生物の生息生育環境の経年変化を把握し、この結果を用いて評価する。 ■漁獲量は、各漁協組合から

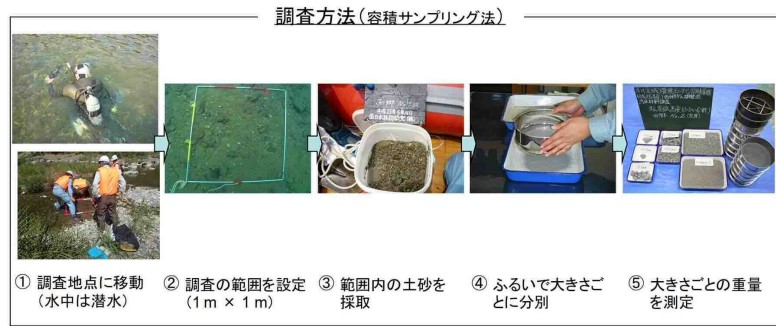
図18-6 河床材料調査概要

河床材料の現況や経年変化を把握するために、山須原ダム貯水池上流から美々津橋間で、合計21地点で河床材料調査を実施している。(右図参照)
 調査方法は広範囲の河床材料の粒径分布を把握する「線格子法」と細かい土砂の動きを把握する「容積サンプリング法」による手法としている。
 調査時期は定期(2月)及び出水後(出水期)に実施し、出水後は河床材料の化学分析も行っている。

■線格子法
 広範囲の河床材料の粒度分布を調査する方法。河床上に巻尺等で直線を張り、一定間隔(河床材料の最大粒径以上)で下にある材料を採取する。

■容積サンプリング法
 細かい土砂の粒度分布を調査する方法。調査範囲(1m×1m)を設定し、範囲内の土砂を採取する。採取した試料は、ふるいを用いて大きさ毎に分類する。
