①-2 方向性評価（濁水長期化）

2. 河床材料 (No.2)

3. 河道形状 (No.4)

4. 魚類 (No.6)

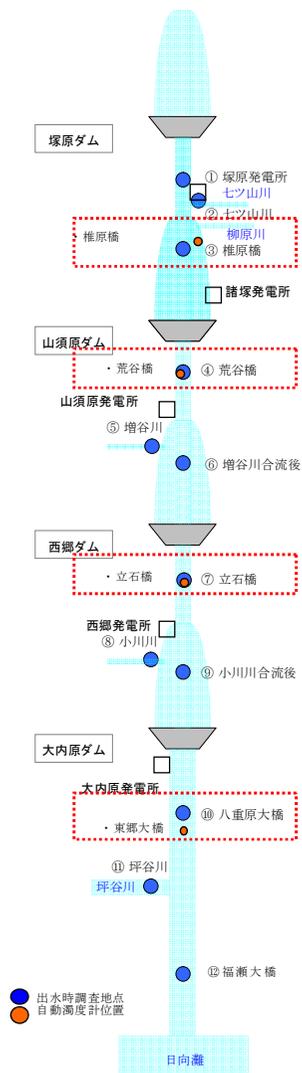
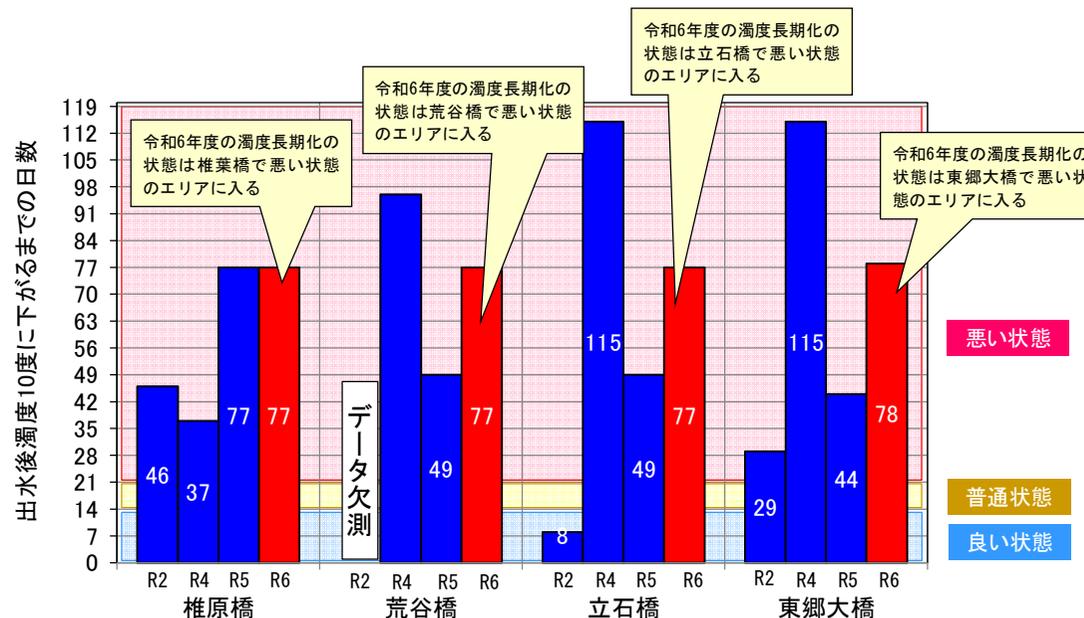
図18-5 濁水長期化の状況

水質（濁水長期化）の状態評価は、出水後の濁水は一般的に2～3週間程度で平常時の状態に回復するといわれることから、**図18-5に示すとおり、2～3週間（14～21日）を「普通状態」とし、それより短い期間の場合は「良い状態」、長い期間の場合は「悪い状態」と設定して、濁度10度（一ツ瀬川水系で用いられている濁度基準）まで下がる期間に着目して評価する。**対象洪水は台風6号洪水とした。

令和6年度の結果は、椎原橋、荒谷橋、立石橋、東郷大橋で濁水長期化の目安の期間（2～3週間：10度以下）の範囲を上回っている。

- ① 方向性：出水時の流量規模別濁度は、椎原橋で至近3ヶ年（令和2、4、5年度（令和3年度は調査未実施））の最大の傾き（流量に対する濁度の比率）を上回った。また、出水時の濁水長期化は、荒谷橋において至近3ヶ年を上回る濁水長期化日数を示していることから「悪化傾向」と評価される。【評価結果：C】
- ② 状態：椎原橋、荒谷橋、立石橋、東郷大橋で濁水長期化の目安の期間（2～3週間：10度以下）の範囲を上回っていることから、濁水長期化の状態は「悪い状態」と評価される。【評価結果：c】

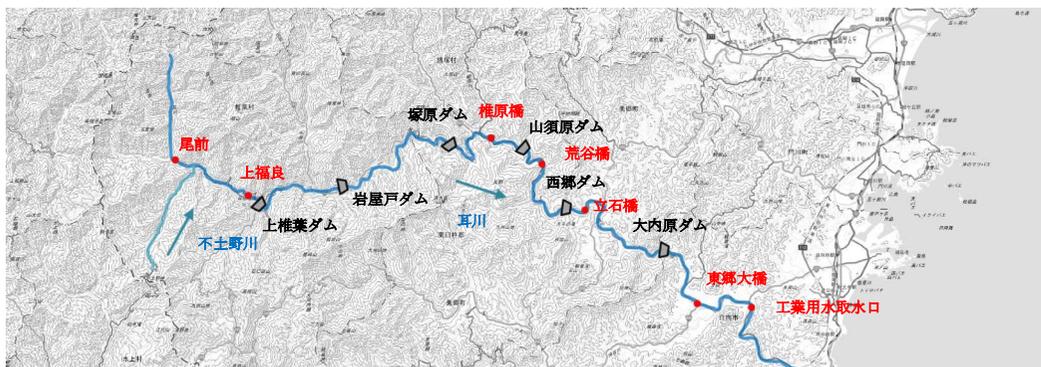
位置図

令和6年度は、台風10号の出水（8月28～29日）を含む8/26～11/25に濁度観測が実施されている。

自動計測・手動計測の観測データを用いて、上流～下流における濁度のピーク発生時間の時系列変化を整理した。（尾前、上福良、立石地点の自動濁度計は欠測のためデータなし。）

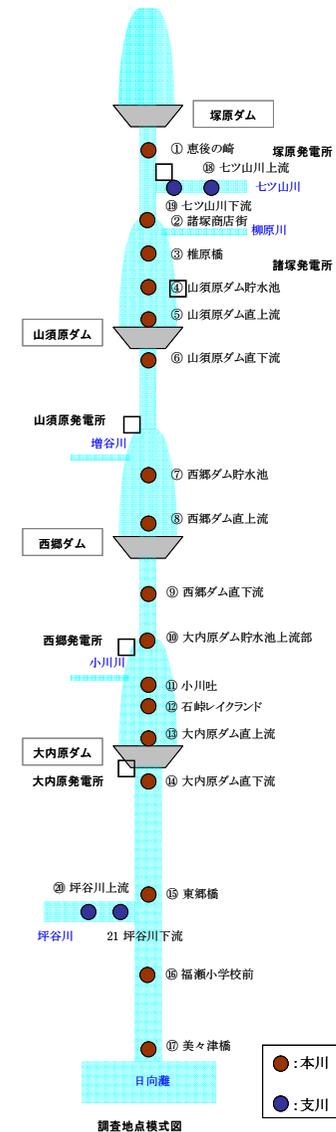
図18-6 河床材料調査概要

河床材料の現況や経年変化を把握するために、山須原ダム貯水池上流から美々津橋間で、合計21地点で河床材料調査を実施している。(右図参照)
 調査方法は広範囲の河床材料の粒径分布を把握する「線格子法」と細かい土砂の動きを把握する「容積サンプリング法」による手法としている。
 調査時期は定期(2月)及び出水後(出水期)に実施し、出水後は河床材料の化学分析も行っている。

広範囲の河床材料の粒度分布を調査する方法。河床上に巻尺等で直線を張り、一定間隔(河床材料の最大粒径以上)で下にある材料を採取する。

細かい土砂の粒度分布を調査する方法。調査範囲(1m×1m)を設定し、範囲内の土砂を採取する。採取した試料は、ふるいを用いて大きさ毎に分類する。

- ① 調査地点に移動(水中は潜水)
- ② 調査の範囲を設定(1m × 1m)
- ③ 範囲内の土砂を採取
- ④ ふるいで大きさごとに分別
- ⑤ 大きさごとの重量を測定

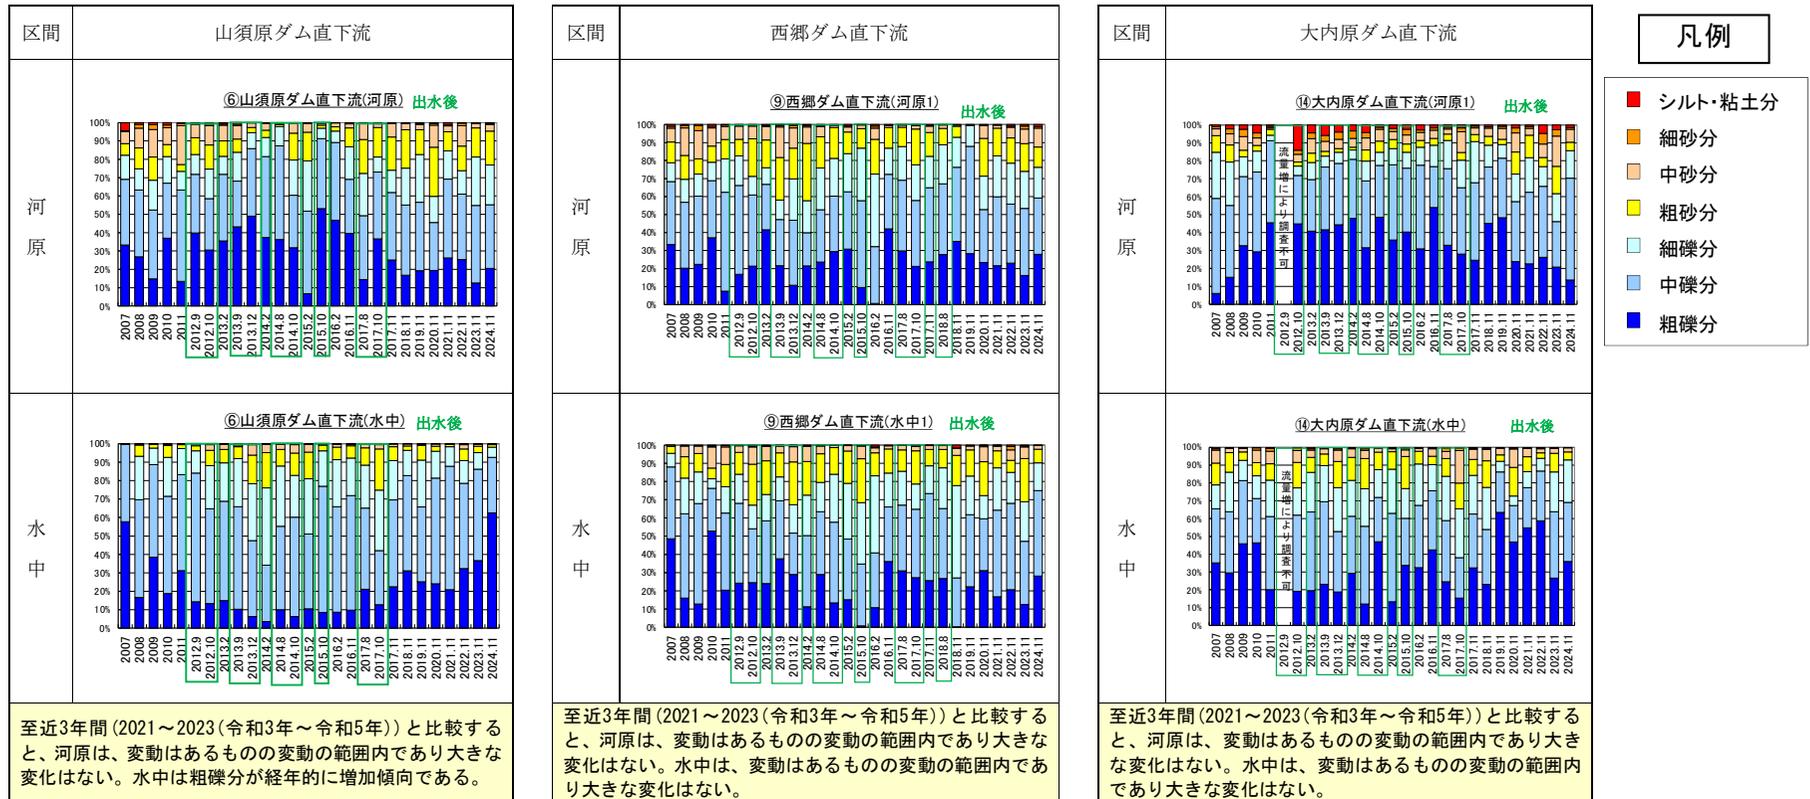
表18-3 ダム上下流の河床材料（粒径分布）の状況

河床材料の方向性評価は、表18-3に示すとおり、細かい土砂移動の状況を捉えるために、ダム下流区間の代表箇所（河原・水中）の容積サンプリング結果に着目して、評価する。

令和6年度の河床材料の粒度分布は、至近3年間（2021～2023（令和3年～令和5年））と比較すると、山須原ダム直下流の水中は粗礫分が経年的に増加傾向となっている。その他の地点は地点によって変化の違いがあるものの、経年的には変動の範囲内であり大きな変化は見られない。

- ① 方向性：河床材料の粒度分布は、山須原ダム直下流河川区間では大きな変化が見られないことから、方向性は「維持傾向」と評価される。【評価結果：B】
- ② 状態：河床材料の状態は、漁協ヒアリングの結果、複数の漁協から「悪い状態」の回答を得たことから「悪い状態」と評価される。【評価結果：c】

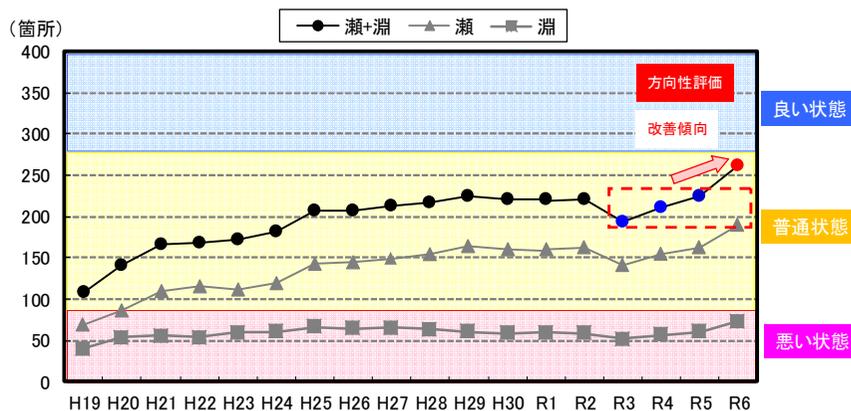
図 18-7 瀬・淵の数の経年推移 (平成19年度～令和6年度)

河道形状の方向性評価は、**図18-7に示すとおり、瀬・淵の箇所数について、至近3年間の変動幅と比較して評価する。**

令和6年度の河道形状の方向性は、瀬+淵の数は至近3年間（令和3年度～令和5年度）の変動幅を上回っており、改善傾向である。

区分	年度																	
	H19	H20	H21	H22	H23	H24	H25	H26	H27	H28	H29	H30	R1	R2	R3	R4	R5	R6
瀬	68	87	110	115	112	120	142	144	148	154	164	161	160	162	141	155	163	189
淵	40	54	56	54	60	61	66	64	65	63	61	59	60	59	52	57	61	73
瀬+淵	108	141	166	169	172	181	208	208	213	217	225	220	220	221	193	212	224	262

- ① 方向性 : 令和6年度の早瀬と淵の数は、至近3年間（令和3年度～令和5年度）の変動幅より多く、「改善傾向」と評価される。【評価結果 : A】
- ② 状態 : 河道形状の状態は、基準値（平成19年度～令和3年度の瀬と淵の合計箇所数の平均値）の50%増減幅の範囲内であることから「普通状態」と評価される。【評価結果 : B】

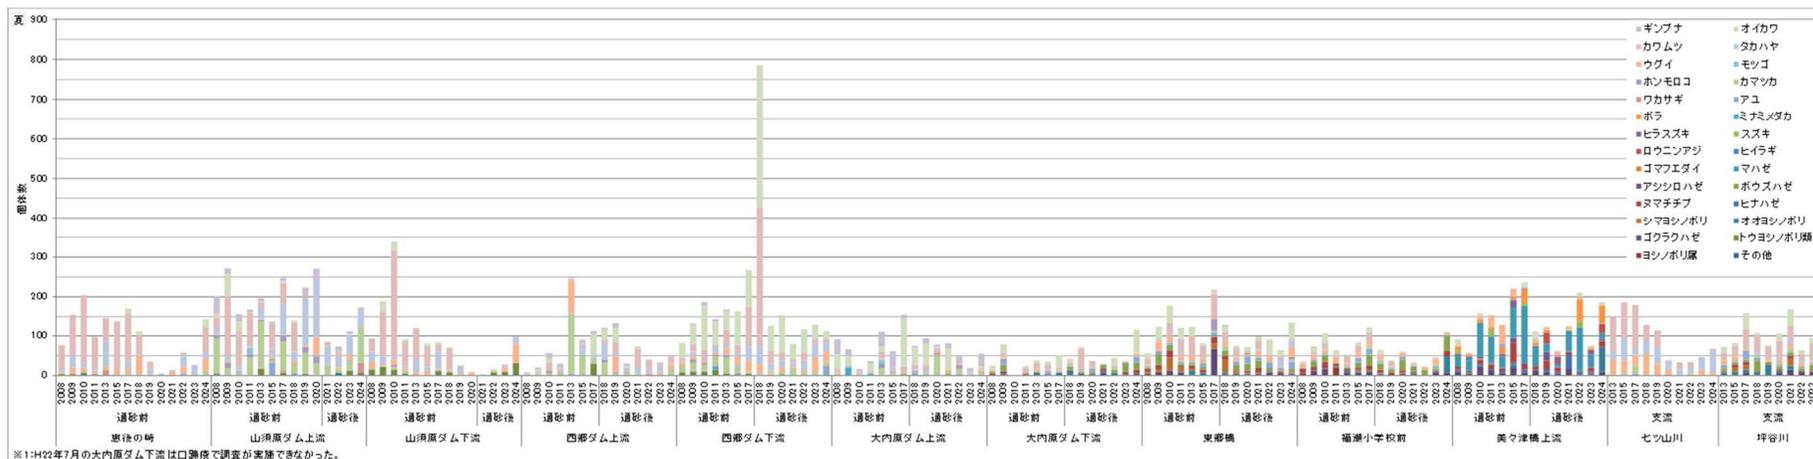
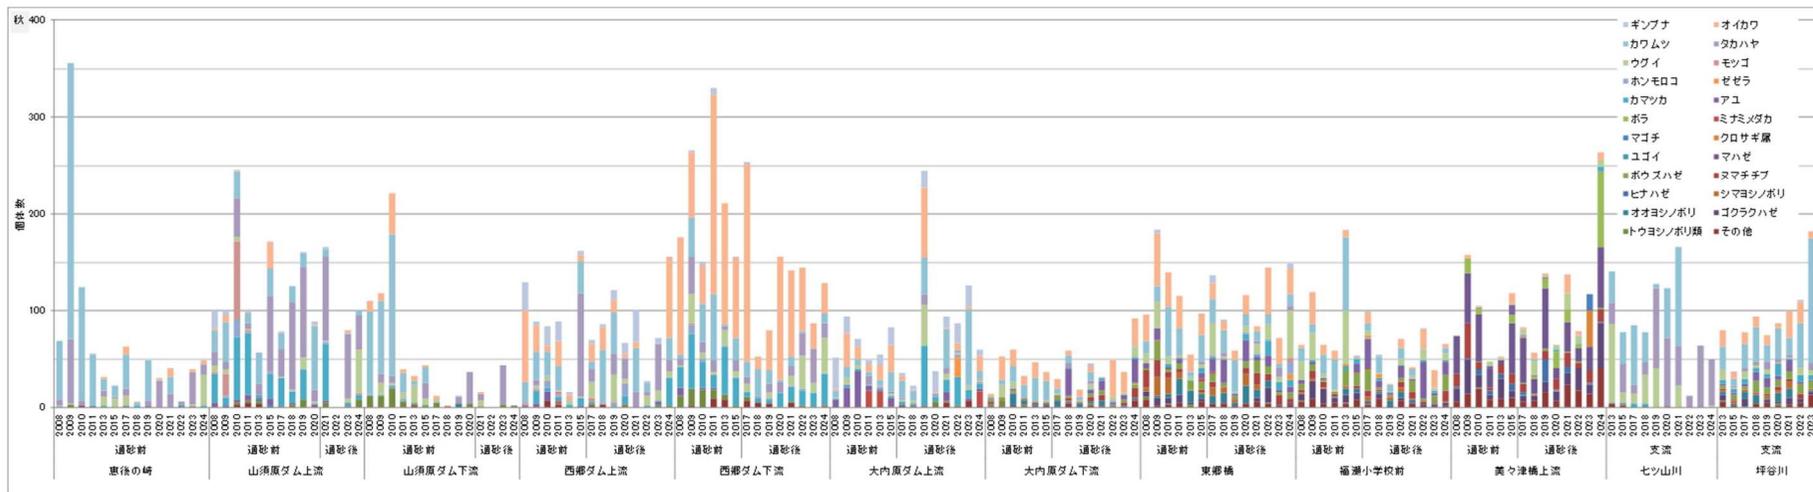
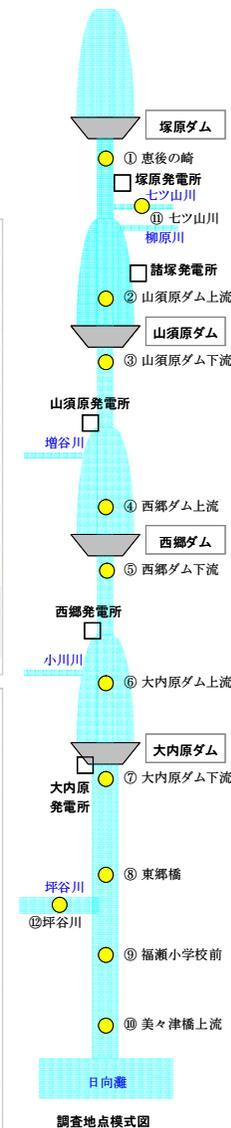
図18-9 魚類調査の結果概要

平成20年度から令和6年度までの調査で確認されている魚類は合計72種となっている。この内、環境省レッドリスト又は宮崎県レッドリスト掲載種は18種となっている。

優占種は、上流からタカハヤ・カワムツ→オイカワ→マハゼと遷移しており、令和6年度も同様の傾向を示している。

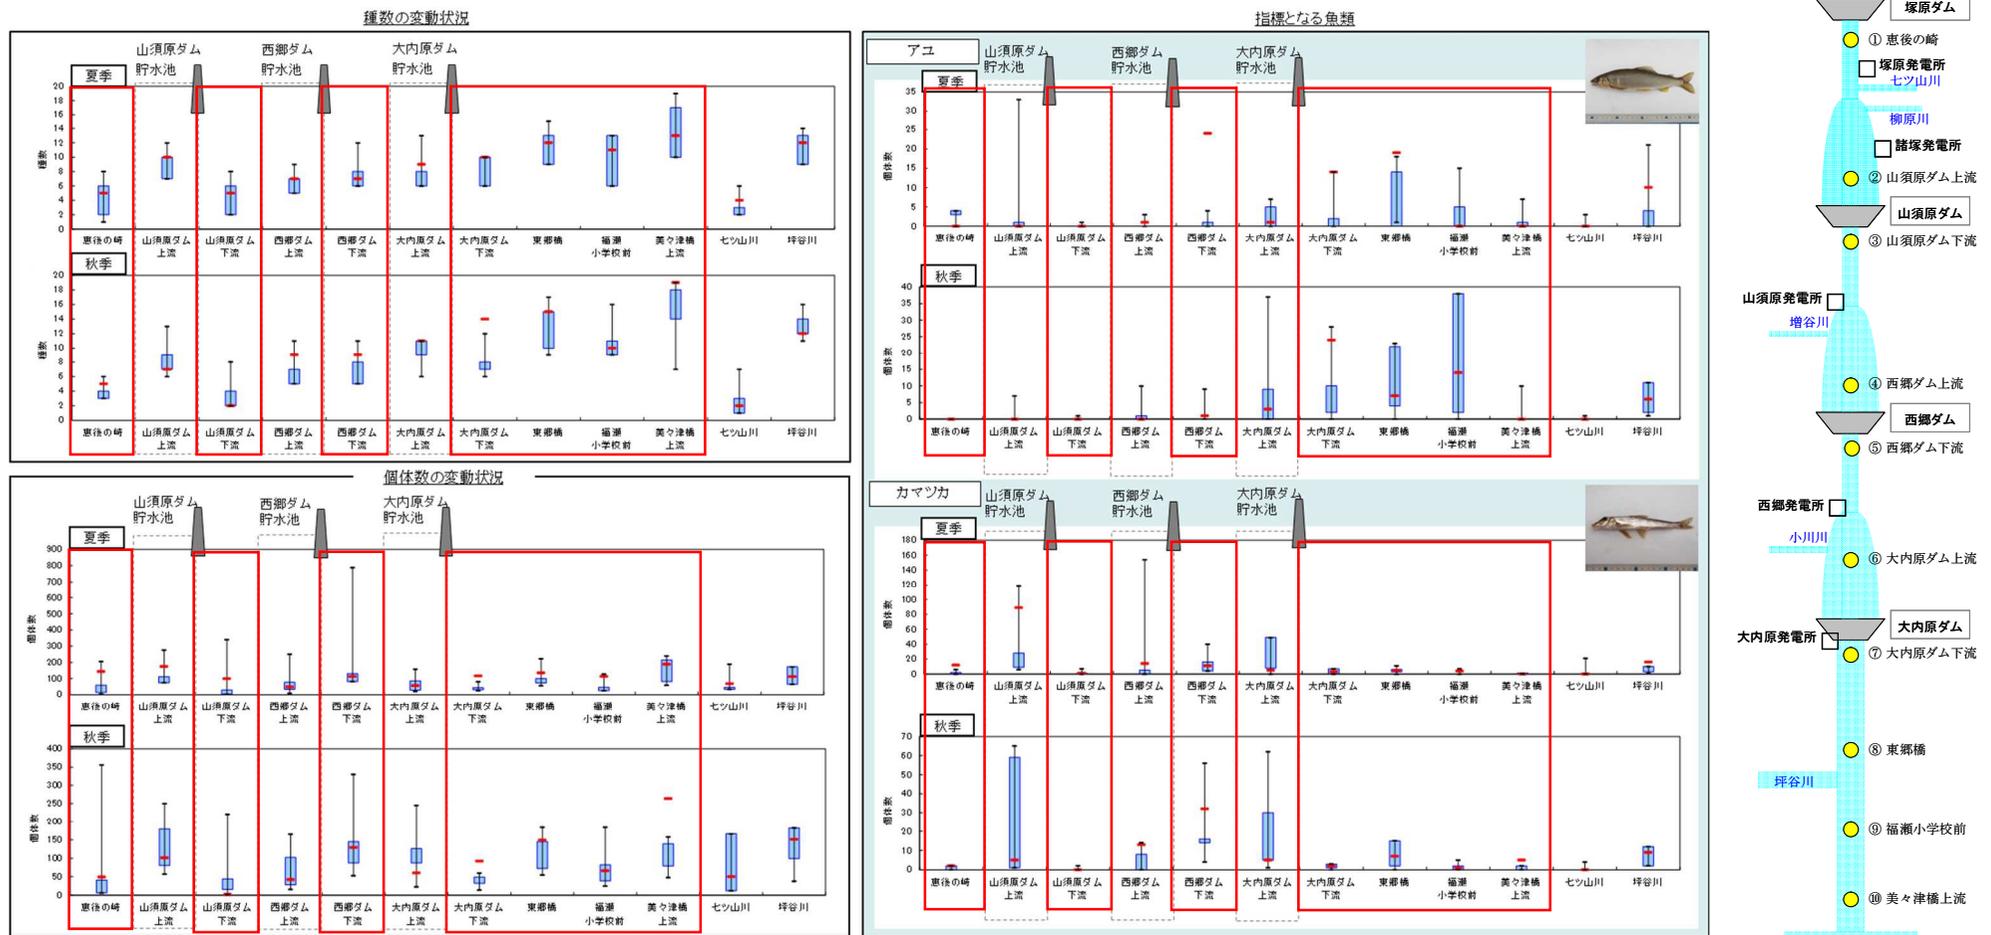
図18-10 魚類生息状況の評価

魚類の方向性評価は、**図18-10に示すとおり、魚類全体の種数・個体数、アユ（個体数）、カマツカ（個体数）に着目して評価する。**

魚類全体の種数は、至近3回の調査結果と比較すると、恵後の崎（秋季）、西郷ダム下流（秋季）、大内原ダム下流（秋季）、美々津橋上流（秋季）で増加傾向が確認されたが、それ以外は変動幅の範囲内にある。

魚類全体の個体数は、至近3回の調査結果と比較すると、恵後の崎（夏季）、恵後の崎（秋季）、山須原ダム下流（夏季）、大内原ダム下流（夏季）、大内原ダム下流（秋季）、東郷橋（夏季）、東郷橋（秋季）、福瀬小学校前（夏季）、美々津橋上流（秋季）で増加傾向が、山須原ダム下流（秋季）で減少傾向が確認されたが、それ以外は変動幅の範囲内にある。

アユの個体数は、至近3回の調査結果と比較すると、西郷ダム下流（夏季）、大内原ダム下流（夏季）、大内原ダム下流（秋季）、東郷橋（夏季）で増加傾向が、恵後の崎（夏季）で減少傾向が確認されたが、それ以外は変動幅の範囲内にある。

カマツカの個体数は、至近3回の調査結果と比較すると、恵後の崎（夏季）、西郷ダム下流（秋季）、福瀬小学校前（夏季）、美々津橋上流（秋季）で増加傾向が確認されたが、それ以外は変動幅の範囲内にある。

I 2008年～2023年の最大値 - 最小値の幅
 ■ 至近3回(2021年,2022年,2023年)の最大値 - 最小値の幅
 - 2024年定期調査の結果

① 方向性：魚類の方向性は、アユやカマツカの個体数については、地点によって違いはあるものの至近3年間（2021年度～2023年度（令和3年度～令和5年度））の変動幅の範囲内の地点が多いこと、アユの産卵床も至近3年間（2021年度～2023年度（令和3年度～令和5年度））の変動幅の範囲内であることから、総合的に「維持傾向」と評価される。【評価結果：B】

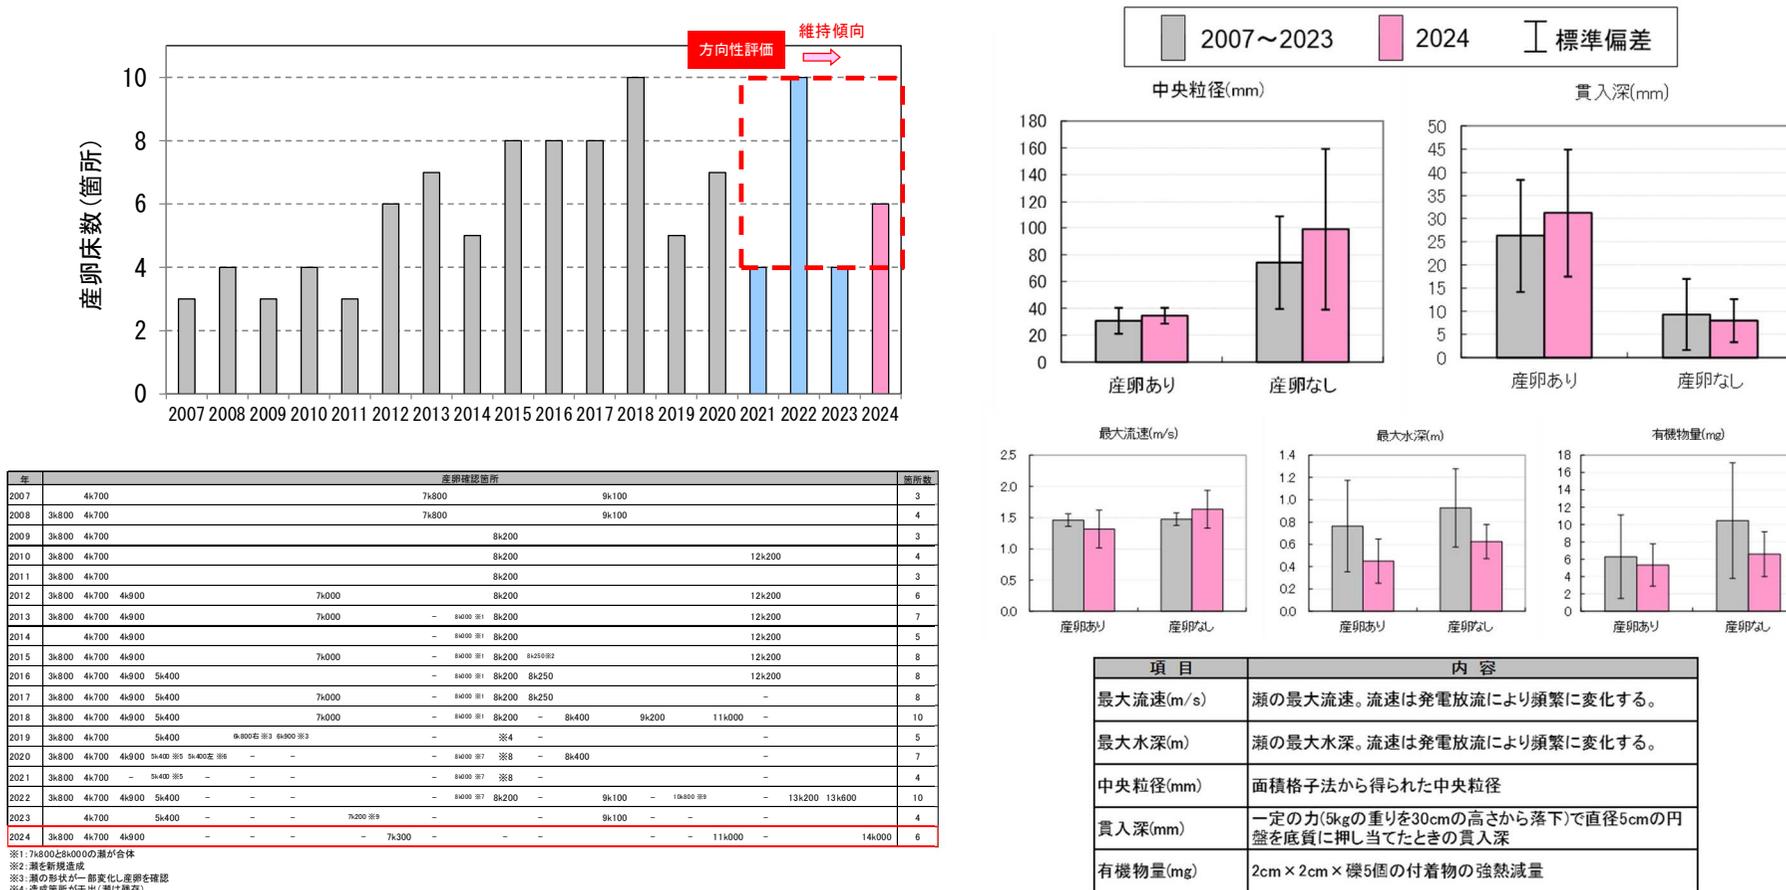
図18-11 アユ産卵床の評価

アユ産卵床の方向性評価は、図18-11に示すとおり、坪谷川合流点～河口までの区間における産卵床の箇所数について、至近3年間(2021年度～2023年度(令和3年度～令和5年度))の変動幅と比較して評価する。

2024年度(令和6年度)のアユの産卵床は、至近3年間(2021年度～2023年度(令和3年度～令和5年度))の変動幅と比較すると、変動の範囲内であった。

※1: 7k800と8k000の瀬が合体
 ※2: 瀬を新規造成
 ※3: 瀬の形状が一部変化し産卵を確認
 ※4: 造成箇所が干出(瀬は残存)
 ※5: 瀬の一部を造成し産卵を確認
 ※6: 瀬の形状が一部変化し産卵を確認
 ※7: 瀬を造成し産卵を確認
 ※8: 2020年度は造成なし(瀬は残存)
 ※9: 新たな瀬が出現
 -: 瀬消失

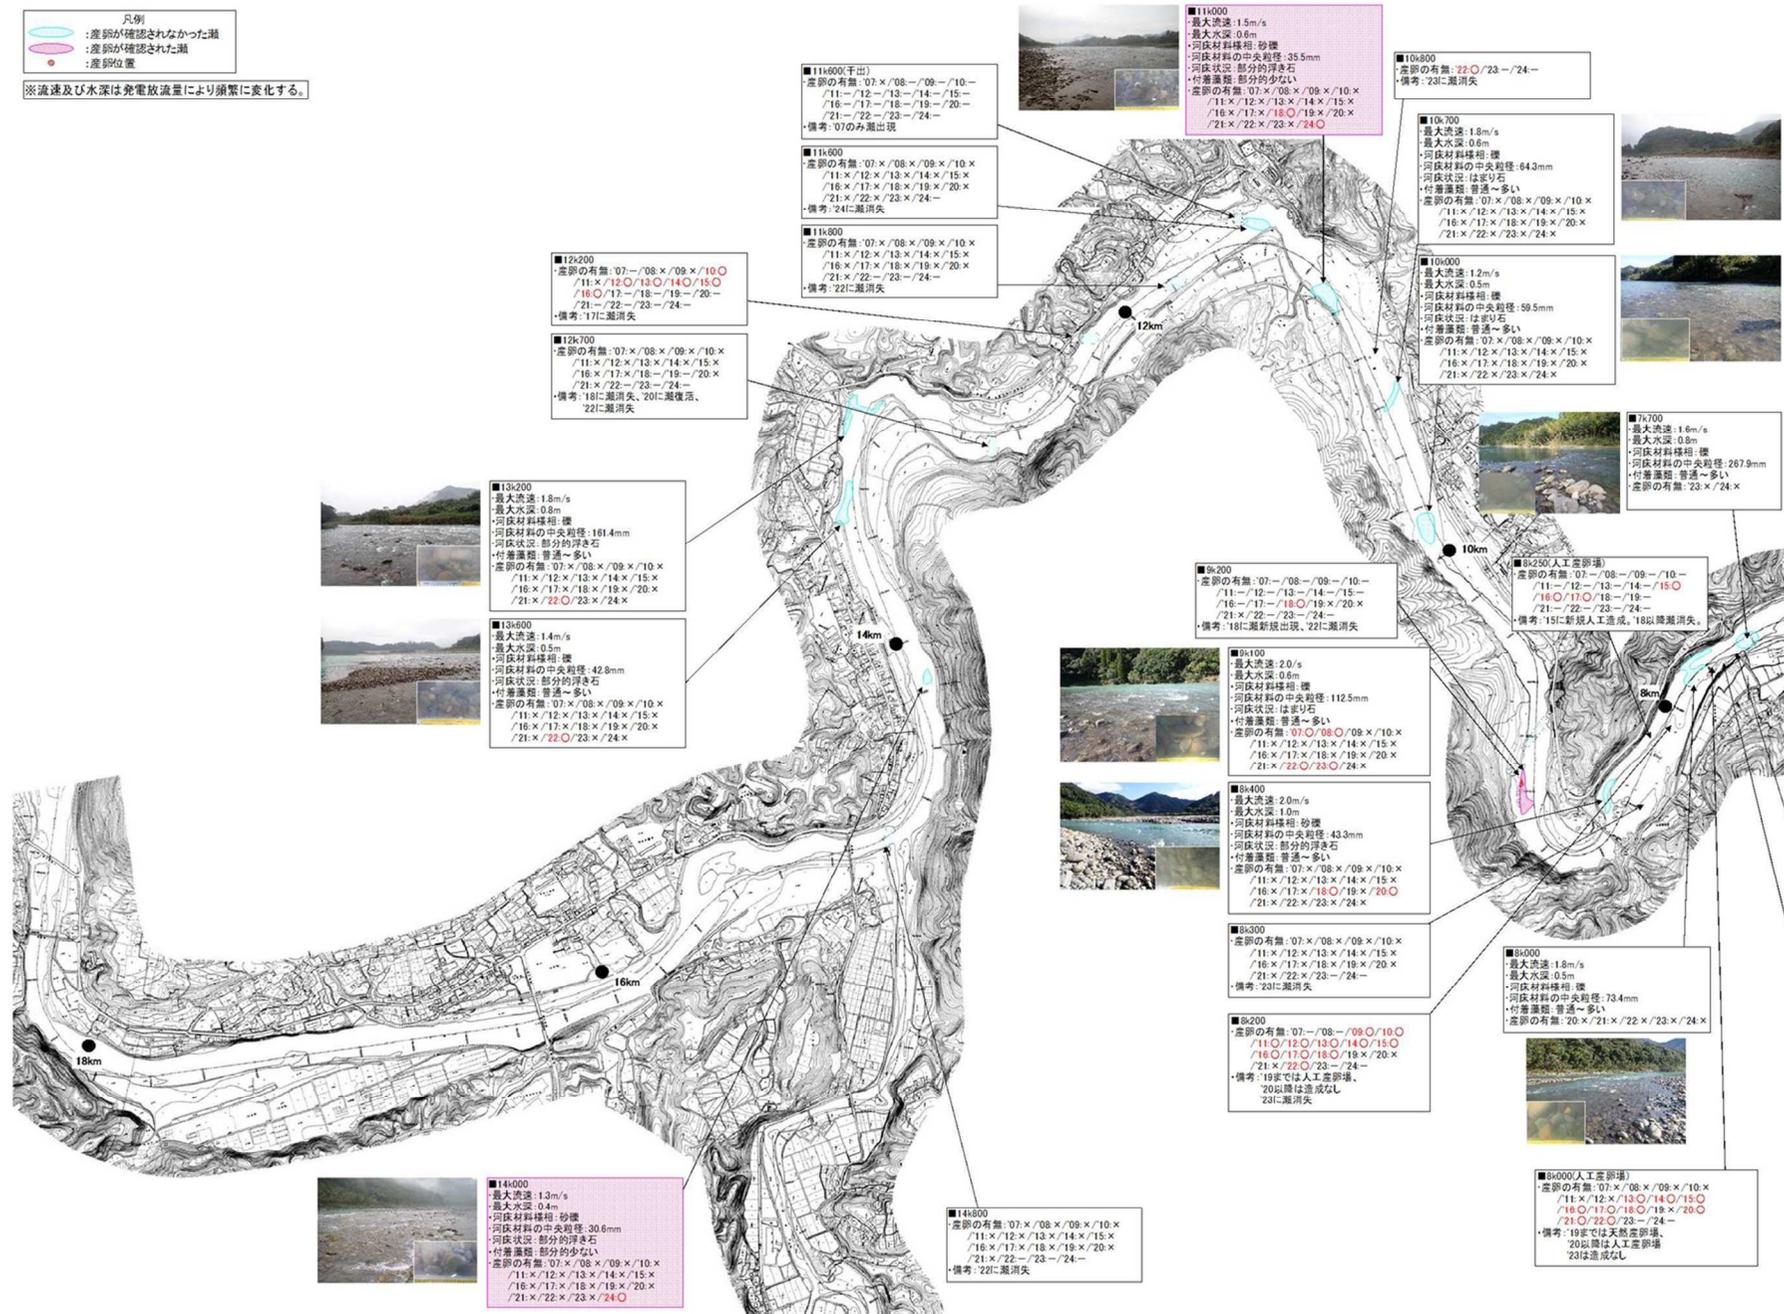
図18-12(1) アユ産卵床の調査結果(坪谷川合流点～廣瀬)

アユは粒径が小さく、河床の硬さが軟らかい場所で産卵することがわかっており、令和6年度においても同様の傾向であった。

瀬の状況と産卵箇所(坪谷川合流点～広瀬)

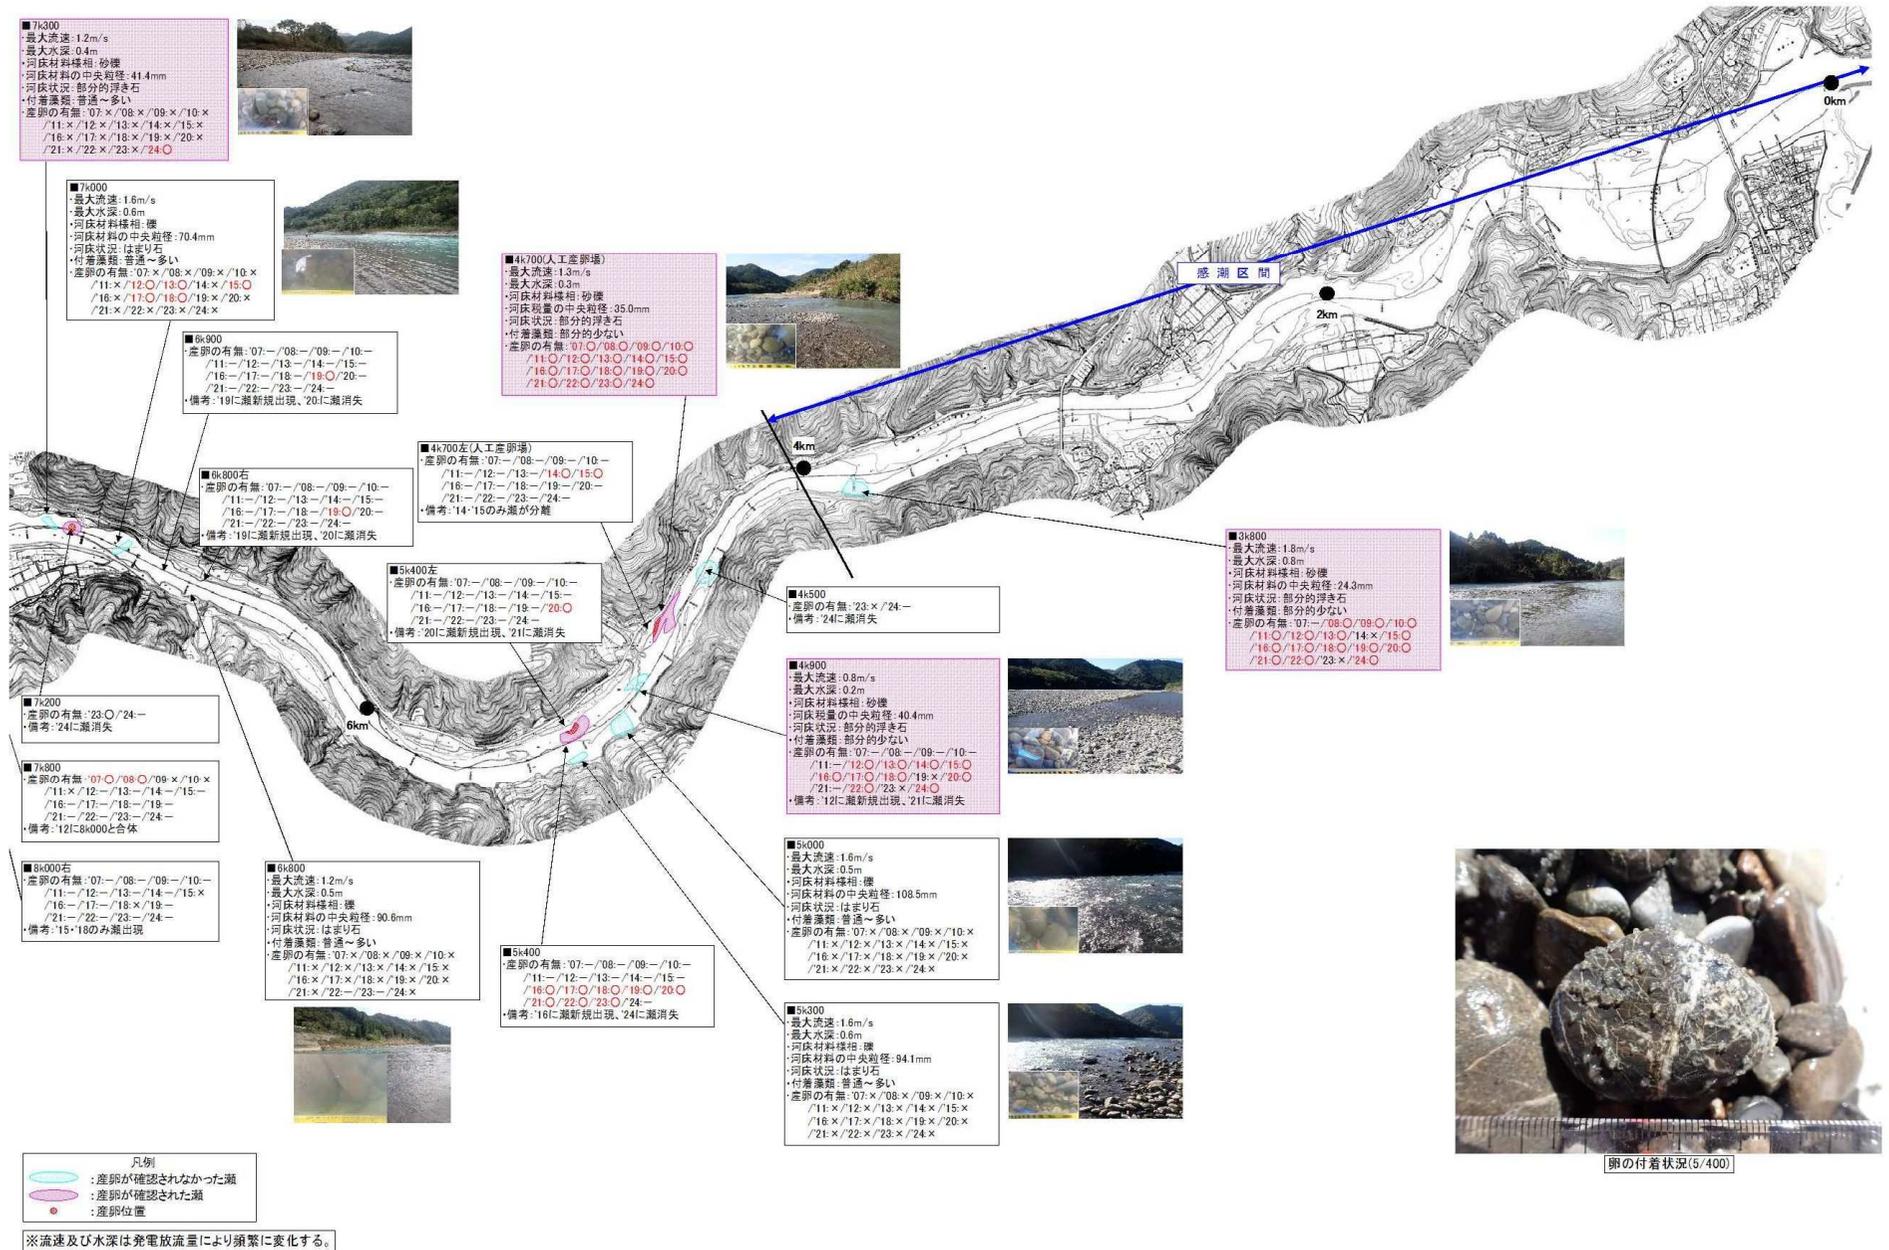
図18-12(2) アユ産卵床の調査結果(廣瀬~河口)

瀬の状況と産卵箇所(広瀬~河口)

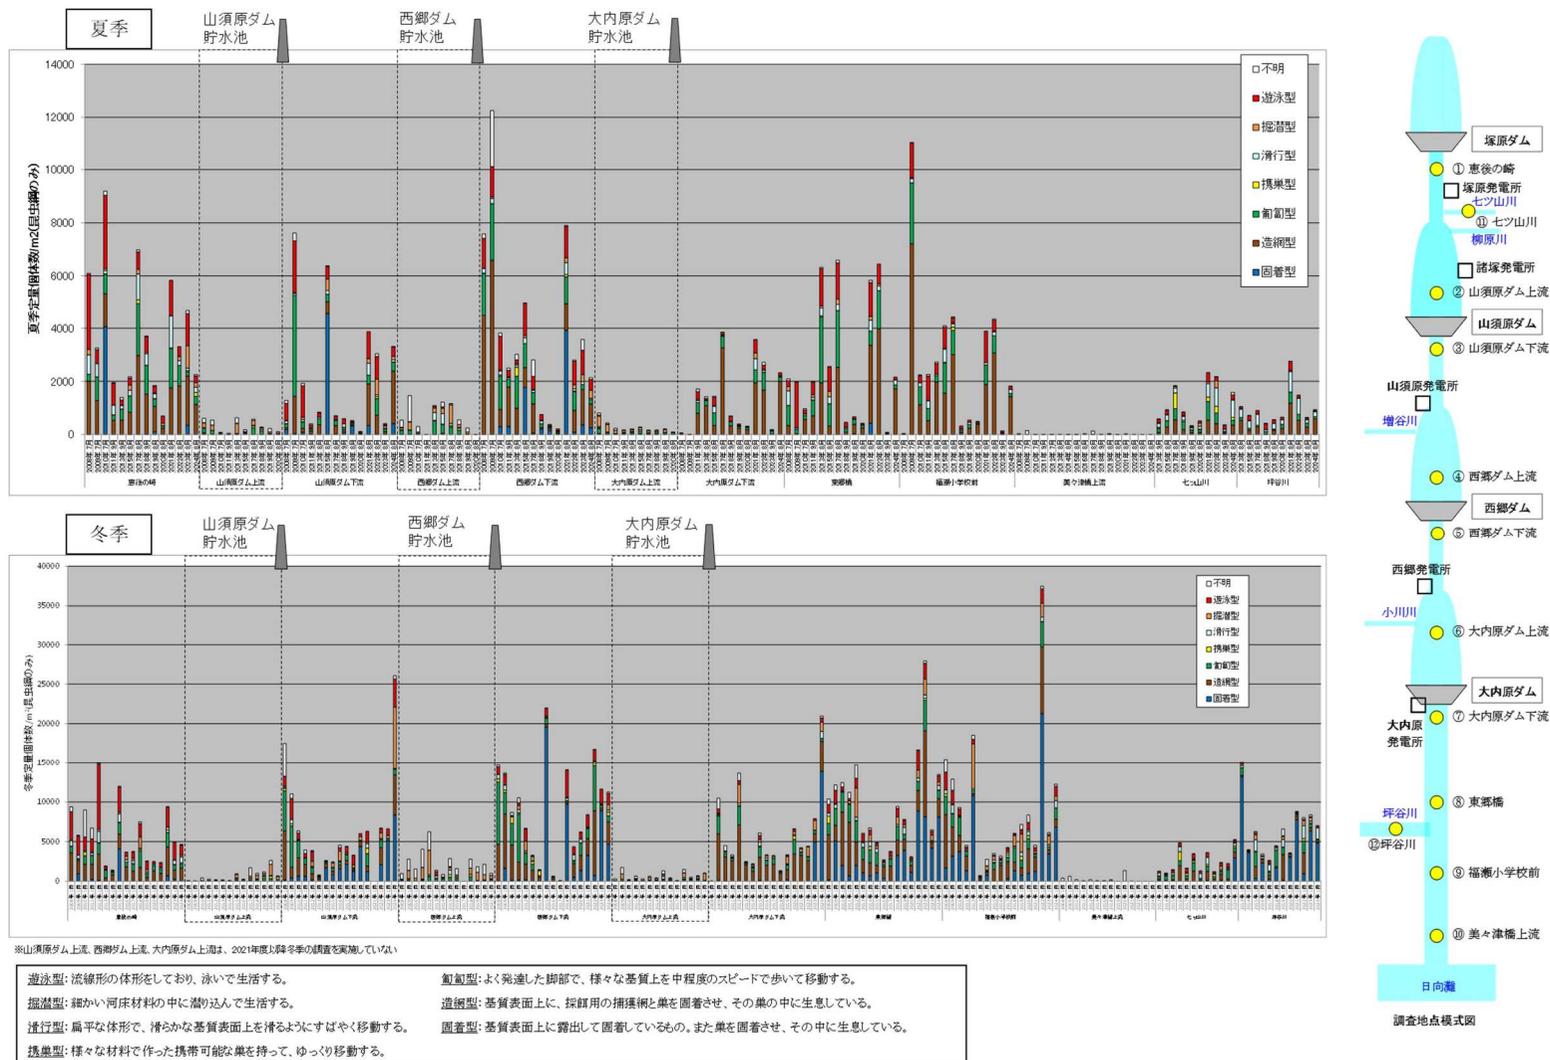
図18-13 底生動物調査の結果概要

2007年度（平成19年度）（冬季）から2024年度（令和5年度）（夏季）までの調査で確認されている底生動物は合計577種となっている。この内、環境省レッドリスト又は宮崎県レッドリスト掲載種は46種となっている。

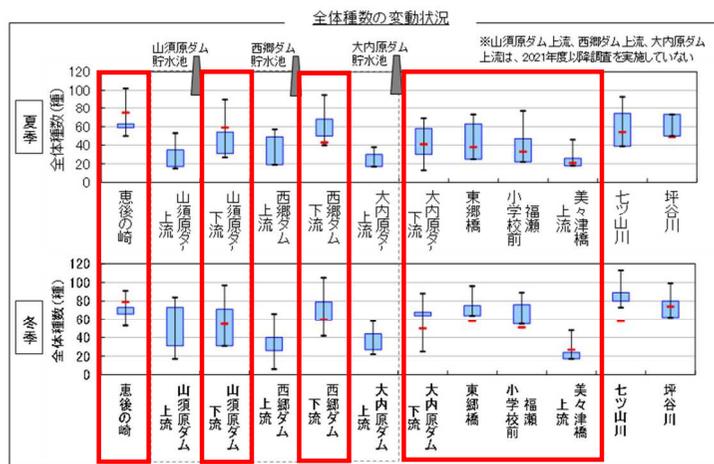
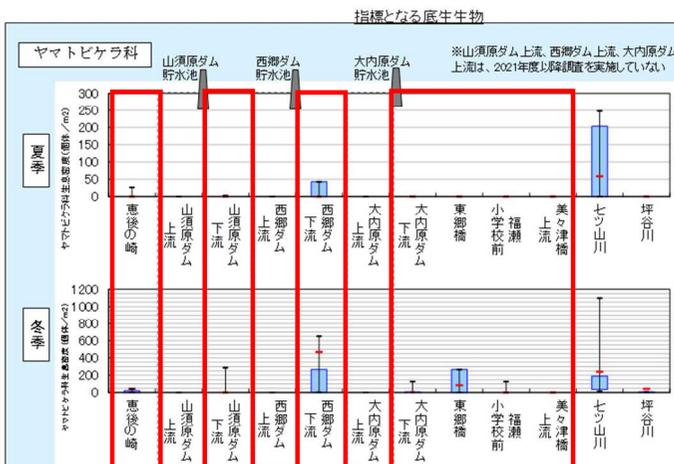
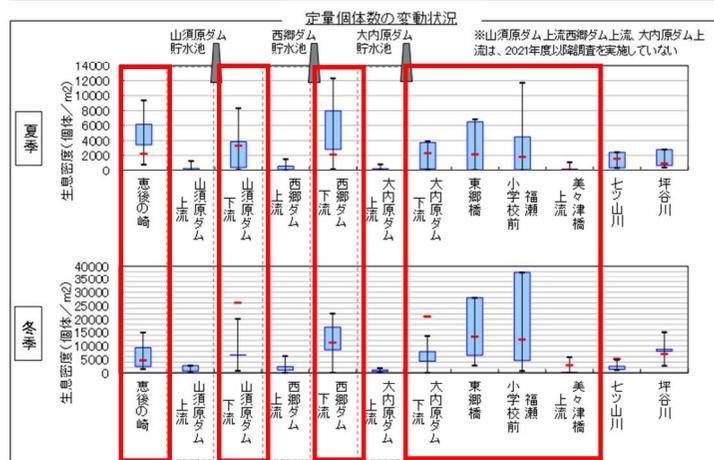
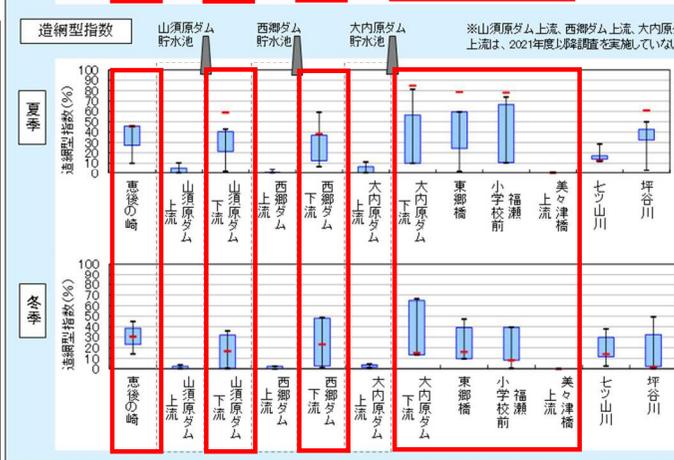
底生動物の方向性評価は、**図18-14に示すとおり、底生動物全体の種数・個体数、ヤマトビケラ科（生息密度）、造網型指数に着目して評価する。**

底生動物全体の種数は、至近3回の調査結果と比較すると、西郷ダム下流（夏季）で減少傾向が確認され、恵後の崎（夏季）及び山須原ダム下流（夏季）で至近3回の調査結果を上回ったが、それ以外は変動幅の範囲内にある。

底生動物全体の個体数は、至近3回の調査結果と比較すると、恵後の崎（夏季）及び西郷ダム下流（夏季）で減少傾向が確認されたが、それ以外は変動幅の範囲内にある。

ヤマトビケラ科（生息密度）は、至近3回の調査結果と比較すると、概ね同程度であった。

造網型指数は、多くの地点でこれまでの調査結果をやや上回ることを確認した。

Ⅰ 2007～2023年度(冬季:2022年度までの)の最大値-最小値の幅

■ 夏季: 過去3回(2021～2023年度)の最大値-最小値の幅
 ■ 冬季: 過去3回(2020～2022年度)の最大値-最小値の幅
 — 2024年度夏季または2023年度冬季の定期調査結果

① 方向性: 地点により、種数及び個体数の変動や造網型指数の減少傾向が確認されたものの、全体で見ると至近3回と概ね同程度かやや増加傾向であることから、総合的に「維持傾向」と評価される。【評価結果: B】

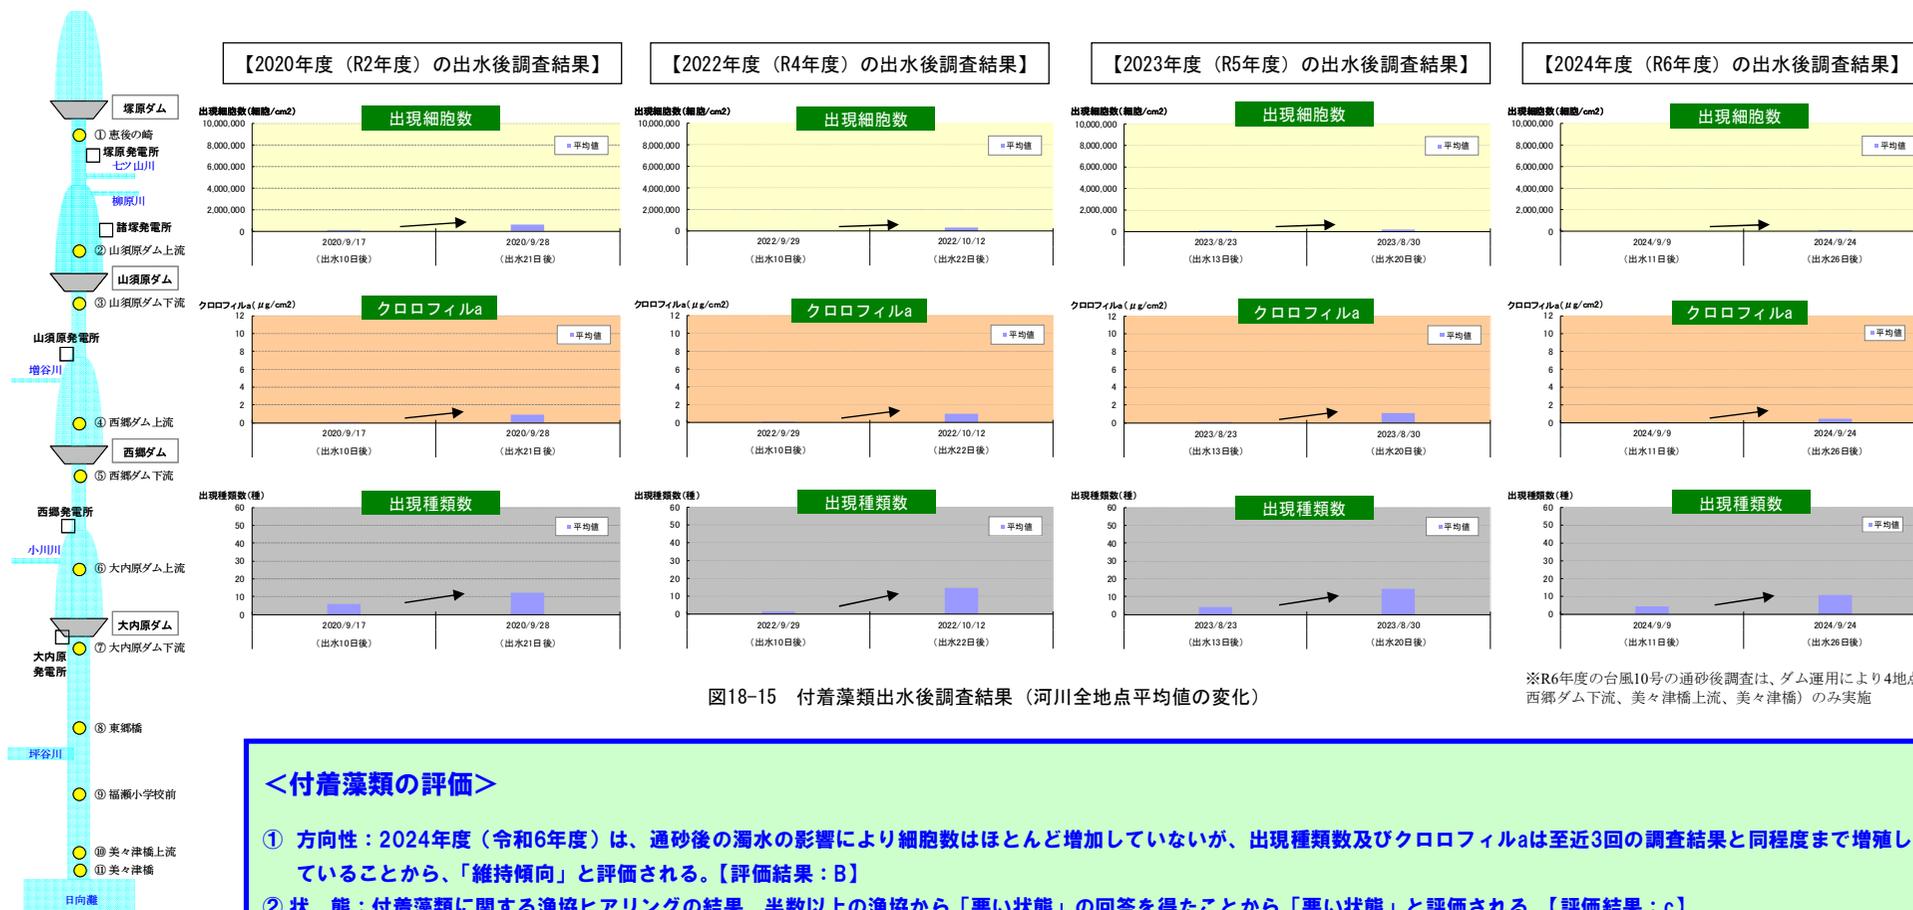
図18-15 付着藻類出水後調査結果（河川全地点平均値の変化）

付着藻類の方向性評価は、**図18-15に示すとおり、出水後の細胞数、クロロフィルa、種類数の増殖傾向に着目して評価する。**

2024年度（令和6年度）は、通砂後の濁水の影響により細胞数はほとんど増加していないが、出現種類数及びクロロフィルaは至近3回と同程度まで増殖している。

- ① 方向性：2024年度（令和6年度）は、通砂後の濁水の影響により細胞数はほとんど増加していないが、出現種類数及びクロロフィルaは至近3回の調査結果と同程度まで増殖していることから、「維持傾向」と評価される。【評価結果：B】
- ② 状態：付着藻類に関する漁協ヒアリングの結果、半数以上の漁協から「悪い状態」の回答を得たことから「悪い状態」と評価される。【評価結果：c】

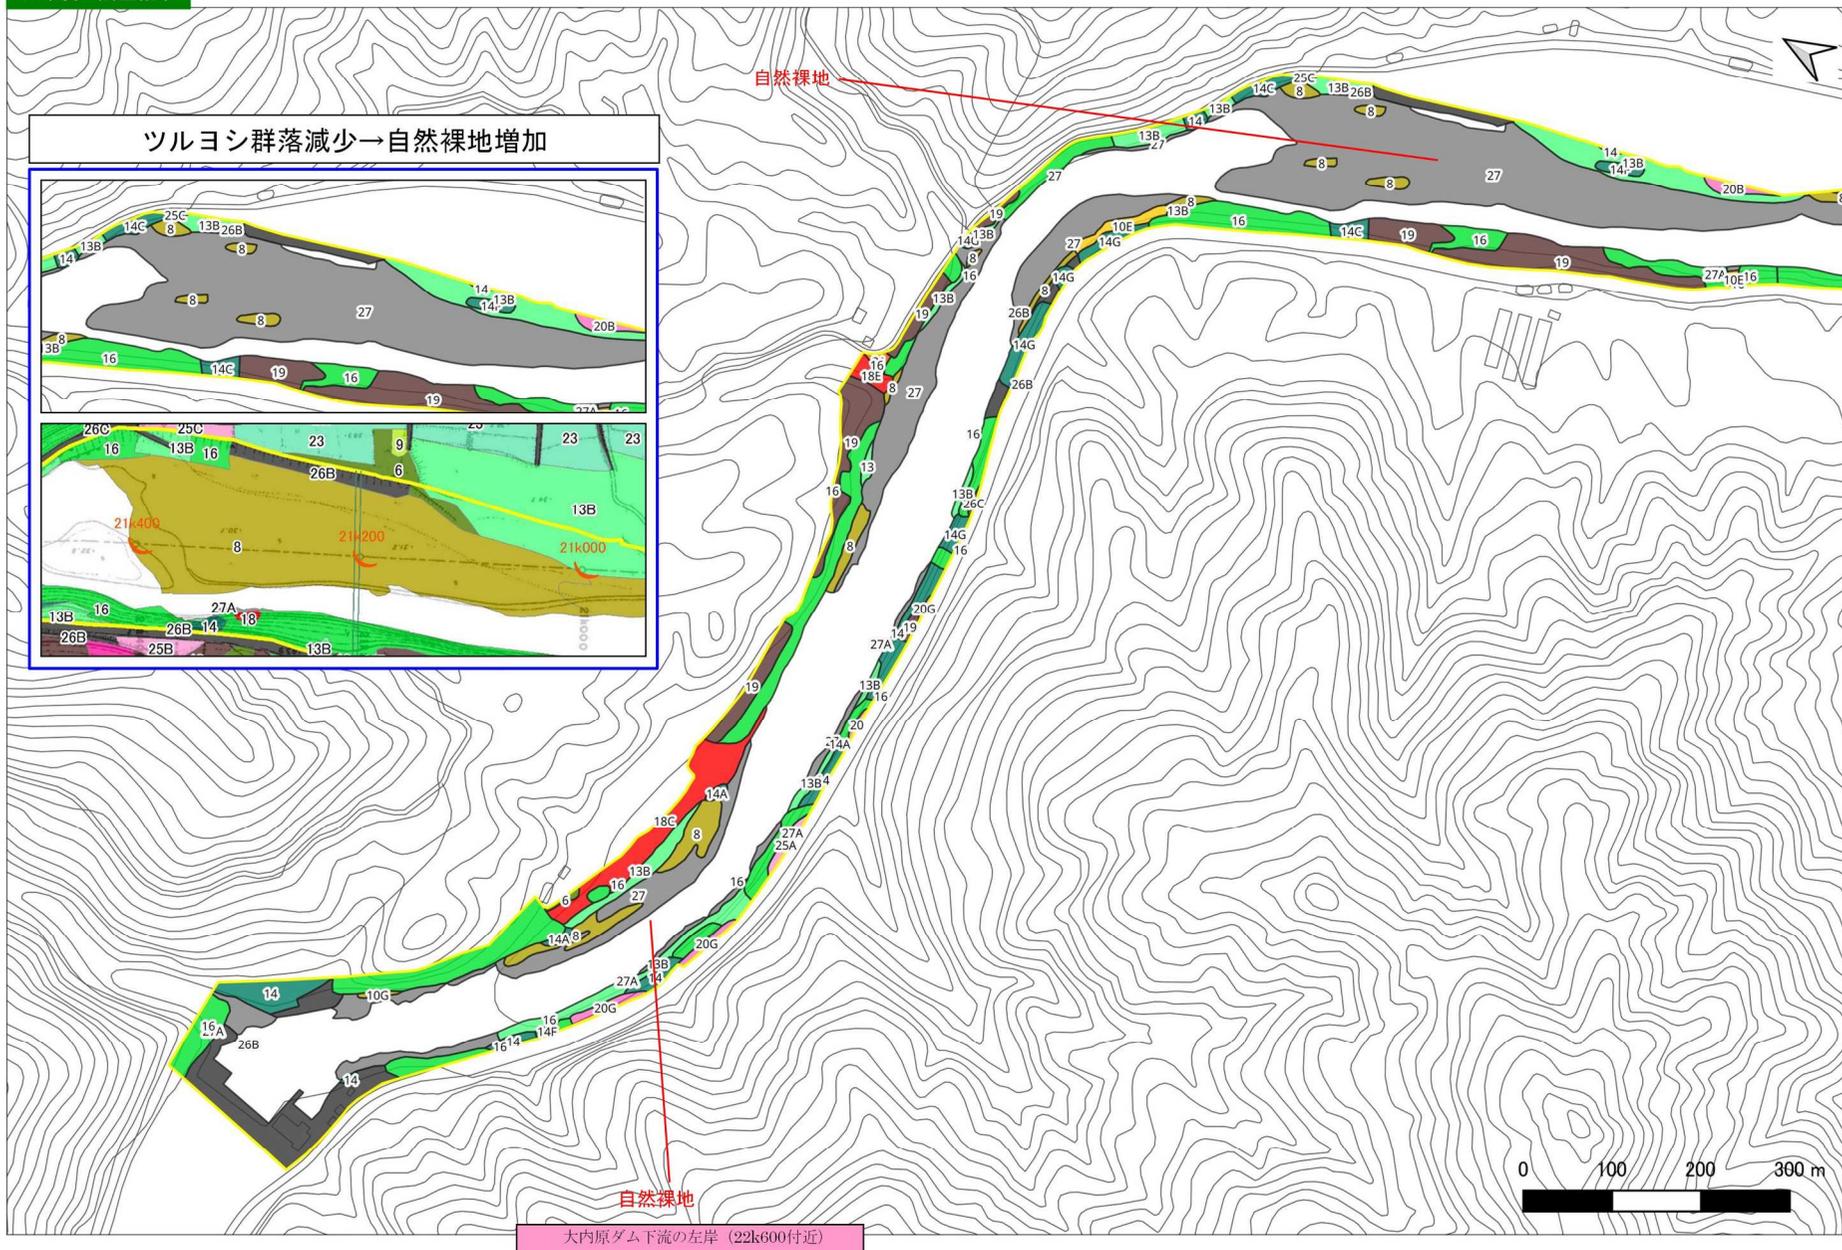
図18-16 河岸植生調査結果 (大内原ダム下流)

令和5年度は、前回調査（平成30年度）と比較すると、多年生広葉草本群落、ツルヨシ群落、シナダレスズメガヤ群落等の分布範囲が減少し、自然裸地、落葉広葉樹林群落、メダケ群落が増加しているが、他群落の植生分布範囲に大きな変化は見られない。

既往最大規模の出水がR4年に発生したため、H30年と比べてR5年の自然裸地が増加し、ツルヨシ群落等の植生分布範囲が減少した。また、R5年度は、前回調査（平成30年度）と比較すると、面積が小さいものの一年生草本群落やヤナギタデ群落等が増加しており、既往最大規模の出水以降、自然裸地で植生遷移が進んでいくものと考えられる。

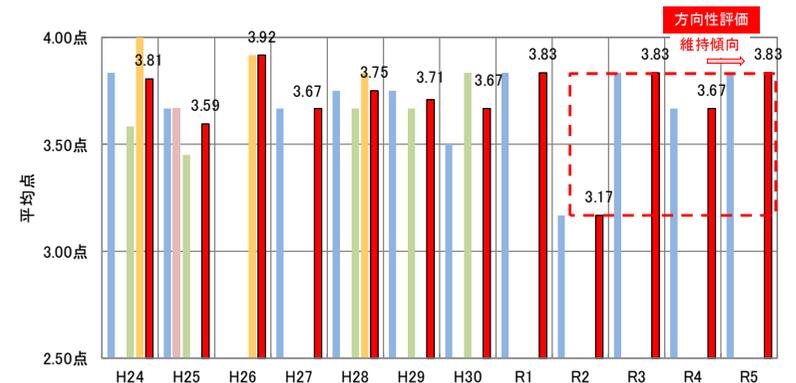
図18-17 「五感を使った簡易検査」による平均点の推移

「五感を使った簡易検査」による水質・底生動物の方向性評価は、**図18-17に示すとおり、各年の平均点について、至近3年間の変動幅と比較して評価する。令和5年度は、至近3年間（令和2年度～令和4年度）の変動幅の範囲内にある。**

「五感を使った簡易検査」による水質・底生動物の状態評価は、**図18-17に示すとおり、3.5～4.0点を「良い状態」、3.0～3.5点を「普通状態」、2.5～3.0点を「悪い状態」と設定して評価する。令和5年度は、平均点が3.83点で、良い状態のエリアに入る。**

① 方向性:「五感を使った簡易検査」による水質・底生動物の方向性は、至近3年間(令和2年度~令和4年度)の変動幅の範囲内にあることから「維持傾向」と評価される。
 【評価結果: B】(※東郷学園(日向市)以外は未実施)

② 状態:「五感を使った簡易検査」による水質・底生動物の状態は、平均点が3.83点であることから「良い状態」と評価される。
 【評価結果: a】(※東郷学園(日向市)以外は未実施)
