①-2 方向性評価（濁水長期化）

2. 河床材料 (No.2)

3. 河道形状 (No.4)

4. 魚類 (No.6)

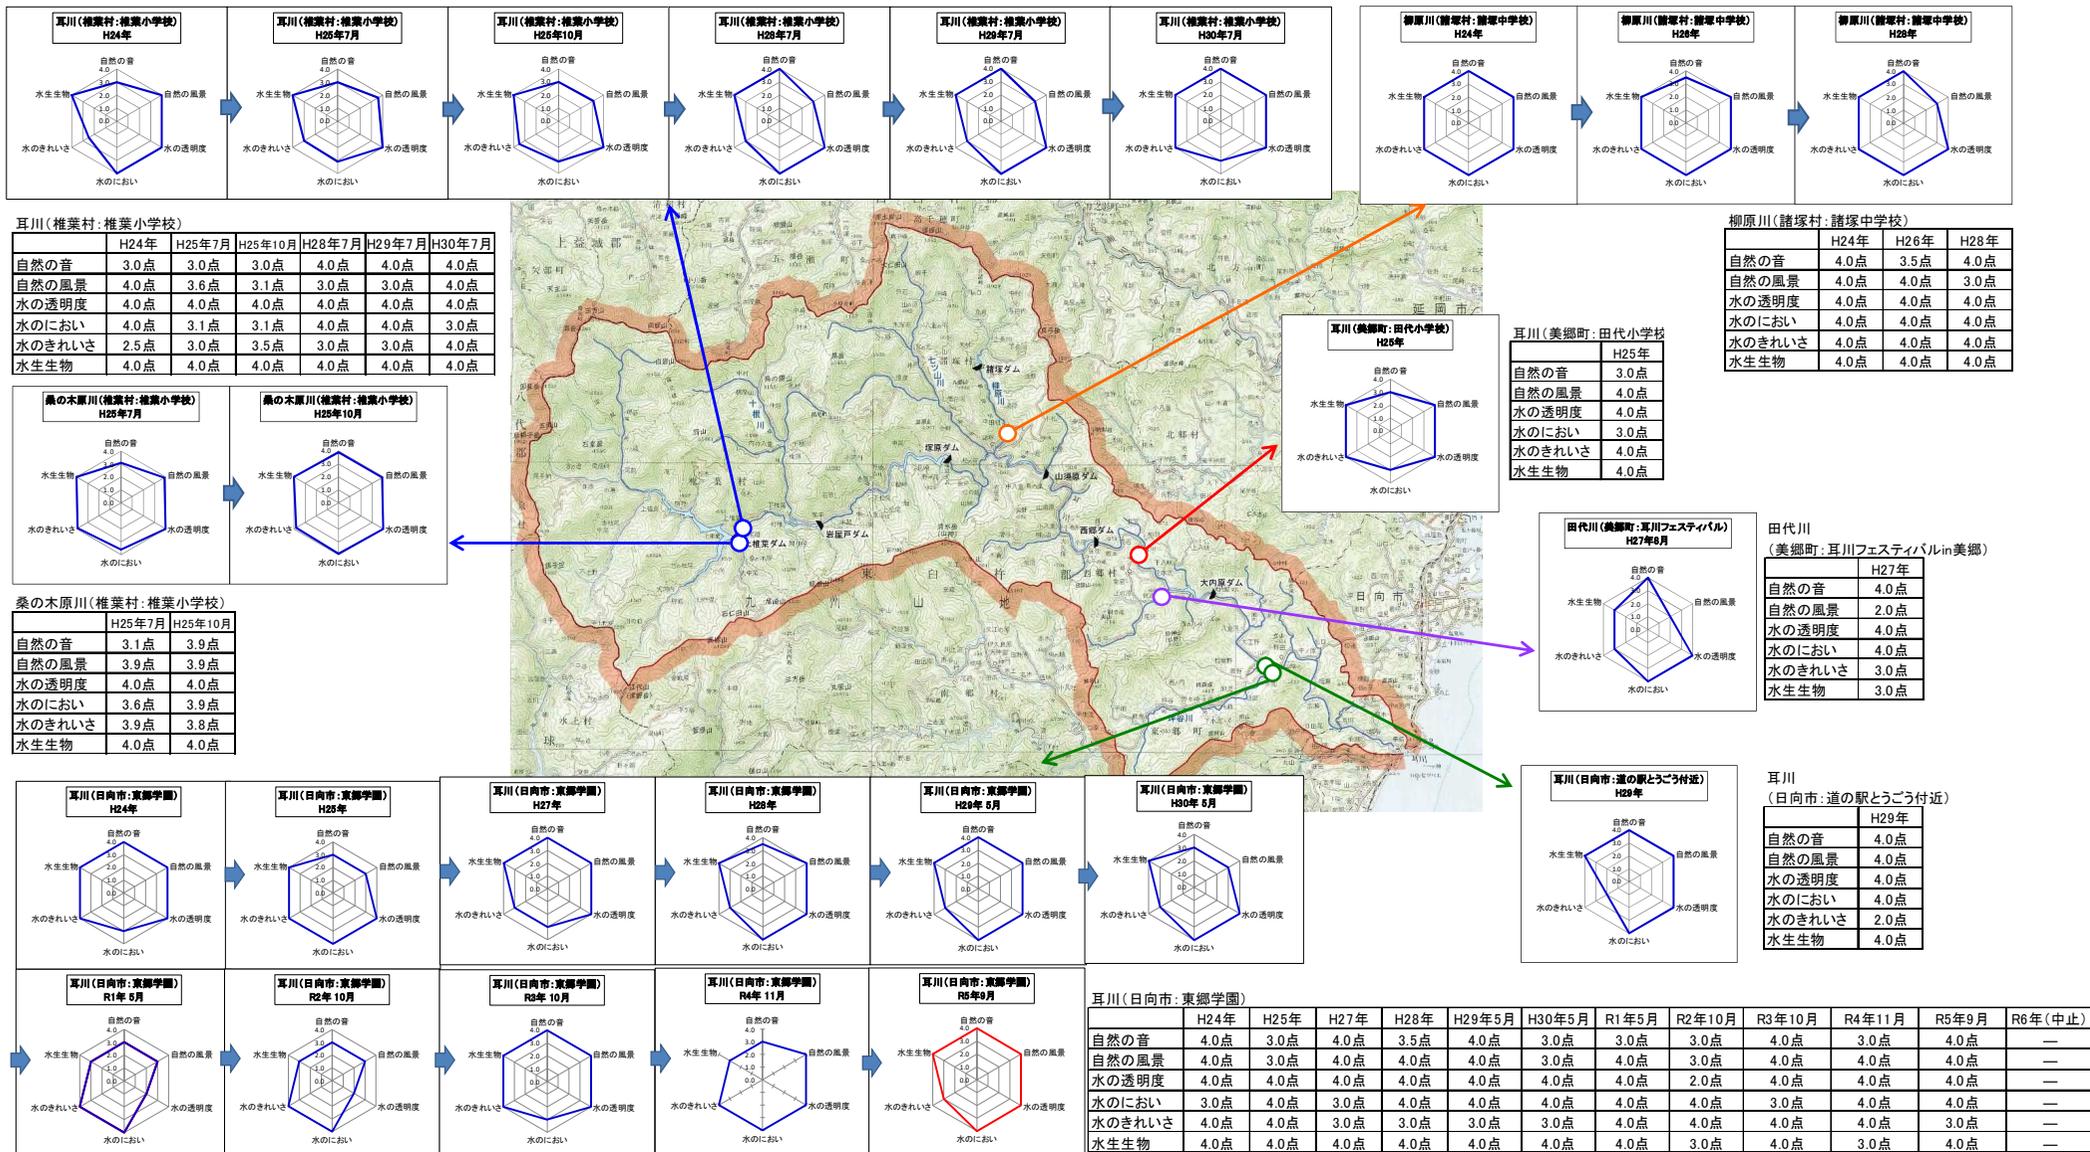
図18-18 「五感を使った簡易検査」実施位置と調査結果

- 耳川（椎葉村）は、「水生生物」「自然の風景」「自然の音」「水の透明度」「水のきれいさ」が満点の4点、「水のおい」のみが3点となっている。
- 耳川（美郷町）は、「水生生物」「自然の風景」「水の透明度」「水のきれいさ」が満点の4点、その他の項目は3点となっている。
- 耳川支流の桑の木原川（椎葉村）は、全ての項目でほぼ満点（4点）となっている。
- 耳川支流の柳原川（諸塚村）は、「自然の音」「水の透明度」「水のおい」「水のきれいさ」「水生生物」が満点の4点、「自然の風景」が3点となっている。
- 耳川（日向市）は、「水のきれいさ」が3点、その他の項目全てで満点(4点)となっている。
- 耳川支流の田代川（美郷町）は、「自然の音」「水の透明度」「水のおい」が満点の4点であったが、「自然の風景」は2点、その他の項目は3点となっている。
