## 令和4年出水の振り返り

令和5年3月30日（木）

西都・児湯地区流域治水協議会  
西都・児湯地区水防災意識社会再構築協議会

## 令和4年台風第14号の概要

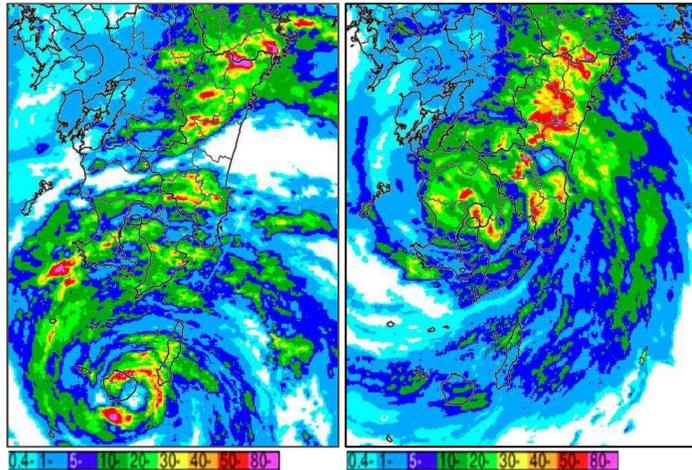
気象レーダー観測 (mm/h)  
左：18日12時 右：18日20時

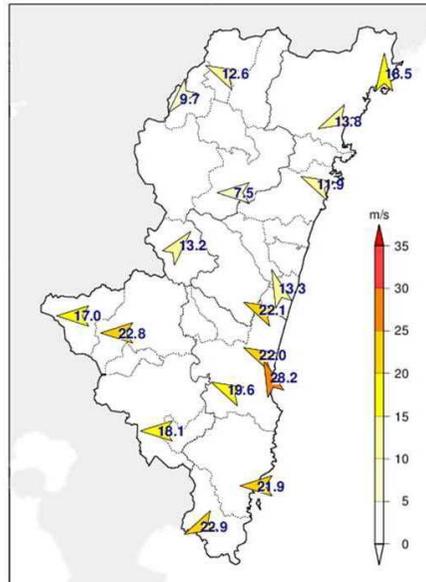
16日から19日のアメダス最大風速  
分布図 (m/s)

- 最大風速
  - 小林 : 22.8m/s ( 東 )
  - 串間 : 22.9m/s ( 東北東 )
- 最大瞬間風速
  - 高千穂 : 29.8m/s ( 東南東 )
  - 日向 : 27.4m/s ( 南東 )
  - 神門 : 24.6m/s ( 東 )
  - 加久藤 : 31.8m/s ( 東北東 )
  - 小林 : 41.1m/s ( 東 )
  - 串間 : 37.0m/s ( 東北東 )

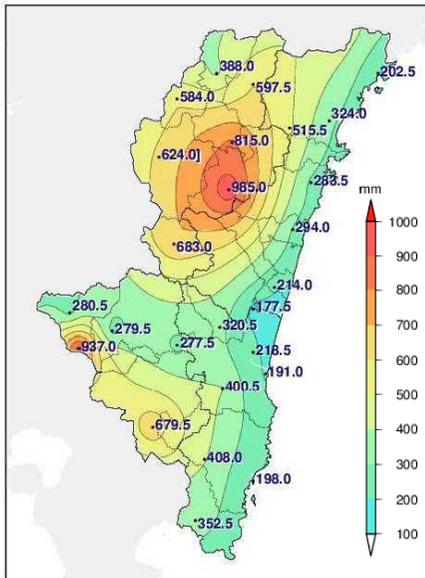
15日から19日のアメダス総降水量  
分布図 (mm)

- 12時間降水量
  - 西米良 : 451.0 ミリ**
  - 椎葉 : 428.5 ミリ
  - 日之影 : 413.0 ミリ
  - 都城 : 404.0 ミリ
  - 北方 : 347.5 ミリ
  - 高千穂 : 317.0 ミリ

- 24時間降水量
  - 椎葉 : 631.0 ミリ
  - 西米良 : 579.0 ミリ**
  - 日之影 : 515.0 ミリ

- 48時間降水量
  - 椎葉 : 741.0 ミリ
  - 日之影 : 553.5 ミリ

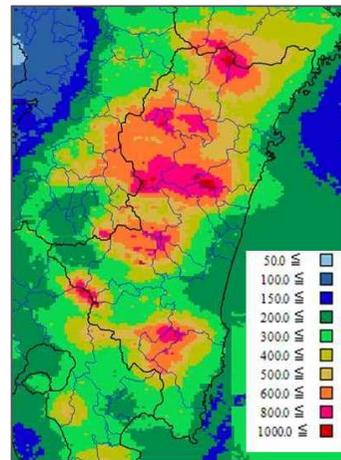
15日から19日の解析雨量  
積算分布図 (mm)

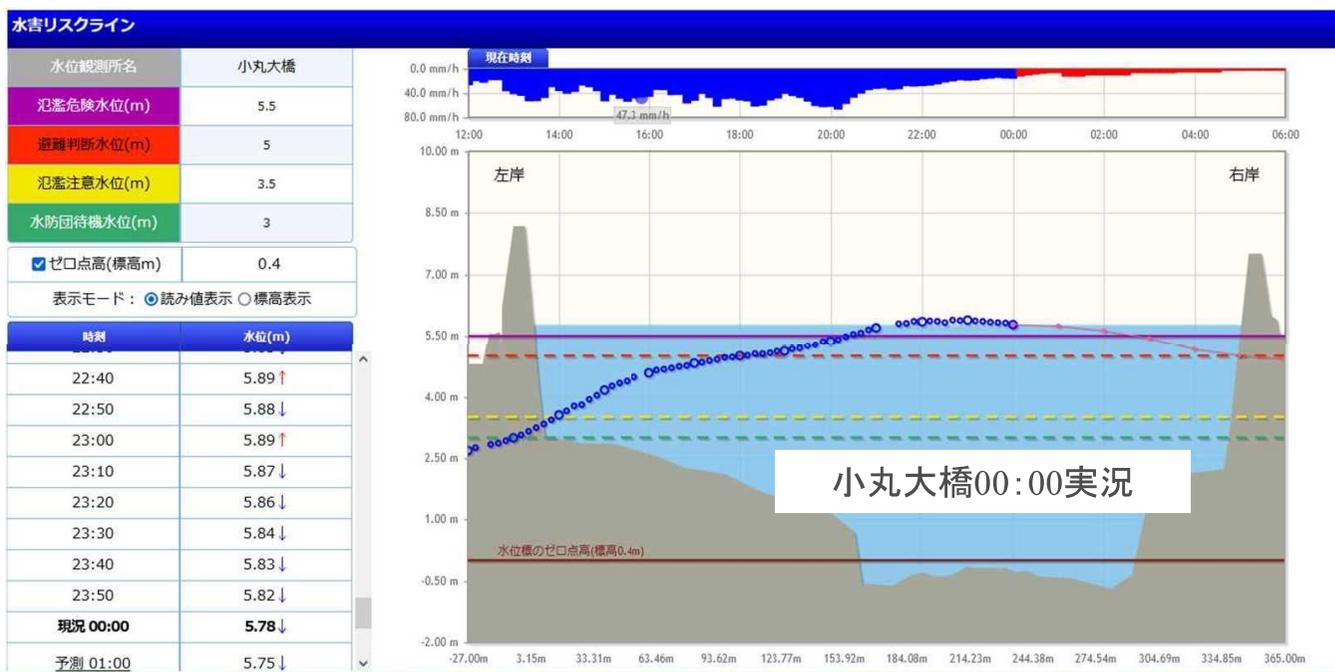
## 9/18-19 小丸川 指定河川洪水予報発表状況

発表時刻	情報名
2022/9/18 14:50	小丸川氾濫注意情報 第1号
2022/9/18 18:45	小丸川氾濫警戒情報 第2号
2022/9/18 21:00	小丸川氾濫危険情報 第3号
2022/9/19 7:25	小丸川氾濫注意情報（警戒情報解除） 第4号
2022/9/19 9:50	小丸川氾濫注意情報解除 第5号

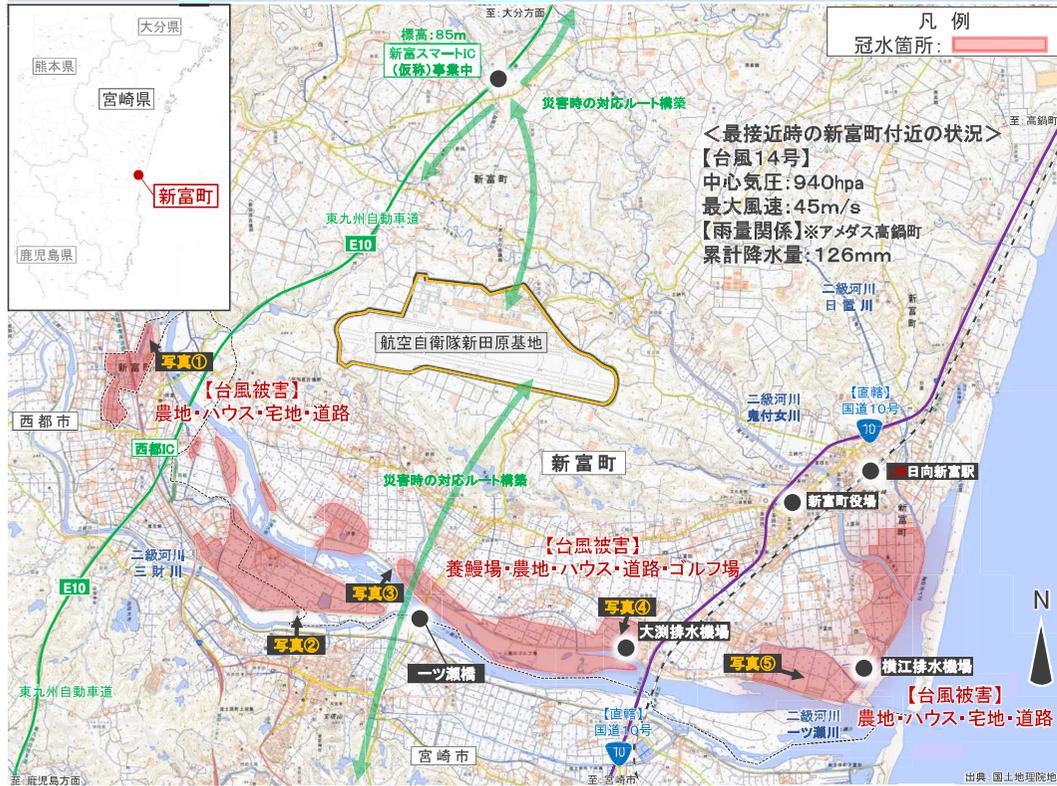
# 令和4年 台風14号襲来による被害状況

台風14号による新富町への影響は、町南西部に位置する瀬口地区及び柳瀬地区での大規模な冠水、河川増水により樋門が開口できず内水位が上昇したことによる冠水が甚大であった。河川及び内水位の状況を把握するため調査を随時行っていたが、暴風域時点での調査は困難を極めること、関係者の人命も確保する必要がある。

このことから、**人命の確保**は基より、**財産やインフラを確保**するため、**ICTを活用した樋門や無動力化樋門また、排水施設の遠隔リモート化**が必要である。併せて、**激甚的な災害を未然に防ぎ緊急時に活用できる資機材(排水ポンプ車等)の拡充**が必要である。  
なお、**湛水防除受益地内の抜本的な整備や農地の活用**を念頭に災害対策を進める必要がある。

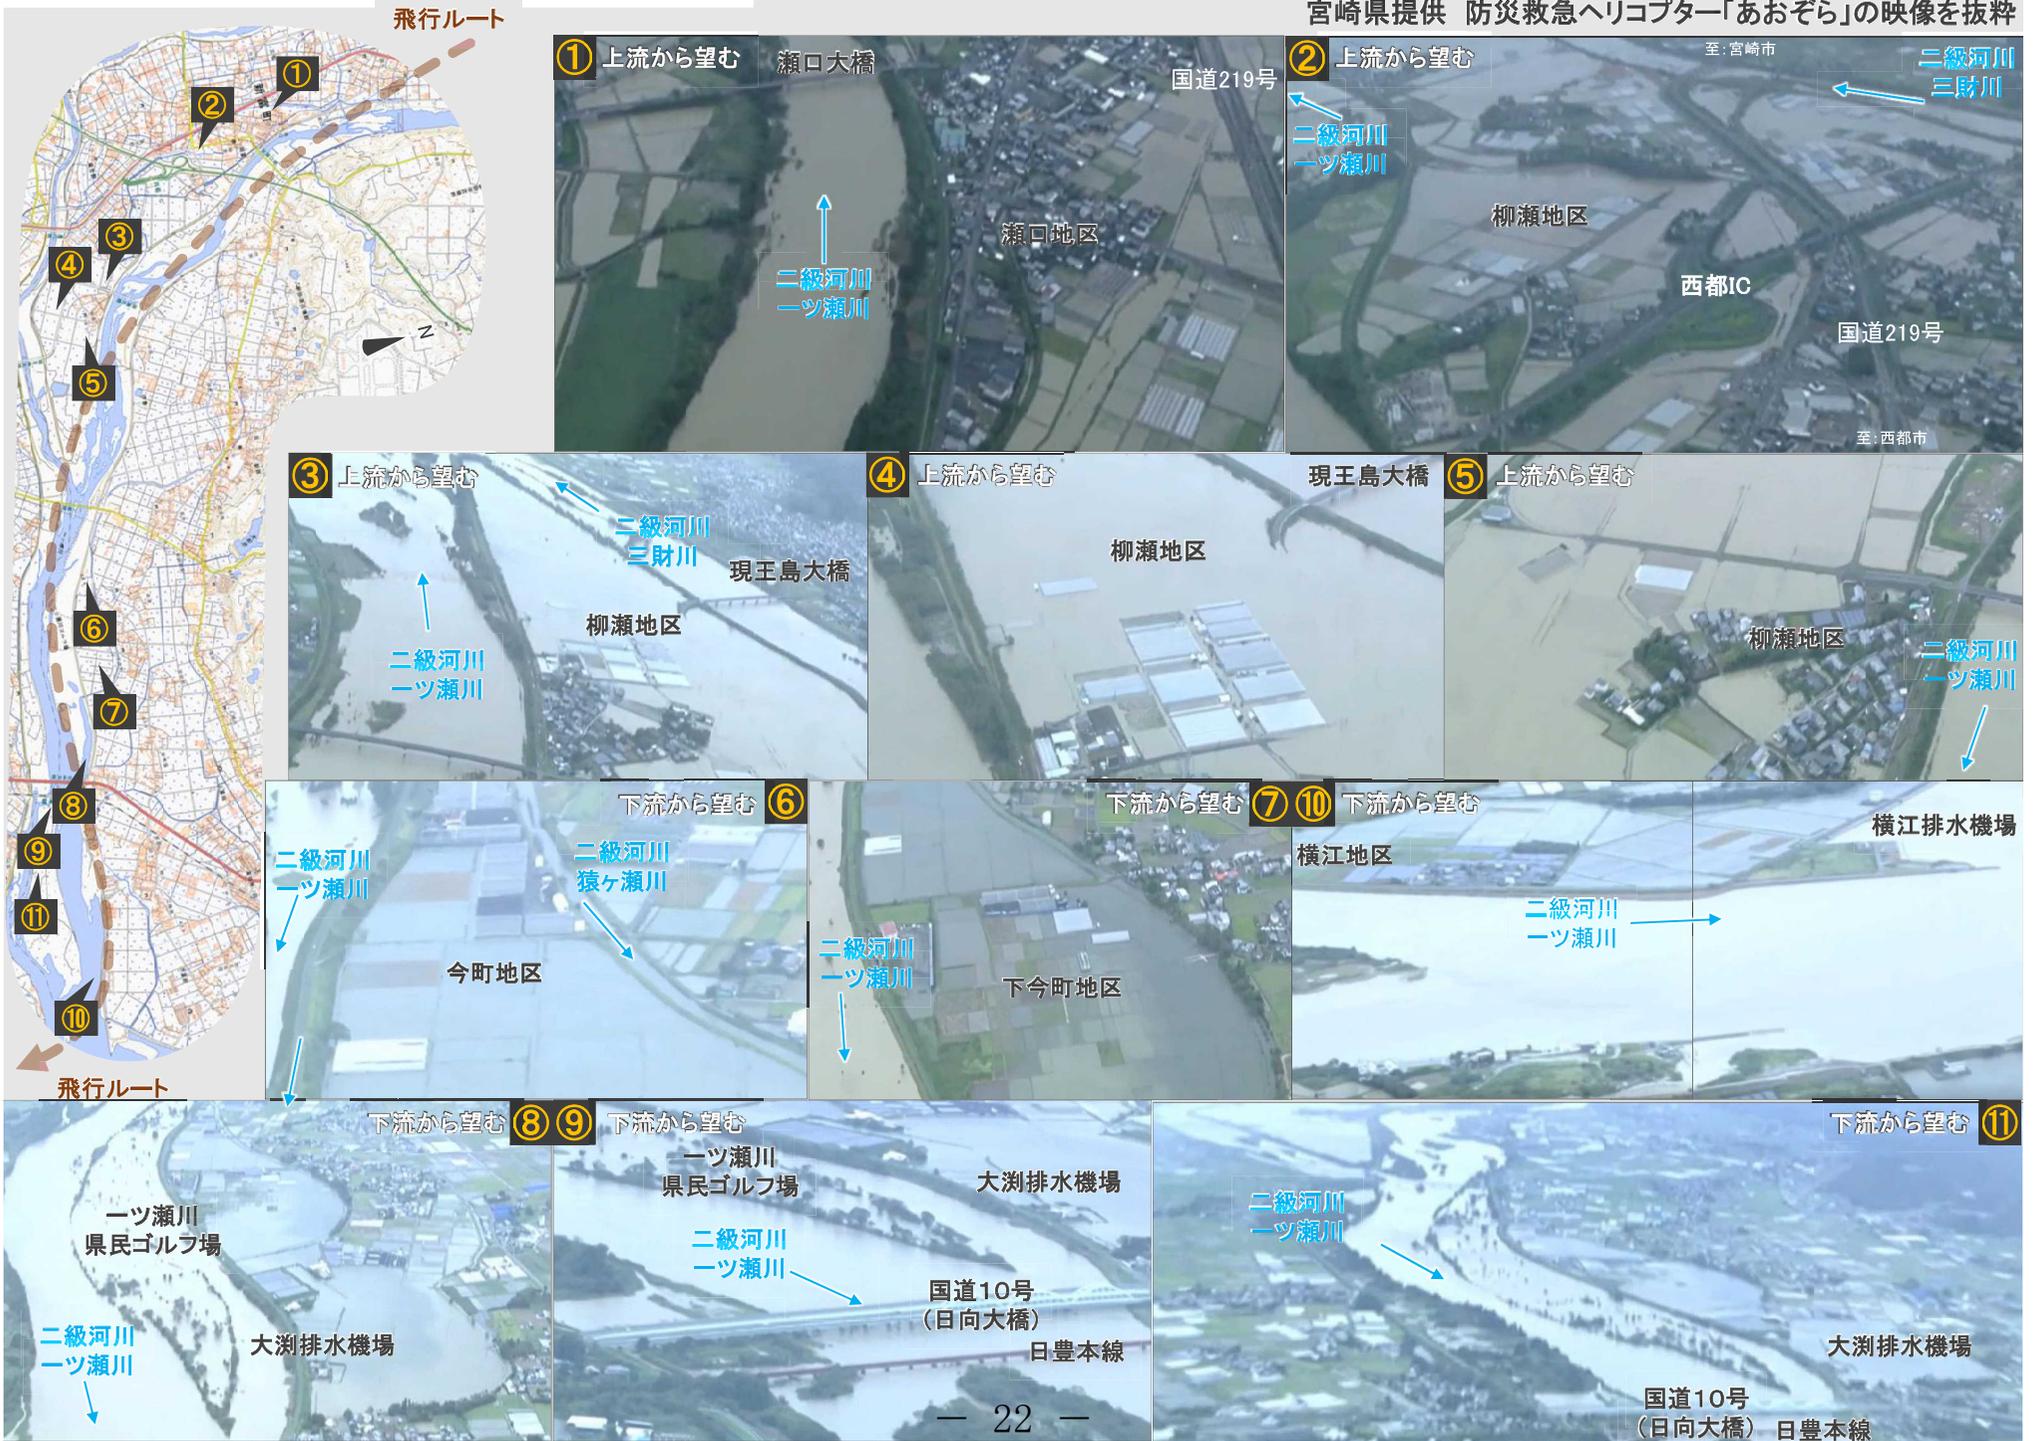
# 令和4年 台風14号襲来による被害状況

宮崎県提供 防災救急ヘリコプター「あおぞら」の映像を抜粋

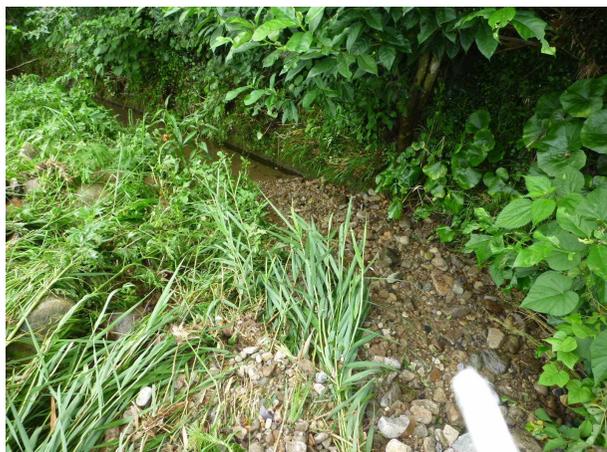
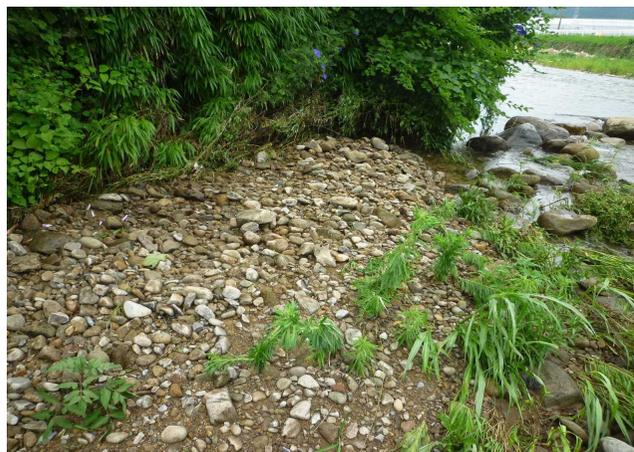
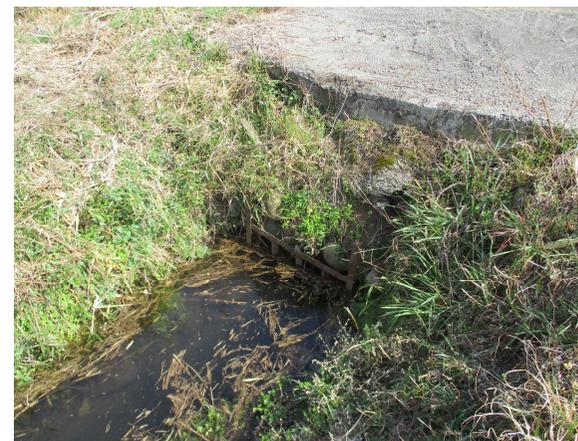
- 取水口周辺の土砂が水路に流れ込み、その後の土砂上げに時間を要した。

- 台風接近前の住民への呼びかけ
- 水路管理者への注意喚起
- 自治会と連携した台風後の復旧活動

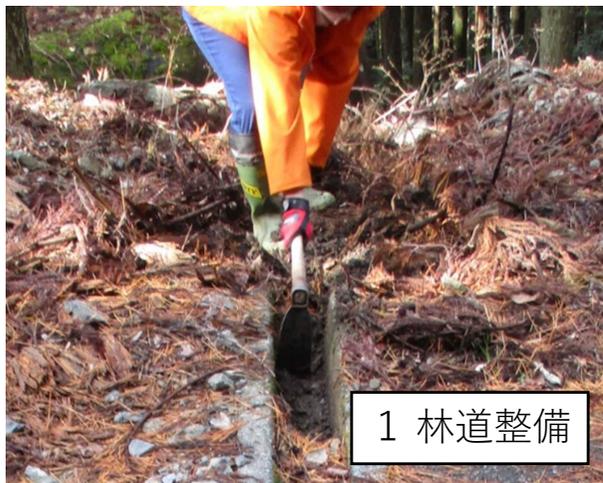
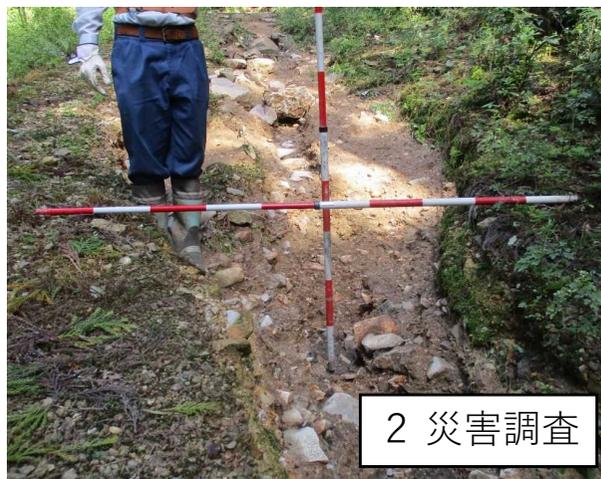
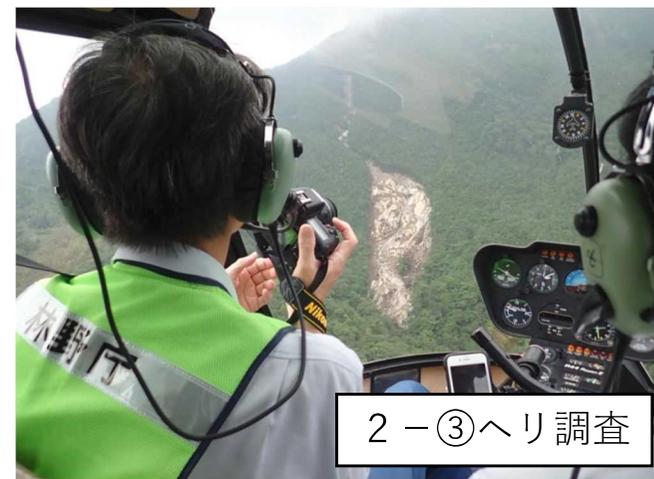
- 1 出水期前の主要林道及び民家等、保全対象に隣接する国有林の事前点検・整備
- 2 出水後の迅速な被害調査
  - ① 出先森林事務所や請負事業者等ネットワークを活用した情報収集
  - ② 無人航空機の活用
  - ③ 民国連携したヘリコプター調査及び関係自治体への情報提供
