4. 令和4年9月台風14号の 浸水状況

5. 耳川水系河川整備計画の変更内容 （施行区間の追加）

■耳川水系河川整備計画の変更（施行区間の追加）

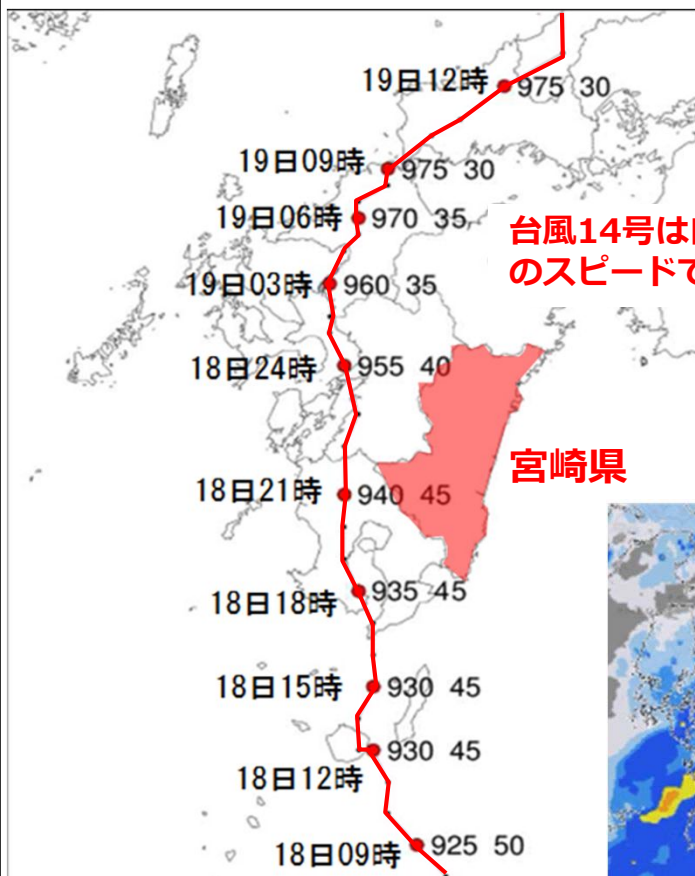
令和4年9月 台風14号の経路図

- 令和4年9月の台風14号では、2度の線状降水帯が発生し、台風とその周辺の発達した雨雲の長期間の停滞などにより、耳川が位置する県北部山沿を中心として県内各地に豪雨がもたらされ、甚大な浸水被害が発生しました。

台風14号は自転車並みのスピードで北上

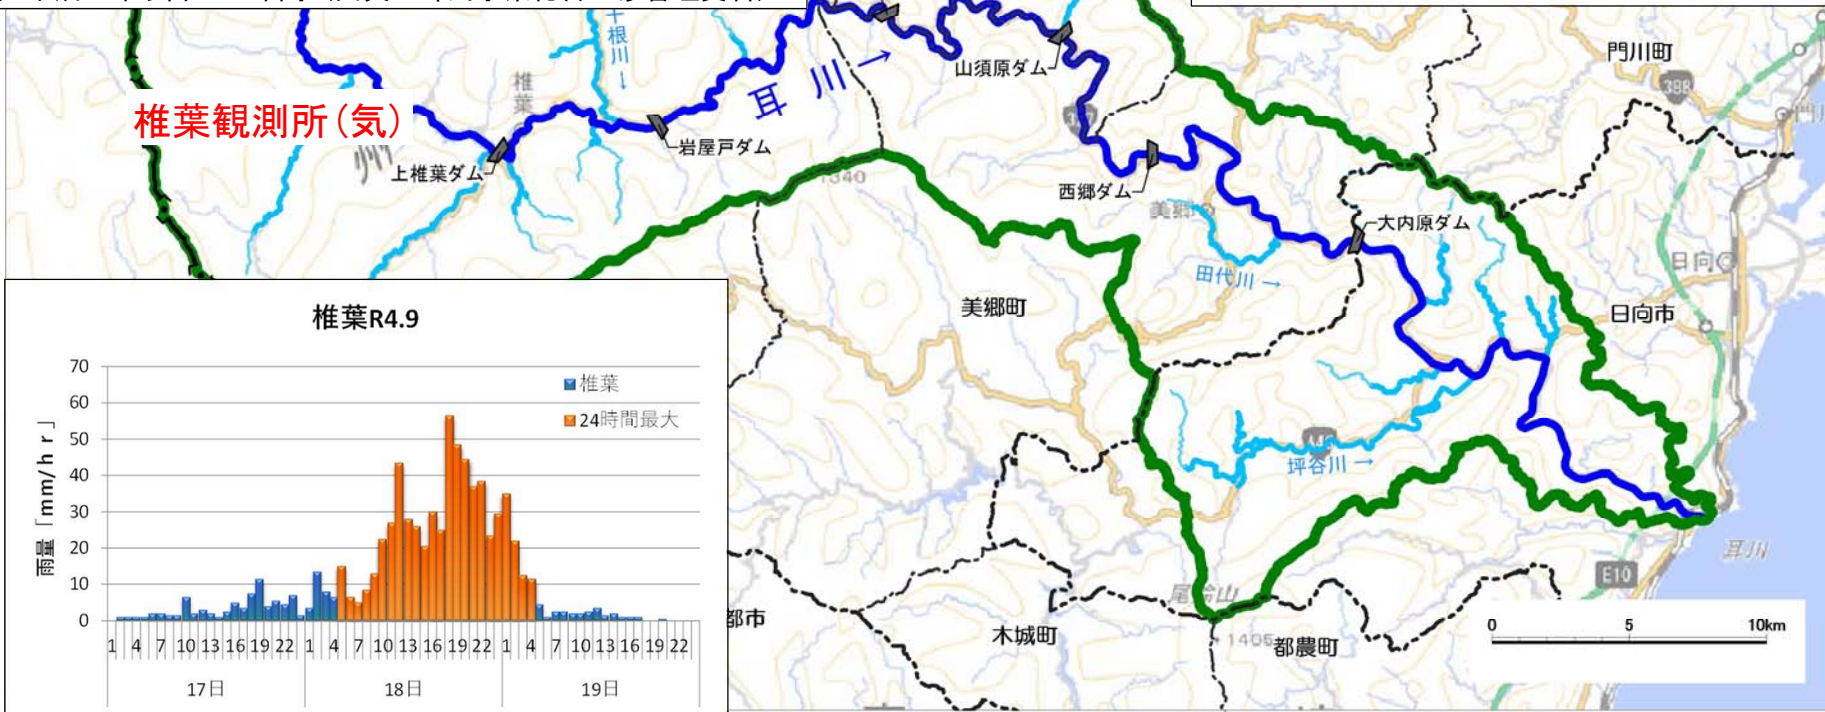
【山須原ダム流入量】

- 平成17年9月台風14号（歴代第1位※2）
最大流入量：4,110 m³/s（欠測のため推定値）
- 令和4年9月台風14号（歴代第2位※2）
最大流入量：3,614 m³/s

【大内原ダム流入量】

- 令和4年9月台風14号（歴代第1位※2）
最大流入量：5,848 m³/s

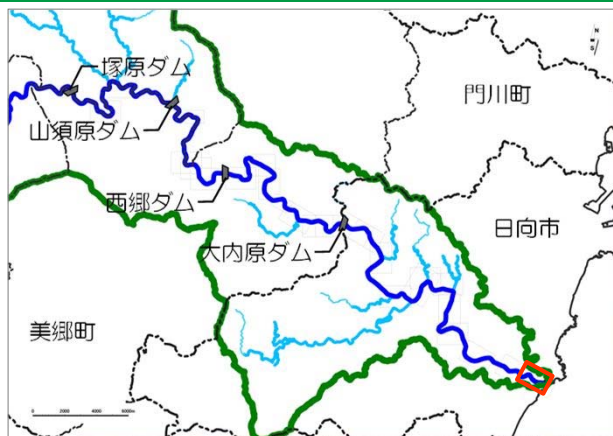
令和4年9月台風14号の浸水被害（1）

| 地区名 | 浸水戸数 | | | | | | | | | |
|---|---|---|---|---|---|---|---|---|---|---|
| 幸脇地区 | 12 | 21 | 4 | 1 | 38 | 0 | 0 | 0 | 0 | 0 |
| 立縫地区 | 2 | 3 | 3 | 0 | 8 | 1 | 4 | 0 | 0 | 5 |

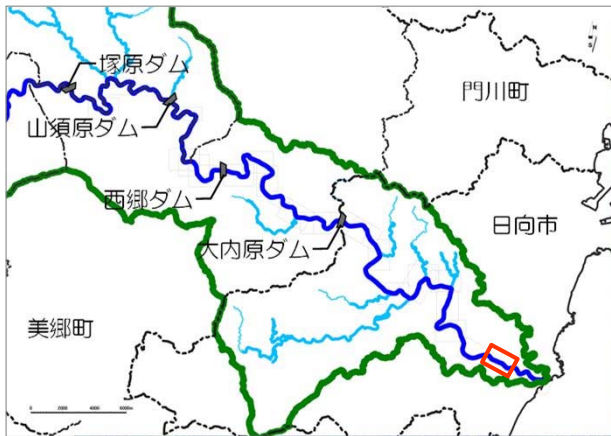
令和4年9月台風14号の浸水被害（2）

| 地区名 | 浸水戸数 | | | | | | | | | |
|---|---|---|---|---|---|---|---|---|---|---|
| 飯谷地区 | 7 | 5 | 3 | 4 | 19 | 0 | 2 | 0 | 0 | 2 |
| 余瀬地区 | 7 | 9 | 7 | 6 | 29 | 1 | 13 | 0 | 0 | 14 |

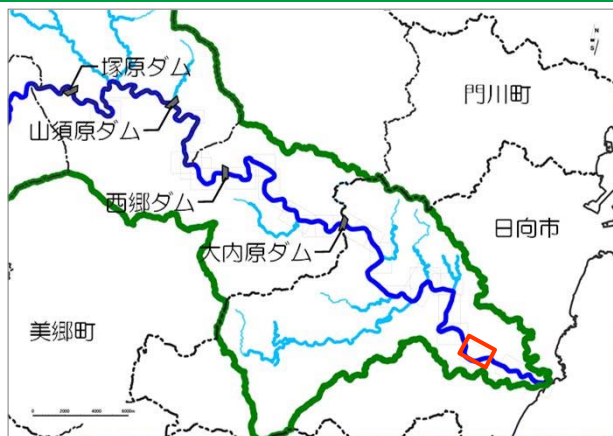
令和4年9月台風14号の浸水被害（3）

| 地区名 | 浸水戸数 | | | | | | | | | |
|---|---|---|---|---|---|---|---|---|---|---|
| 鳥川地区 | 0 | 0 | 2 | 3 | 5 | 0 | 0 | 0 | 0 | 0 |

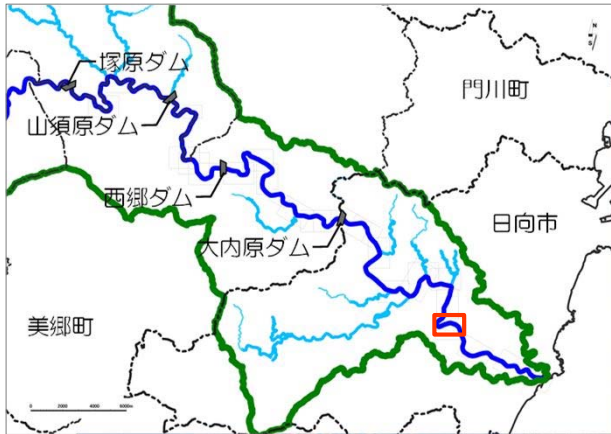
令和4年9月台風14号の浸水被害（4）

| 地区名 | 浸水戸数 | | | | | | | | | |
|---|---|---|---|---|---|---|---|---|---|---|
| 広瀬地区 | 3 | 5 | 7 | 5 | 20 | 0 | 0 | 0 | 0 | 0 |

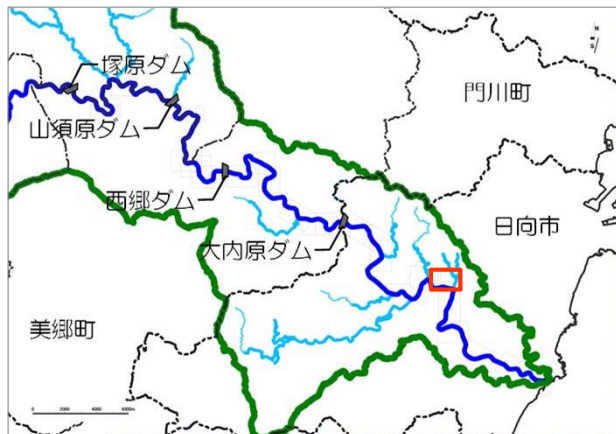
令和4年9月台風14号の浸水被害（6）

| 地区名 | 浸水戸数 | | | | | | | | | |
|---|---|---|---|---|---|---|---|---|---|---|
| 出口地区 | 0 | 6 | 4 | 0 | 10 | 4 | 12 | 0 | 0 | 16 |
| 中野原地区 | 23 | 17 | 20 | 0 | 60 | 2 | 12 | 0 | 0 | 14 |
| 切瀬地区 | | | | | | 0 | 0 | 0 | 0 | 0 |

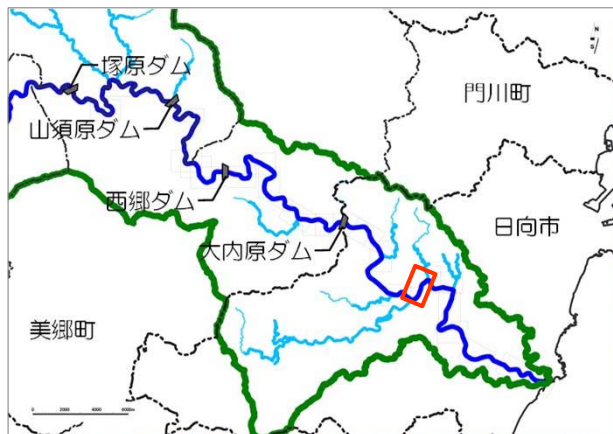
令和4年9月台風14号の浸水被害（7）

| 地区名 | 浸水戸数 | | | | | | | | | |
|---|---|---|---|---|---|---|---|---|---|---|
| 大谷地区 | | | | | | 2 | 0 | 0 | 0 | 2 |
| 小野田地区 | 6 | 34 | 22 | 1 | 63 | 7 | 32 | 0 | 0 | 39 |

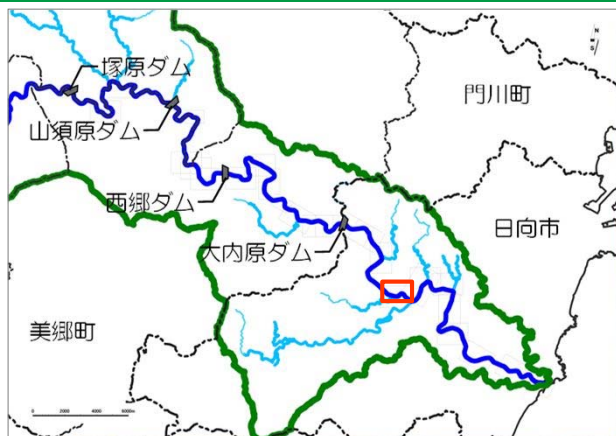
令和4年9月台風14号の浸水被害（8）

| 地区名 | 浸水戸数 | | | | | | | | | |
|---|---|---|---|---|---|---|---|---|---|---|
| 鶴野内地区 | 7 | 7 | 2 | 0 | 16 | 7 | 3 | 0 | 0 | 10 |

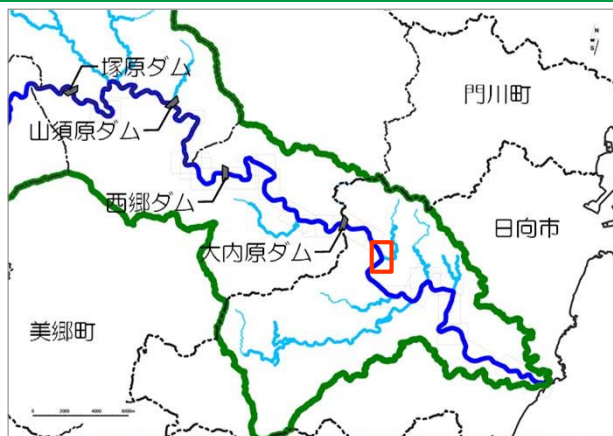
令和4年9月台風14号の浸水被害（9）

| 地区名 | 浸水戸数 | | | | | | | | | |
|---|---|---|---|---|---|---|---|---|---|---|
| 迫野内地区 | 1 | 3 | 1 | 0 | 5 | 0 | 0 | 0 | 0 | 0 |

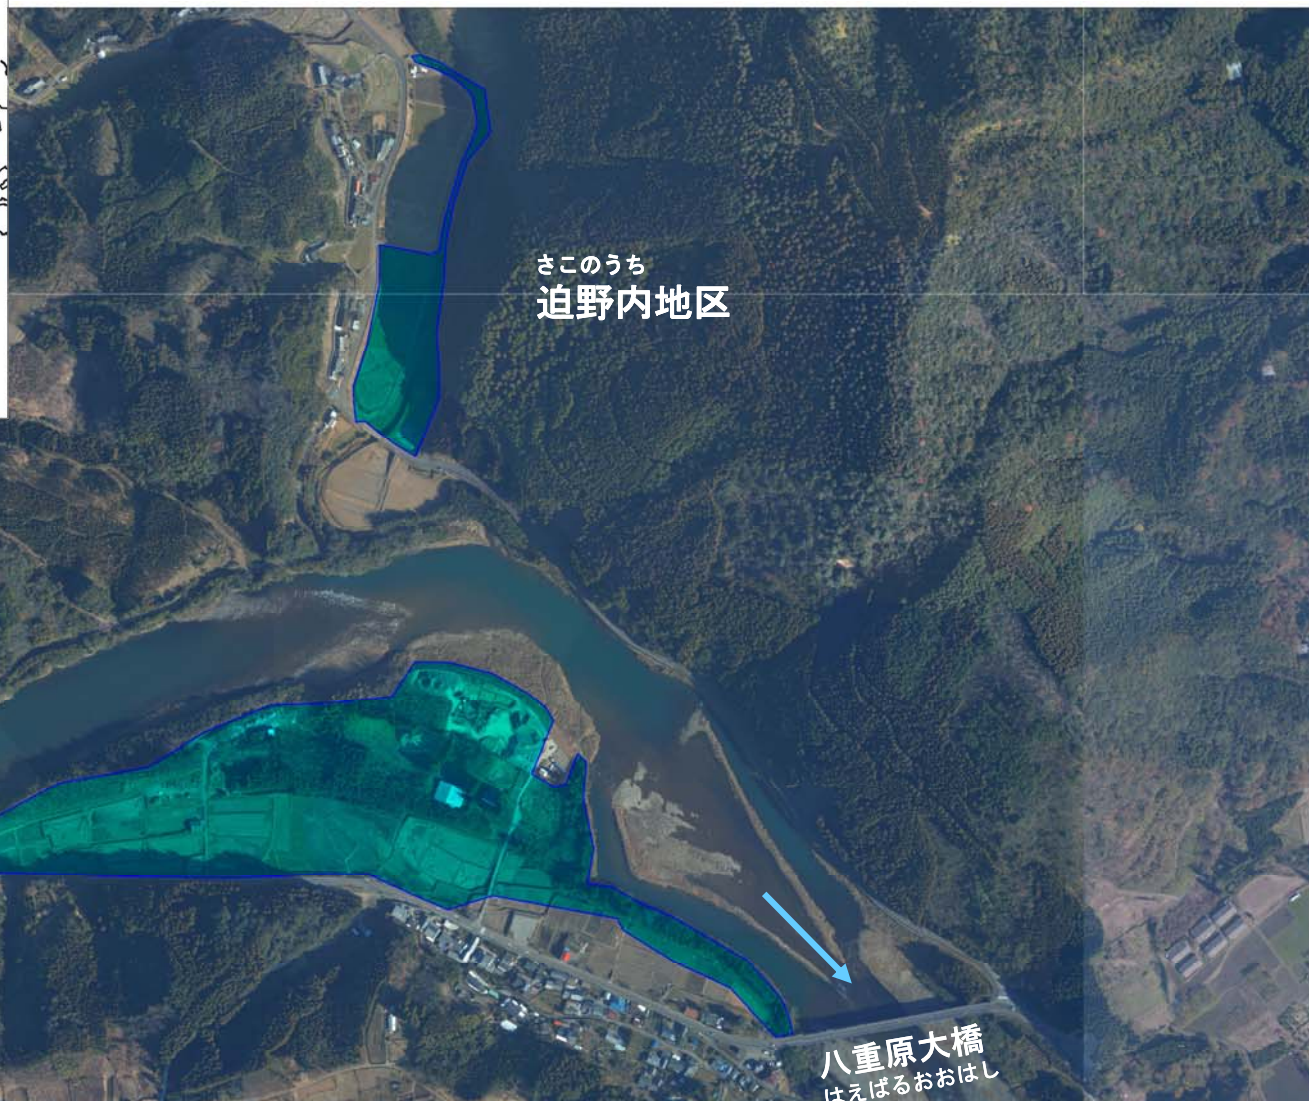
浸水区域

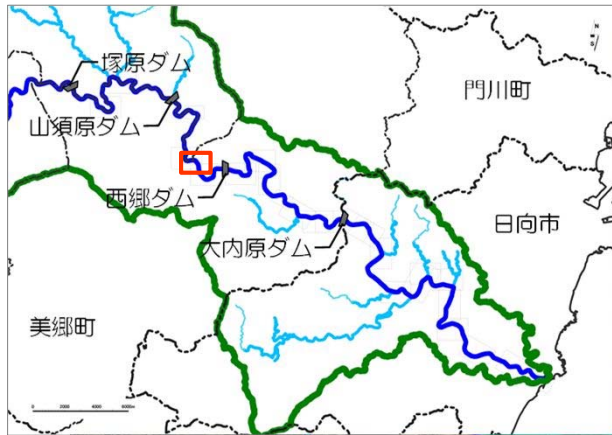
令和4年9月台風14号の浸水被害（15）【今回施行区間追加】

| 地区名 | 浸水戸数 | | | | | | | | | |
|---|---|---|---|---|---|---|---|---|---|---|
| 小原地区 | 1 | 1 | 8 | 0 | 10 | 0 | 0 | 0 | 0 | 0 |

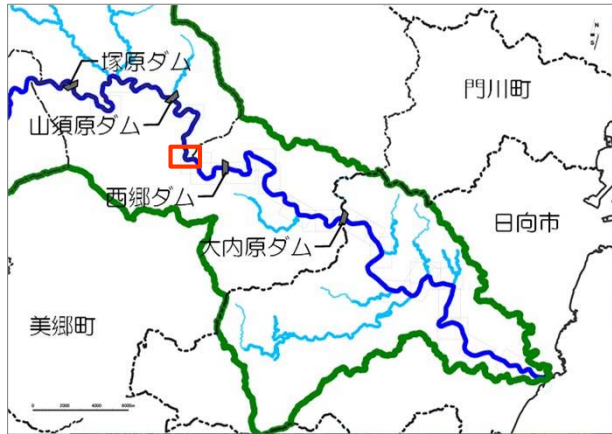
令和4年9月台風14号の浸水被害（16）【今回施行区間追加】

| 地区名 | 浸水戸数 | | | | | | | | | |
|---|---|---|---|---|---|---|---|---|---|---|
| 小八重地区 | 2 | 4 | 3 | 4 | 13 | 0 | 2 | 0 | 0 | 2 |

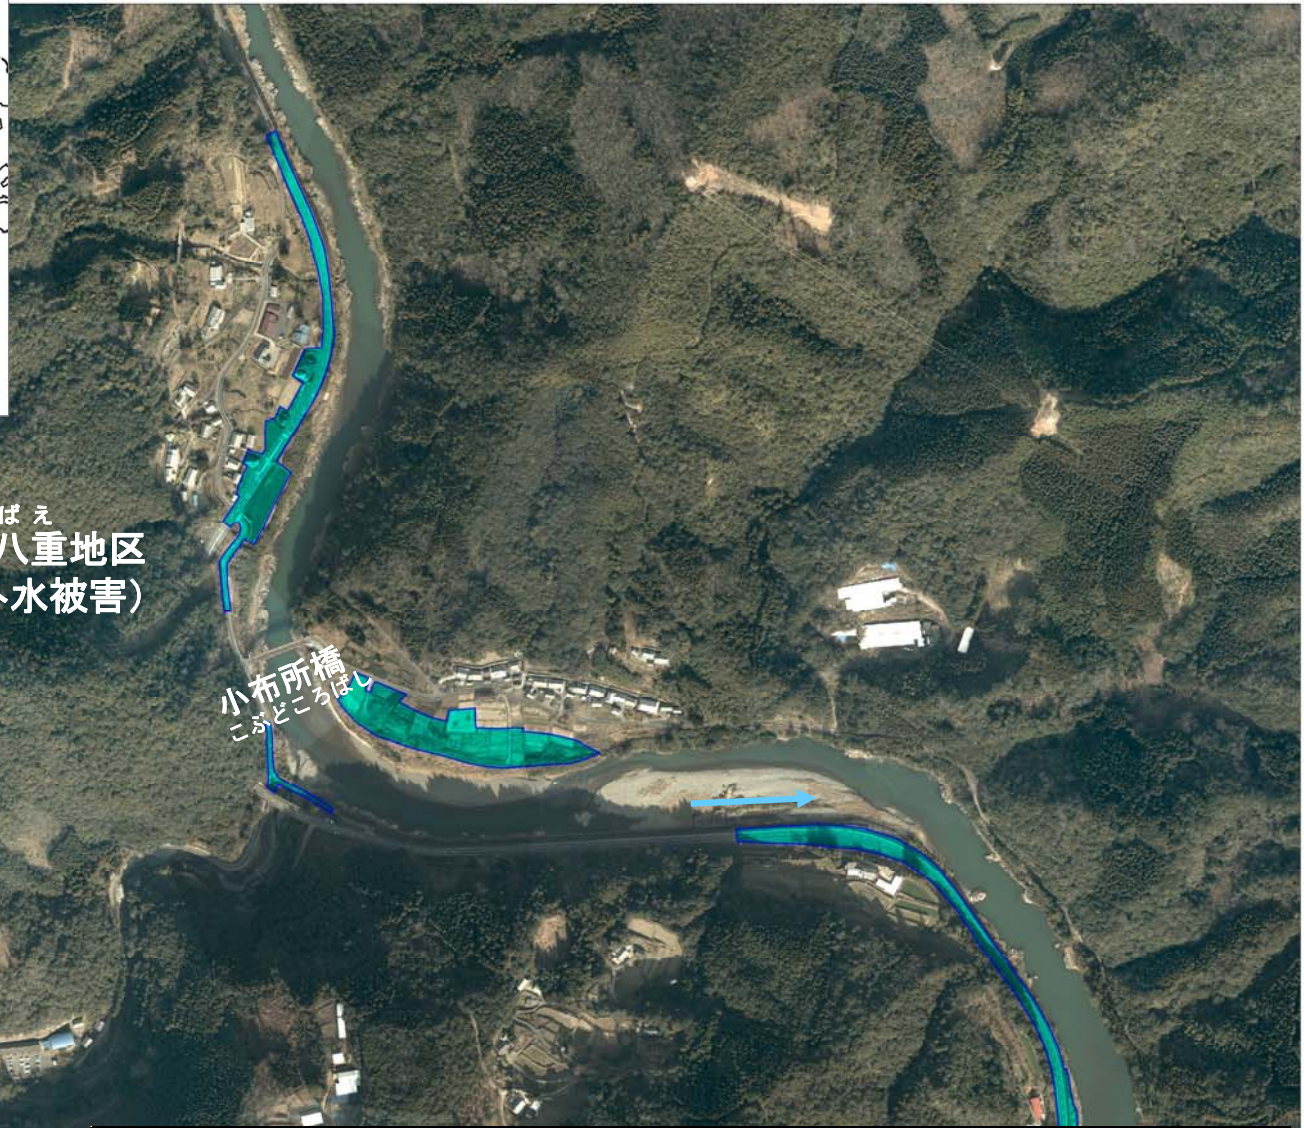
浸水区域

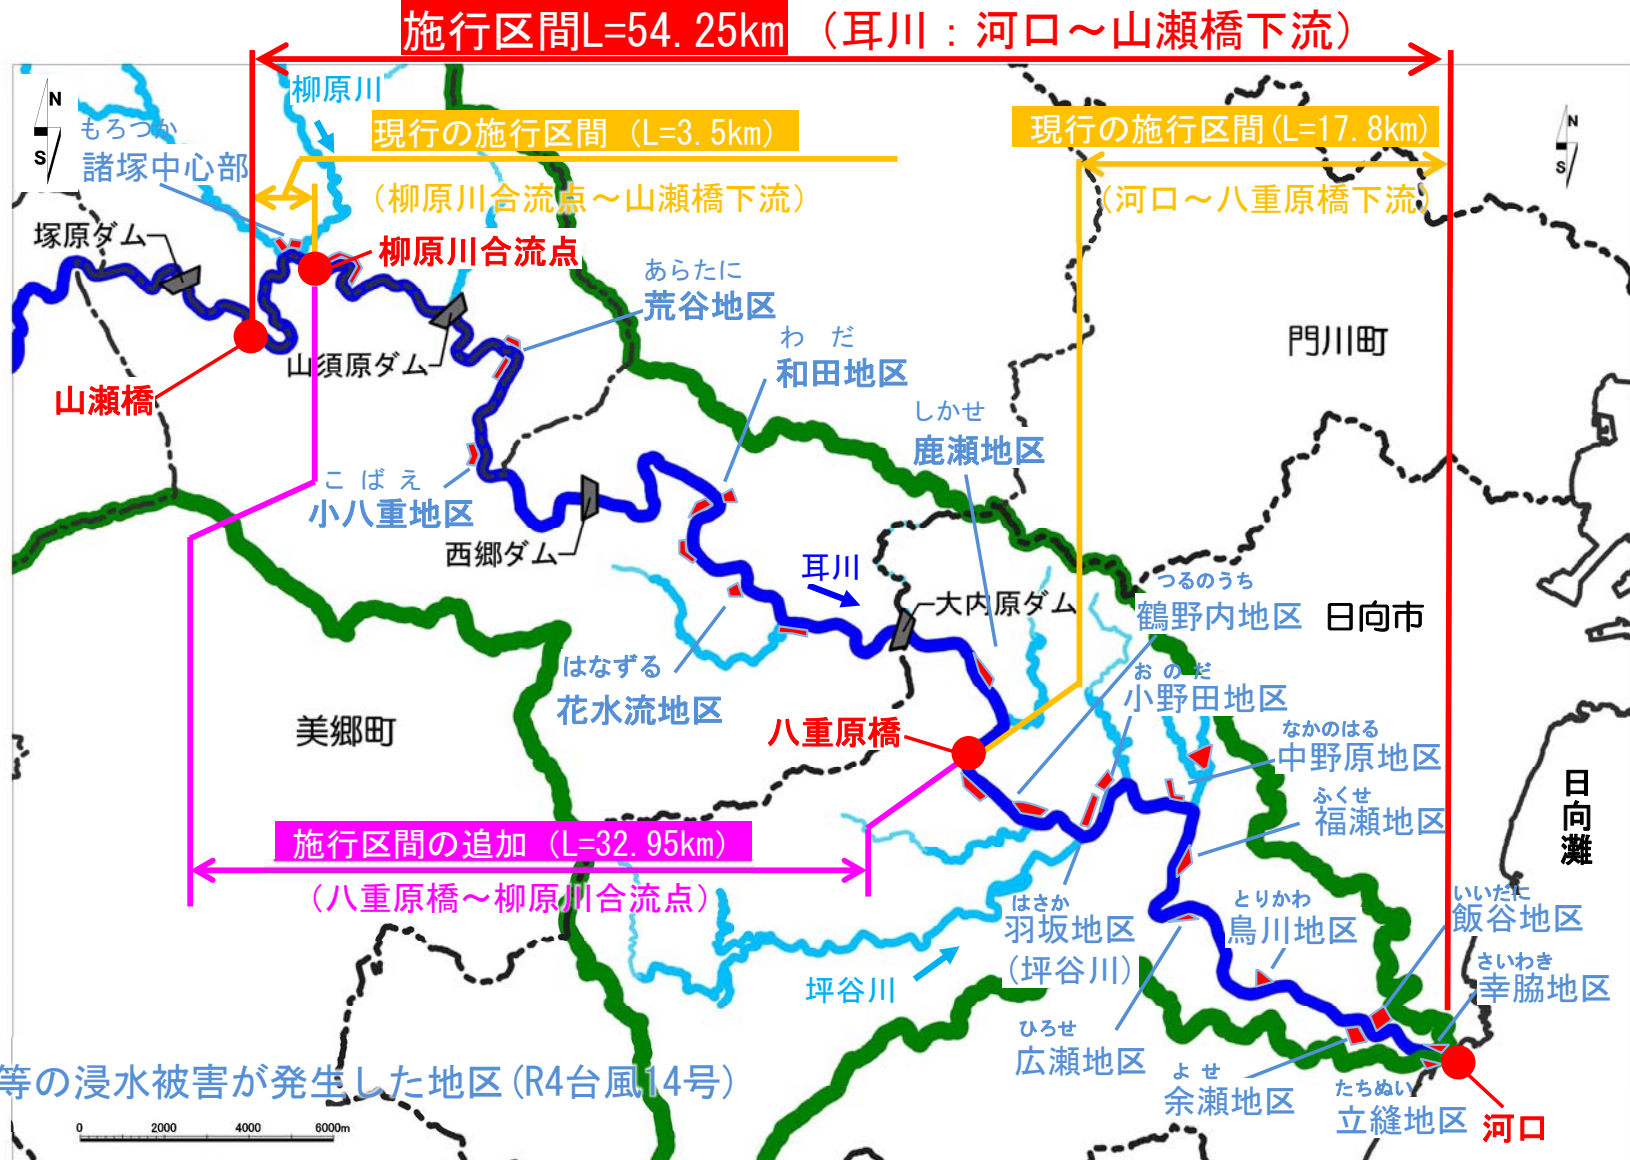
- 令和4年9月台風14号洪水では、河口から諸塚村内まで広範囲にわたり、家屋等の浸水被害が発生しました。このうち、外水による浸水被害が発生した「八重原橋^{はえばるばし}～柳原川合流点^{やなばるがわ}（延長32.95km）」を河川整備計画の施行区間として位置づけます。
