耳川水系総合土砂管理に関する評価・改善委員会

第1 1回 山地・ダム・河道・河口海岸ワーキンググループ

問題・課題評価資料【山地領域】

令和5年3月10日

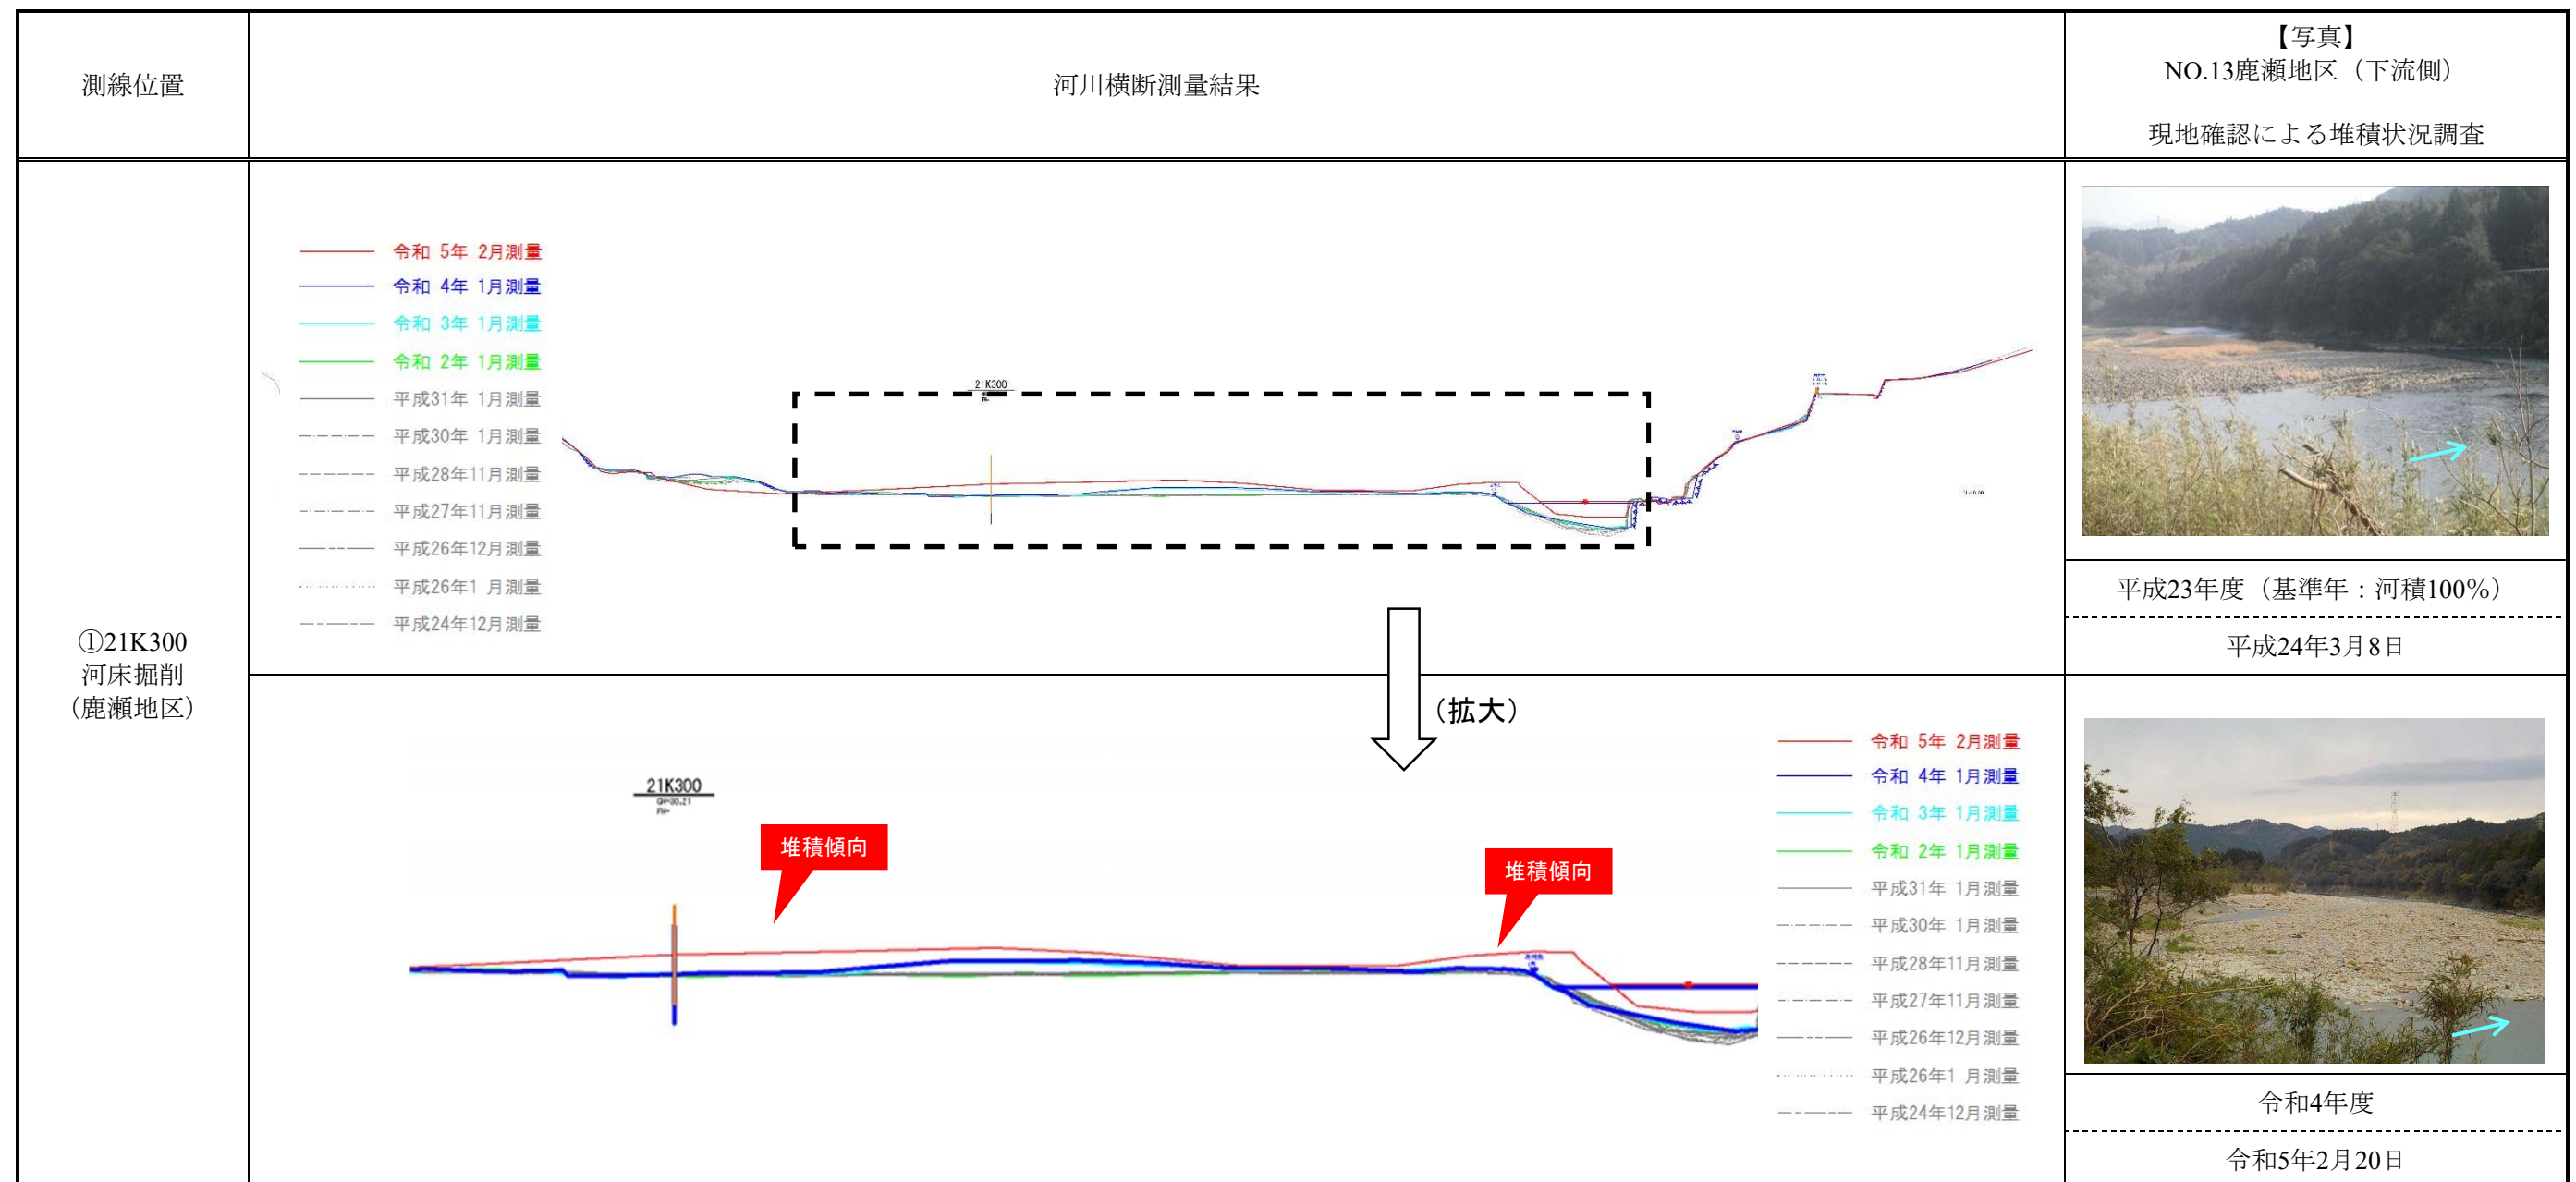
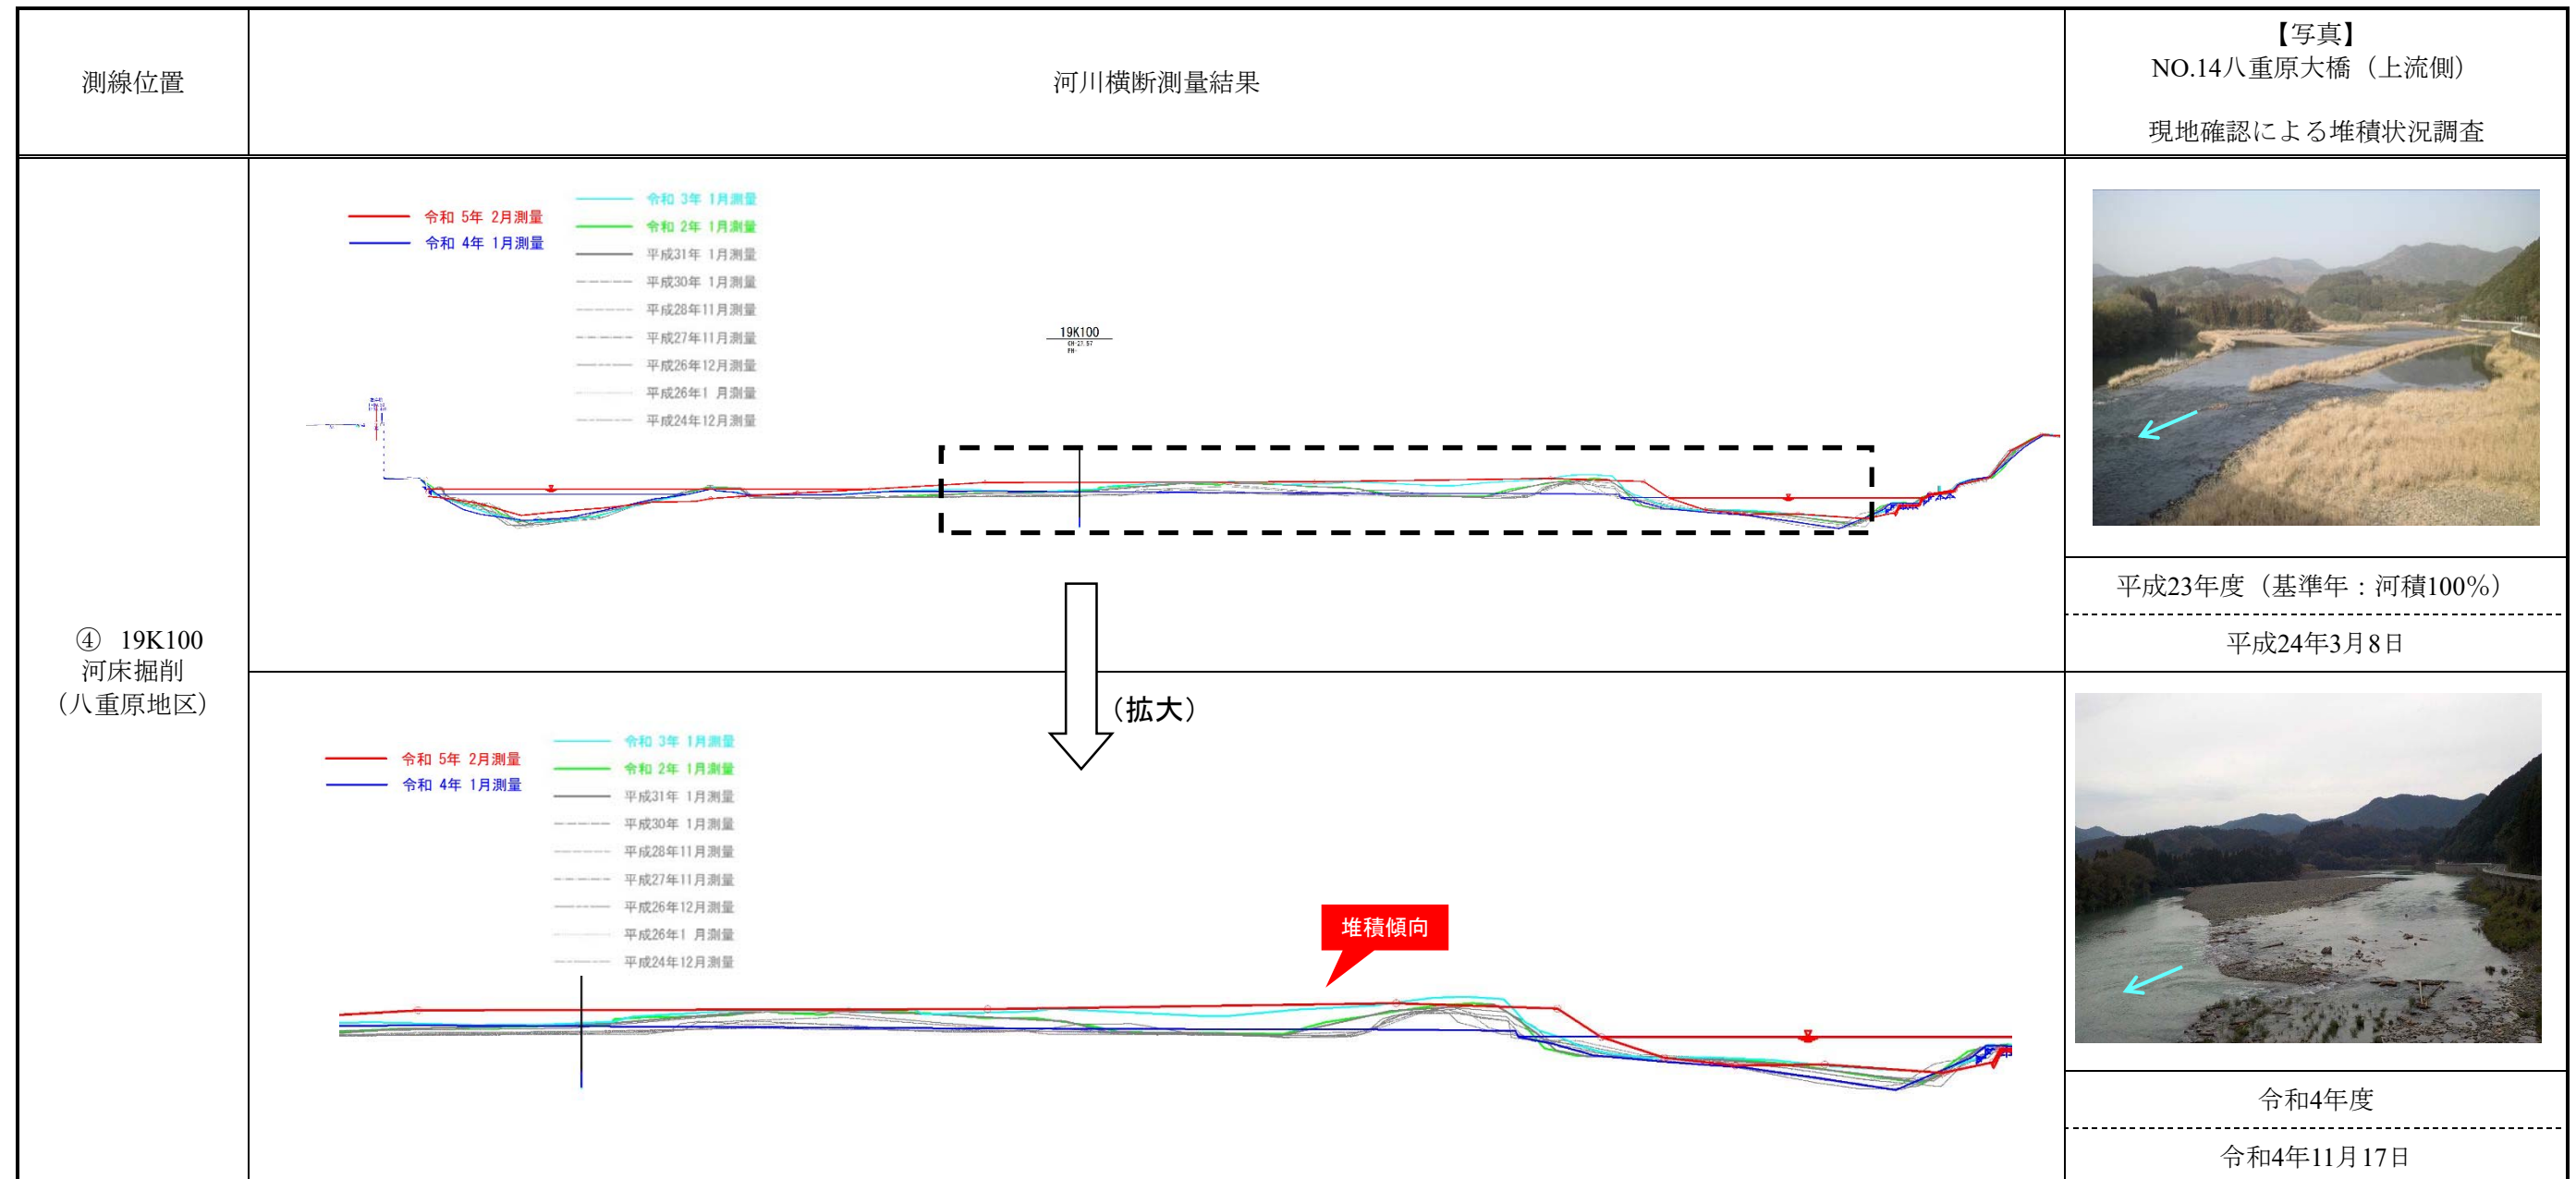
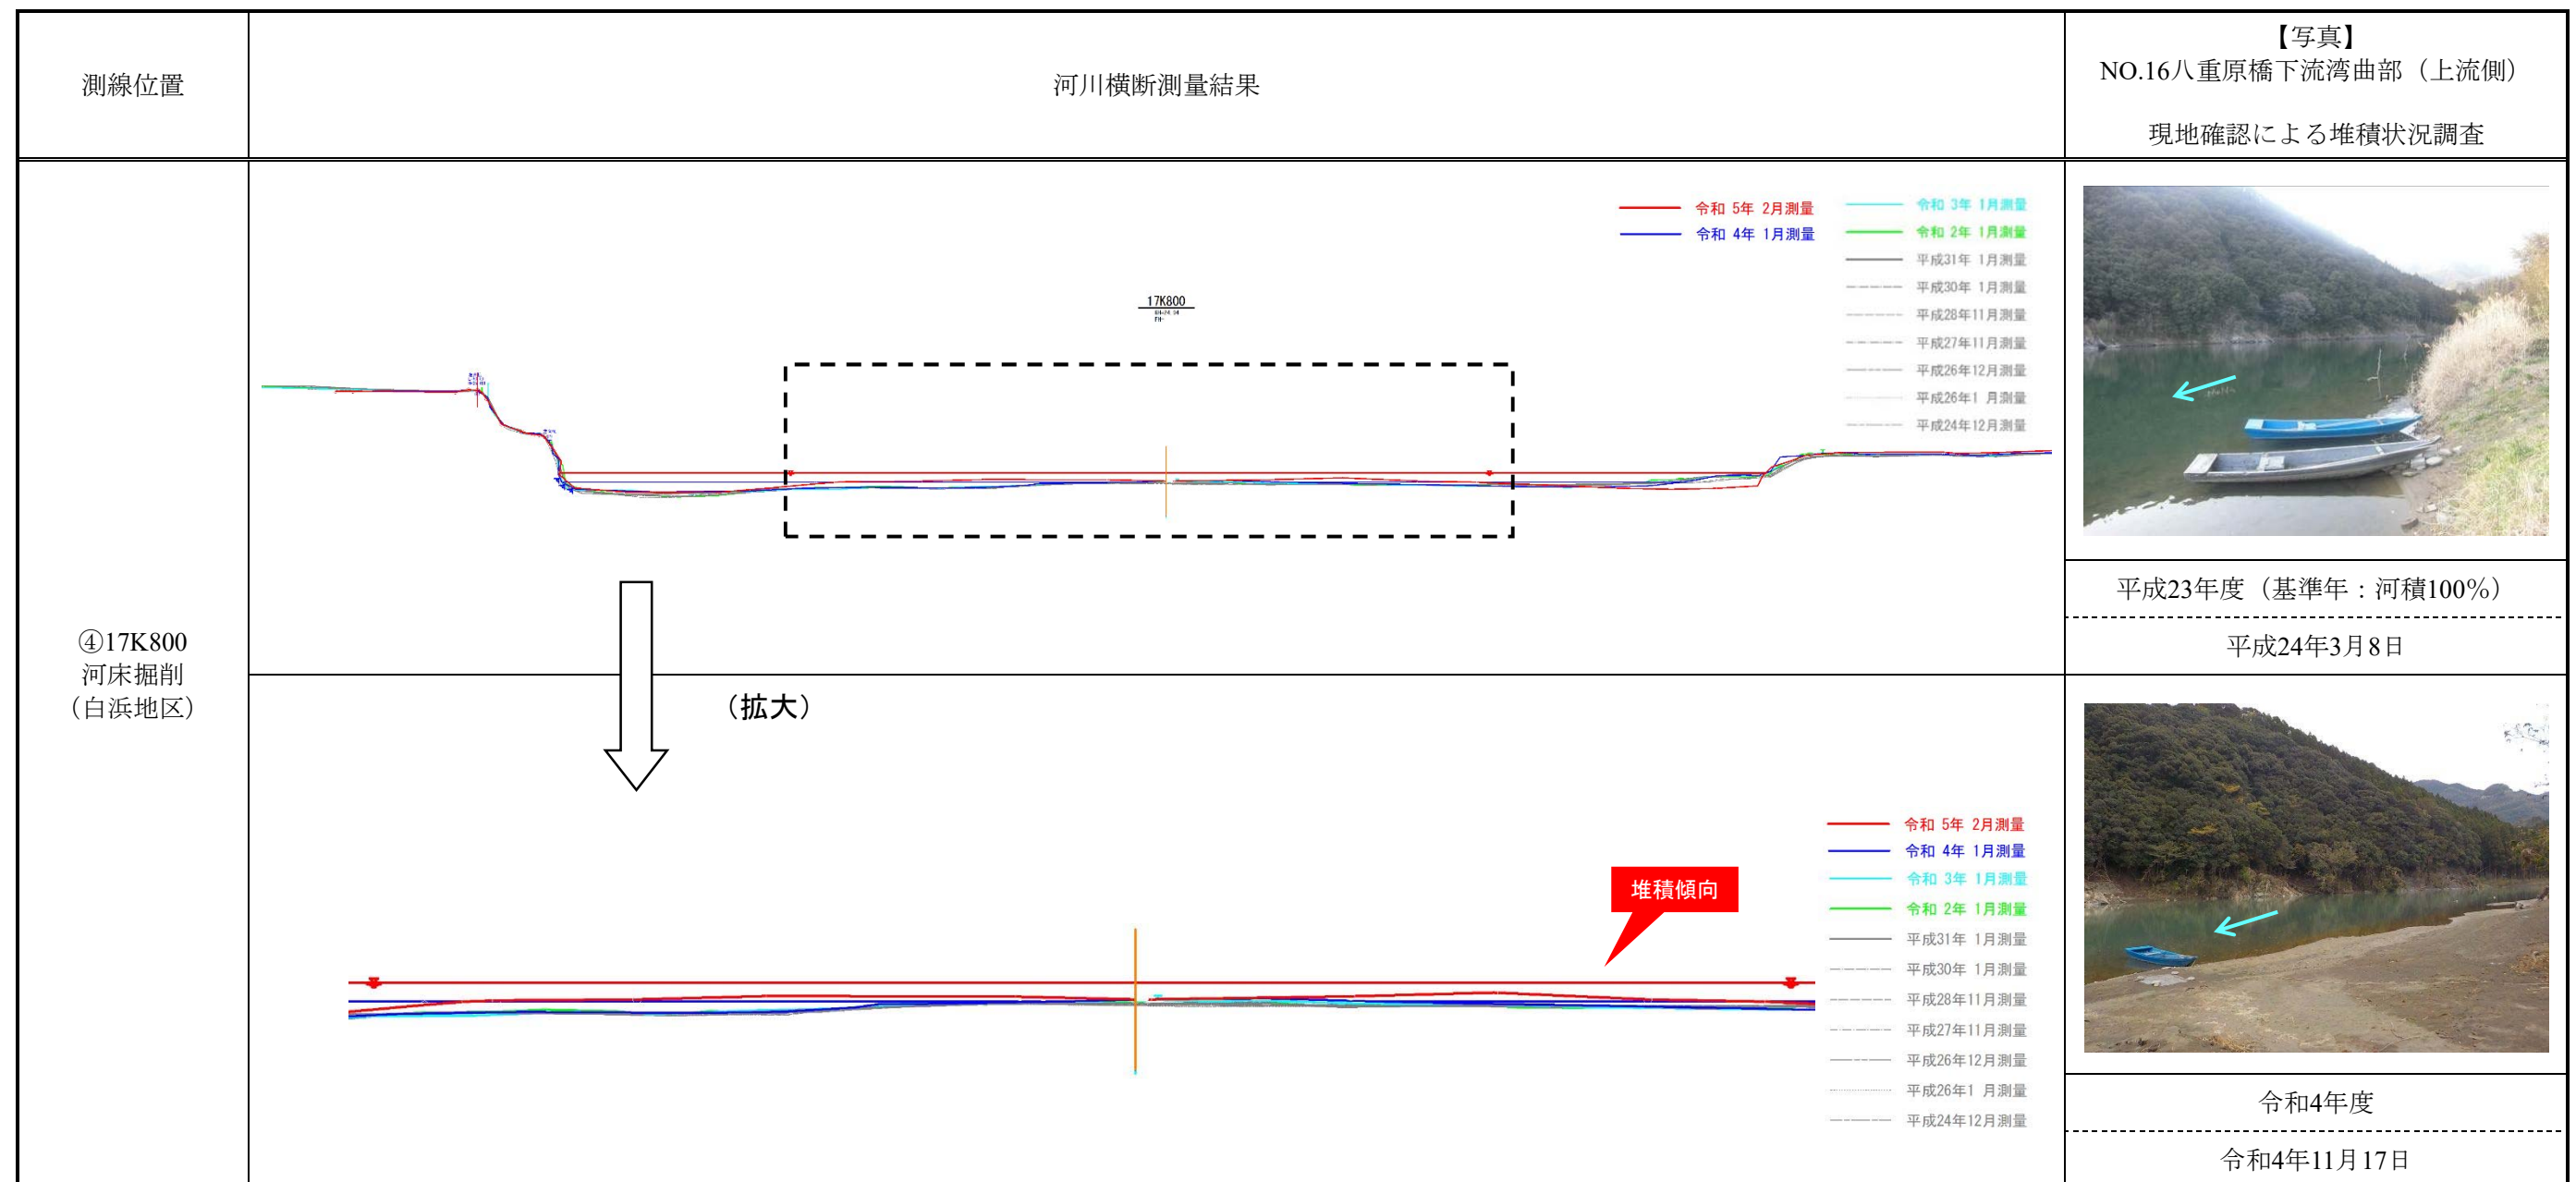
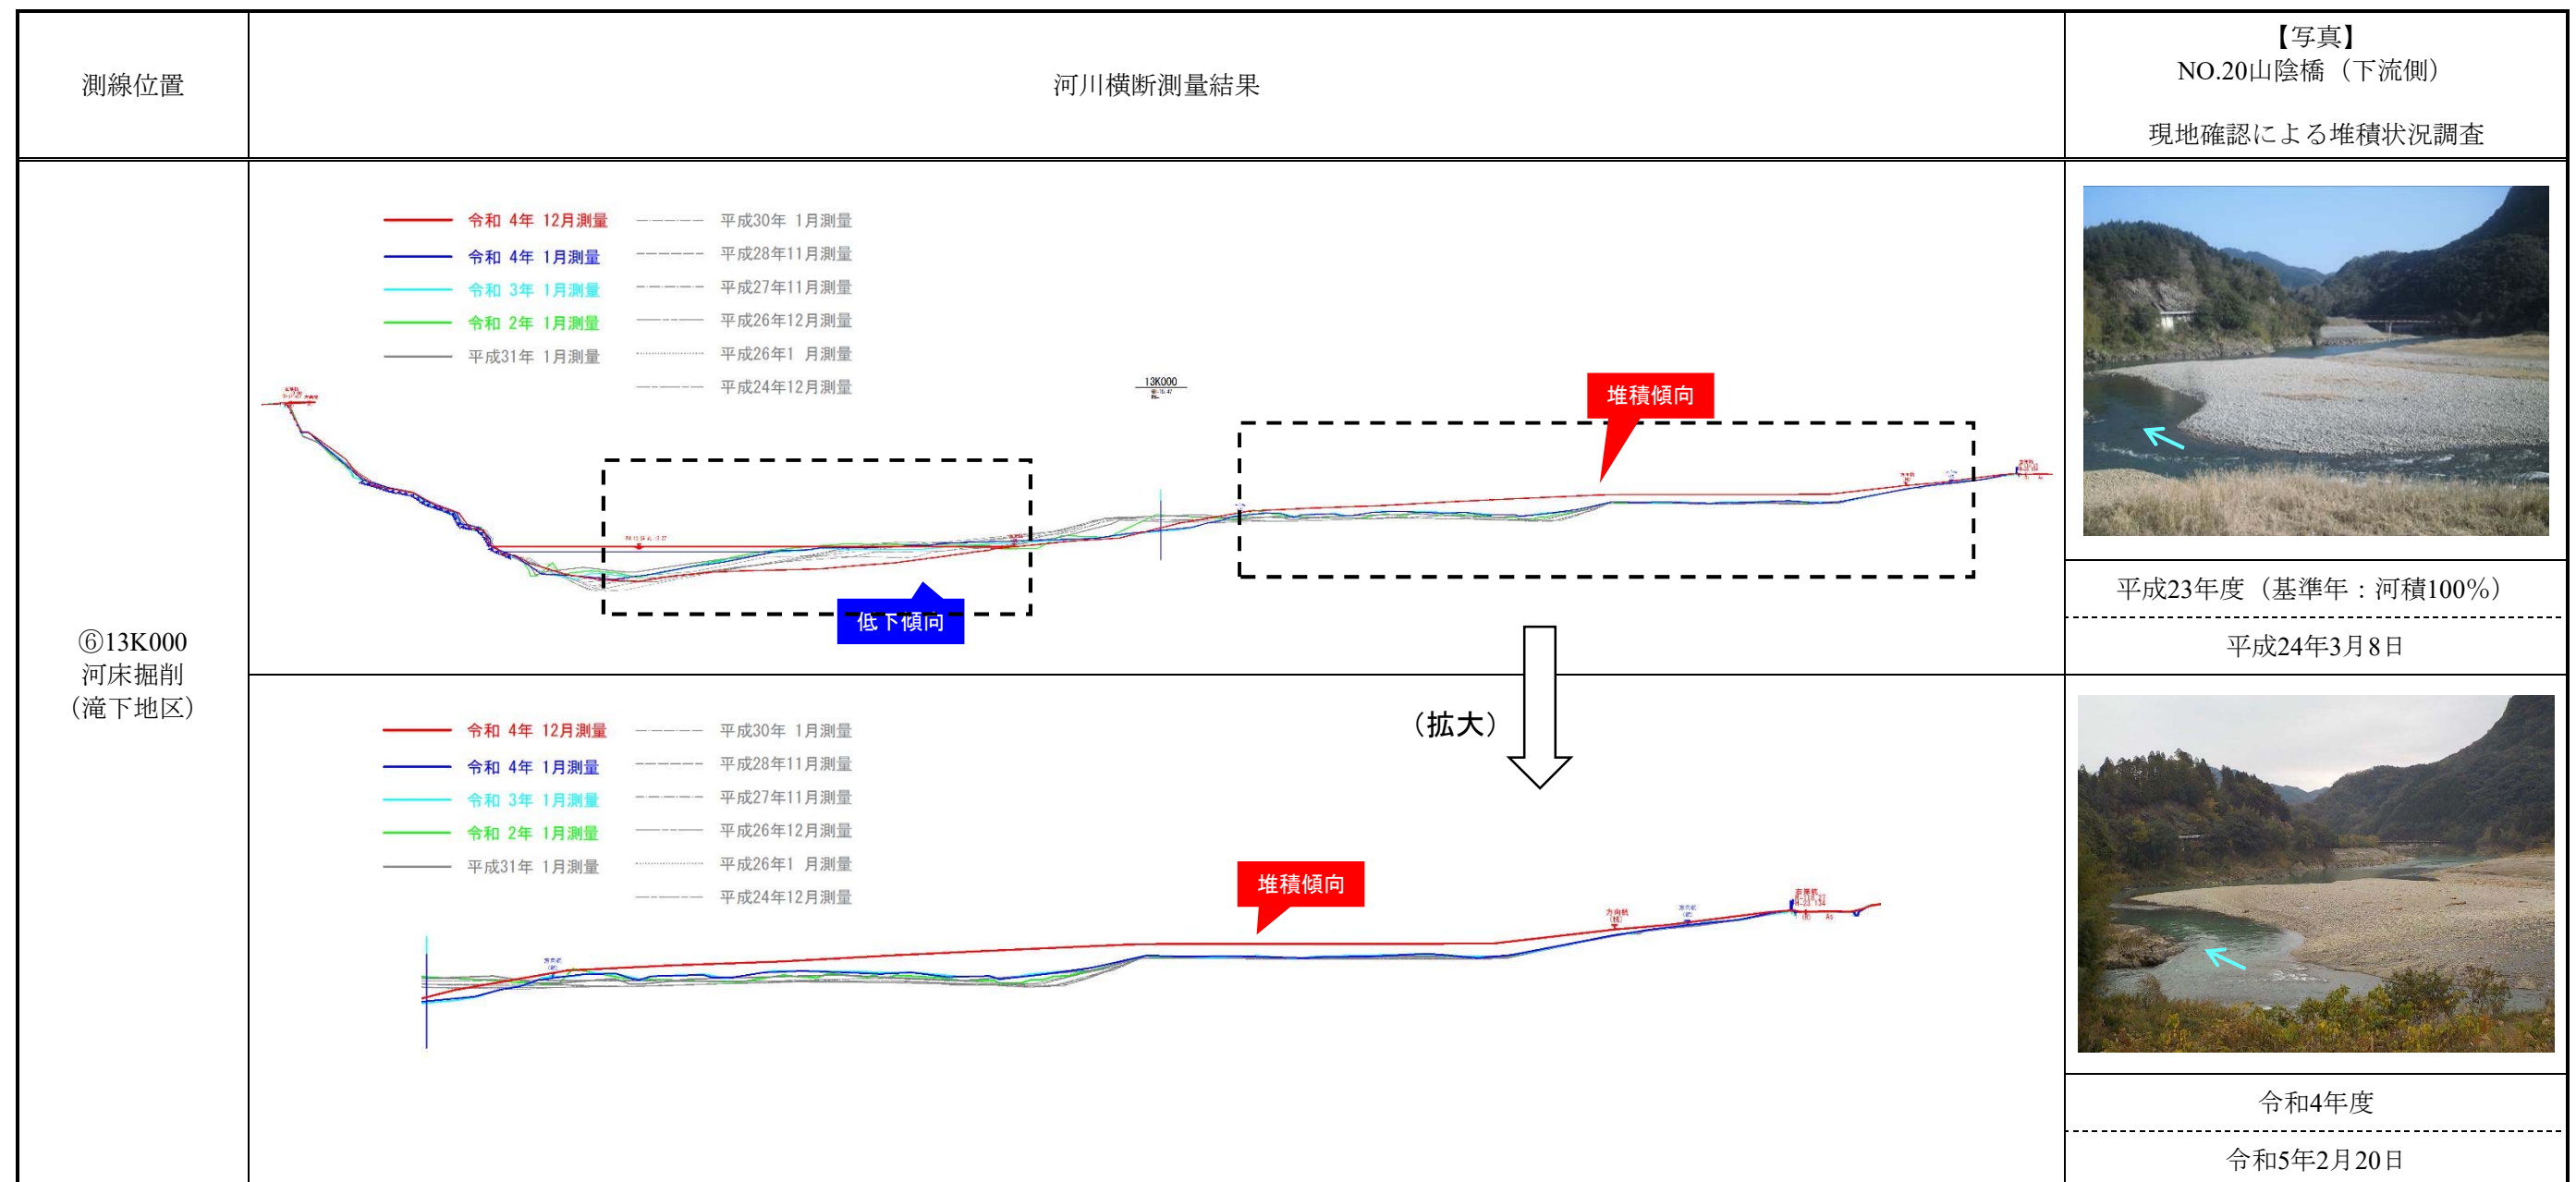
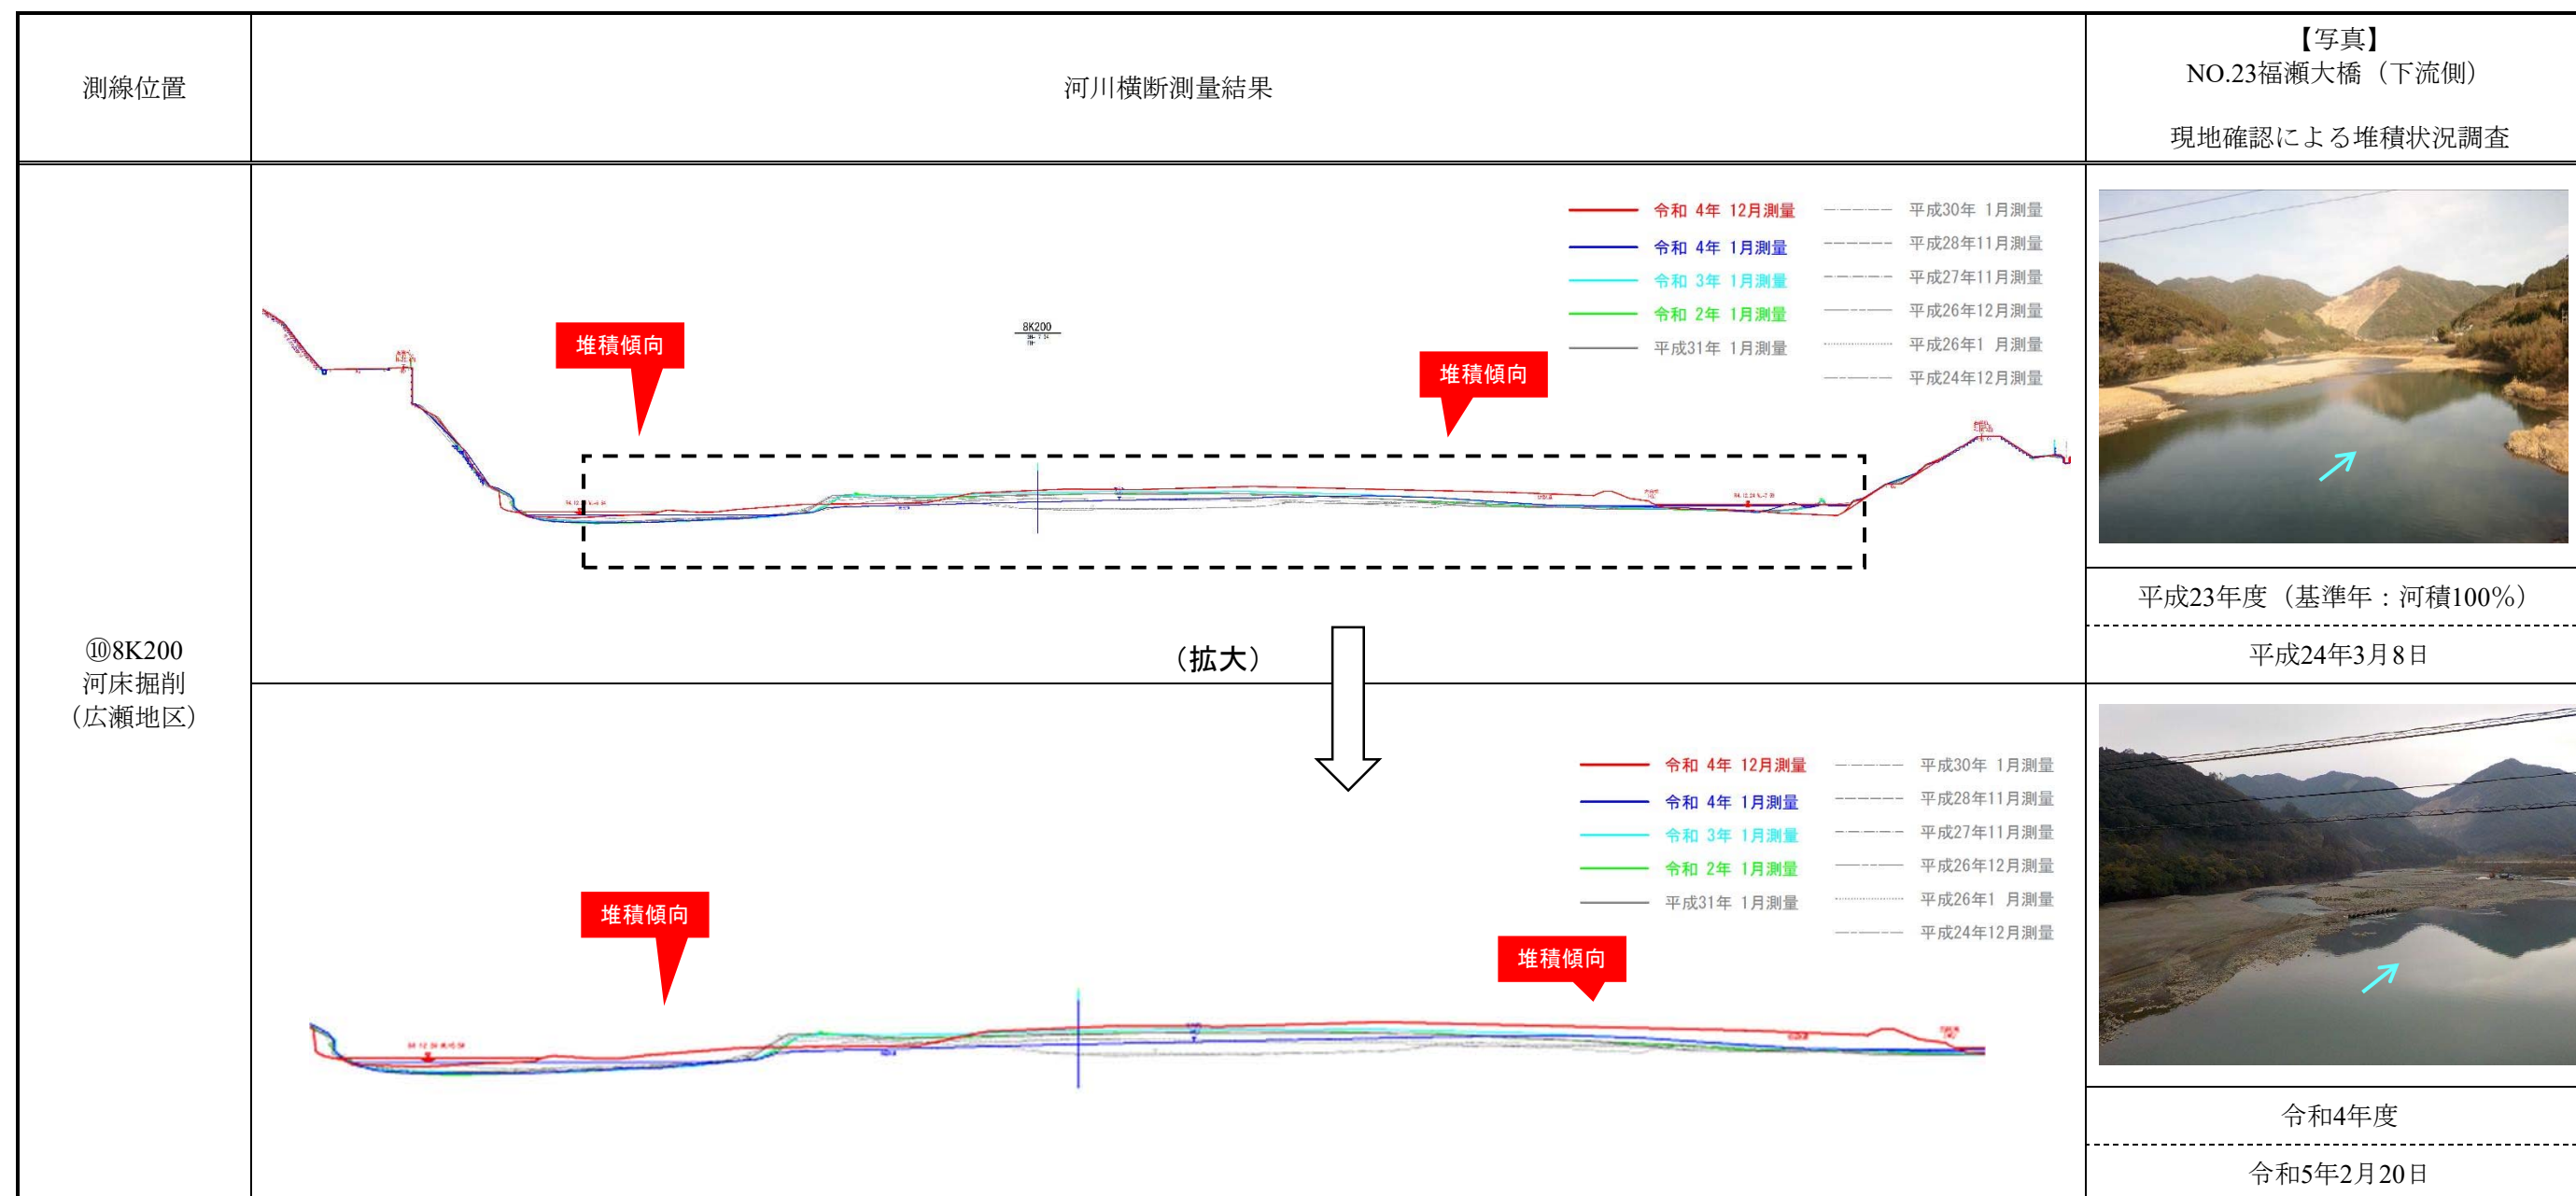
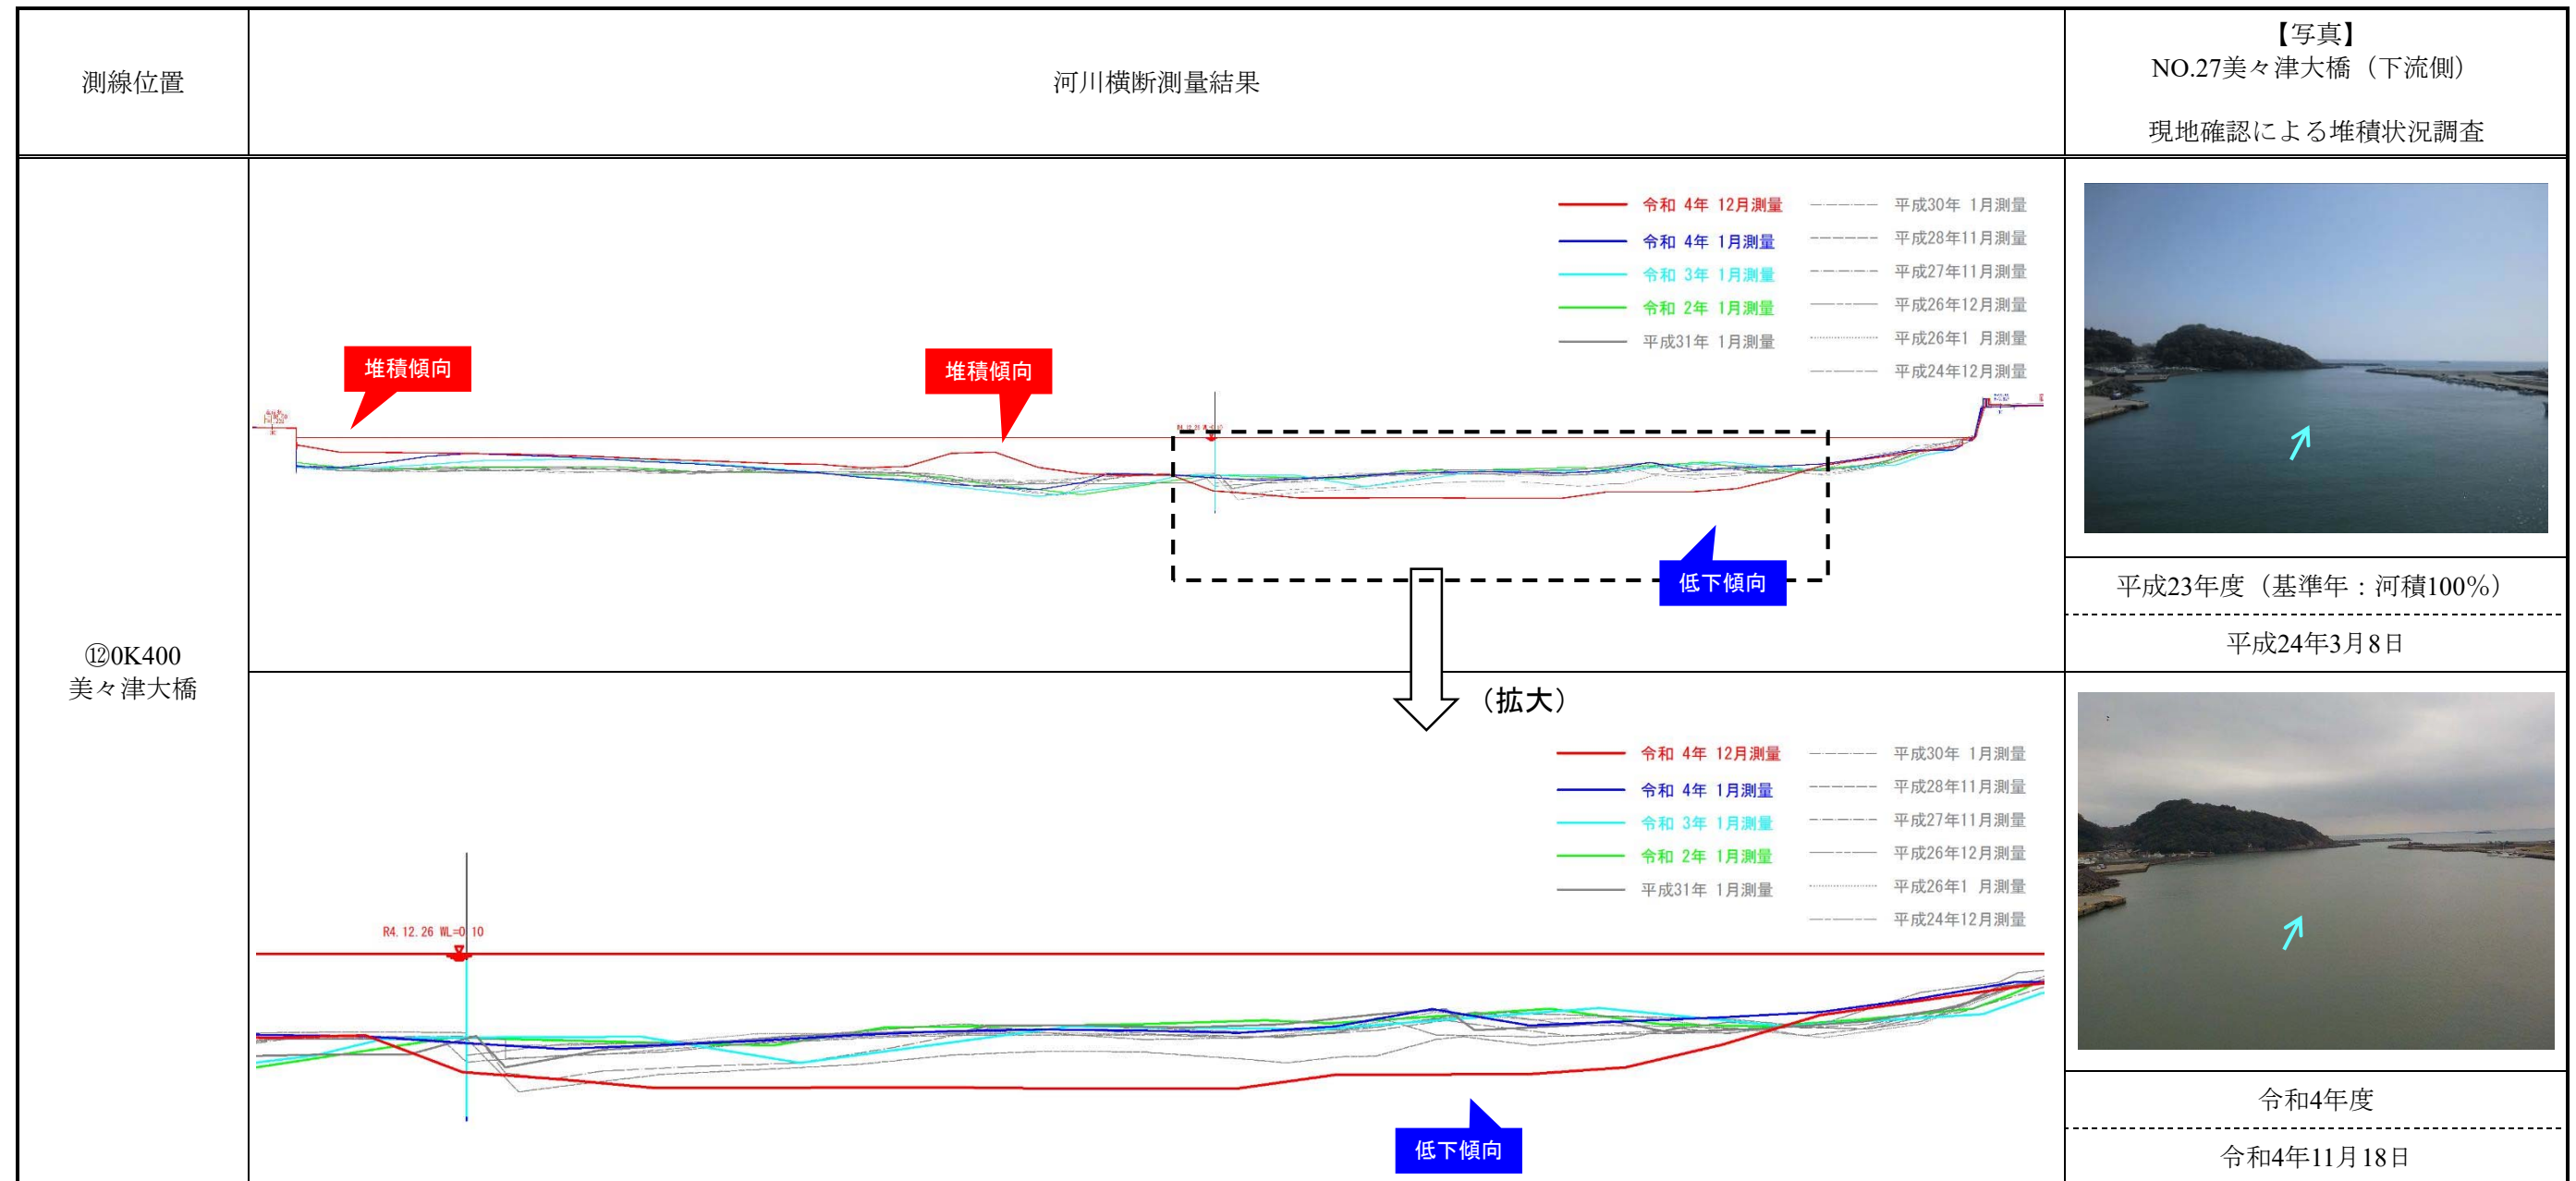
- ① 方向性：対象箇所全体の河積変化率の平均をみると、至近3年間（令和元年度～令和3年度）の変動幅の範囲を下回っていることから「悪化傾向」と評価される。【評価結果：C】
- ② 状態：基準年（平成23年度）と比較すると、「悪い状態」と評価される。【評価結果：c】

図 1-11 (1) 横断測量結果（治水安全度の評価対象箇所）

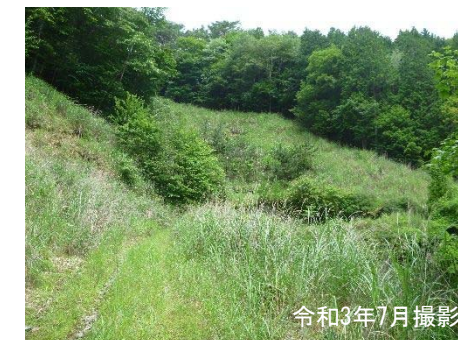
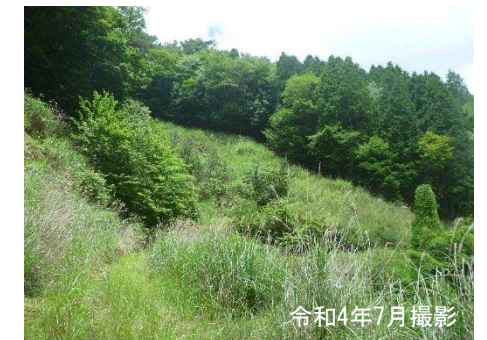
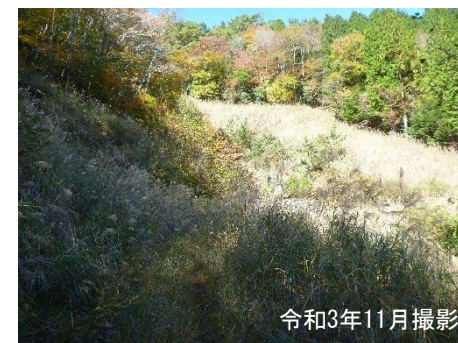
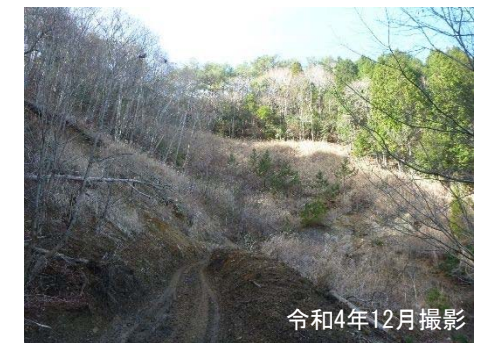
写真1-1 崩壊跡地の植生状況
(森林管理署提供)

写真1-2 崩壊跡地の植生状況
(森林管理署提供)

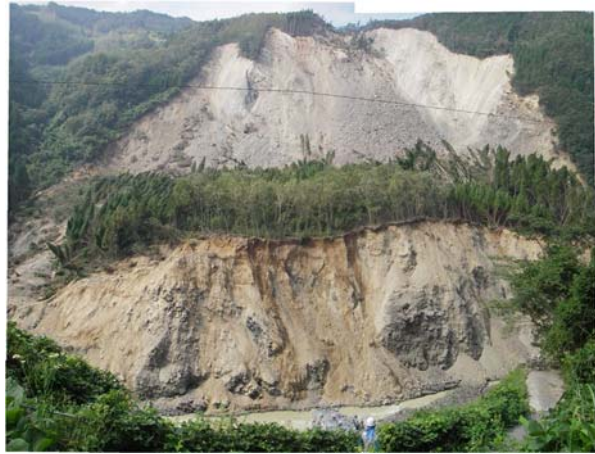
被災直後（平成17年度）
No.7 大規模崩壊跡地 （塚原ダム下流） 野ノ尾地区

写真3-4(1) 写真観測結果（大規模崩壊跡地） ※参考

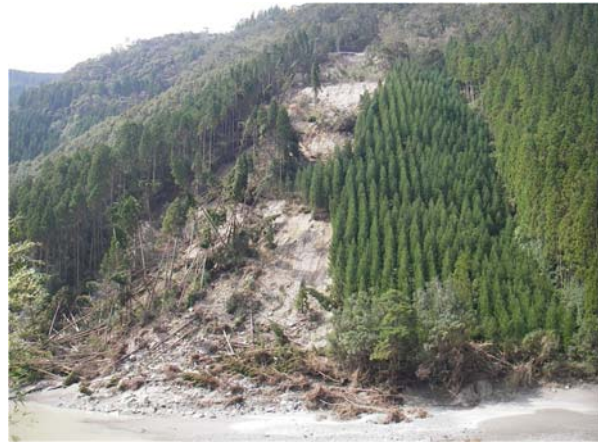
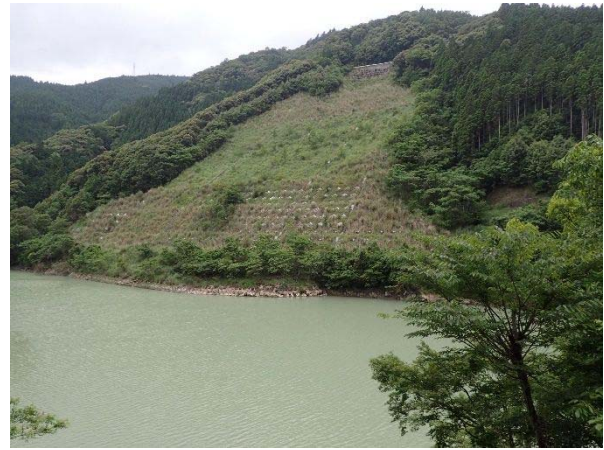
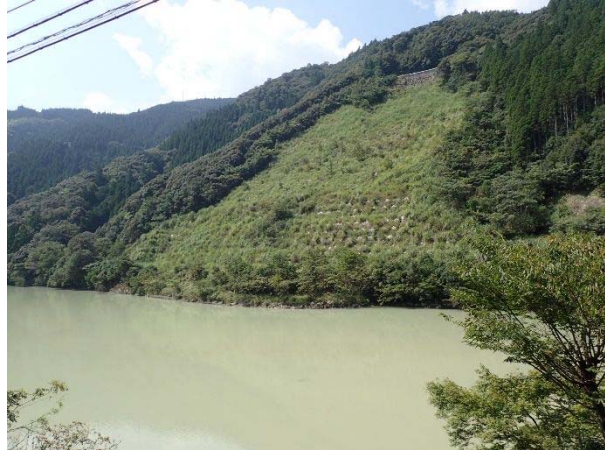
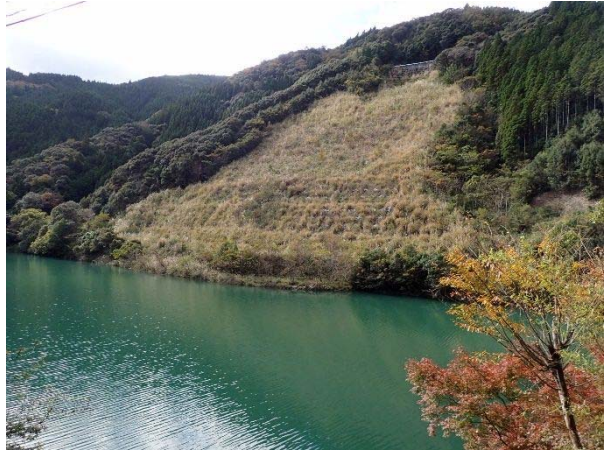
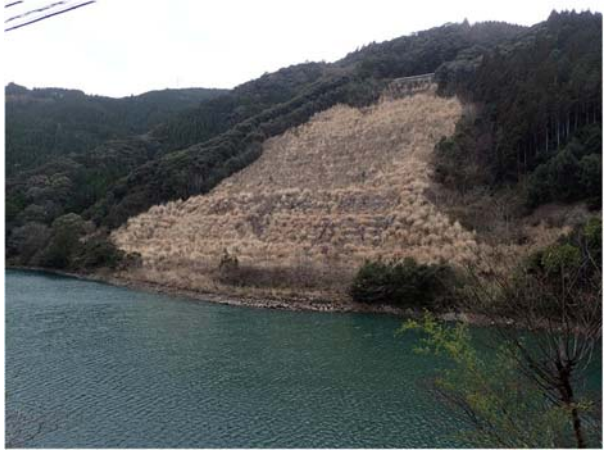
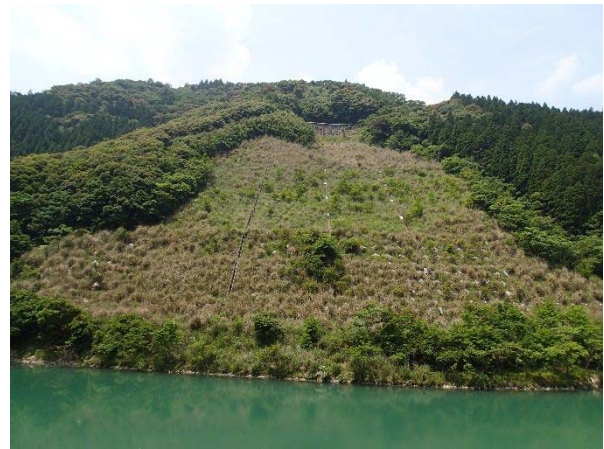
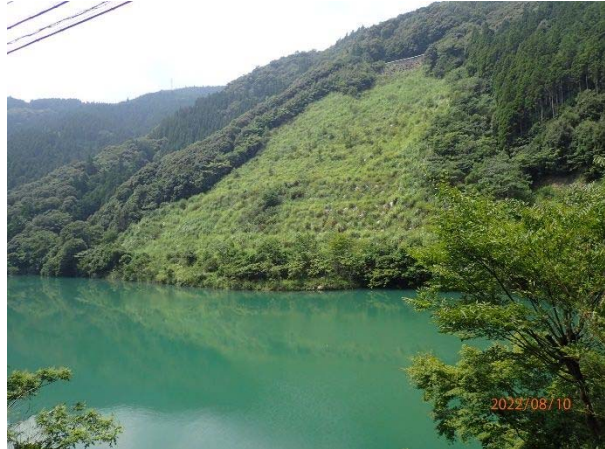
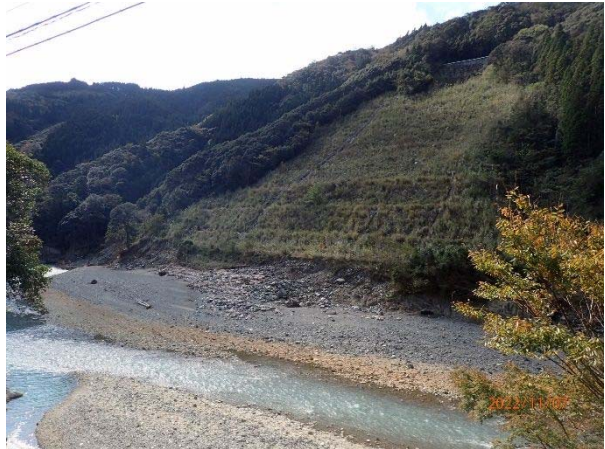
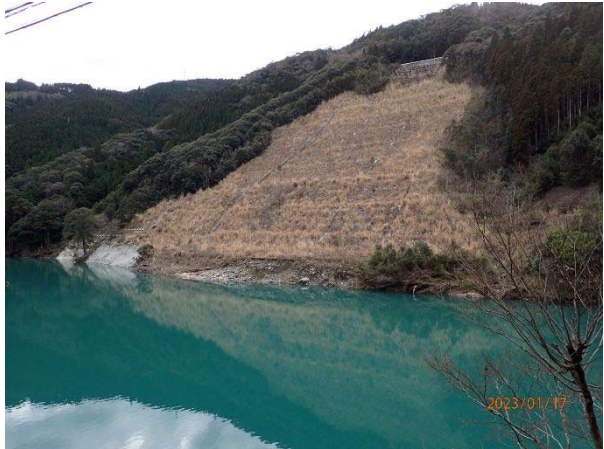
場所	被災直後（平成17年度）
No.10 大規模崩壊跡地 （山須原ダム 貯水池）

写真3-4(2) 写真観測結果（大規模崩壊跡地） ※参考

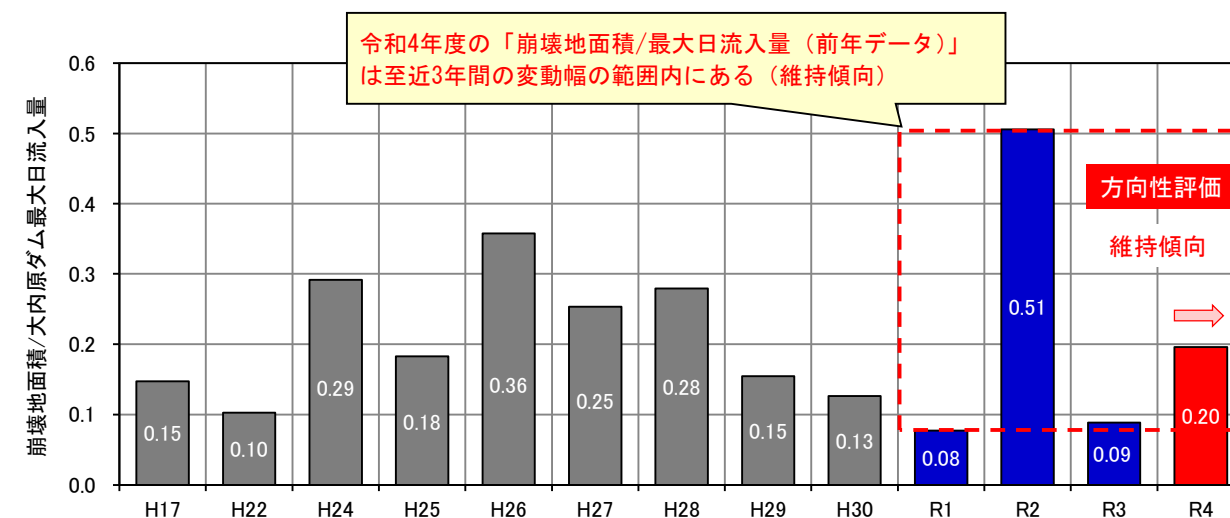
図5-2 崩壊地面積/大内原ダム最大日流入量の経年変化

崩壊地の方向性評価は、**図5-3に示すとおり、崩壊地面積/大内原ダム最大日流入量を算出し、至近3年間（令和元年度～令和3年度）との比較により評価する。令和4年度は、至近3年間の変動幅の範囲内にある。**

① 方向性：崩壊地の方向性は、至近3年間（令和元年度～令和3年度）の変動幅の範囲内にあることから「維持傾向」と評価される。【評価結果：B】
