耳川水系総合土砂管理に関する評価・改善委員会

第1 1回 山地・ダム・河道・河口海岸ワーキンググループ

問題・課題評価資料【山地領域】

令和5年3月10日

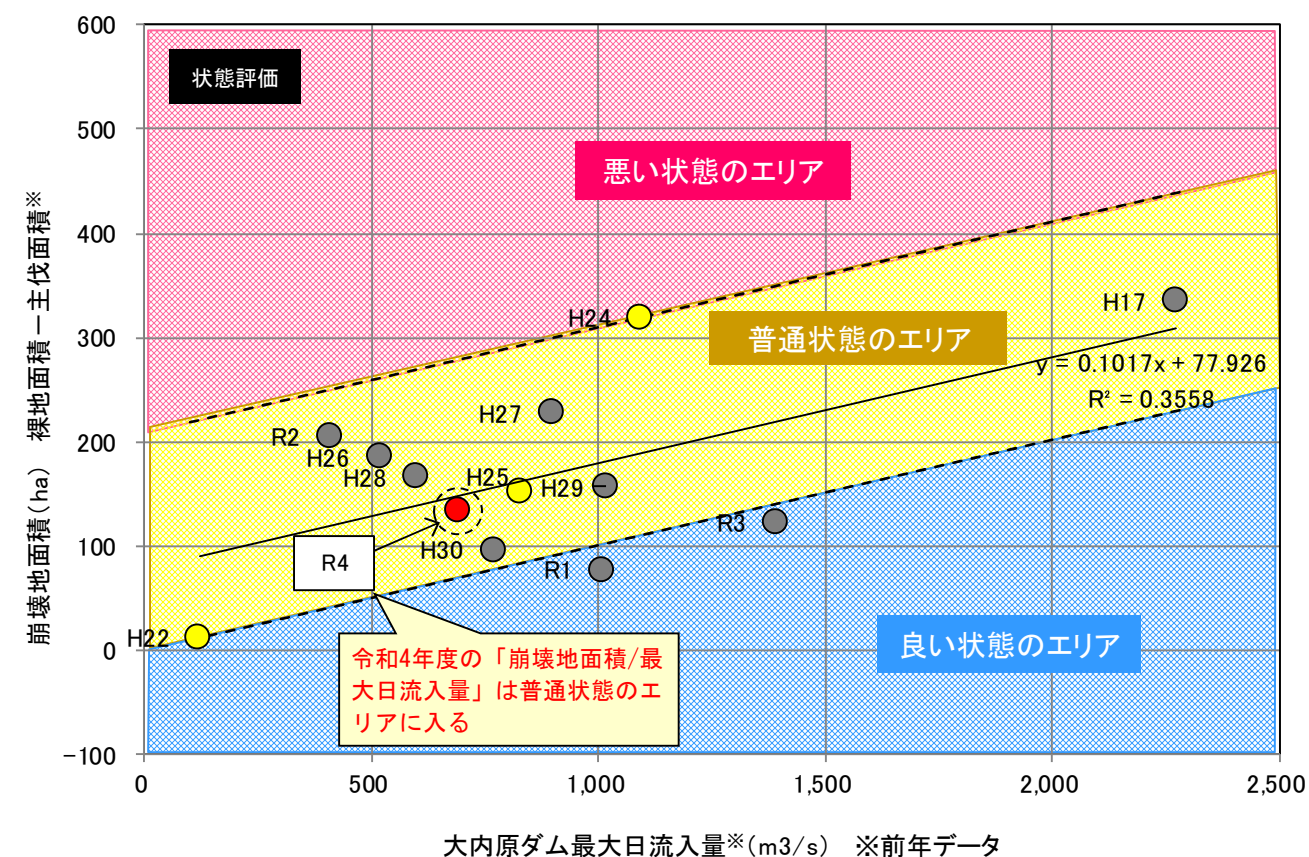
図5-3 崩壊地面積と大内原ダム最大日流量の相関図

崩壊地の状態評価は、**図5-3に示すとおり、崩壊地面積と大内原ダム最大日流入量の相関図を用いて、ここでは基準年（平成22, 24, 25年度）との比較により評価する。令和4年度は、普通状態のエリアに入る。**

② 状態：崩壊地の状態は、基準年を平成22～25年度とした場合、その変動幅の範囲内にあることから「普通状態」と評価される。【評価結果：b】

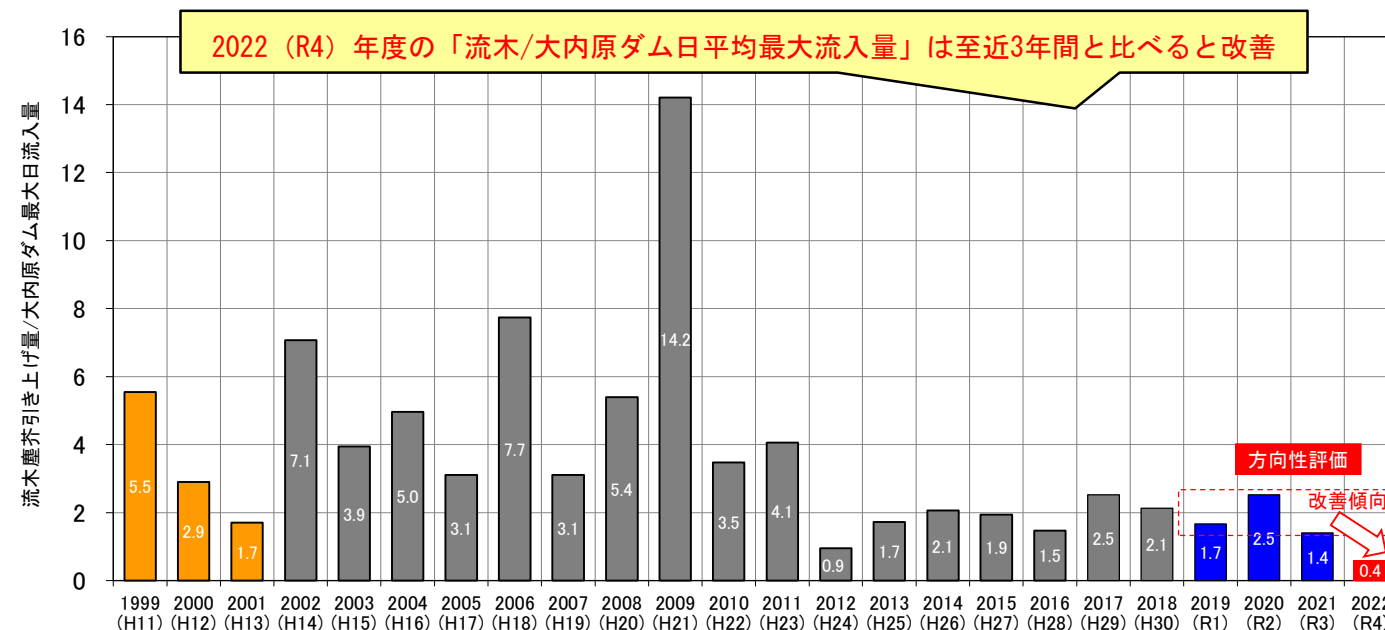
図5-5 流木塵芥引き上げ量/大内原ダム最大日流入量の経年変化（方向性評価）

流木処理実績の方向性評価は、**図5-5に示すとおり、流木塵芥引き上げ量/大内原ダム最大日流入量を算出し、至近3年間（令和元年度～令和3年度）との比較により評価する。令和4年度は、至近3年間と比較すると改善傾向であった。**

- ① 方向性：流木処理実績の方向性は、至近3年間（令和元年度～令和3年度）と比較すると「改善傾向」と評価される。【評価結果：A】
- ② 状態：流木処理実績の状態は、基準年（平成11～13年度）と比較すると「良い状態」と評価される。【評価結果：a】

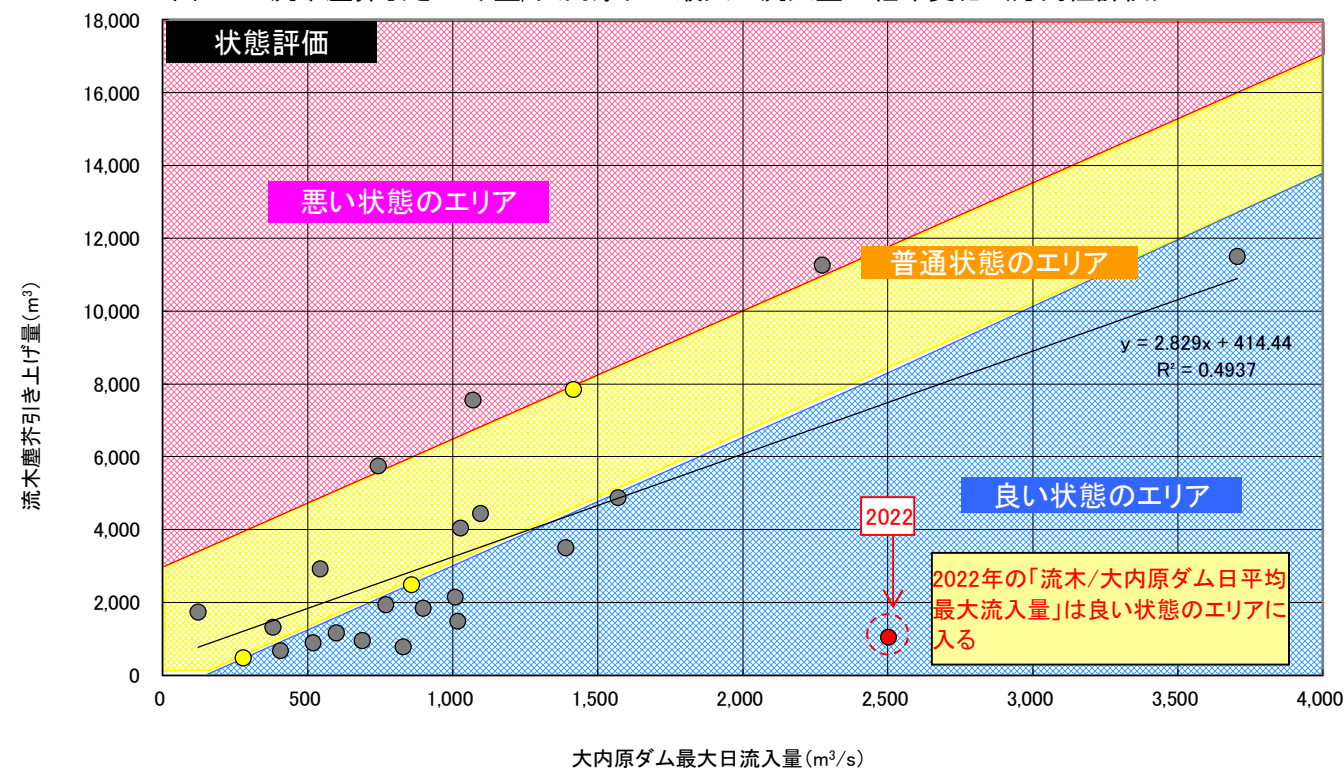
図5-6 流木塵芥引き上げ量/日平均最大流入量の相関図（状態評価）

流木処理実績の状態評価は、**図5-6に示すとおり、流木塵芥引き上げ量と大内原ダム最大日流入量の相関図を用いて、基準年（平成11～13年）との比較により評価する。令和4年度は、良い状態のエリアに入る。**

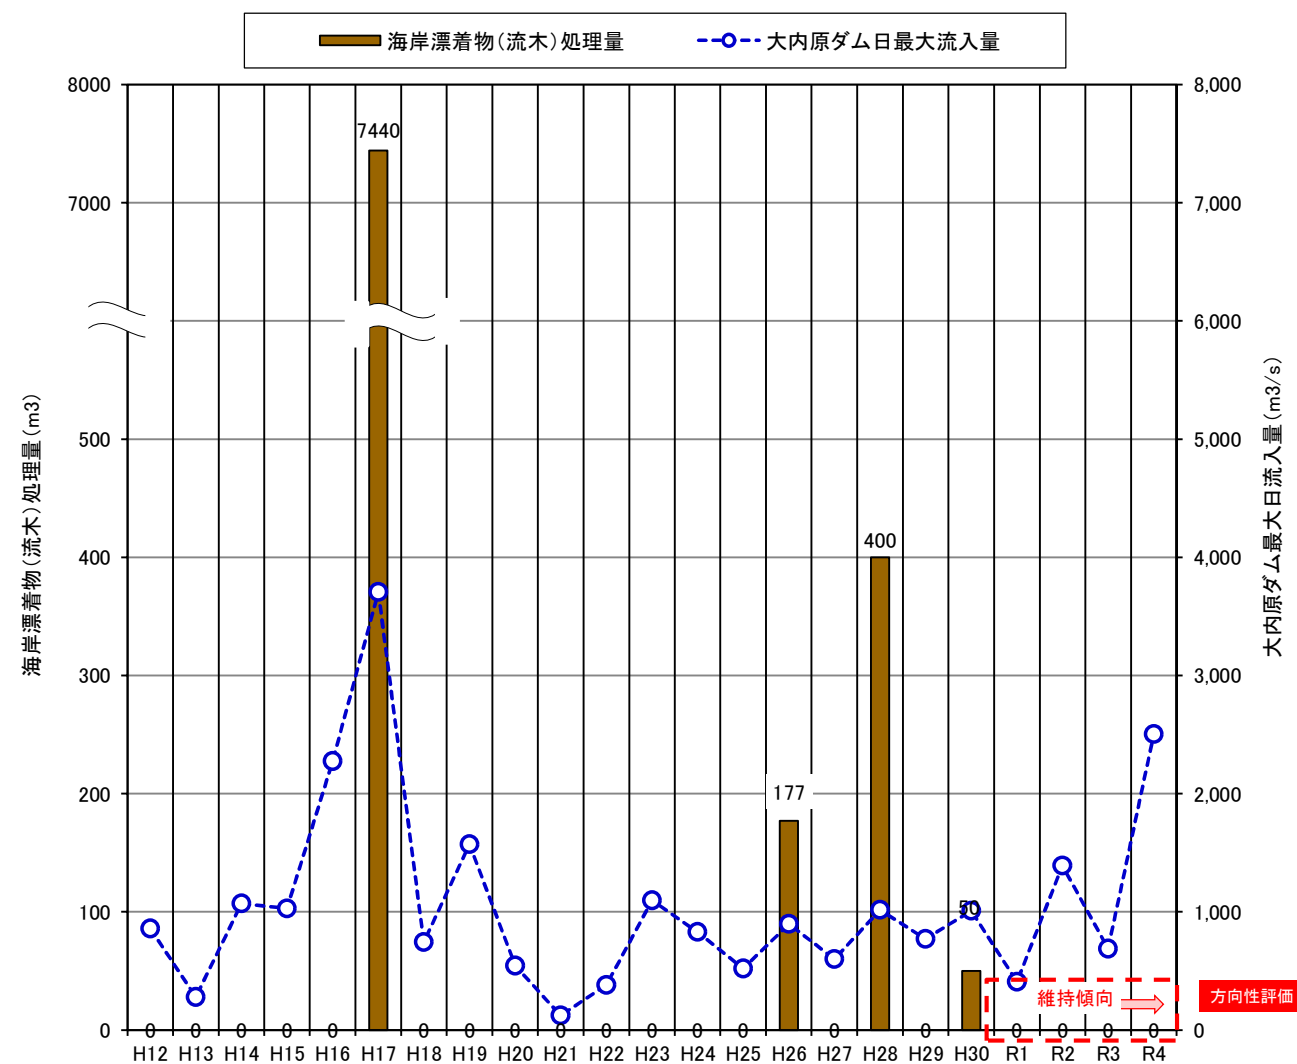
図5-7 海岸漂着物（流木等）の処理実績

令和4年度は、海岸漂着物の（流木等）の処理実績は0m³であり、至近3年間の変動幅内であった。

- ① 方向性：令和4年度は、至近3年間（令和元年度～令和3年度）の変動幅の範囲内にあることから「維持傾向」と評価される。【評価結果：B】
- ② 状態：海岸漂着物（流木等）の状態は、漁協ヒアリングの結果、日向市漁協から「悪い状態」の回答を得たことから「悪い状態」と評価される。【評価結果：c】

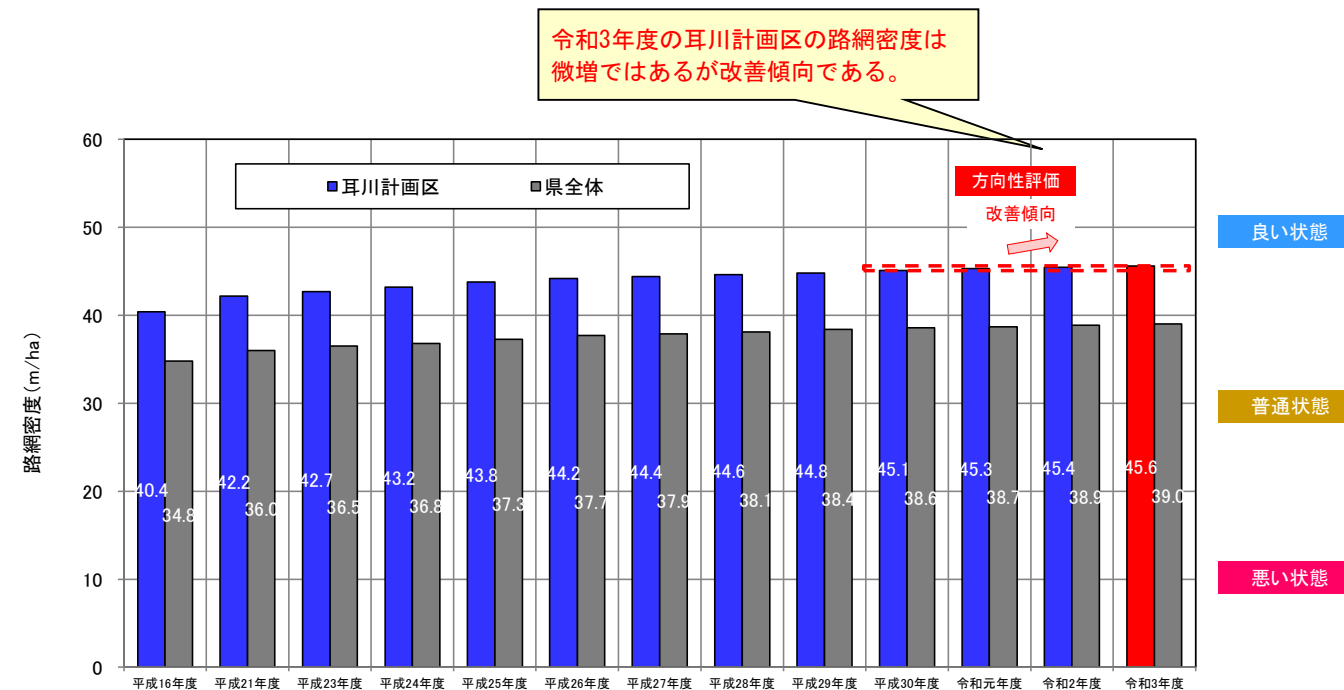
図5-8 路網密度の推移

路網密度の方向性評価は、図5-8に示すとおり、耳川計画区における路網密度の推移について、至近3年間との比較により評価する。令和3年度は、至近3年間の変動幅から微増している。

路網密度の状態評価は、図5-8に示すとおり、『第8次宮崎県森林・林業長期計画』令和7年目標値(39.7m/ha)及び全国的な路網密度のおおよその平均(25m/ha)を基準に評価する。令和3年度は、45.6m/haとなっており、「良い状態」エリアに入る。なお、宮崎県全体の平均(39.1m/ha)と比較すると、耳川計画区は路網密度が高い状況である。

- ① 方向性：路網密度の方向性は、耳川計画区で微増していることから「改善傾向」と評価される。【評価結果：A】(参考：令和3年度評価)
- ② 状態：路網密度の状態は、『第8次宮崎県森林・林業長期計画』令和7年目標値(39.7m/ha)を上回っていることから「良い状態」と評価される。【評価結果：a】(参考：令和3年度評価)

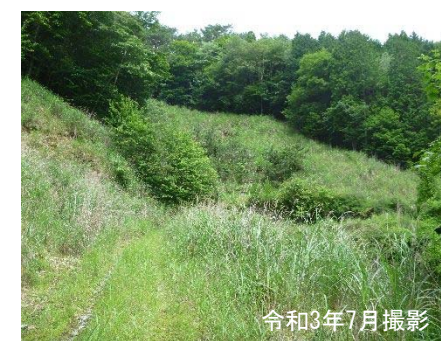
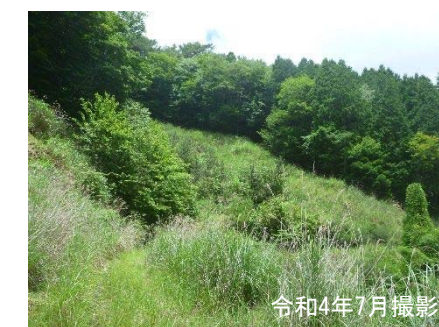
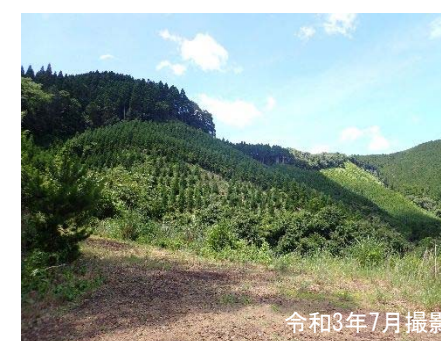
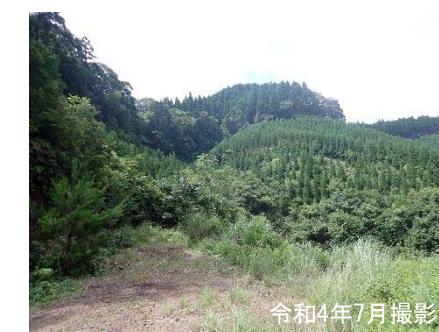
写真5-2 崩壊跡地の植生状況（森林管理署提供）

写真5-3 崩壊跡地の植生状況（森林管理署提供）

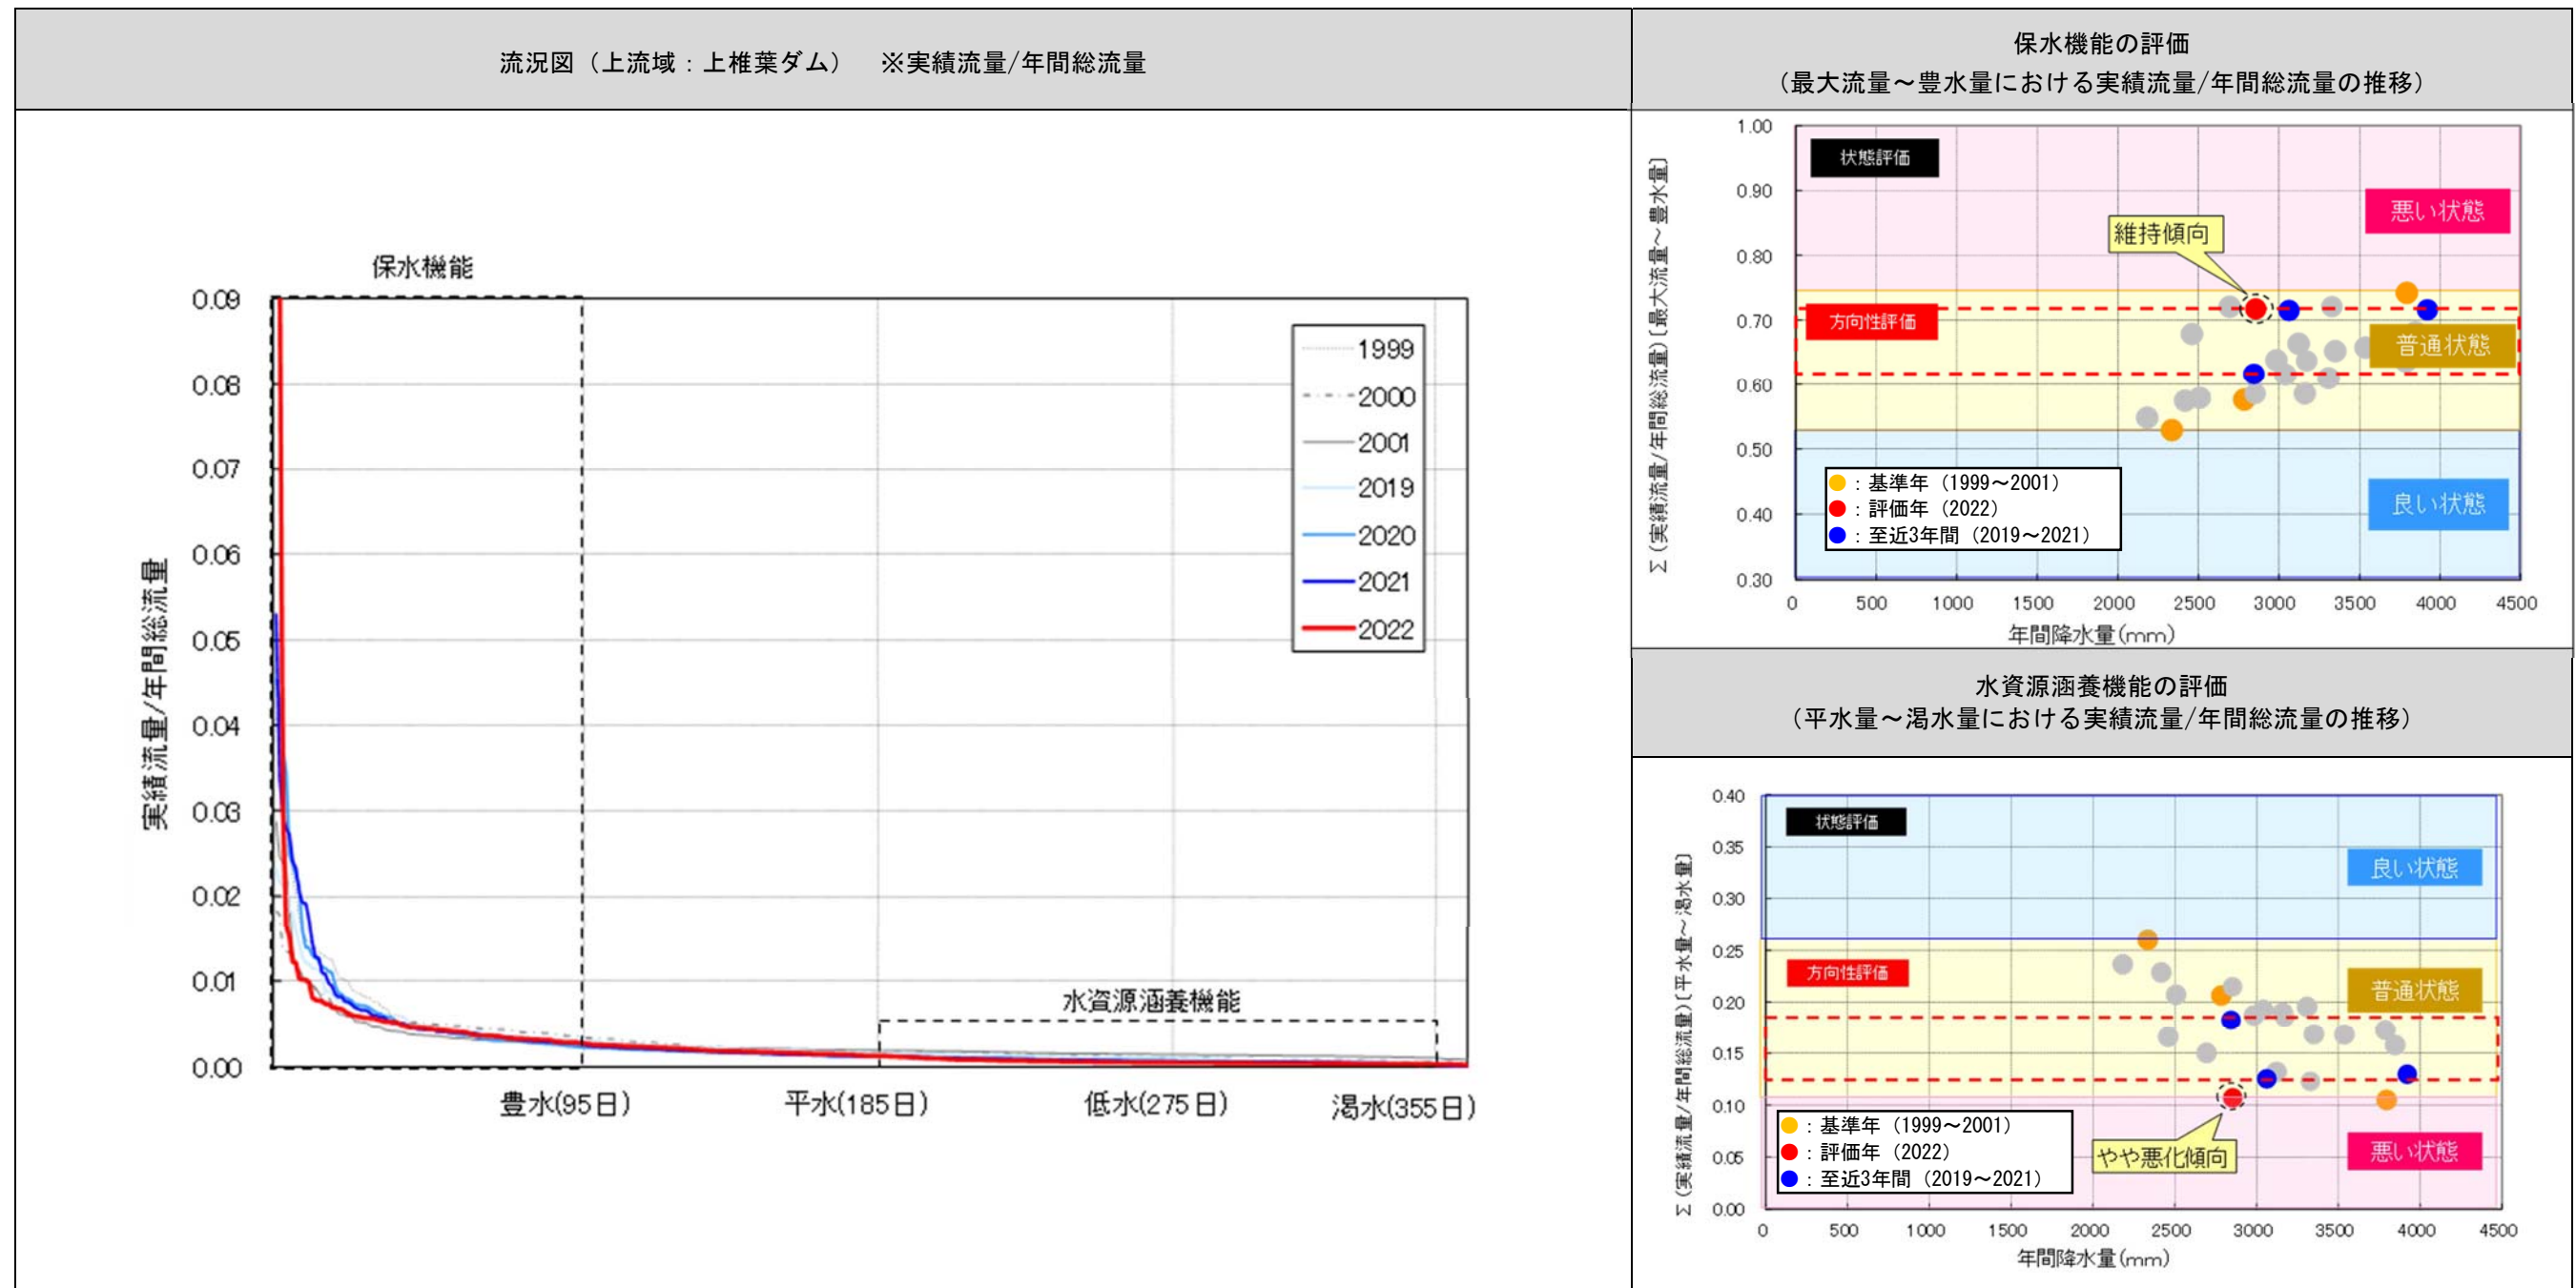
図6-4 耳川上流域の実績流量/年間流量による比較（流況図）

- ① 方向性：2022年（令和4年）の平水量～渇水量における実績流量/年間総流量は、至近3年間（2019～2021（令和元年～令和3年））と比較してやや悪化していることから、「悪化傾向」と評価される。
【評価結果：C】
- ② 状態：2022年（令和4年）の平水量～渇水量における実績流量/年間総流量は、基準年（1999～2001（平成11年～平成13年））と比較して同程度であることから、「普通状態」と評価される。
【評価結果：b】

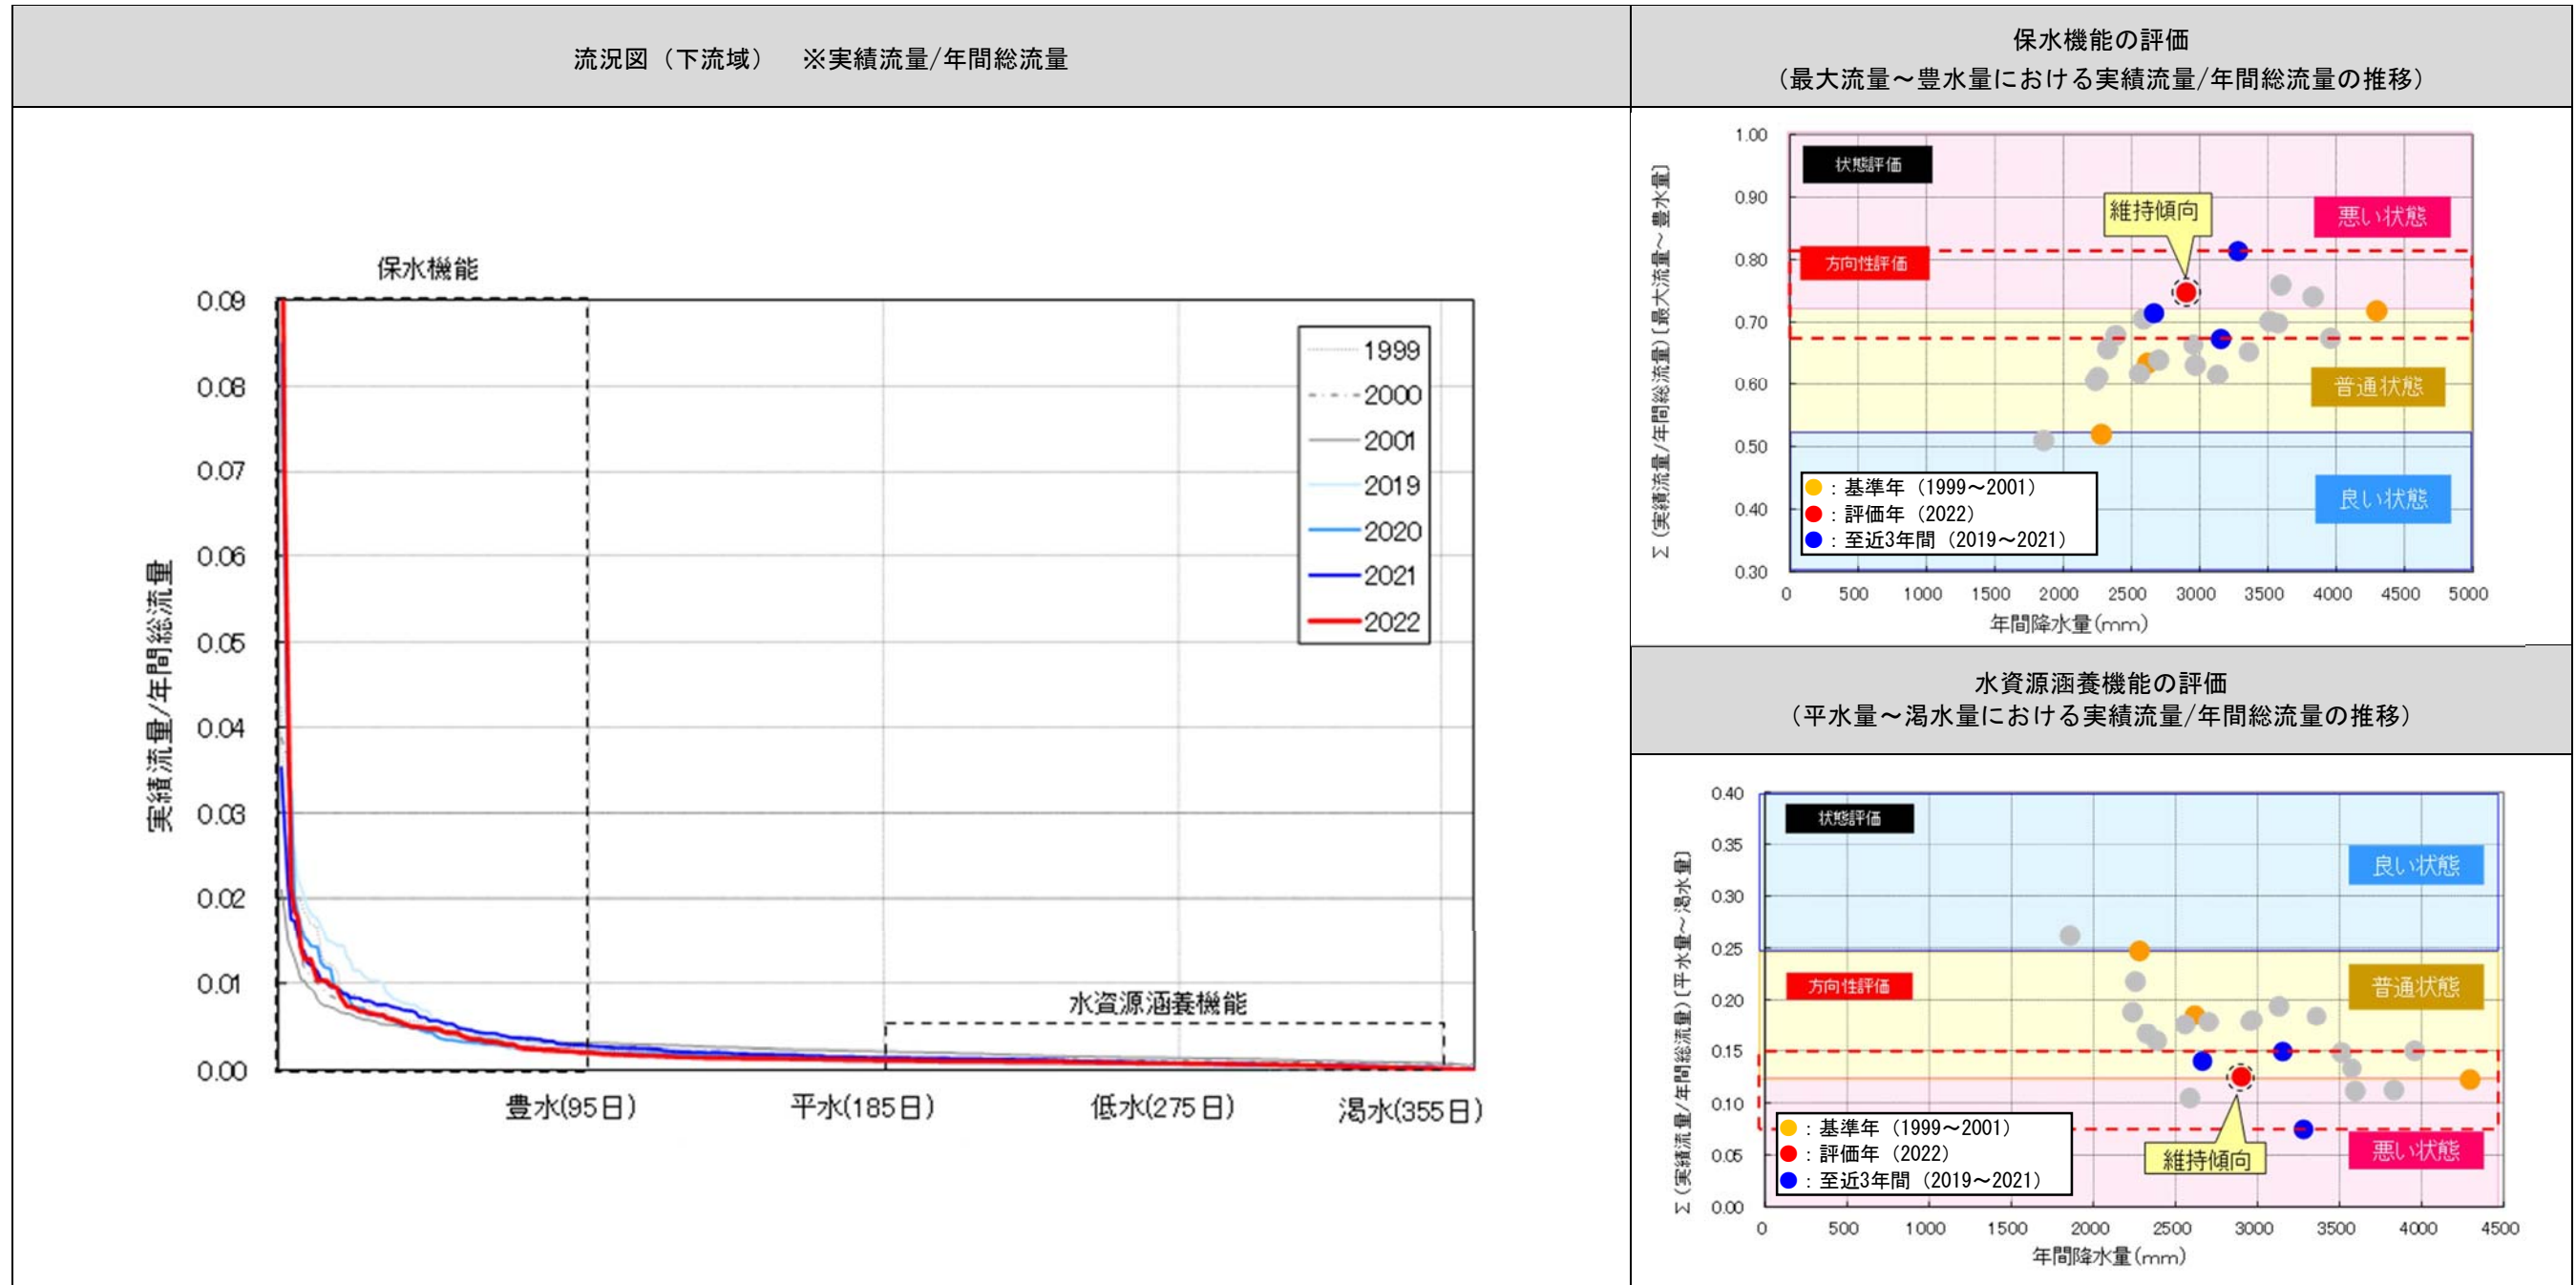
① 方向性：2022年（令和4年）の最大流量～豊水量における実績流量/年間総流量は、至近3年間（2019～2021（令和元年～令和3年））と比較して同程度であることから、「維持傾向」と評価される。
【評価結果：B】

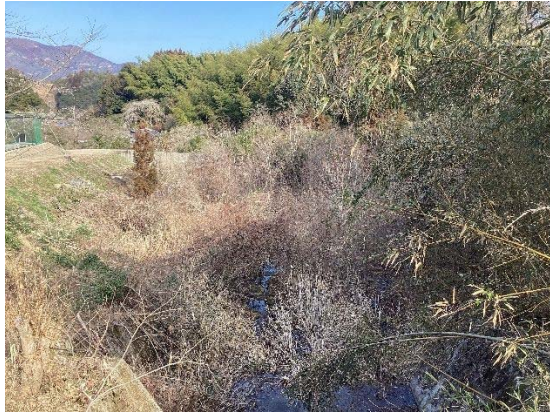
河川名 (整理番号)	令和5年2月撮影	堆砂状況
井尻谷川 (1286) 日向土木

①天端までの距離 2.7m ②ダム高さ 5.3m 余裕率 (①/②) 51% ※樹木が繁茂しており、 上流から堤体の確認不可
榎木谷川 (1388) 諸塚駐在

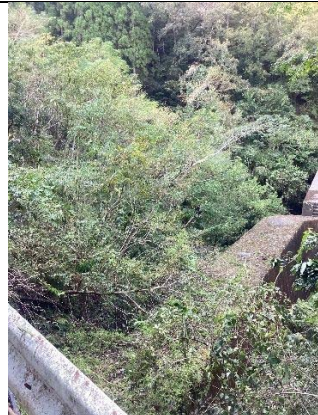
①天端までの距離 9.6m ②ダム高さ 14.0m 余裕率 (①/②) 69%
内の八重川 (1420) 椎葉駐在

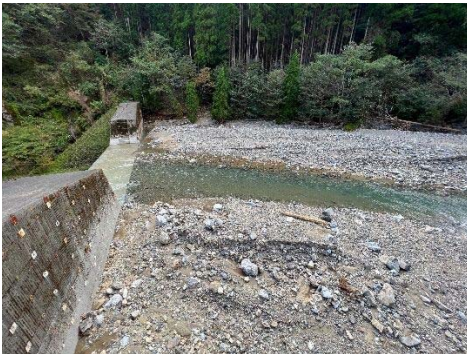
①天端までの距離 1.9m ②ダム高さ 14.0m 余裕率 (①/②) 14%
