耳川水系総合土砂管理に関する評価・改善委員会

第11回 山地・ダム・河道・河口海岸ワーキンググループ

問題・課題評価資料【河道領域】

令和5年3月10日

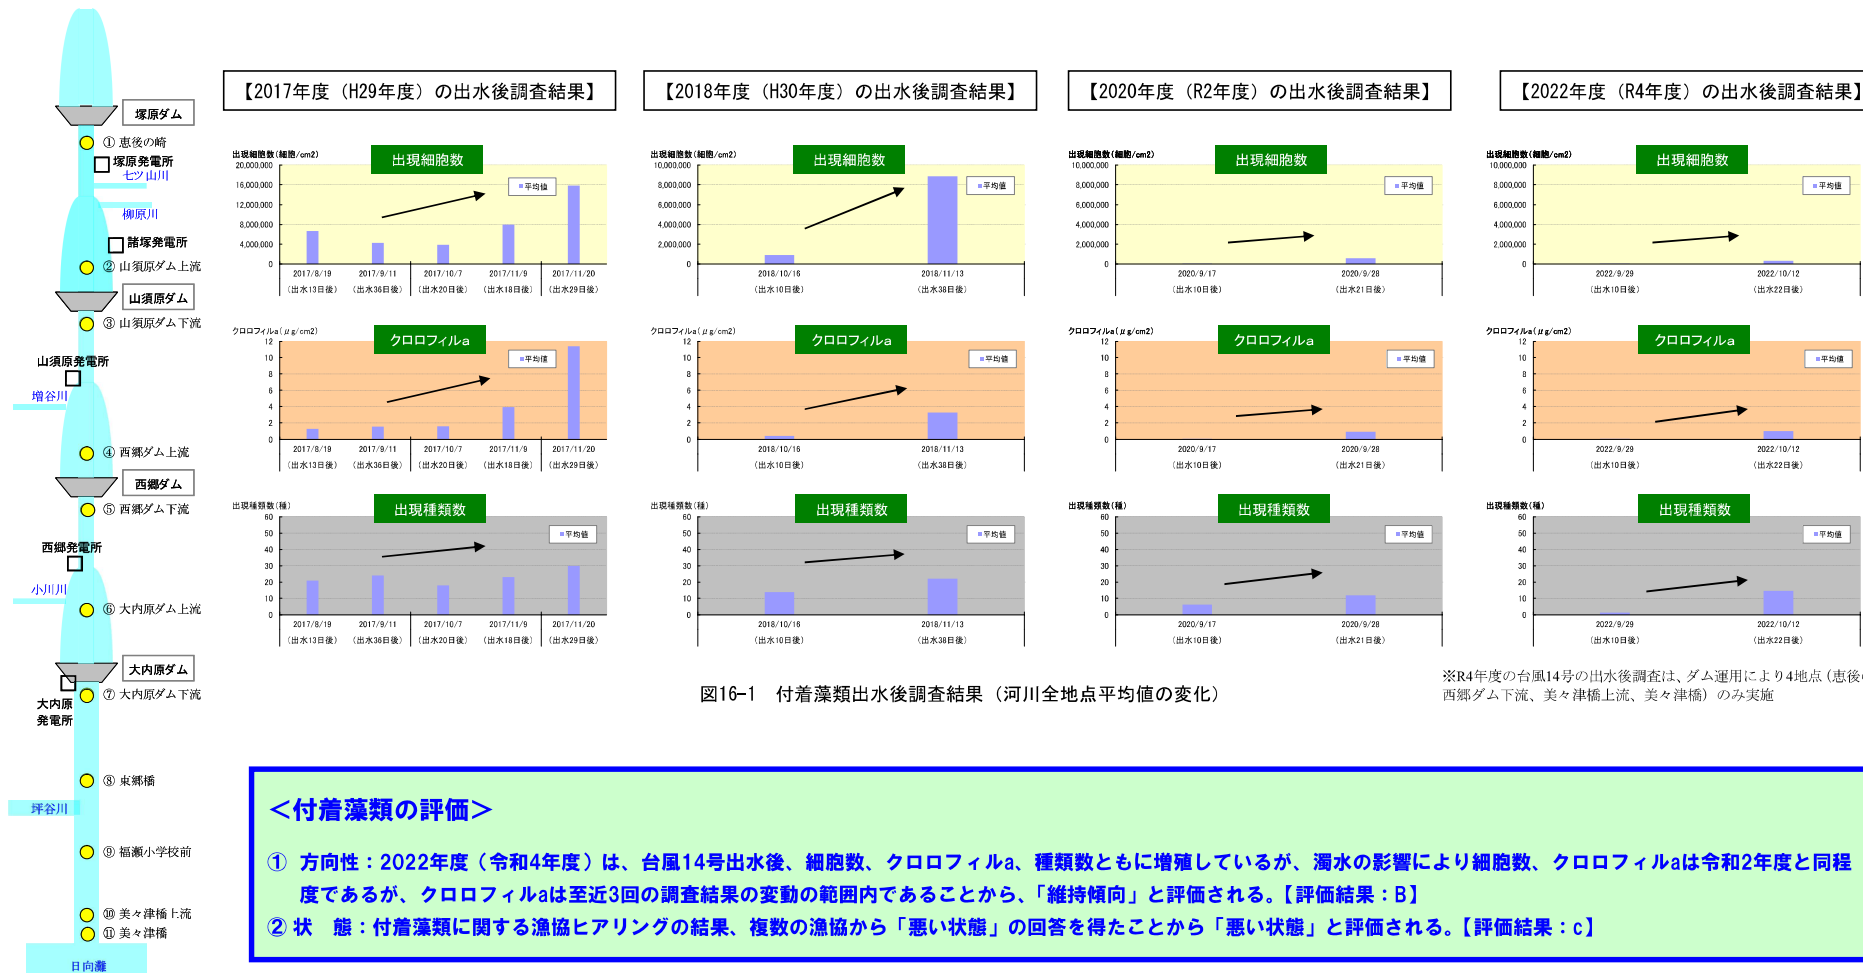
図16-1 付着藻類出水後調査結果（河川全地点平均値の変化）

2022年度（令和4年度）は、台風14号出水後、細胞数、クロロフィルa、種類数ともに増殖しているが、濁水の影響により細胞数、クロロフィルaは2020年度（令和2年度）と同程度であるが、クロロフィルaは至近3回の変動の範囲内であった。

・付着藻類(出水時)の方向性は、台風14号出水後、細胞数、クロロフィルa、種類数ともに増殖しているが、濁水の影響により細胞数、クロロフィルaは令和2年度と同程度であるが、クロロフィルaは至近3回の調査結果の変動の範囲内であることから、「維持傾向」と評価される。
 ・付着藻類の変化に関する漁協ヒアリングの結果、複数の漁協から「悪化傾向」の回答を得たことから「悪化傾向」と評価される。
 ・以上より、「付着藻類の変化」の方向性は、悪化傾向【C】と評価される。

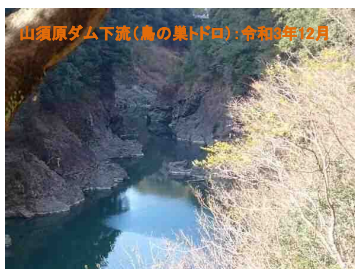
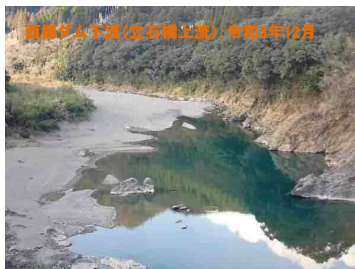
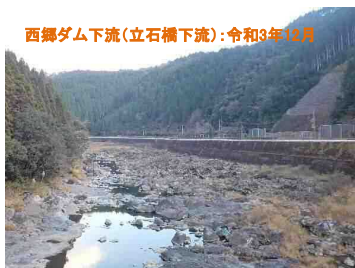
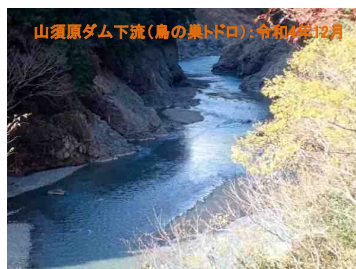
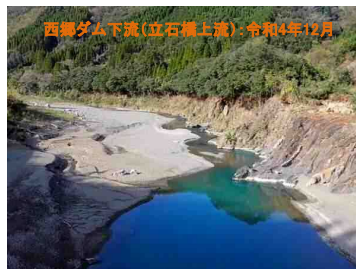
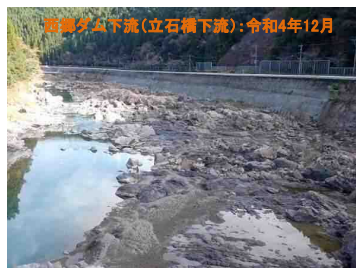
写真17-1 自然景観の比較

自然景観の方向性評価は、写真17-1に示すとおり、耳川流域の自然景観を捉える地点として、上椎葉ダム上流（尾前溪谷）・山須原ダム下流（鳥の巣トドロ）・西郷ダム下流（立石橋上流・下流）の4箇所を対象として評価する。令和4年度の自然景観は、前年度と比較して、特に大きな変化はみられない。

自然景観の状態評価は、表17-1に示すとおり、対象の4箇所について、河川特性評価シートにより評価する。河川特性評価シートにより状態評価を行った結果は、尾前溪谷、鳥の巣トドロ、立石橋上流及び立石橋下流の全体の平均は2.0点となり、「普通状態」と評価される。

- ①方向性：自然景観は前年度と比較して、特に大きな変化はみられないことから「維持傾向」と評価される。【評価結果：B】
- ②状態：河川特性評価シートにより状態評価を行った結果、尾前溪谷、鳥の巣トドロ、立石橋上流、立石橋下流の全体の平均は2.0点となり、総合的に「普通状態」と評価される。【評価結果：b】

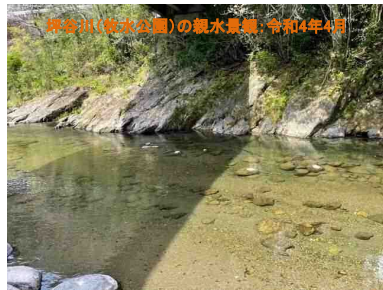
坪谷川(牧水公園)の親水景観：令和4年4月

親水景観の方向性評価は、写真17-2に示すとおり、耳川流域の親水景観を捉える地点として、上椎葉上流・坪谷川(牧水公園及び尾鈴山系眺望箇所)・耳川大橋下流の4箇所を対象に評価する。令和4年度の親水景観は、前年度と比較して、上椎葉上流で台風14号の影響により小崎川が埋塞し景観が大きく変化した(災害復旧により土砂除去予定)。また、一部の地点では、出水によるダム湖等への流木の流入などが見られたが、その他では大きな変化はみられない。
