耳川水系総合土砂管理に関する評価・改善委員会

第12回 山地・ダム・河道・河口海岸ワーキンググループ

問題・課題評価資料【河道領域】

令和6年3月14日

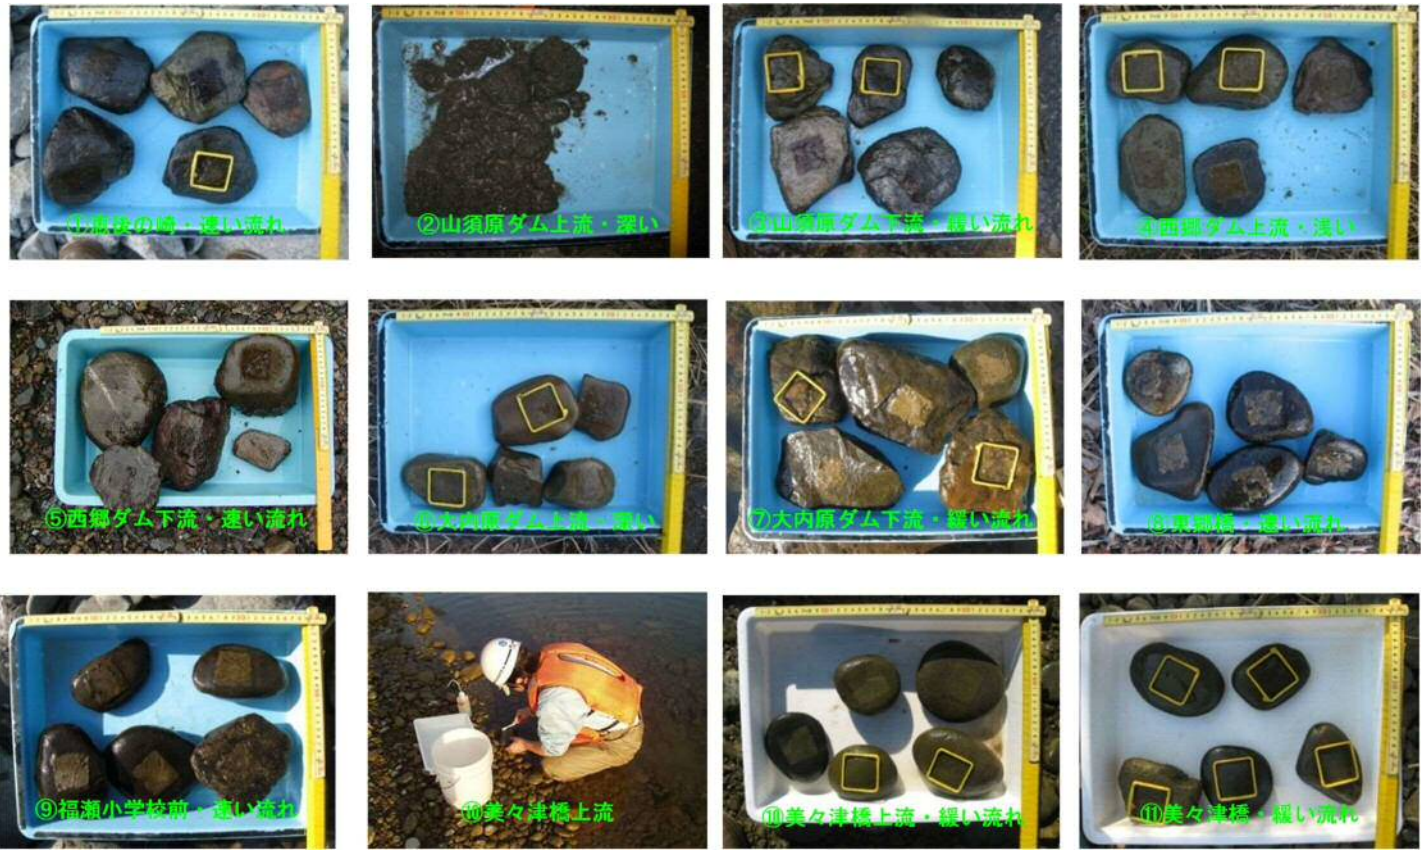
写真16-1 付着藻類調査状況

2023年度（令和5年度）は、台風6号出水後、出現細胞数はほとんど増加しておらず、濁水の影響を受けていると考えられるが、出現種数とクロロフィルaは至近3回と同程度まで増加している。

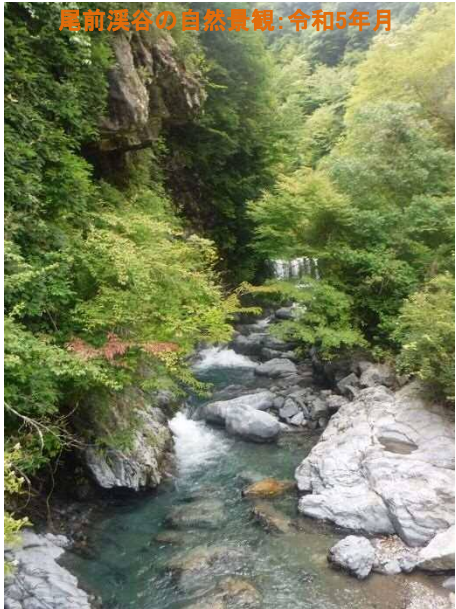
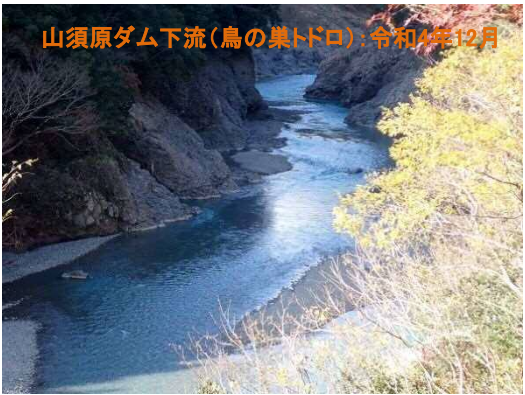
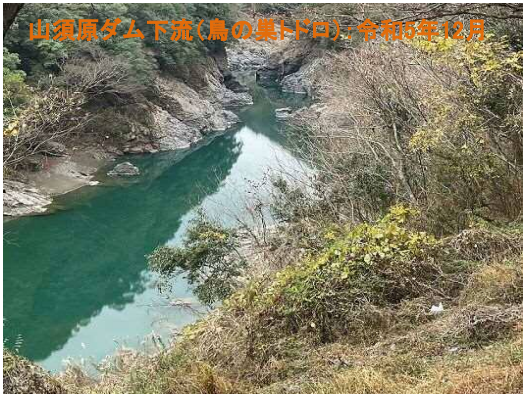
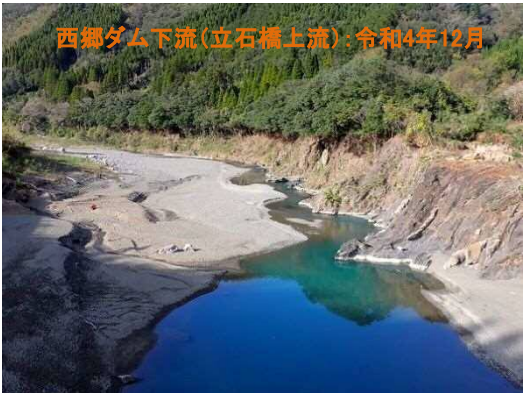
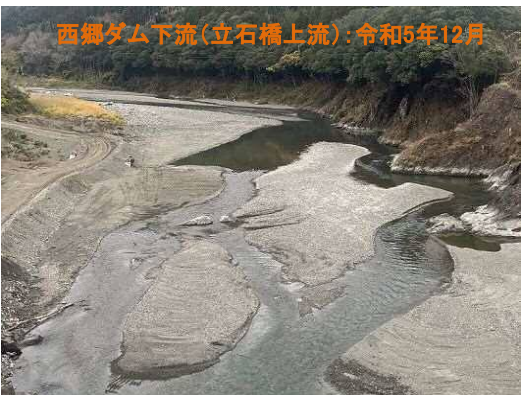
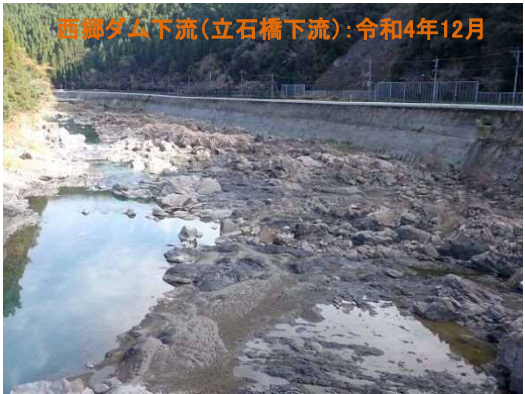
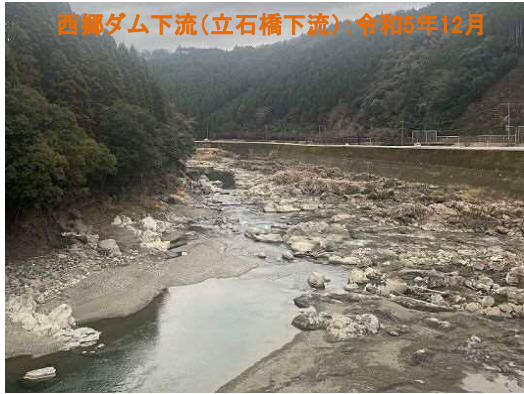
写真17-1 自然景観の比較

自然景観の方向性評価は、写真17-1に示すとおり、耳川流域の自然景観を捉える地点として、上椎葉ダム上流（尾前溪谷）・山須原ダム下流（鳥の巣トドロ）・西郷ダム下流（立石橋上流・下流）の4箇所を対象として評価する。令和4年度の自然景観は、前年度と比較して、特に大きな変化はみられない。

- ①方向性：自然景観は前年度と比較して、特に大きな変化はみられないことから「維持傾向」と評価される。【評価結果：B】
- ②状 態：河川特性評価シートにより状態評価を行った結果、尾前溪谷、鳥の巣トドロ、立石橋上流、立石橋下流の全体の平均は2.0点となり、総合的に「普通状態」と評価される。【評価結果：b】(令和4年度評価)

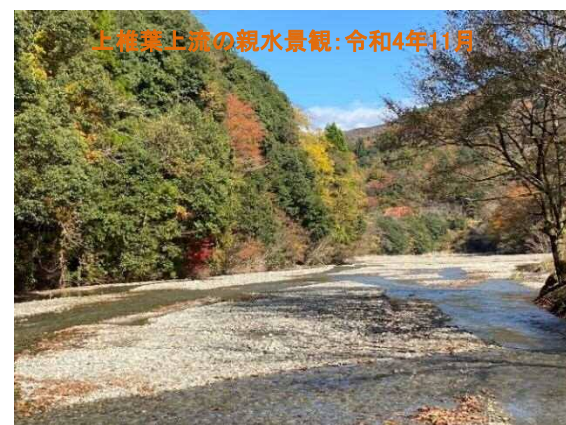
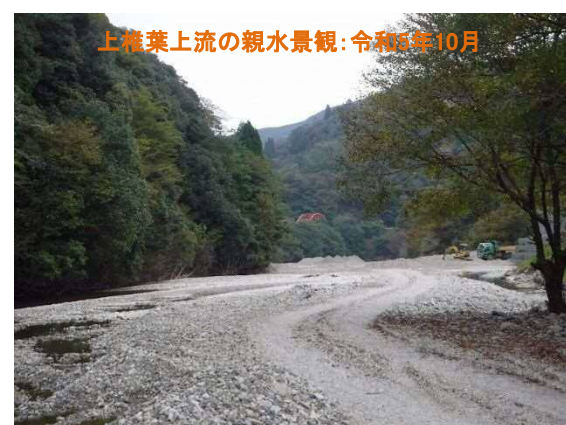
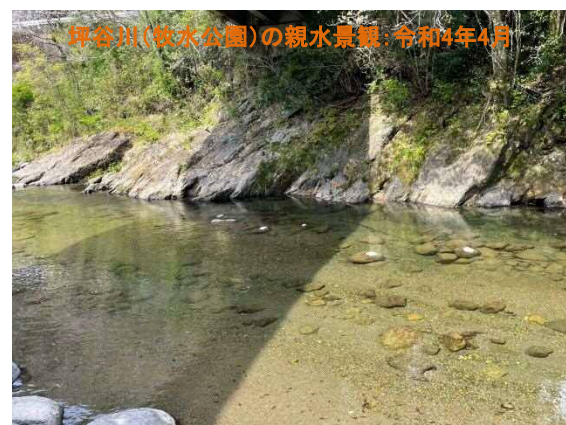
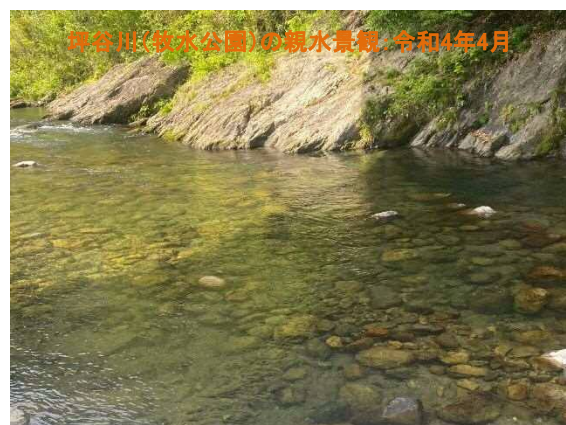
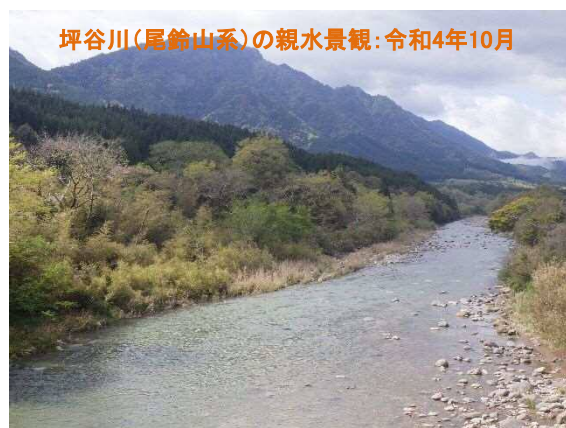
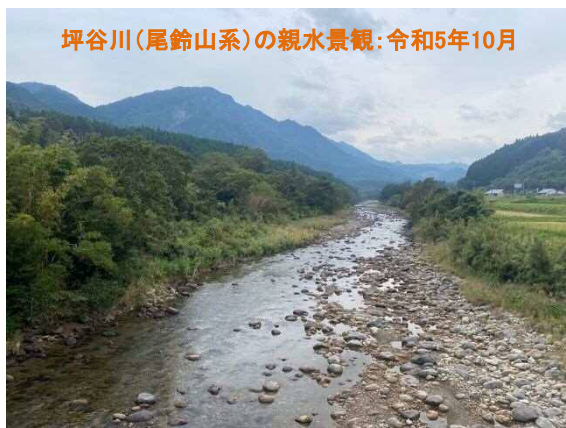
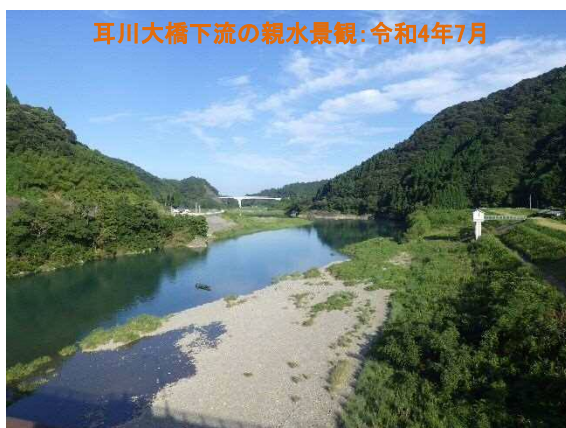
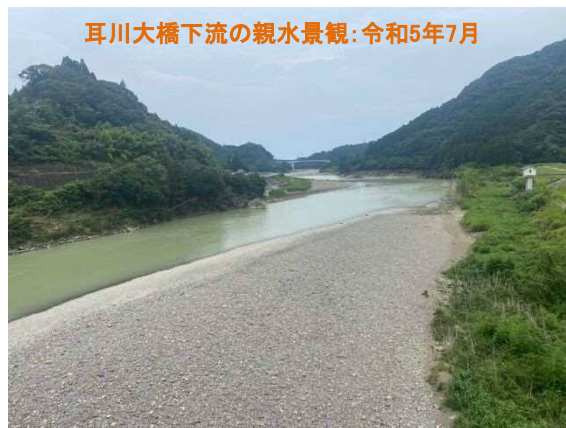
写真17-2 親水景観の比較

親水景観の方向性評価は、写真17-2に示すとおり、耳川流域の親水景観を捉える地点として、上椎葉上流・坪谷川(牧水公園及び尾鈴山系眺望箇所)・耳川大橋下流の4箇所を対象に評価する。令和5年度の親水景観は、前年度と比較して、上椎葉上流で台風14号の影響による小崎川が埋塞後、災害復旧により土砂除去実施している。また、河川の水位低下に伴い河川敷の形状が異なっているが、その他では大きな変化はみられない。

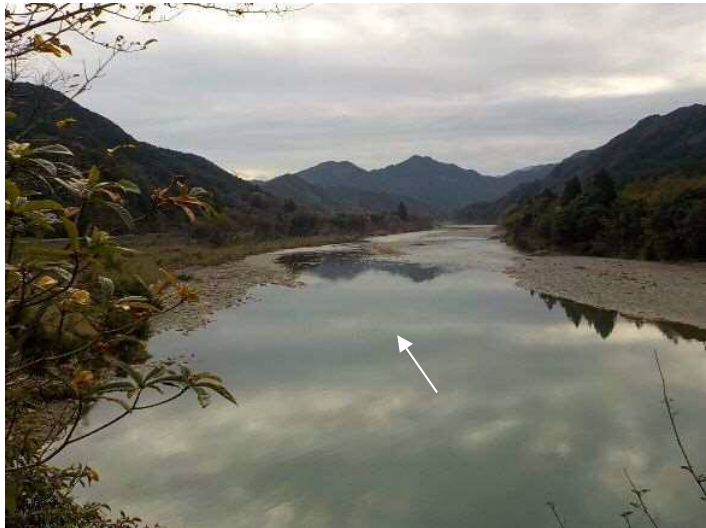
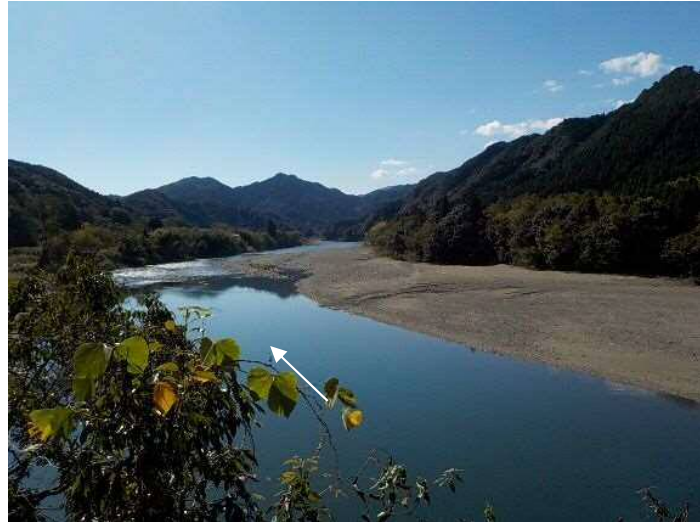
| 撮影地点 | R4. 11. 17 | R5. 11. 14 |
|---|---|---|
| 福瀬橋下流 | A photograph of a river downstream of Fukusei Bridge on November 17, 2014. The water is very still and reflects the sky and surrounding greenery. A white arrow points to the water surface. The foreground shows some tree branches. | A photograph of the same river downstream of Fukusei Bridge on November 14, 2015. The water is clear and blue, reflecting the sky. A white arrow points to the water surface. The foreground shows some tree branches. |
