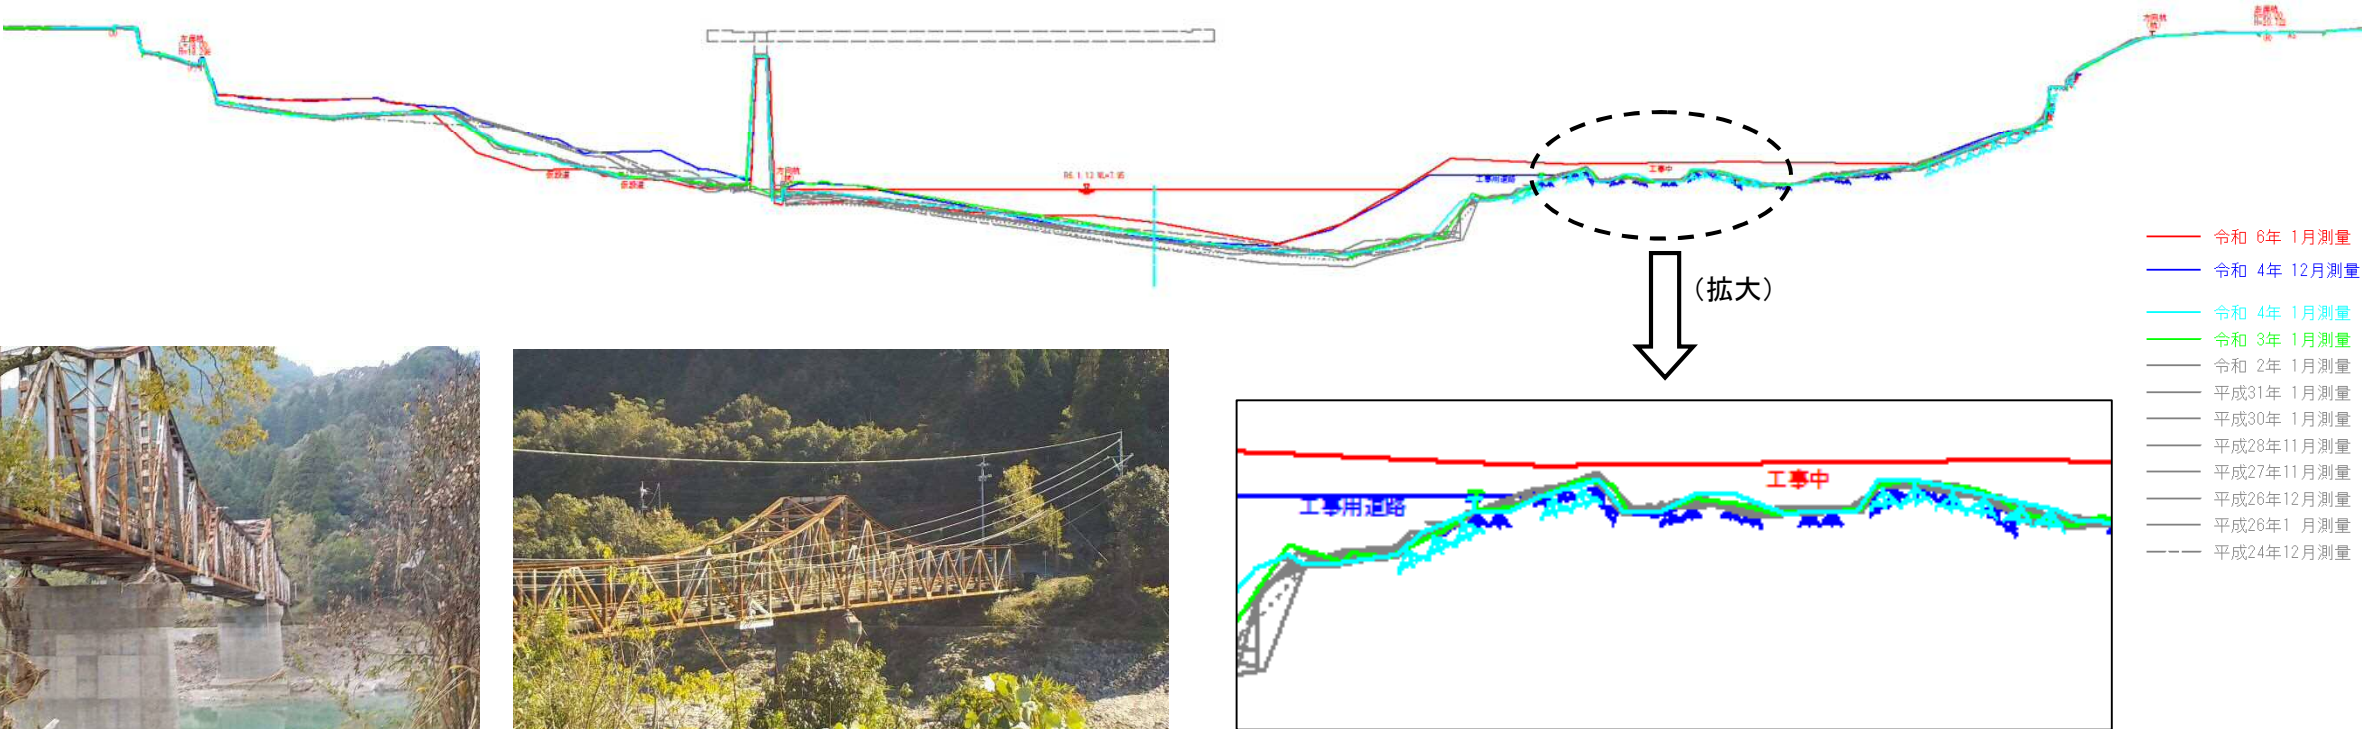
福瀬大橋（8K524）：令和4年11月18日撮影

福瀬大橋（8K524）：橋脚基礎は岩着している。至近3年間（令和2年度～令和4年度）と比較すると大きな変化は見られない。

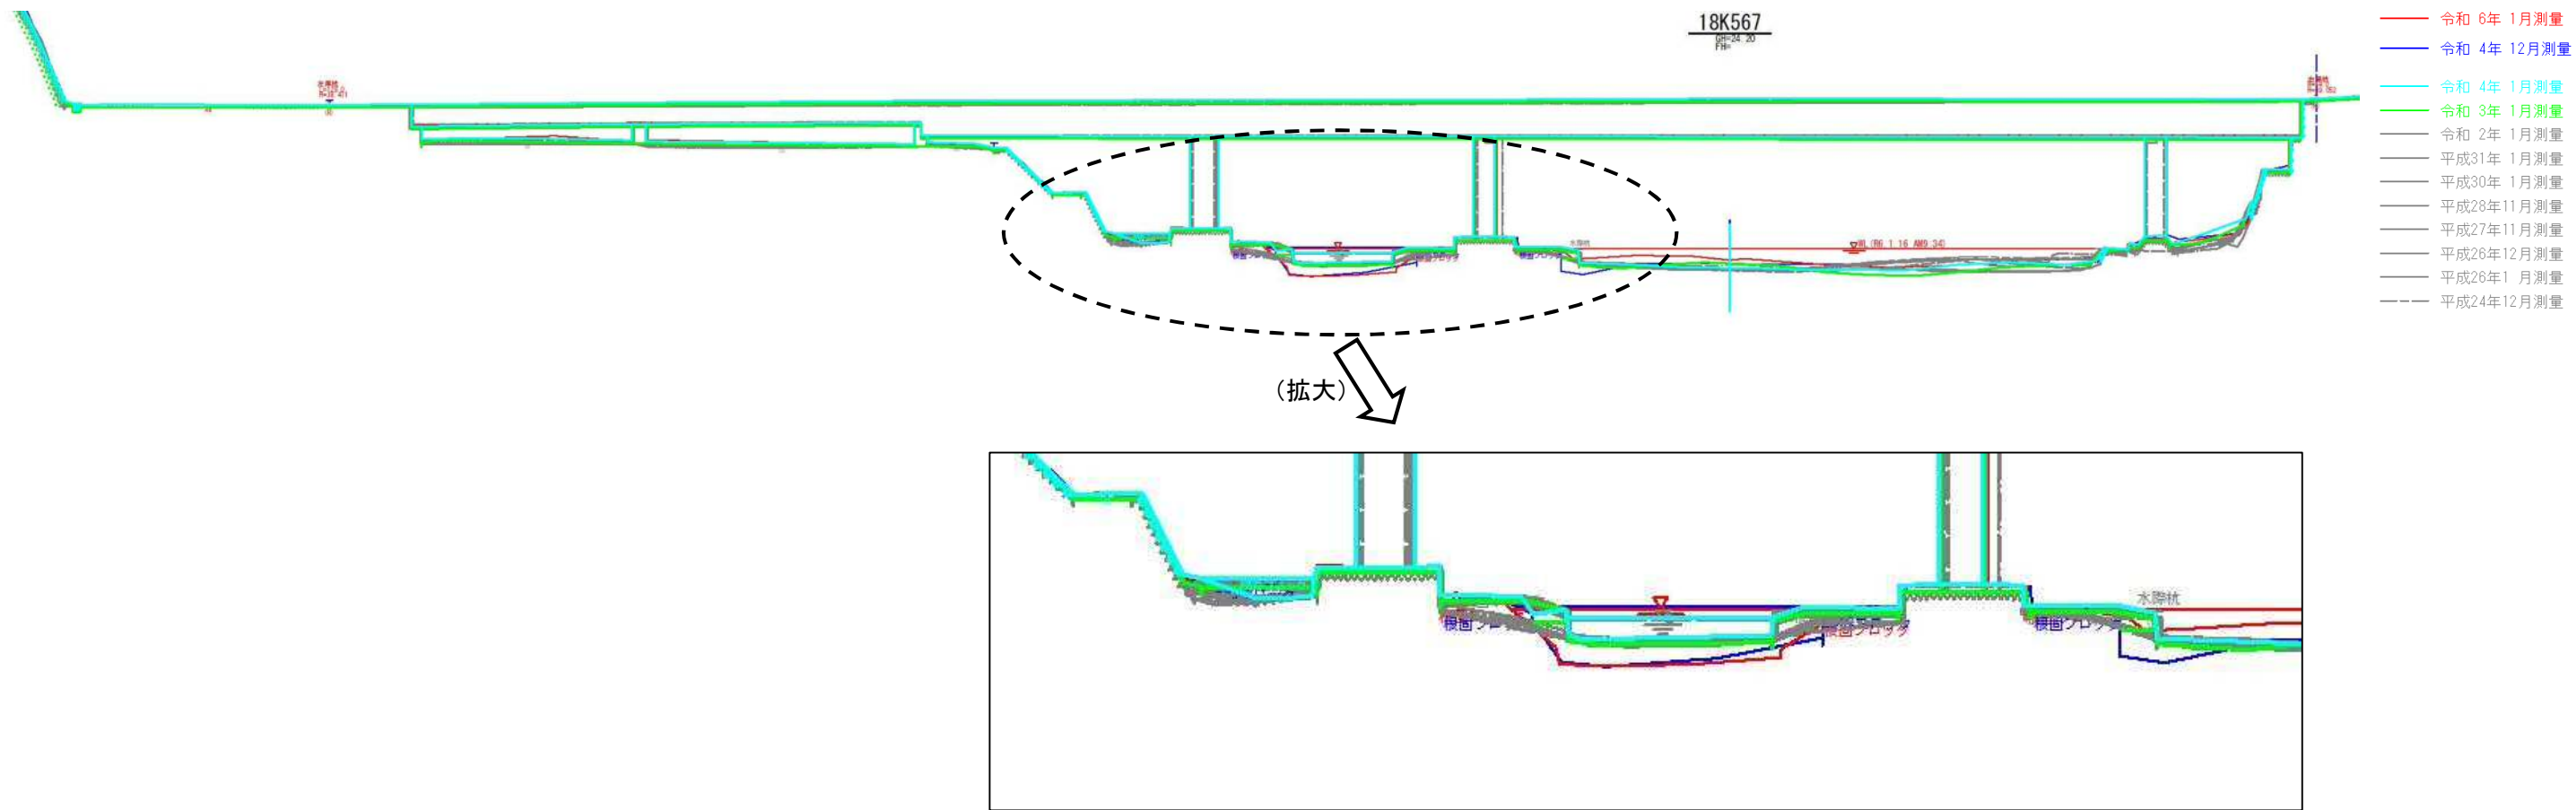
八重原橋：令和4年11月17日撮影

橋脚の不安定化の状態評価は、図20-1 (1)～(3)に示すとおり、写真観測及び河川横断測量の結果を用いて、安全性の確保という視点で評価する。橋脚部が洗掘されている東郷橋及び八重原橋では洗掘対策が講じられており、安全性に関して大きな問題はないと考えられる。

八重原橋（18K567）：橋脚基礎は洗掘対策が施されている。至近3年間（令和2年度～令和4年度）と比較すると大きな変化は見られない。

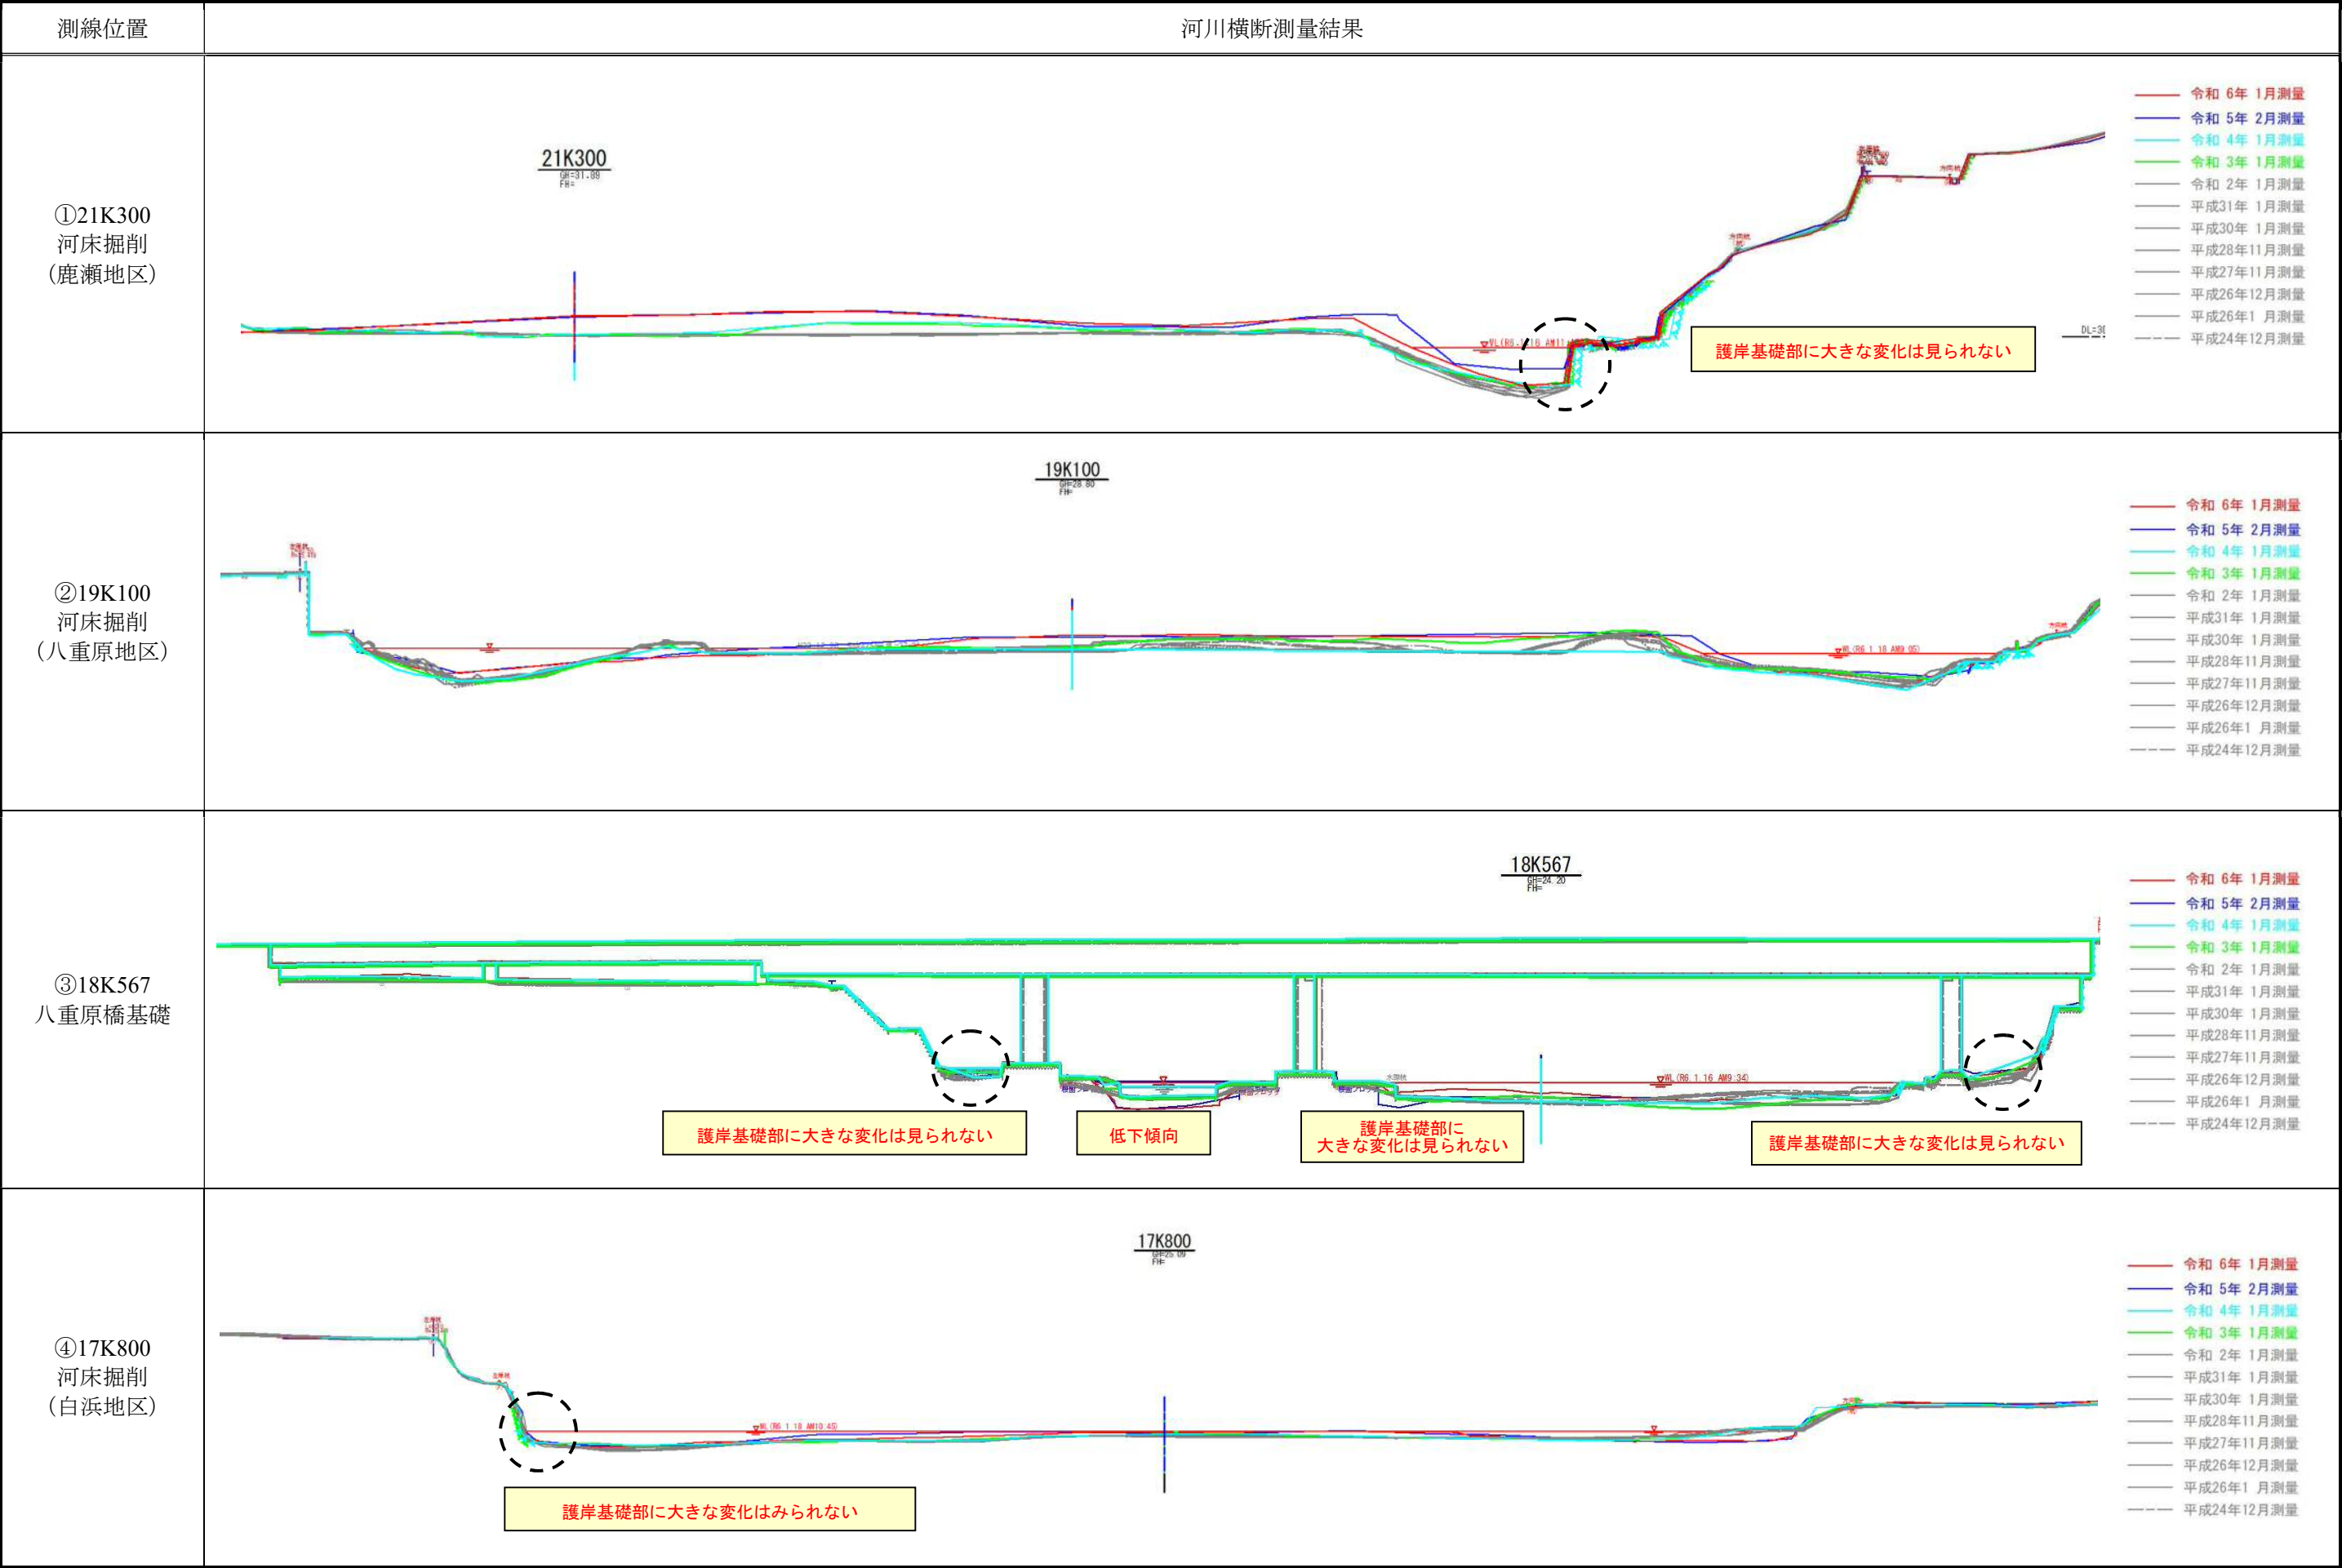
図 21-1 (1) 護岸基礎部の状況

護岸基礎部の状態評価は、図21-1 (1) ～ (3) に示すとおり、河川横断測量及び写真観測の結果を用いて、護岸基礎部の安定性確保という視点で評価する。河川横断測量及び写真観測の結果、護岸基礎部の安定性は確保されていると考えられる。

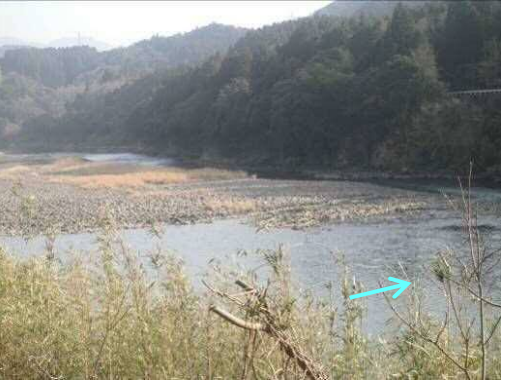
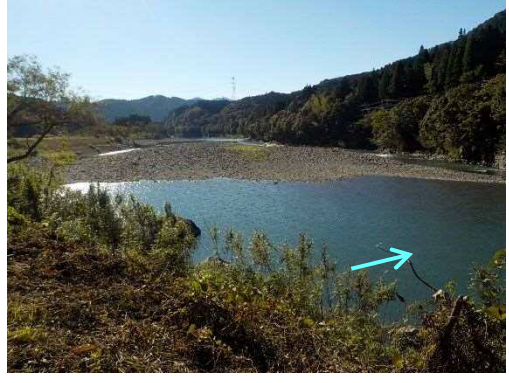
図 23-2(1) 横断測量結果（治水安全度の評価対象箇所）

| 測線位置 | 河川横断測量結果 | 【写真】<br>NO.13鹿瀬地区（下流側）<br>現地確認による堆積状況調査 |
