第13回 耳川水系総合土砂管理に関する評価・改善委員会

問題・課題評価資料【河道領域】

令和6年7月22日

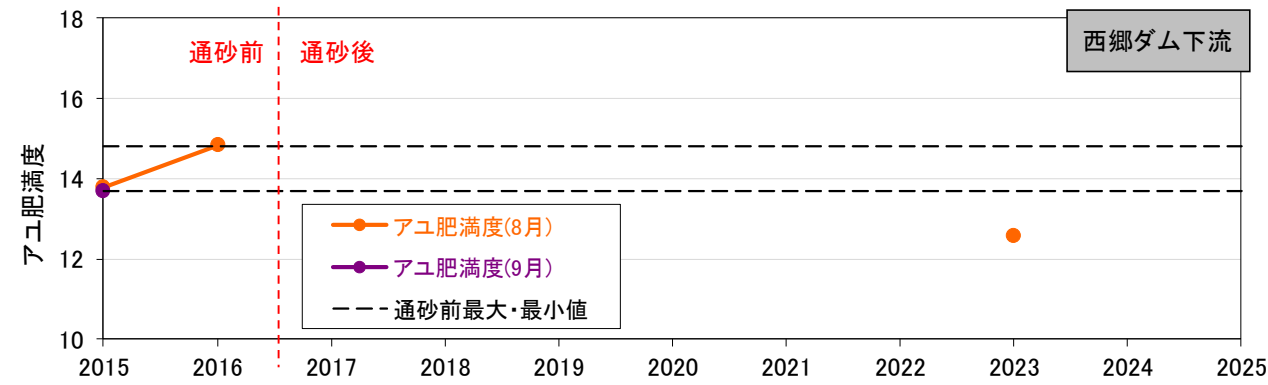
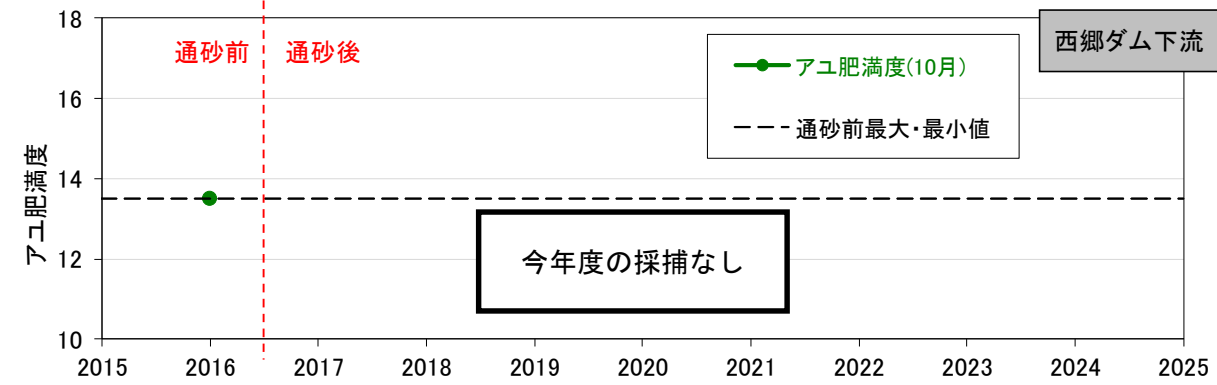
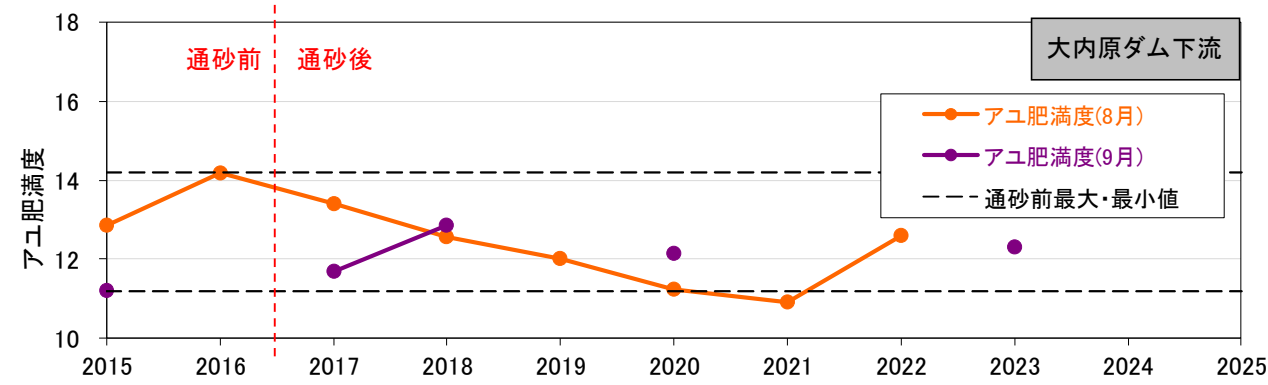
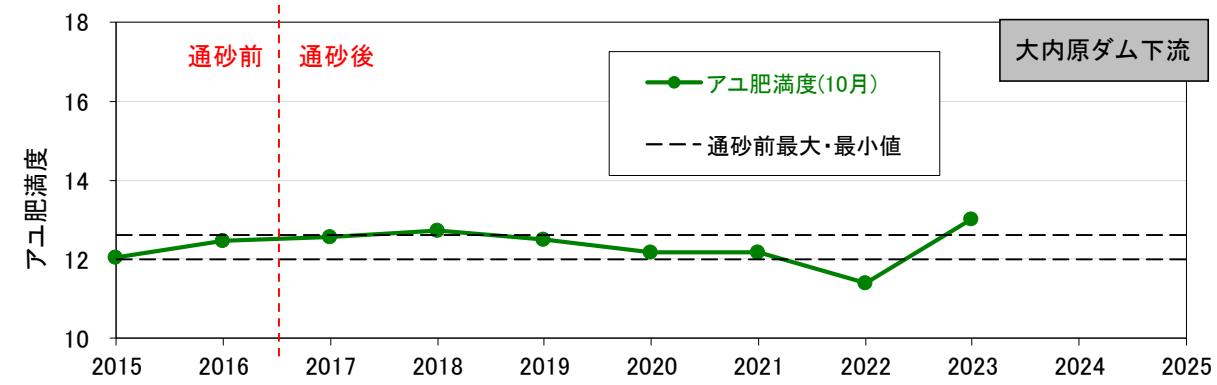
西郷ダム下流では、8月のアユ肥満度は通砂前の実績より低下し、10月はアユが確認されなかった。大内原ダム下流では、9月のアユ肥満度は通砂前の実績の範囲内であったが、10月のアユ肥満度は通砂前の実績より上昇。

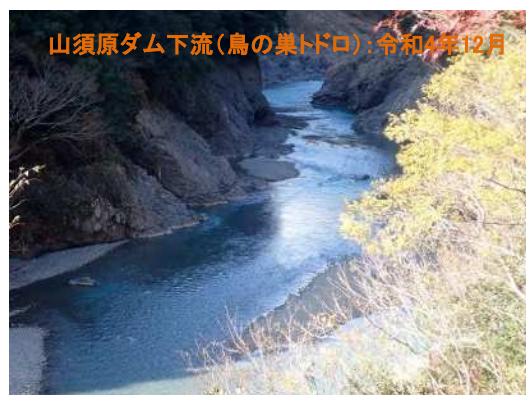
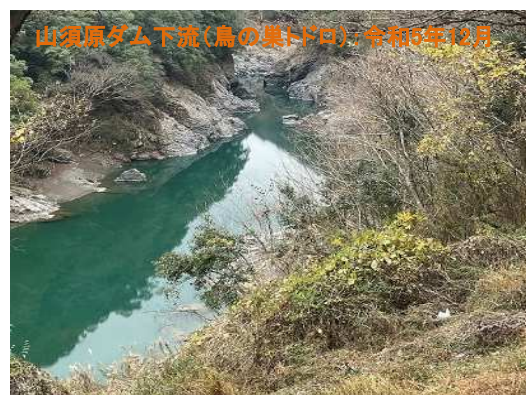
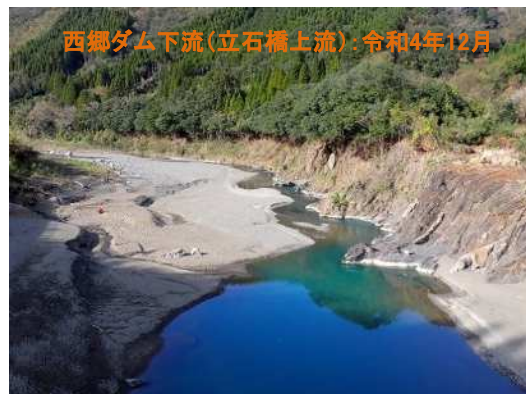
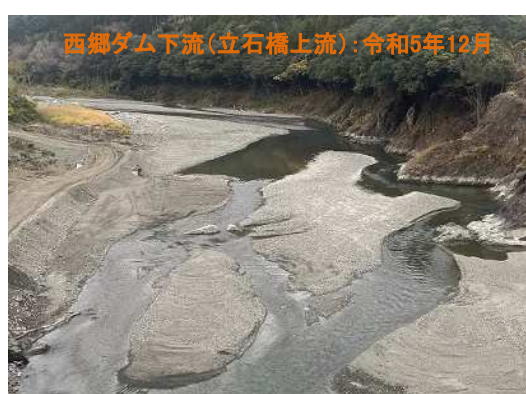
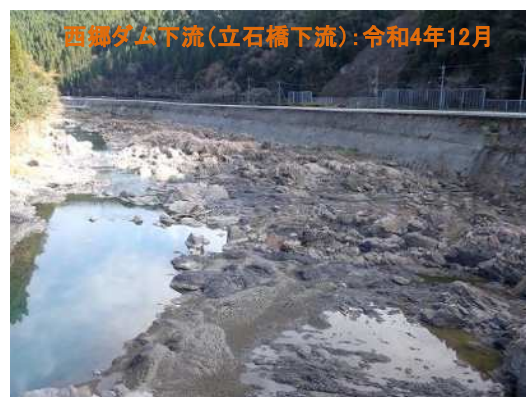
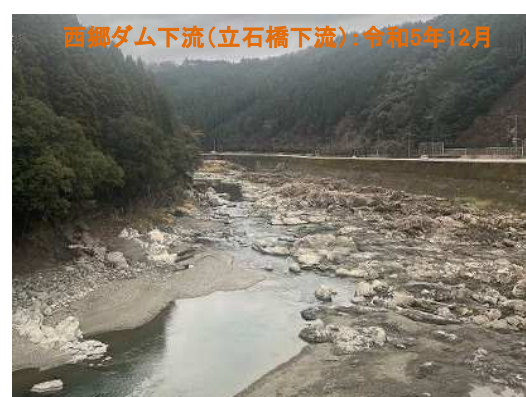
写真17-1 自然景観の比較

自然景観の方向性評価は、写真17-1に示すとおり、耳川流域の自然景観を捉える地点として、上椎葉ダム上流（尾前溪谷）・山須原ダム下流（鳥の巣トドロ）・西郷ダム下流（立石橋上流・下流）の4箇所を対象として評価する。令和4年度の自然景観は、前年度と比較して、特に大きな変化はみられない。

- ①方向性：自然景観は前年度と比較して、特に大きな変化はみられないことから「維持傾向」と評価される。【評価結果：B】
- ②状態：河川特性評価シートにより状態評価を行った結果、尾前溪谷、鳥の巣トドロ、立石橋上流、立石橋下流の全体の平均は2.0点となり、総合的に「普通状態」と評価される。【評価結果：b】(令和4年度評価)

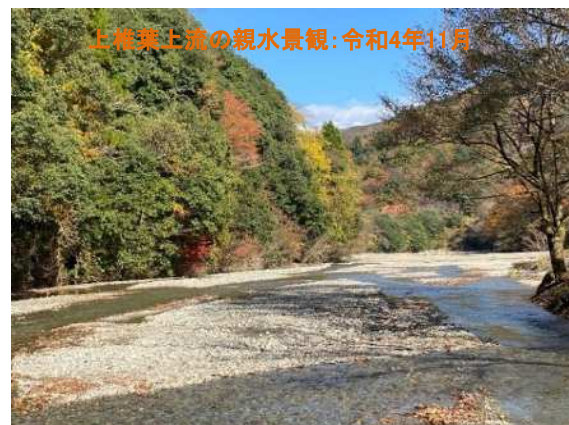
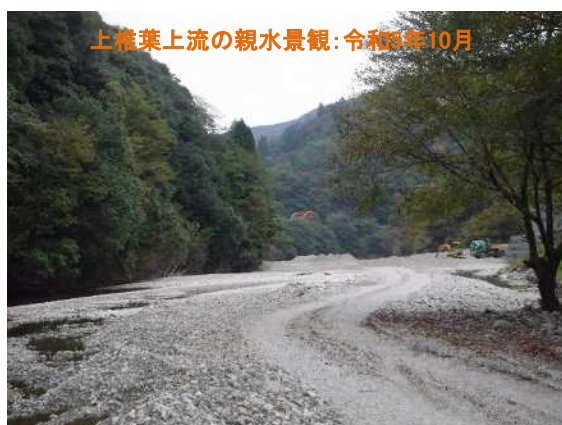
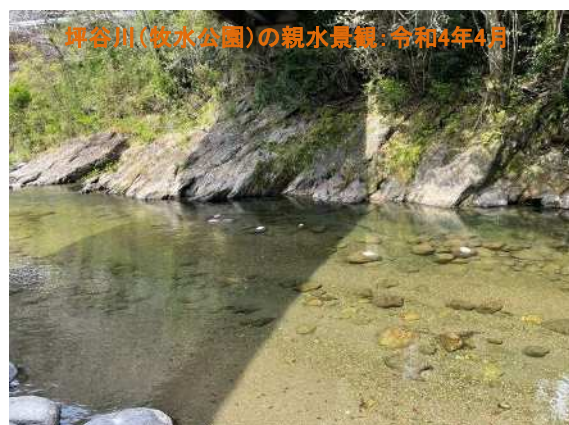
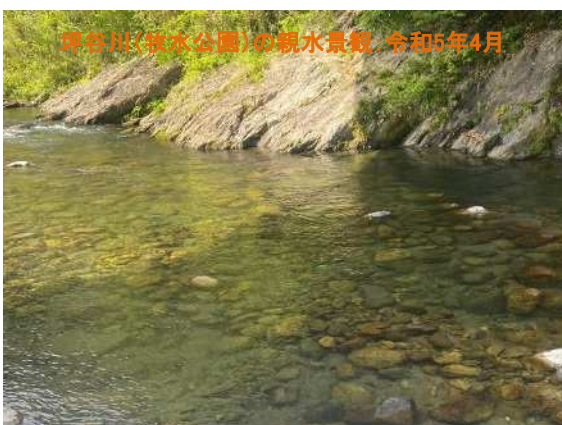
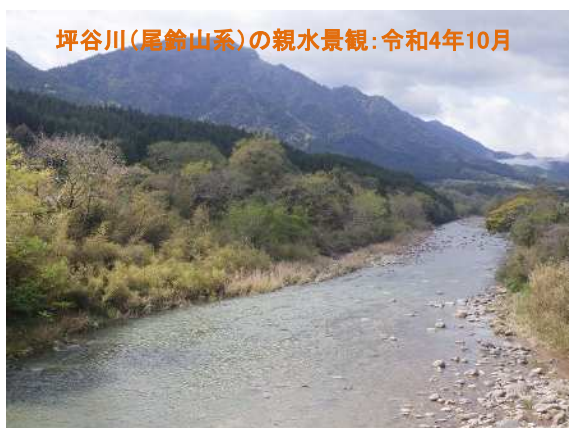
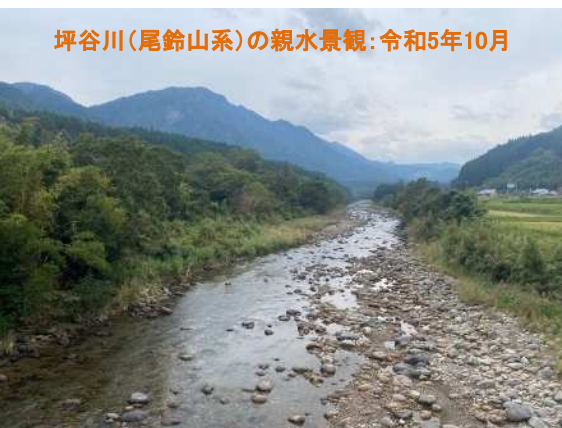
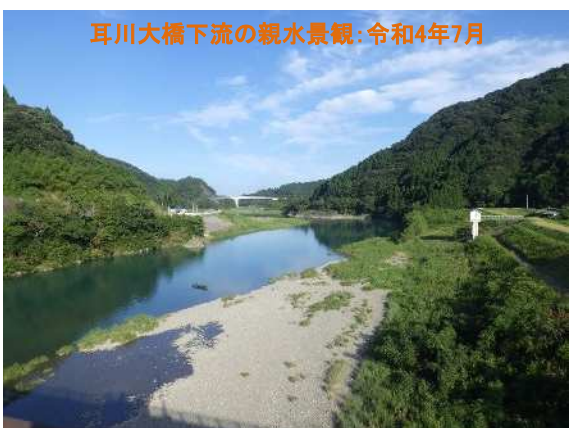
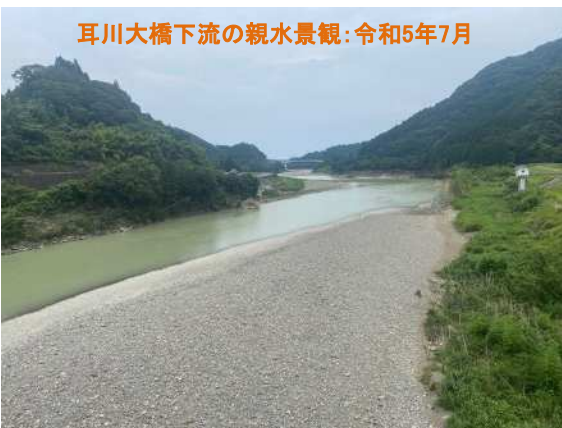
写真17-2 親水景観の比較

親水景観の方向性評価は、写真17-2に示すとおり、耳川流域の親水景観を捉える地点として、上椎葉上流・坪谷川（牧水公園及び尾鈴山系眺望箇所）・耳川大橋下流の4箇所を対象に評価する。令和5年度の親水景観は、前年度と比較して、上椎葉上流で台風14号などの影響により小崎川が埋塞している。また、河川の水位低下に伴い河川敷の形状が異なっているが、その他では大きな変化はみられない。

- ① 方向性：親水景観は前年度と比較して、上椎葉上流親水箇所にて台風などにより埋塞し景観の変化が見られるが、その他の地点では特に大きな変化はみられないことから「維持傾向」と評価される。【評価結果：B】
- ② 状態：親水景観評価シートにより状態評価を行った結果、坪谷川（牧水公園）、坪谷川（尾鈴山系眺望箇所）、耳川大橋下流の全体の平均は2.8点となり総合的に「良い状態」と評価されるが、WG時に委員から頂いた意見を元に「普通状態」に変更する。【評価結果：b】※上椎葉上流親水箇所は対象外
