## 耳川水系総合土砂管理に関する評価・改善委員会

## 第13回 山地・ダム・河道・河口海岸ワーキンググループ

## 問題・課題評価資料【ダム領域】

令和7年3月18日

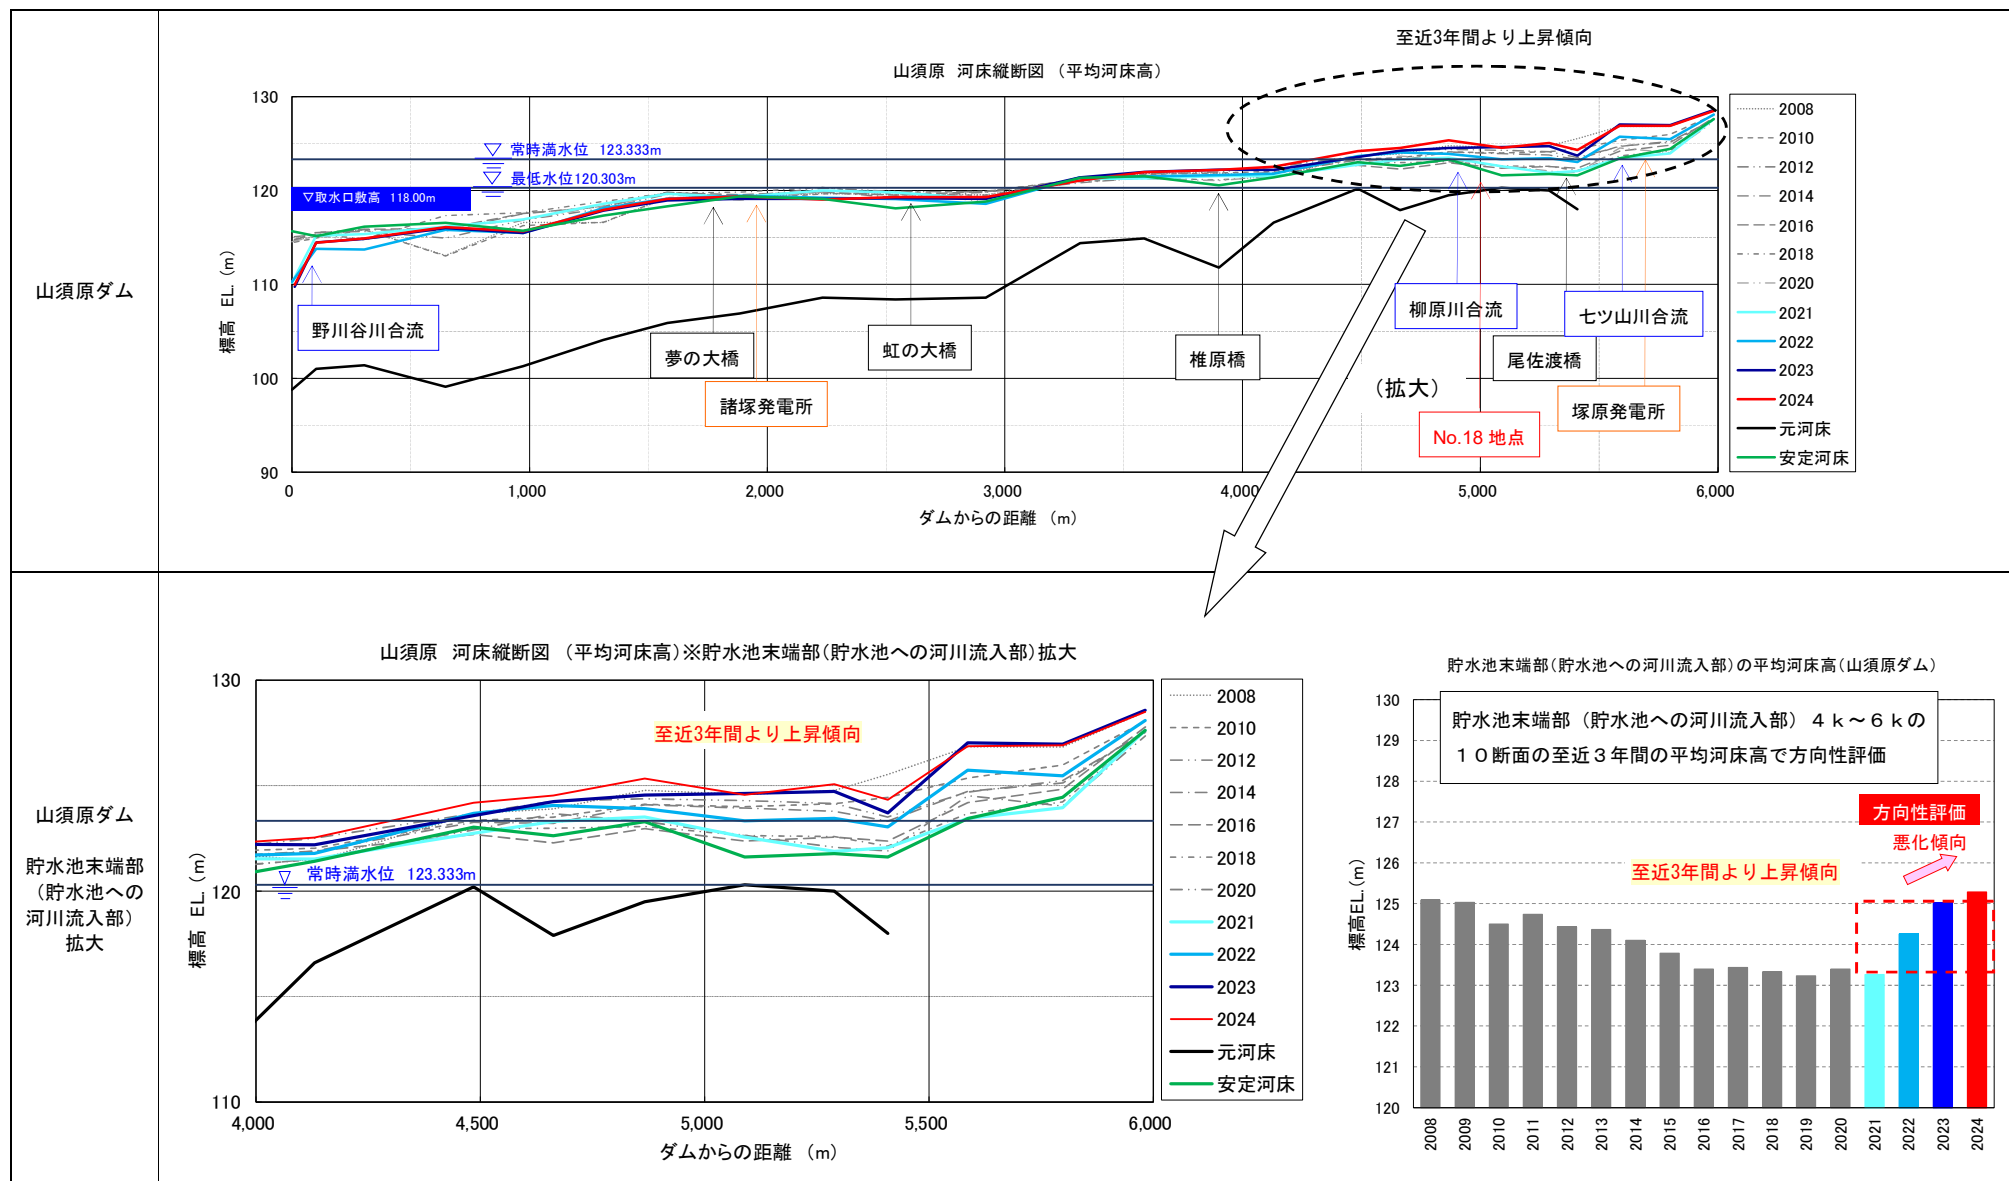
図9-5 ダム貯水池の堆砂形状（山須原ダム）

- ① 方向性：山須原ダム貯水池末端部（貯水池への河川流入部）の河床高は、至近3年間（2021年度～2023年度（令和3年度～令和5年度））と比較して上昇している。山須原ダム上流の諸塚中心部の計算水位は、至近3年間（2021年度～2023年度（令和3年度～令和5年度））の変動幅を上回ることから「悪化傾向」と評価される。【評価結果：C】
- ② 状 態：山須原ダム上流の諸塚中心部の計算水位は、計画高水位を上回ることから「悪い状態」と評価される。【評価結果：c】

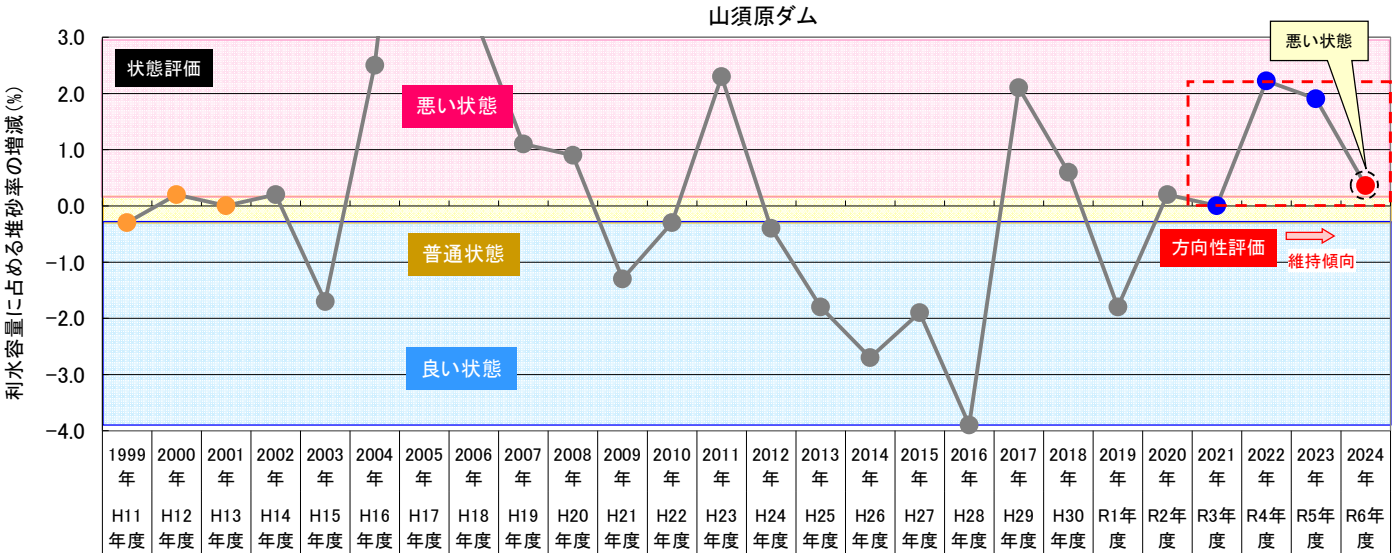
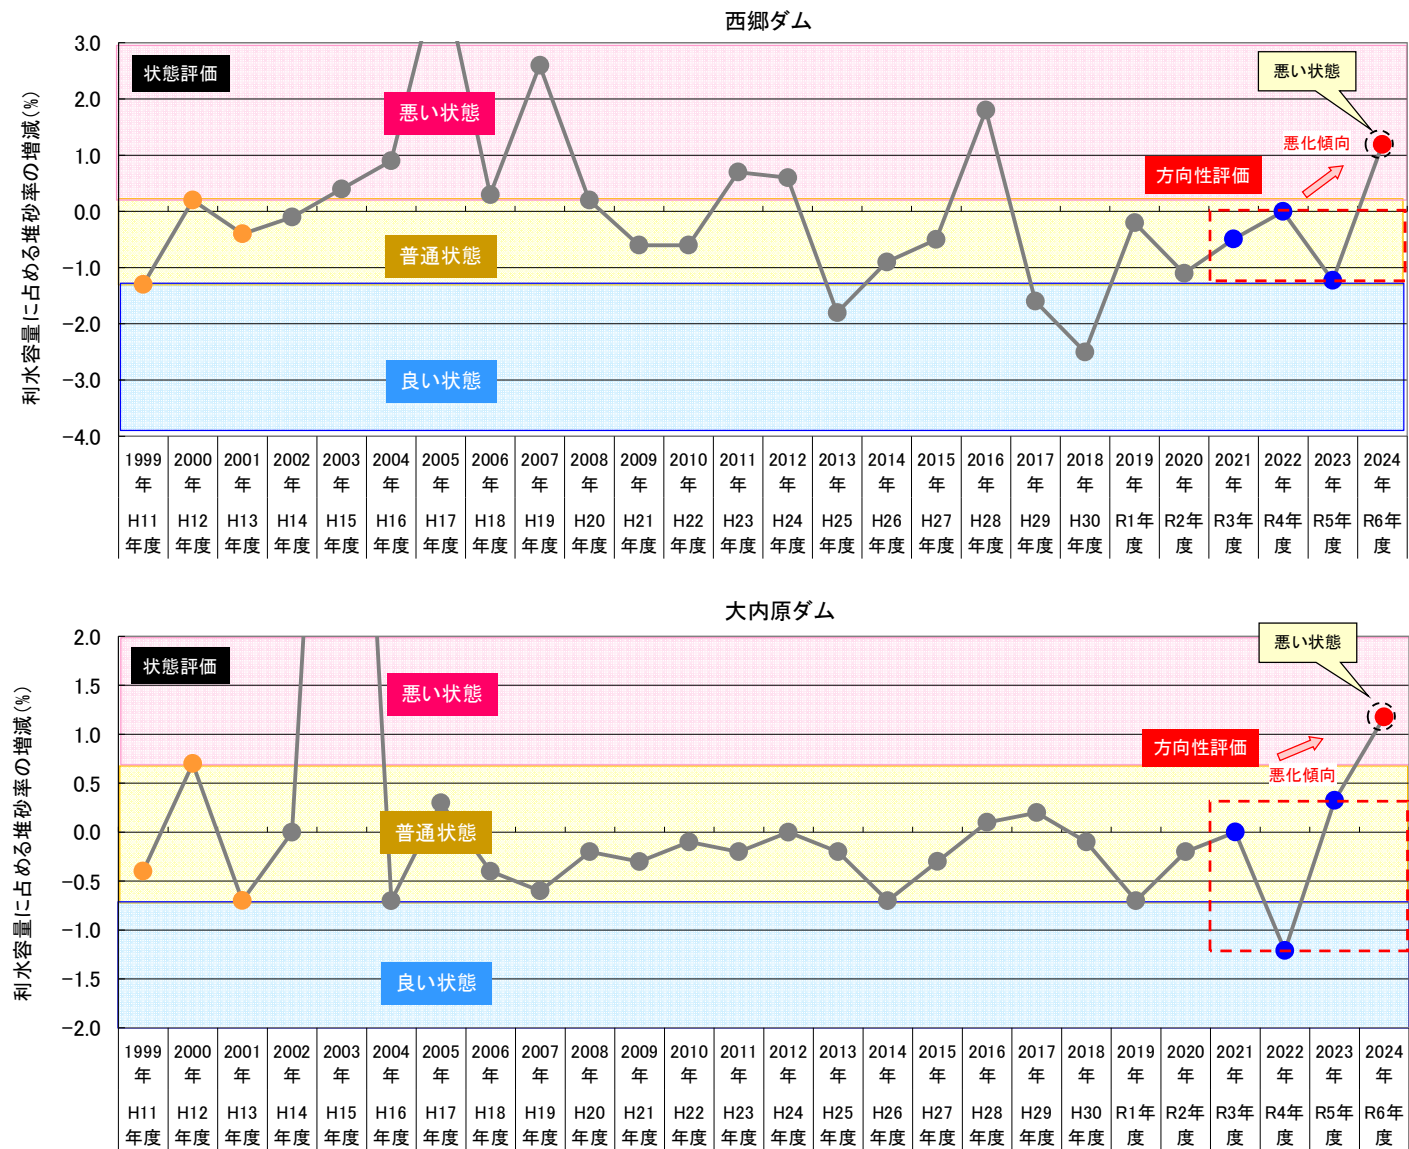
図10-2(2) 利水容量に占める堆砂率の増減の推移（塚原ダム、山須原ダム）

- ① 方向性：塚原ダムの利水容量堆砂率の方向性は、至近3年間（2021年度～2023年度（令和3年度～令和5年度））の変動幅内にあることから「維持傾向」と評価される。【評価結果：B】
- ② 状態：塚原ダムの利水容量堆砂率の状態は、基準年（平成11～13年）の変動幅内であることから「普通状態」と評価される。【評価結果：b】

- ① 方向性：山須原ダムの利水容量堆砂率の方向性は、至近3年間（2021年度～2023年度（令和3年度～令和5年度））の変動幅内にあることから「維持傾向」と評価される。【評価結果：B】
- ② 状態：山須原ダムの利水容量堆砂率の状態は、基準年（平成11～13年）の変動幅を上回ることから「悪い状態」と評価される。【評価結果：c】

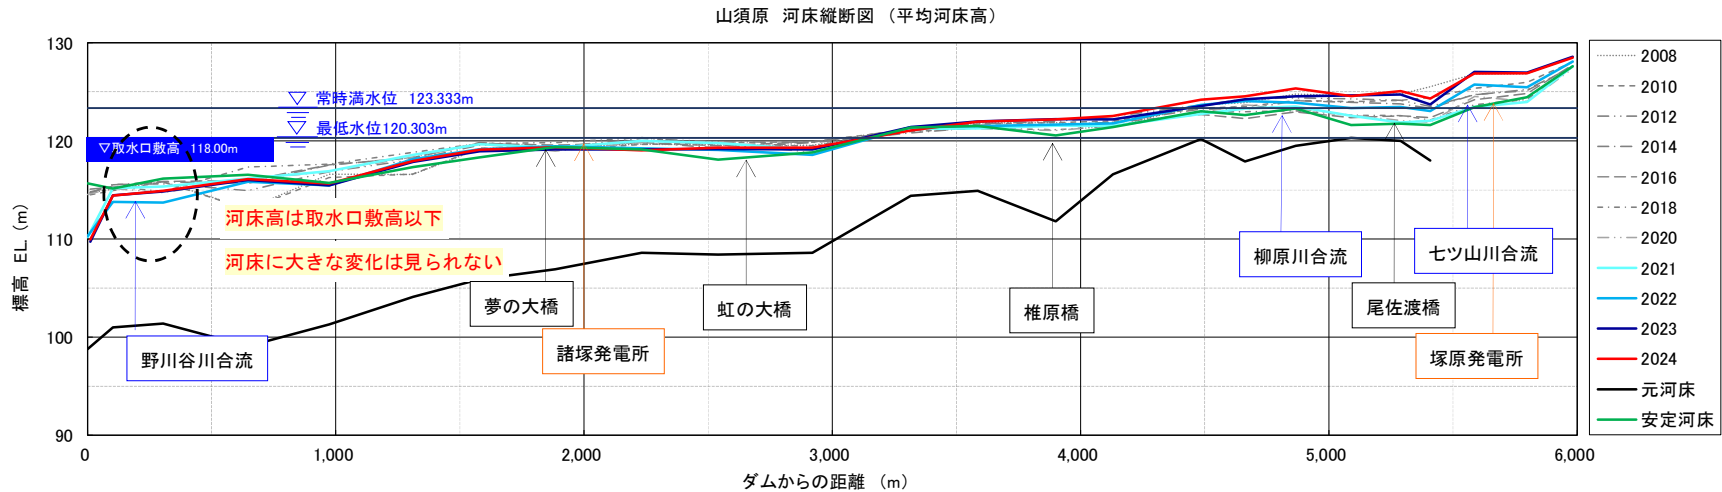
山須原ダム

- ① 方向性：山須原ダム取水口付近の河床高は、至近3年間（2021年度～2023年度（令和3年度～令和5年度））と比較して同程度であることから「維持傾向」と評価される。【評価結果：B】
- ② 状態：山須原ダム取水口付近の河床高は、取水口敷高以下であることから「良い状態」と評価される。【評価結果：a】

※令和3年度は、仮締切を撤去したため、ダム直下の河床高は至近3ヶ年と比較して低下

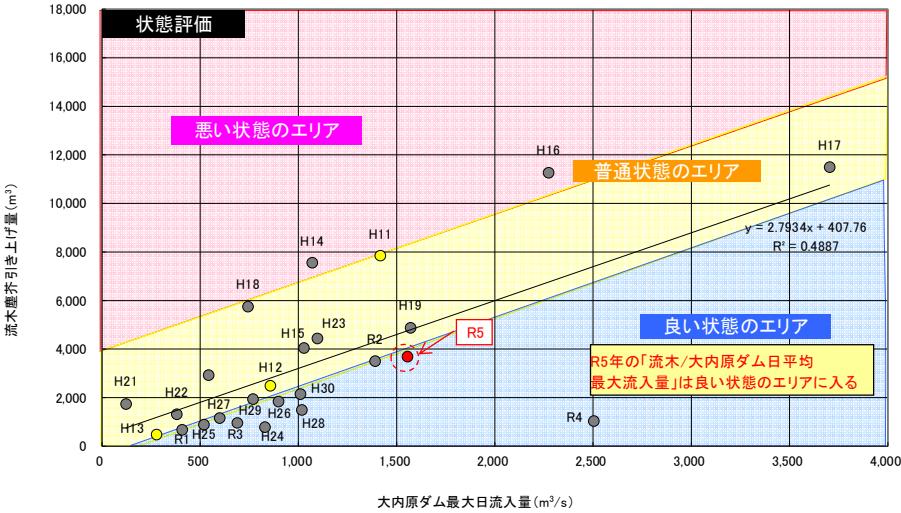
図12-3 流木塵芥引き上げ量と大内原ダム最大日流入量の相関図

流木処理実績の状態評価は、**図12-3に示すとおり、流木塵芥引き上げ量と大内原ダム最大日流入量の相関図を用いて、基準年（平成11～13年）との比較により評価する。令和5年度は、良い状態のエリアに入る。**

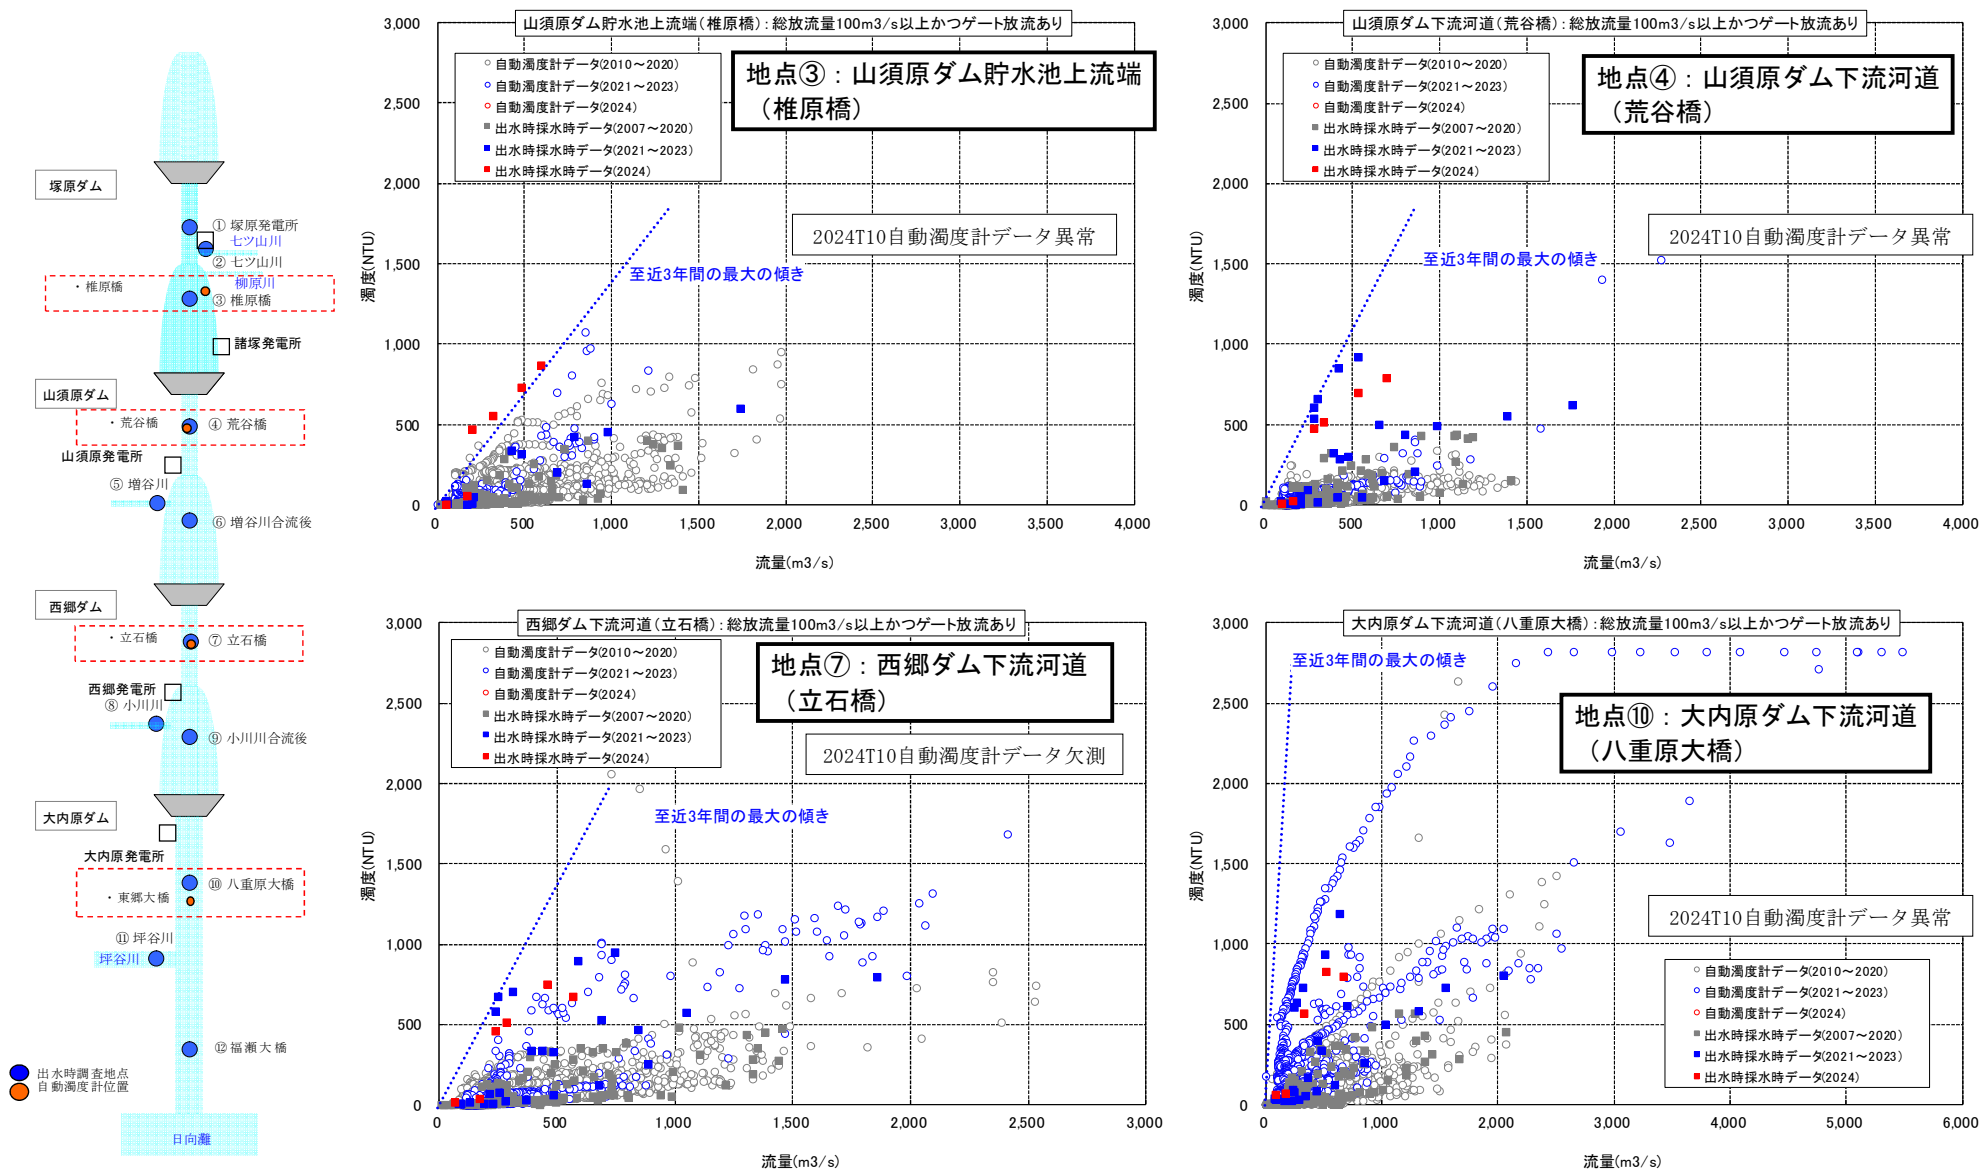
水質（流量規模別濁度）の方向性評価は、図14-3に示すとおり、出水時調査結果と自動濁度計による観測結果を用いて、濁度と流量の関係から評価を行う。

令和6年度調査で得られた濁度と流量の関係の分布（図中のプロット）を見ると、令和6年度の椎原橋の調査結果は至近3年間の分布を包絡する最大の傾きを一部上回っていた。

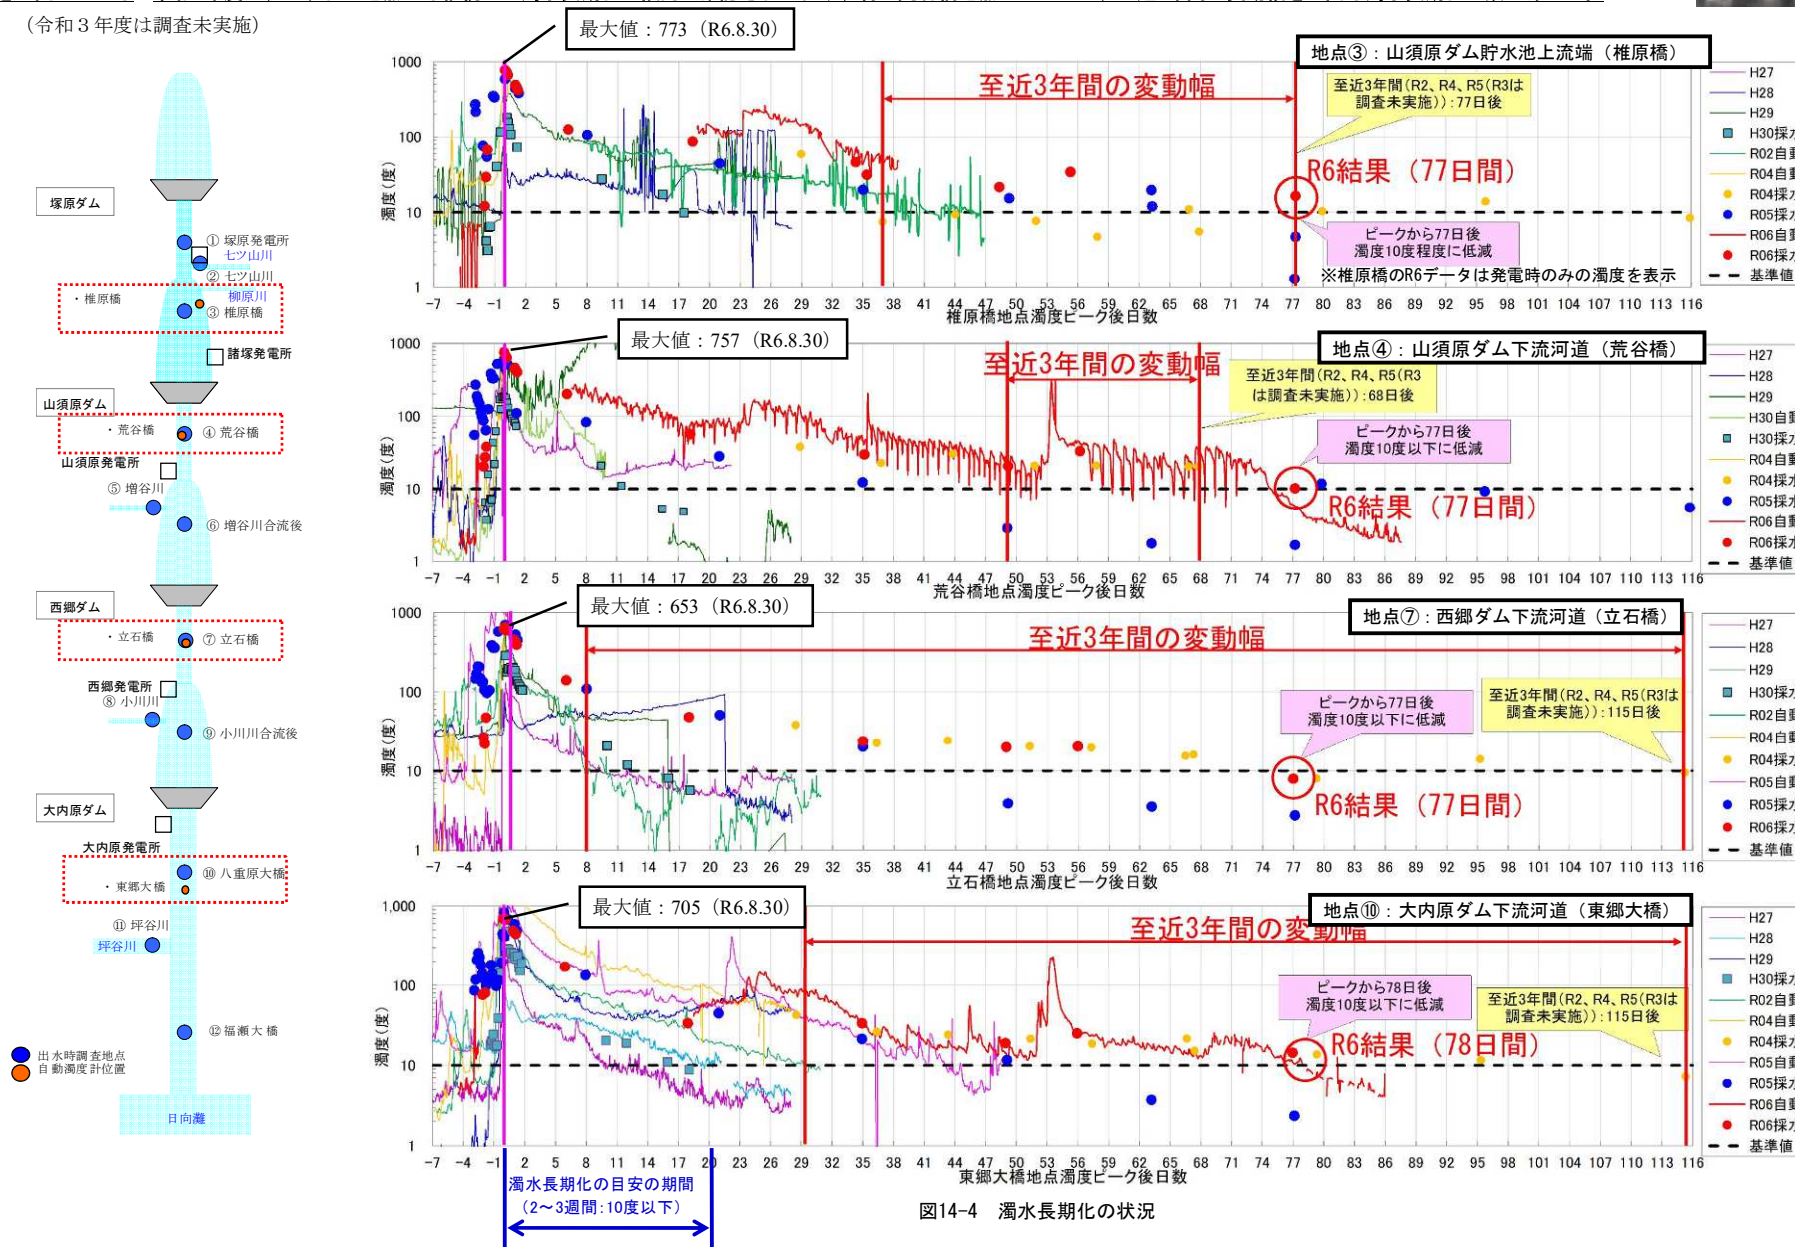
水質（濁水長期化）の方向性評価は、**図14-4に示すとおり、自動濁度計による濁度データを用いて、出水時における濁度ピーク時点から濁度10度（一ツ瀬川水系で用いられている濁度基準）まで下がる期間に着目して評価する。**対象洪水は台風10号洪水を対象とした。（立石橋地点は、自動濁度計が損傷したことにより欠測が発生した。）

**令和6年度は、濁度ピークから10度以下に低減するまでに、椎原橋で77日、荒谷橋で77日、立石橋で77日、東郷大橋で78日かかっており、濁水長期化の目安の期間（2～3週間：10度以下）を上回っている。令和6年度は、いずれの地点でも継続して濁水長期化の傾向が確認されており、特に荒谷橋地点については、至近3年間の変動幅を上回る濁水長期化日数であった。**

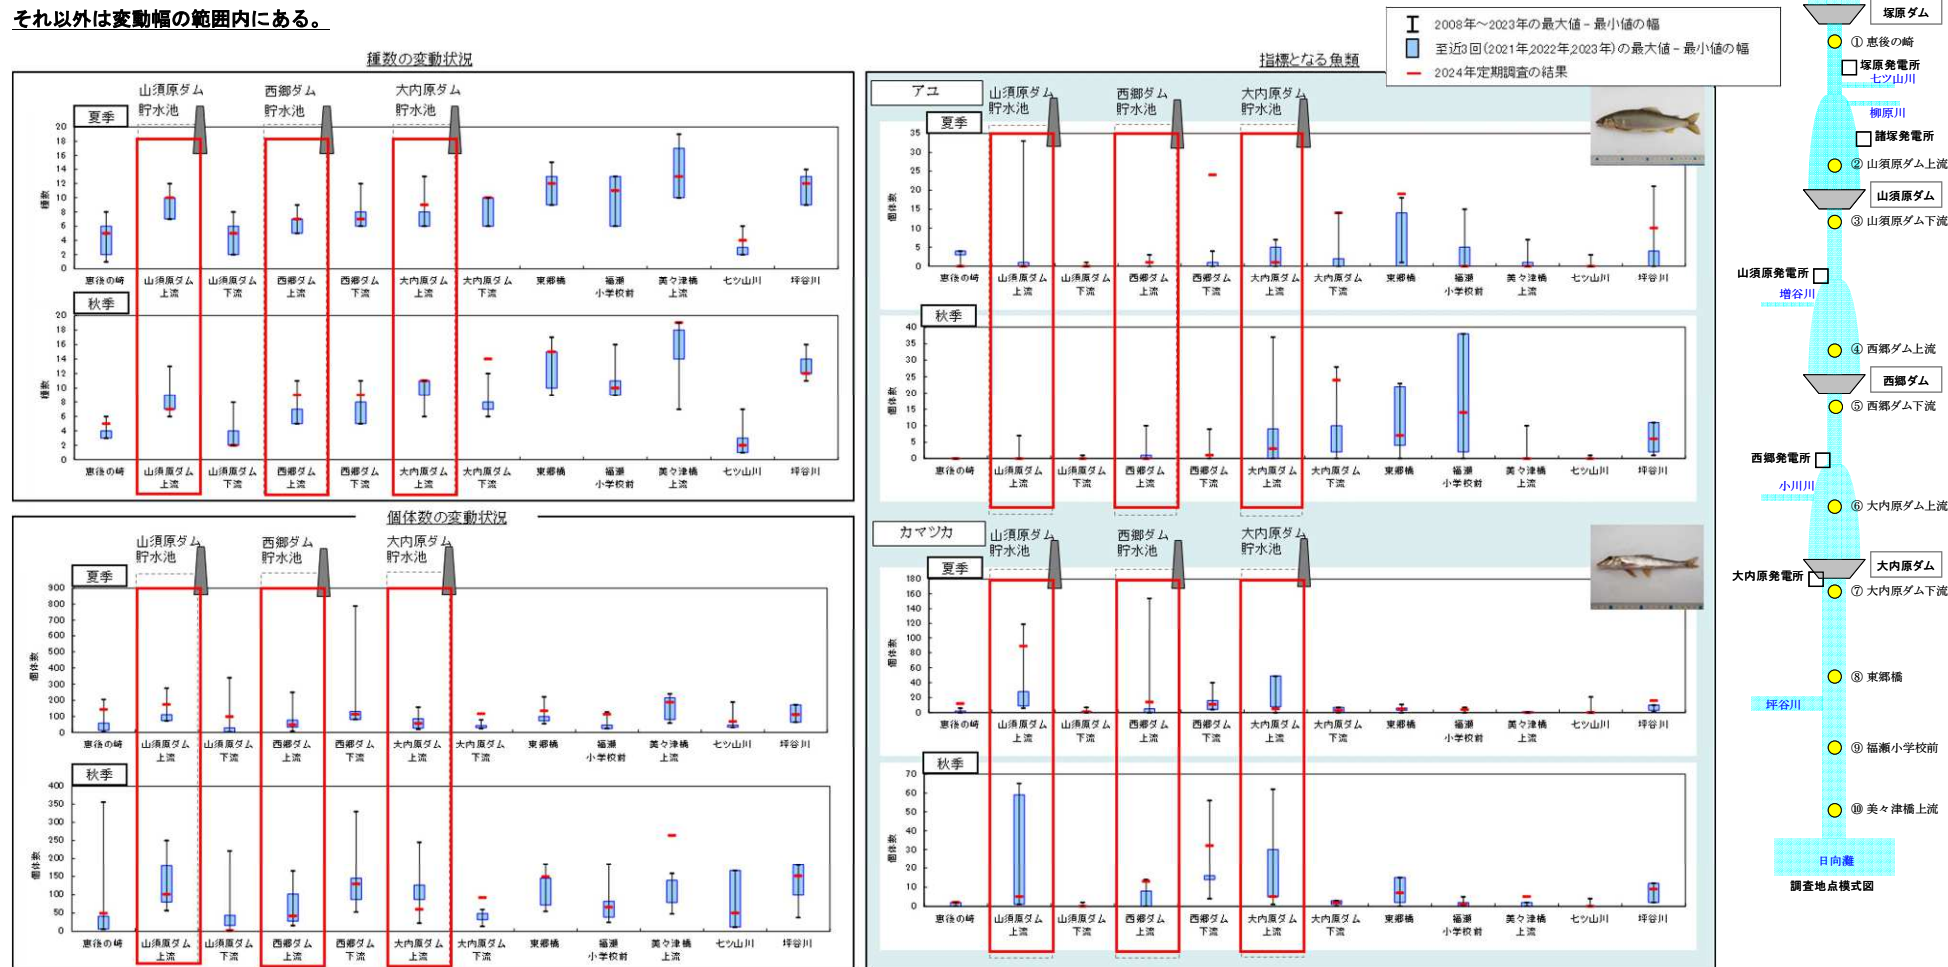
アユの個体数は、至近3回の調査結果と比較すると、西郷ダム上流（夏季）で増加傾向が、山須原ダム上流（秋季）で減少傾向が確認されたが、それ以外は変動幅の範囲内にある。

カマツカの個体数は、至近3回の調査結果と比較すると、山須原ダム上流（夏季）、西郷ダム上流（夏季）、西郷ダム上流（秋季）で増加傾向が、大内原ダム上流（夏季）で減少傾向が確認されたが、それ以外は変動幅の範囲内にある。

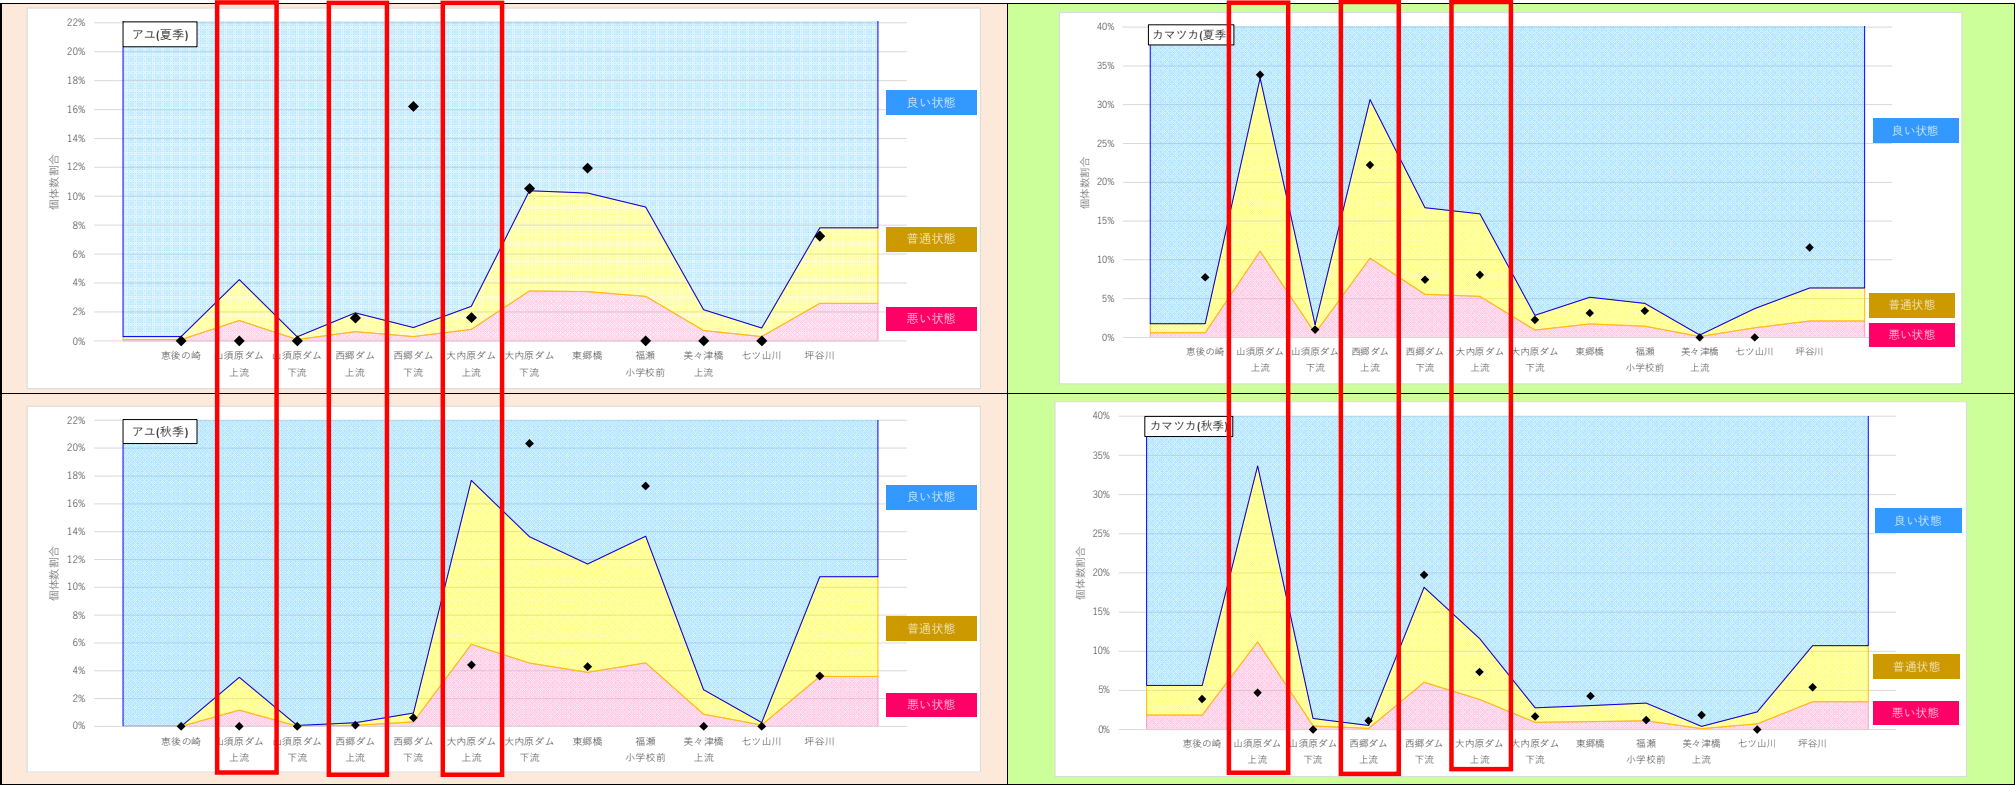
魚類の状態評価は、これまでの調査結果をもとにアユ・カマツカの全個体数(夏季・秋季)に占める割合を基準値（H20～R3平均値の50%増減を普通状態）として評価する。

ダム湖内の調査地点3地点の調査結果から普通状態が最多であるため、普通状態と評価される。

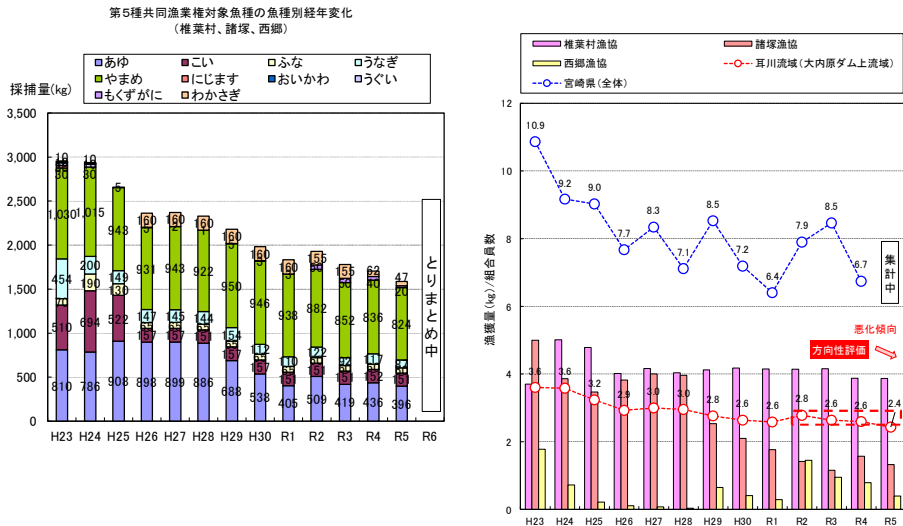
図14-11 漁獲量（内水面）

令和5年の内水面の組合員1人あたりの漁獲量は、至近3年間（令和3年～令和5年度）の変動幅を下回っている。組合員一人当たりの漁獲量は、宮崎県全体と比較すると、宮崎県全体と比較して耳川流域（大内原ダム上流域）では変動が小さい。

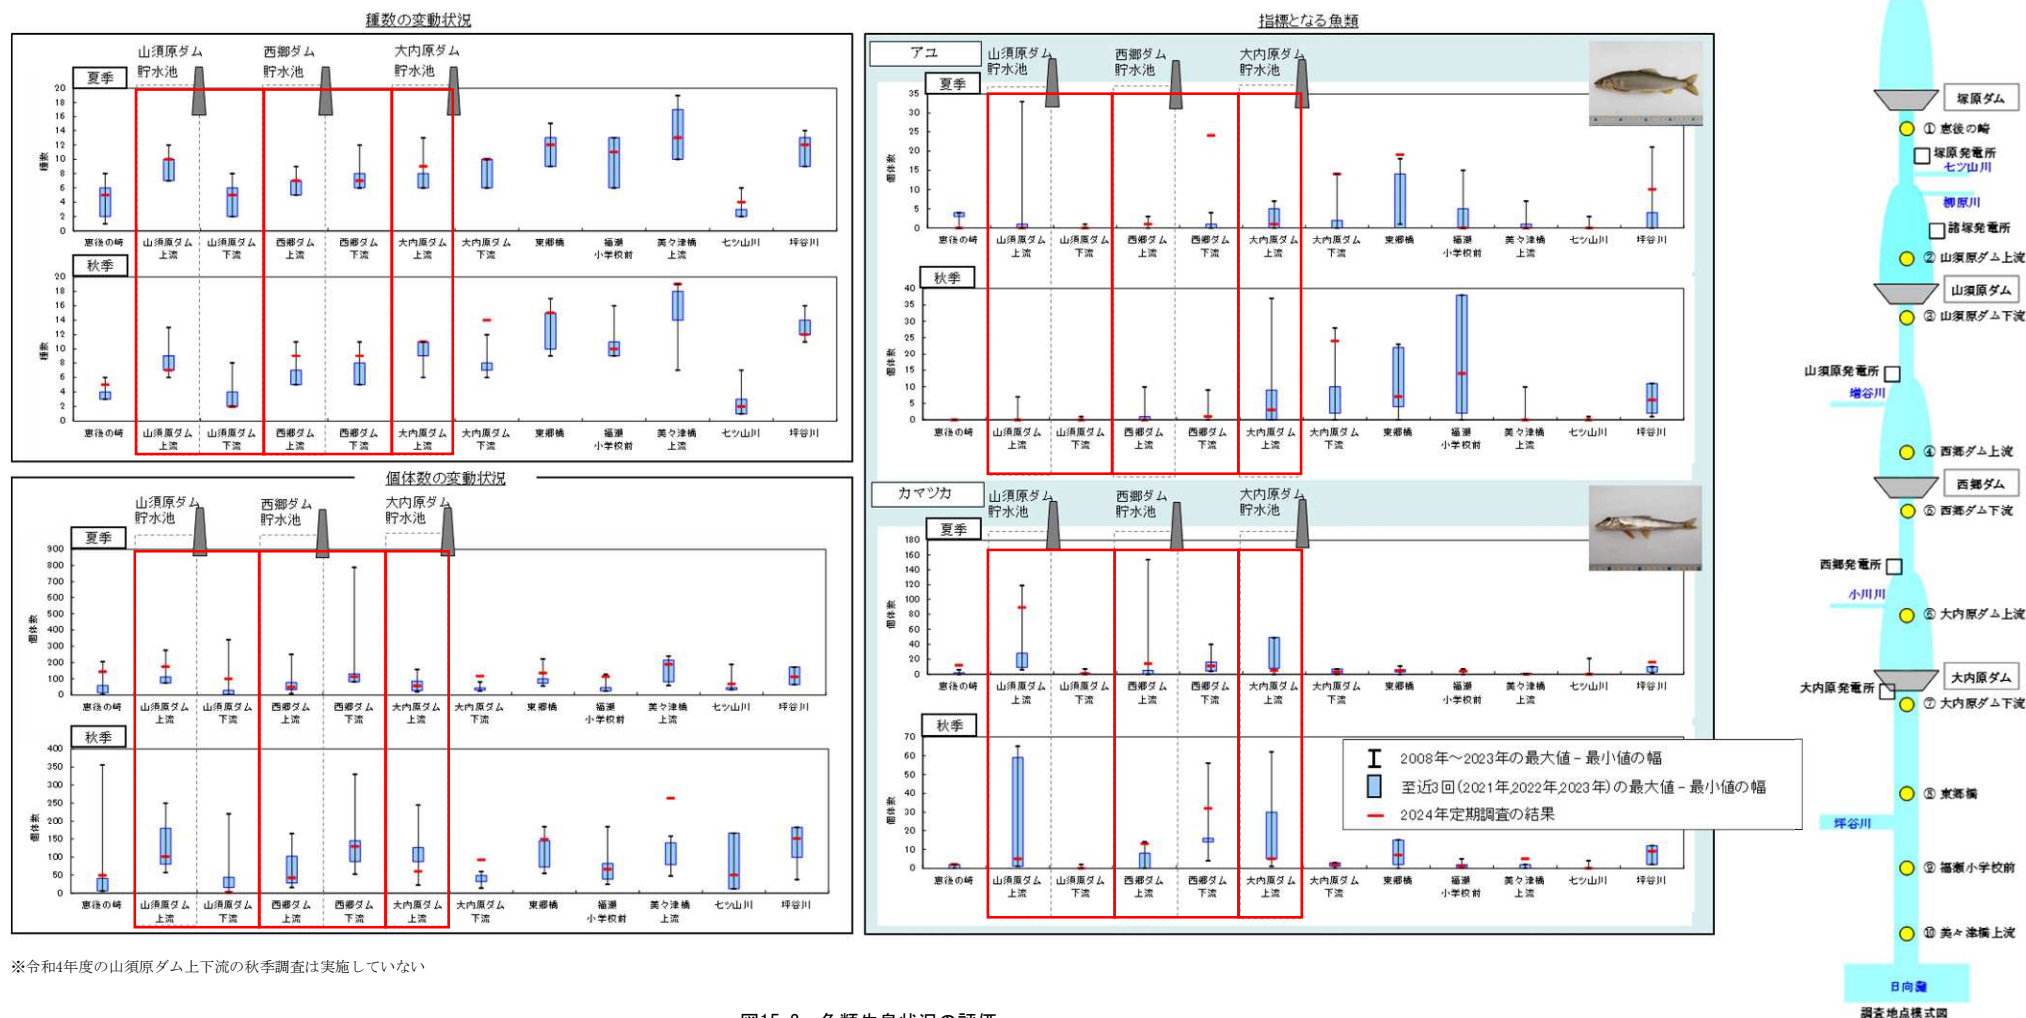
アユの個体数は、至近3回の調査結果と比較すると、西郷ダム上流（夏季）、西郷ダム下流（夏季）、西郷ダム下流（秋季）で増加傾向が、山須原ダム上流（秋季）で減少傾向が確認されたが、それ以外は変動幅の範囲内にある。

カマツカの個体数は、至近3回の調査結果と比較すると、山須原ダム上流（夏季）、西郷ダム上流（夏季）、西郷ダム上流（秋季）、西郷ダム下流（秋季）で増加傾向が、大内原ダム上流（夏季）で減少傾向が確認されたが、それ以外は変動幅の範囲内にある。

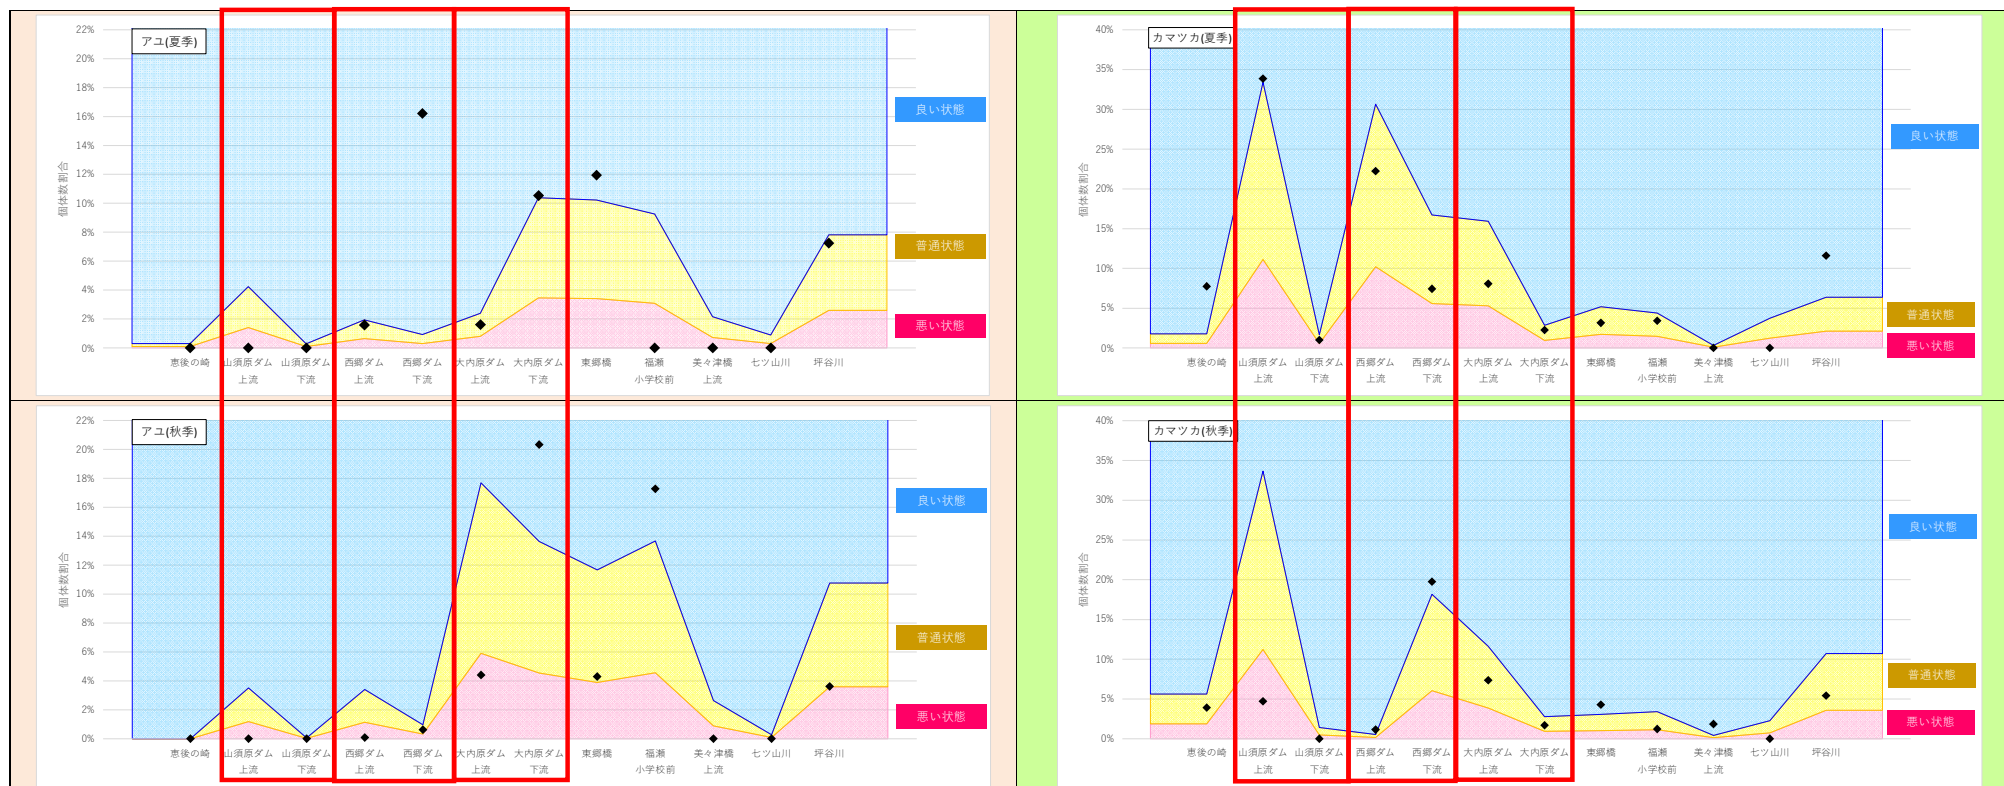
魚類の方向性評価は、これまでの調査結果をもとに**アユ・カマツカ**の**全個体数(夏季・秋季)**に占める割合を基準値（H20～R3平均値の50%増減を普通状態）として評価する。

**ダム上下流の調査地点3地点の調査結果から普通状態が最多であるため、普通状態と評価される。**
