## 耳川水系総合土砂管理に関する評価・改善委員会

## 第13回 山地・ダム・河道・河口海岸ワーキンググループ

## 問題・課題評価資料【河口・海岸領域】

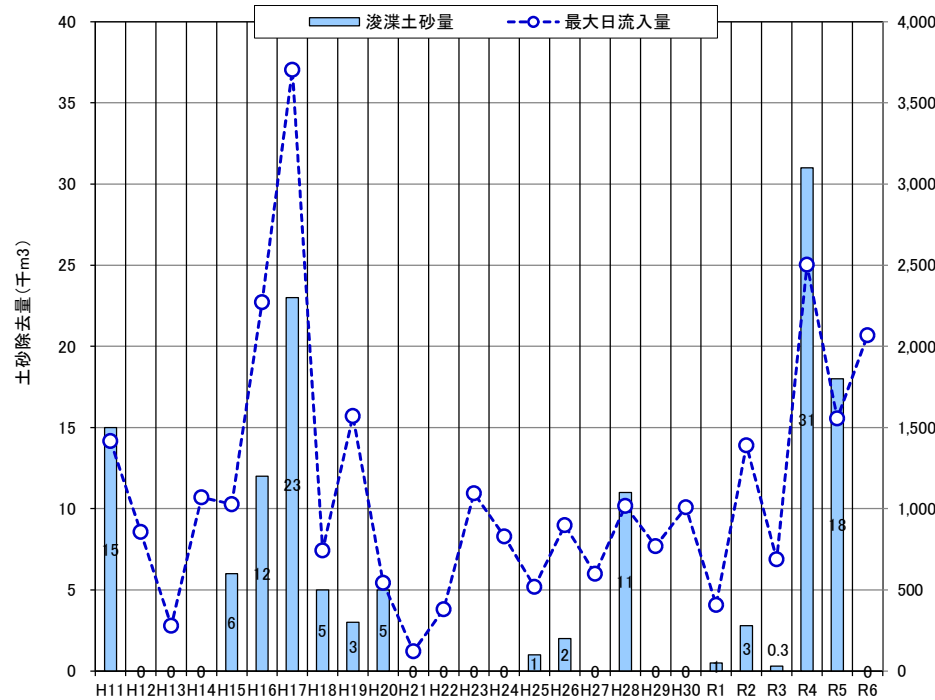
図28-1 美々津港での浚渫土砂量の経年変化

状態評価は、図28-2に示すとおり、堆積土砂の除去量（浚渫土砂量）は出水時の流下土砂量の影響が大きいことが想定されることから、浚渫土砂量と大内原ダム最大日流入量の相関関係を用いて、基準年（平成11～13年）との比較により評価する。令和6年度は、良い状態のエリアに入る。

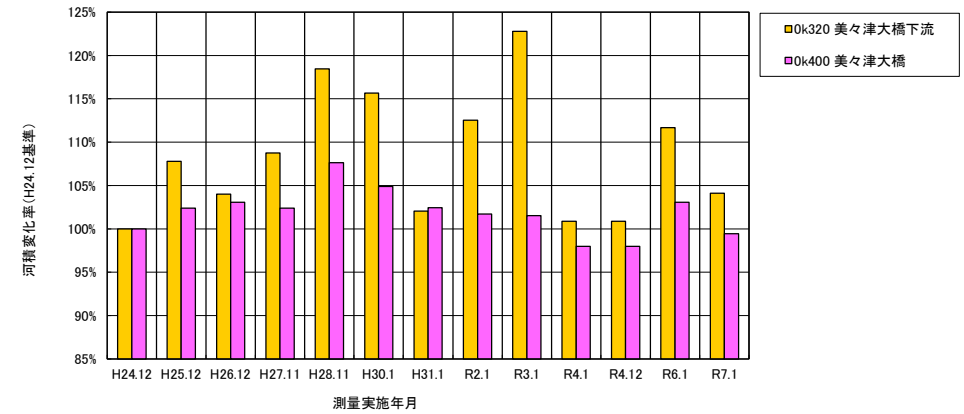
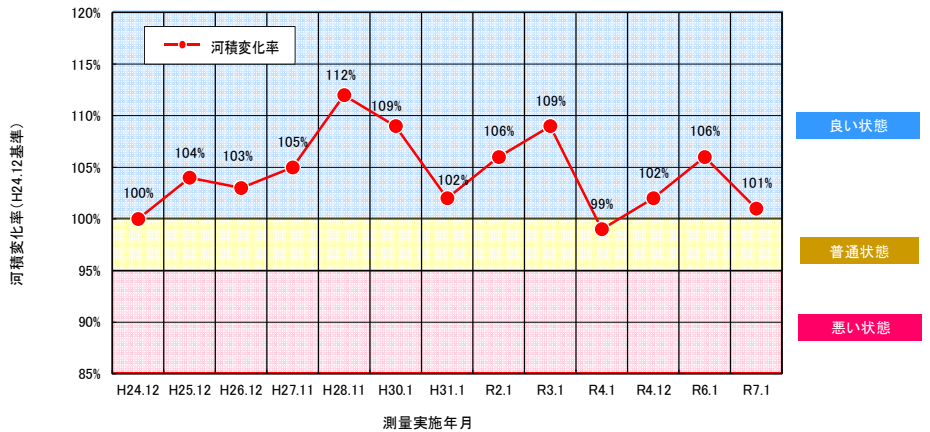
図29-1 河積変化率の経年変化

状態評価は、**図29-1に示すとおり、河積阻害率の目安（5%以内）を参考に、基準年から100%以上を「良い状態」、95～100%を「普通状態」、95%以下を「悪い状態」という基準を設定して評価する。**

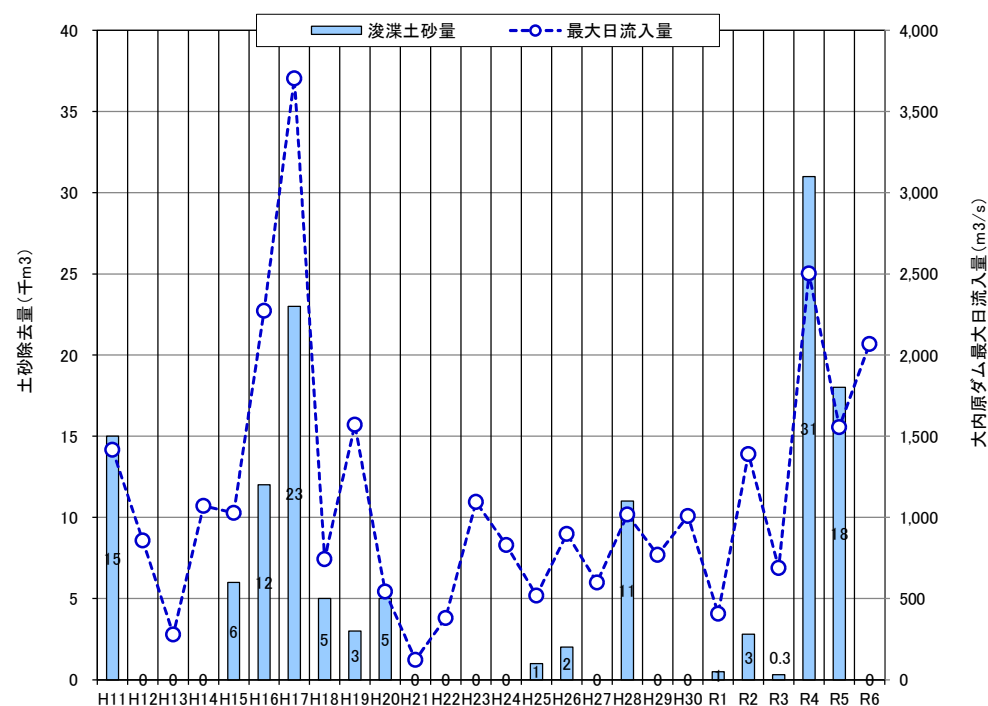
図30-3 美々津港での浚渫土砂量の経年変化

状態評価は、**図30-4に示すとおり、堆積土砂の除去量（浚渫土砂量）は出水時の流下土砂量の影響が大きいことが想定されることから、浚渫土砂量と大内原ダム最大日流入量の相関関係を用いて、基準年（平成11～13年）との比較により評価する。令和6年度は、良い状態のエリアに入る。**

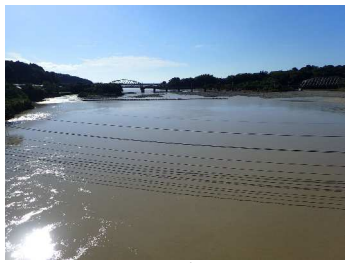
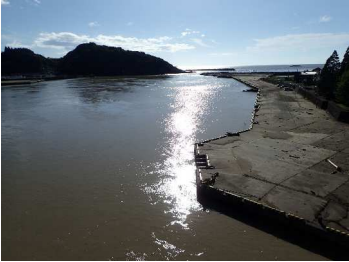
写真30-1(2) 港湾区域近辺での洪水後の流下状況（令和6年度）

- ・台風10号発生後の写真では、流木の海岸漂着はほとんど見られない。
- ・なお、日向市漁協から「令和6年の台風10号では、至近3年間と比べて流木の漂着の量は多かった」との回答を頂いた。

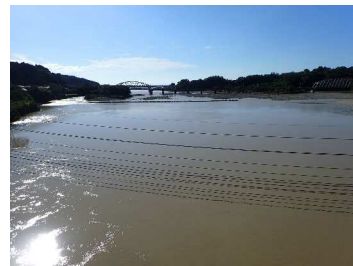
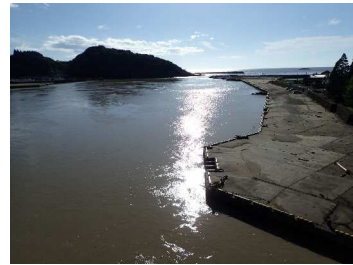
写真30-2(2) 港湾区域近辺での洪水後の漂流・漂着状況（令和6年度）

- ・台風10号発生後の写真では、流木漂着はほとんど見られない。
- ・なお、日向市漁協から「令和6年の台風10号では、至近3年間と比べて流木の漂着の量は多かった」との回答を頂いた。

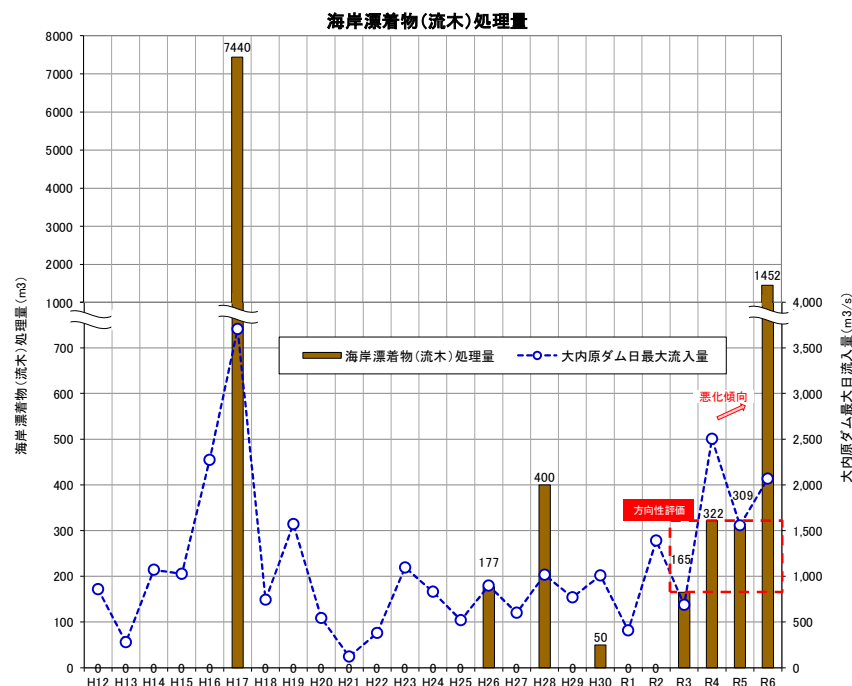
図30-5 海岸漂着物（流木等）の処理実績

方向性評価は、**図30-5に示すとおり、海岸漂着物の処理実績を用いて、至近3年間（令和3年度～令和5年度）との比較により評価するが、令和6年度については仮置きされている漂着物を評価対象とした。**  
**令和6年度は、仮置きされている海岸漂着物（流木等）は1,452m<sup>3</sup>であり、至近3年間の変動幅の範囲を上回っている。**
