## 第4章 小原地区

### 4.1 被災概要

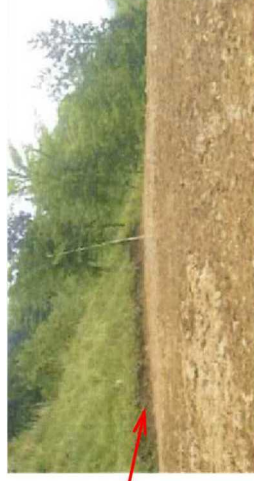
「受注者は、1:4より急な勾配を有する地盤上に盛土を行う場合には、特に指示する場を除き、段切を行い、盛土と現地地盤との密着を図り、滑動を防止しなければならない」とされており、施工状況写真から盛土を行う際の基礎地盤の段切りを確認した。

段切り状況

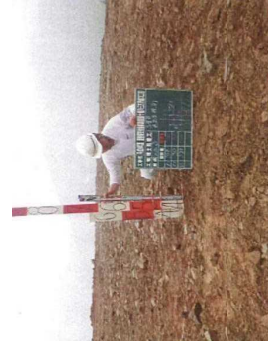
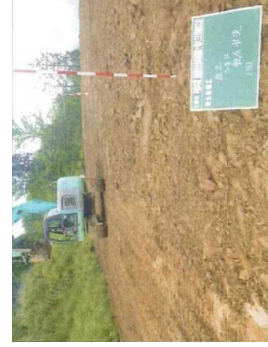
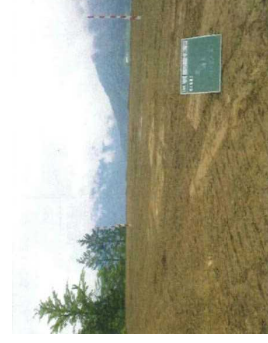
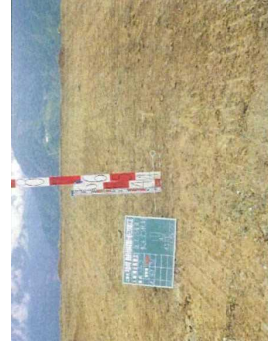
「受注者は、盛土工の施工において、一層の仕上がり厚を 30 cm 以下とし、平坦に締めめなければならない」とされており、施工計画書及び施工状況写真から一層仕上がり厚が 30 cm 以下で締めめられていること等を確認した。

4 巻出し完了(接写)

5 締めめ状況

6 締めめ完了

7 締めめ完了(接写)

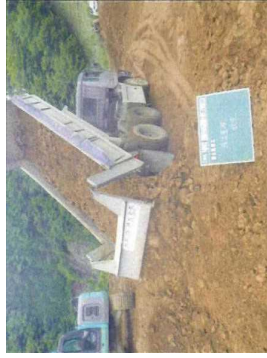
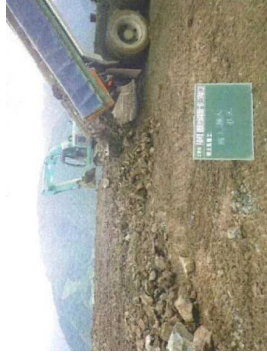
「受注者は、盛土材料に石が混入する場合には、その施工にあたって石が1箇所に集まらないようにしなければならぬ」とされており、施工状況写真から石が1箇所に集まらないよう適切に施工されていること等を確認した。

運搬状況(土砂運搬)

運搬状況(岩石運搬)

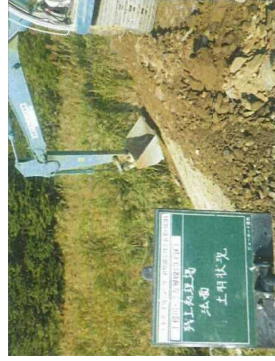
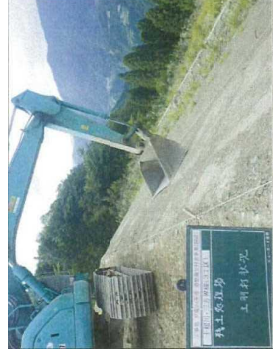
「受注者は、盛土部法面整形の施工にあたり、法面の崩壊が起こらないように締めを行わなければならぬ」とされており、施工状況写真からバックホウによる適切な削り取り整形がなされていることを確認した。

法面整形状況①

法面整形状況②

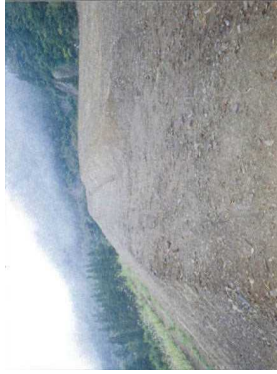
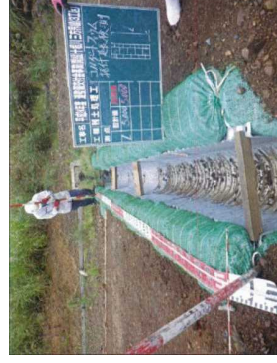
「受注者は、平場仕上げの施工にあたり、平坦に締固め、排水が良好に行うようにしなければならぬ」とされており、施工状況写真から排水が適切に施工されていること等を確認した。

平場仕上げ状況(最上部)

排水施設状況(縦排水)

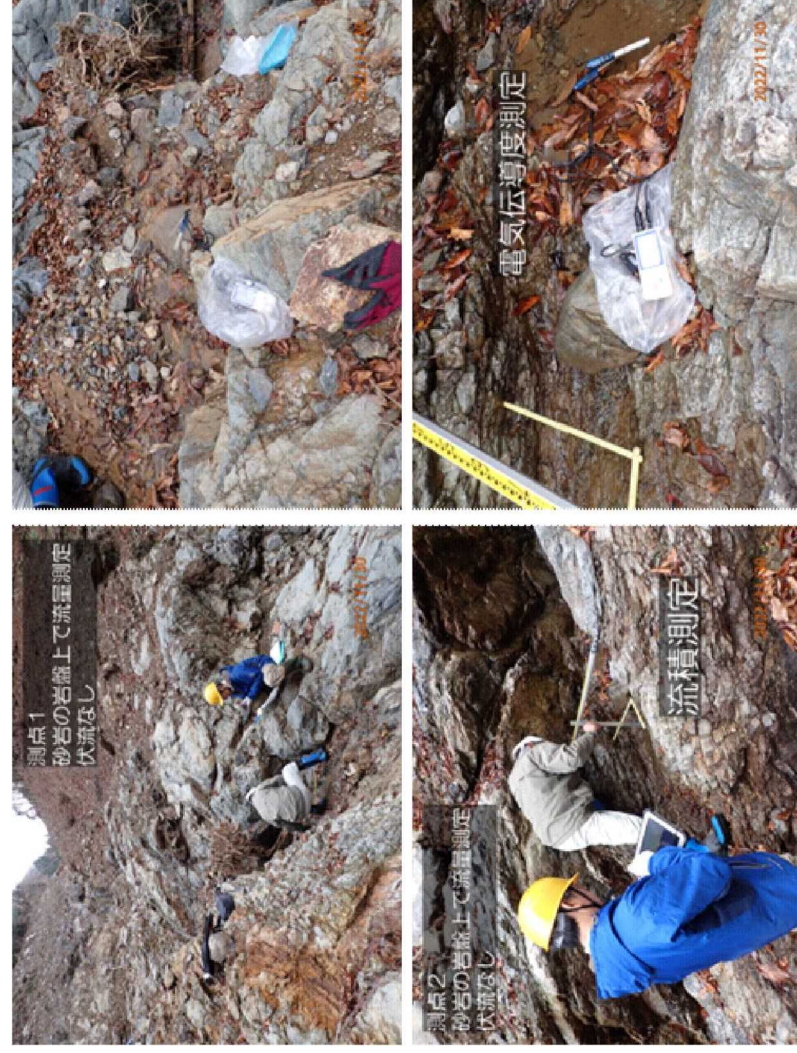
図 4.2-7 崩壊地下流における溪流水の流量、電気伝導度等の測定状況

図 4.2-7 は、小流域の下流端において水文調査を実施している状況である。

調査した5か所における渓流水の電気伝導率(EC)やシリカ(SiO<sub>2</sub>)濃度は、秩父帯の付加体地質の山地で観測される一般的な値を示しており、場所による違いはなく、pH 値も標準的な値を示している一方、比流量は、溪流によって大きな違いがみられる。

流量の測定結果は、表 4.2-2 のとおりで、測点1の崩壊地付近の比流量が大きいことから、流域は地形的流域界より広い水文的流域界に規制された隣接流域からも地下水が広範囲に集まっていることが推定された。崩壊発生から3日後の9月21日に宮崎県が撮影した写真、図 4.2-9 では、崖錐堆積物上を表面水が流下していることが確認できる。通常、水は、崖錐堆積物の中を伏流しているが、飽和して地表を流れていることから、被災時は相当量の地下水が集中し、地下水位が上昇していたことが分かる貴重な写真である。

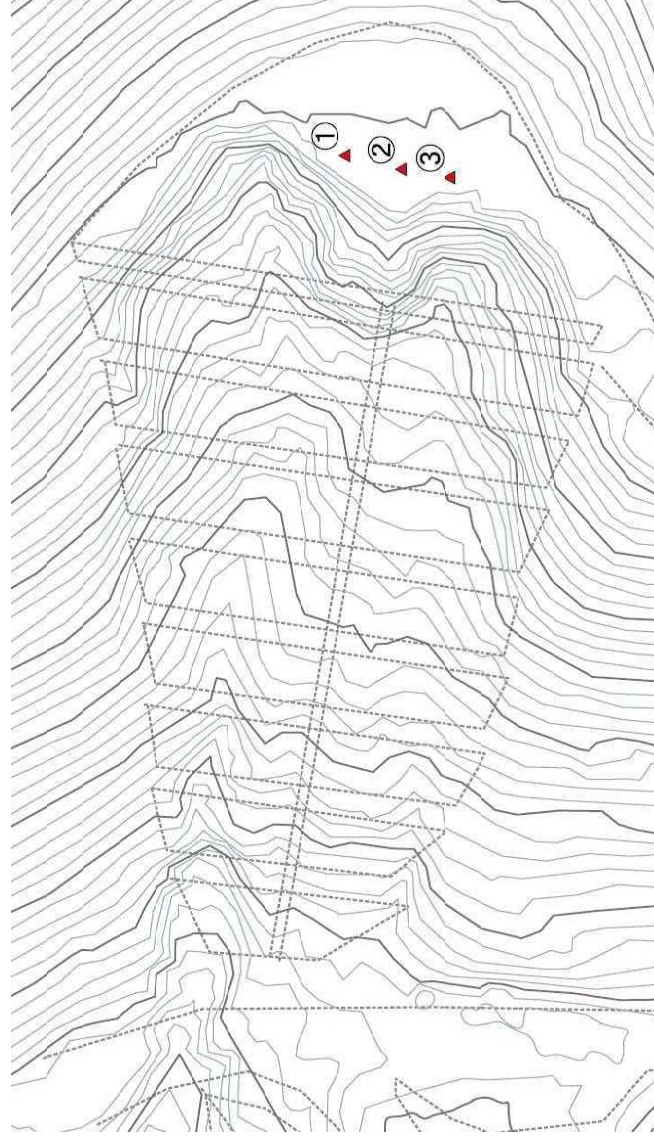
図 4.2-10 現場密度試験の実施位置

強度定数としては、粘着力 ( $c'$ ) =  $1.4 \text{kN/m}^2$ 、内部摩擦角 ( $\phi'$ ) =  $31.3^\circ$  で、北又江の原地区の材料とは、値が異なるが、そこまで大きな違いはない。特に、着目すべき事項は、締固め度で、締まり具合が北又江の原地区の盛土に比べて、非常に緩い状態になっている。当地区の現場密度試験は、盛土部の殆どが崩壊していたため、残存部分で行った。結果、締固め度の最大値は89.6%、最小値は71.7%で、平均値が80.2%となり、非常に低い締固め度となっていた。

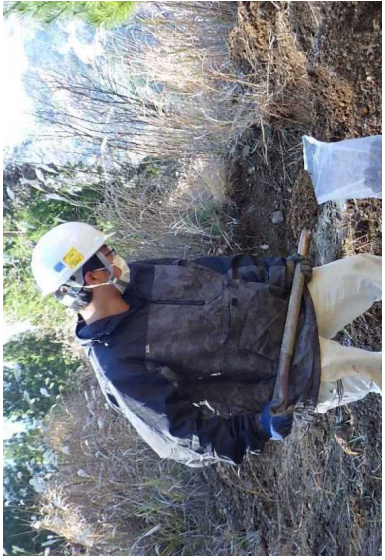
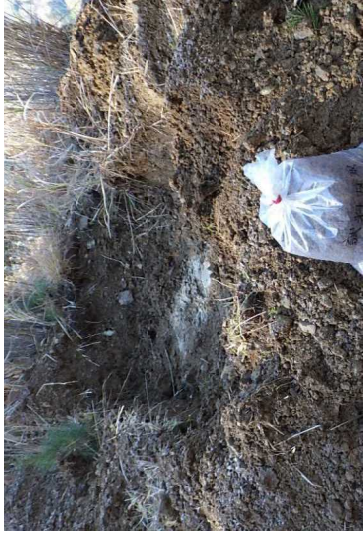
工学的な材料としての残土処理場の盛土の分類は、日本統一土質分類によると、「細粒分質砂質礫」に分類され、これは、一般的な盛土材料としては、非常に良質な材料に分類され、締固めも良くできる材料である。一般的に道路土工に使うには非常に良い材料に分類される。

透水性については、透水係数が  $3.33 \times 10^{-5} \text{m/s}$  となっており、北又江の原地区よりもやや大きく、細粒土よりも大きく、きれいな礫よりも小さく中程度となる。

土質試験料採取状況

土質試験採取箇所(接写)

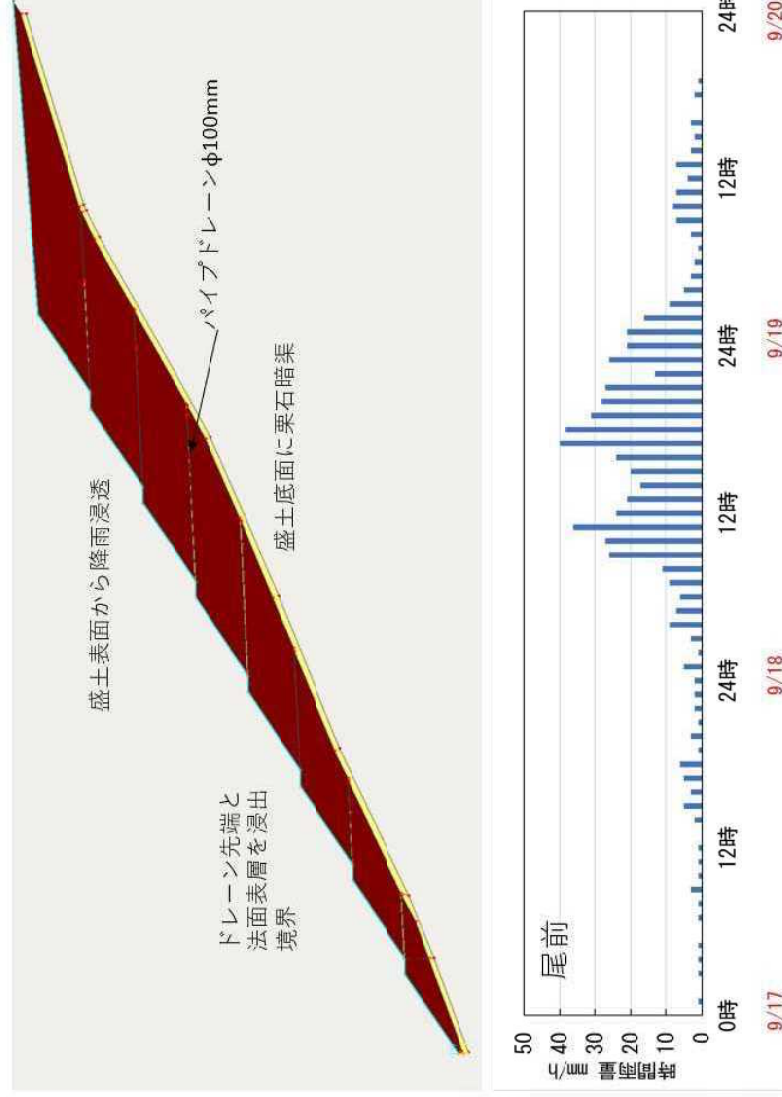
図 4.3-2 解析モデルと入力雨量

安定解析として、雨が盛土の中に入ってきた時の安定性について、残土処理場の中央断面を参考に作成した解析モデルを用いて評価を行った。今回、北又江の原地区と同様に、現存する設計図書を基に作成したところである。現地は、地山と盛土の境界部分に栗石暗渠があり、各小段には水平方向にドレーン材が入っている状態となっており、解析に用いた雨量データは、椎葉村尾前を使用した。(図 4.3-2)

解析は、ドレーン材の透水係数を3段階に変化させて計算を行っており、一定の条件を満たすと雨水だけで盛土が崩壊するという結果であった。

さらに、小原地区の場合、初期の地下水の情報がなく、正確性を欠くが、降雨の影響によるものとして、盛土の法先において地山から盛土天端までの高さが低いことから、降雨が盛土内部に溜まることにより、地下水位が上昇して崩壊したことが推察される。このようなケースでは、盛土内部に配置した排水ドレーン材の透

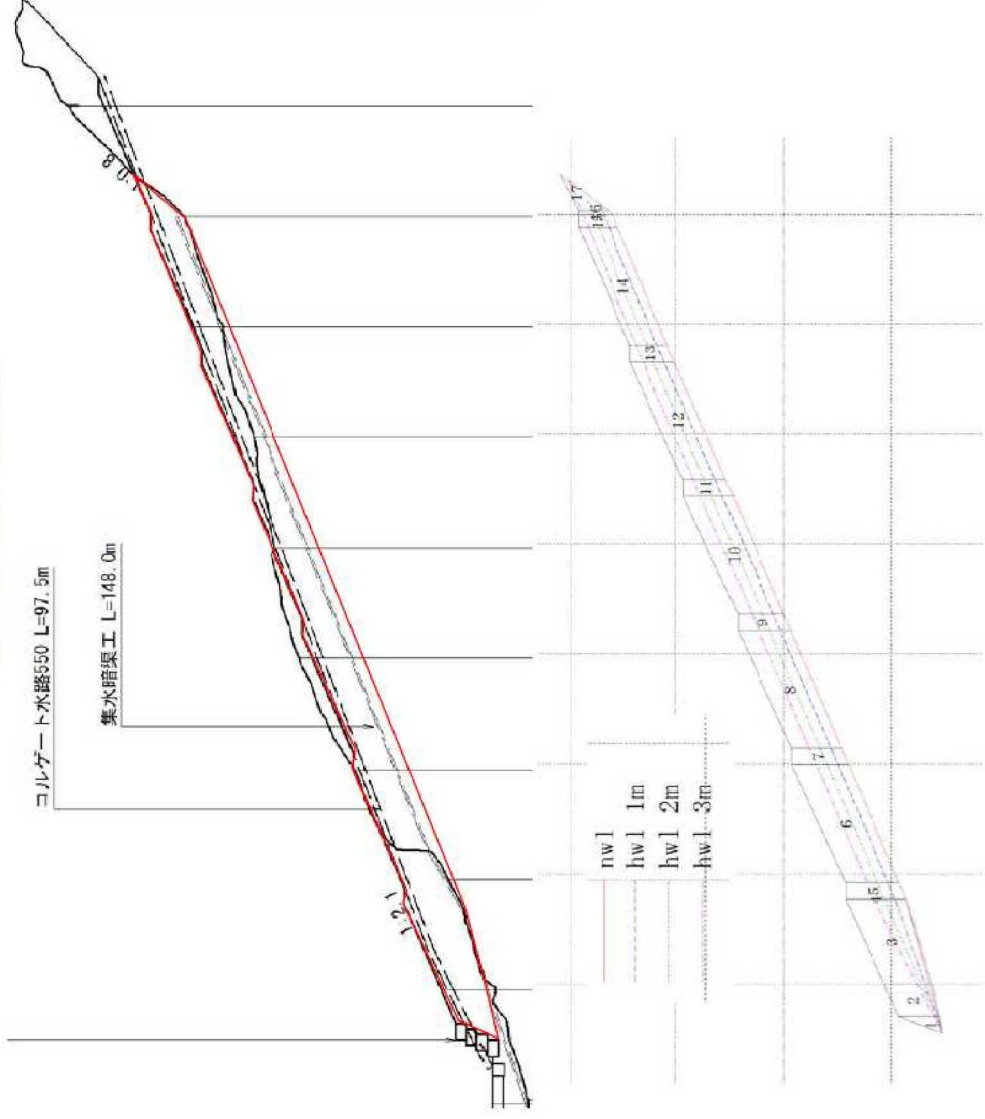
### 十根川・三方界線 安定解析

盛土の安定計算は、大型かご枠背面全体で解析し、 $\phi = 35^\circ$  と  $\phi = 30^\circ$  の場合で行い、 $\phi = 35^\circ$  では水位 3m で、 $\phi = 30^\circ$  では水位 2m で安全率 1 を下回る結果となった。

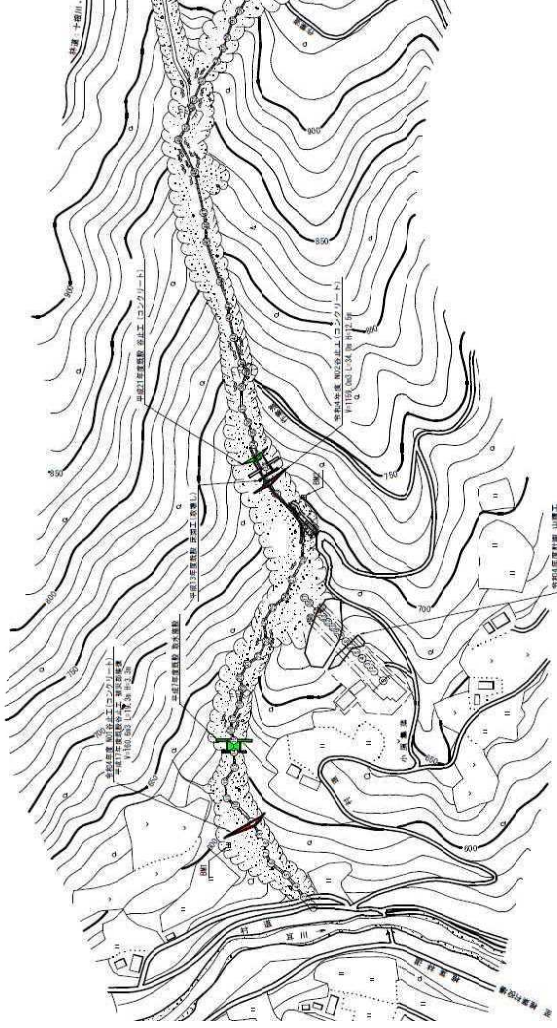
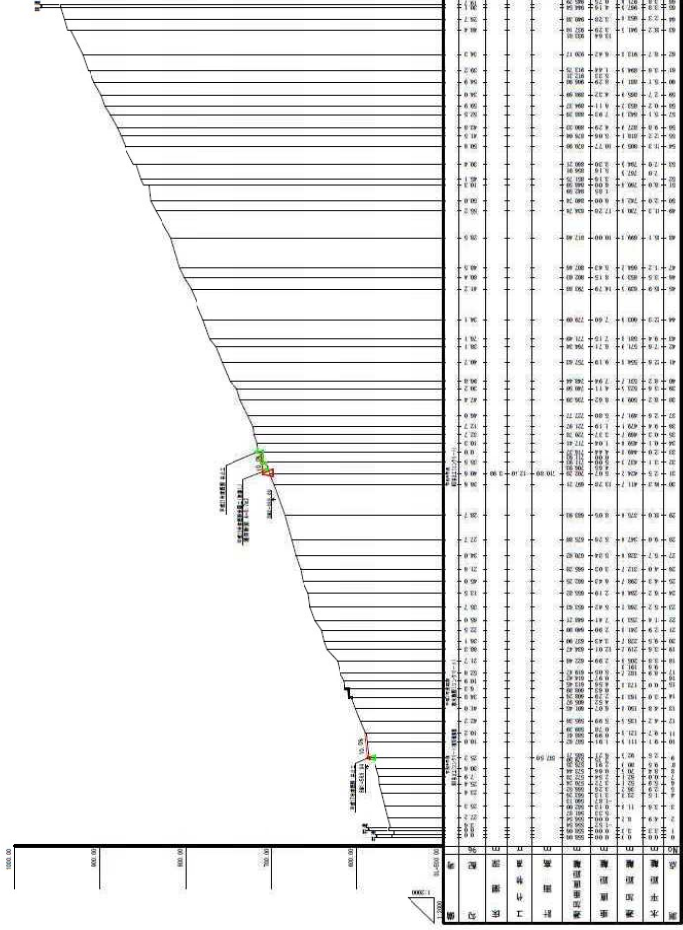
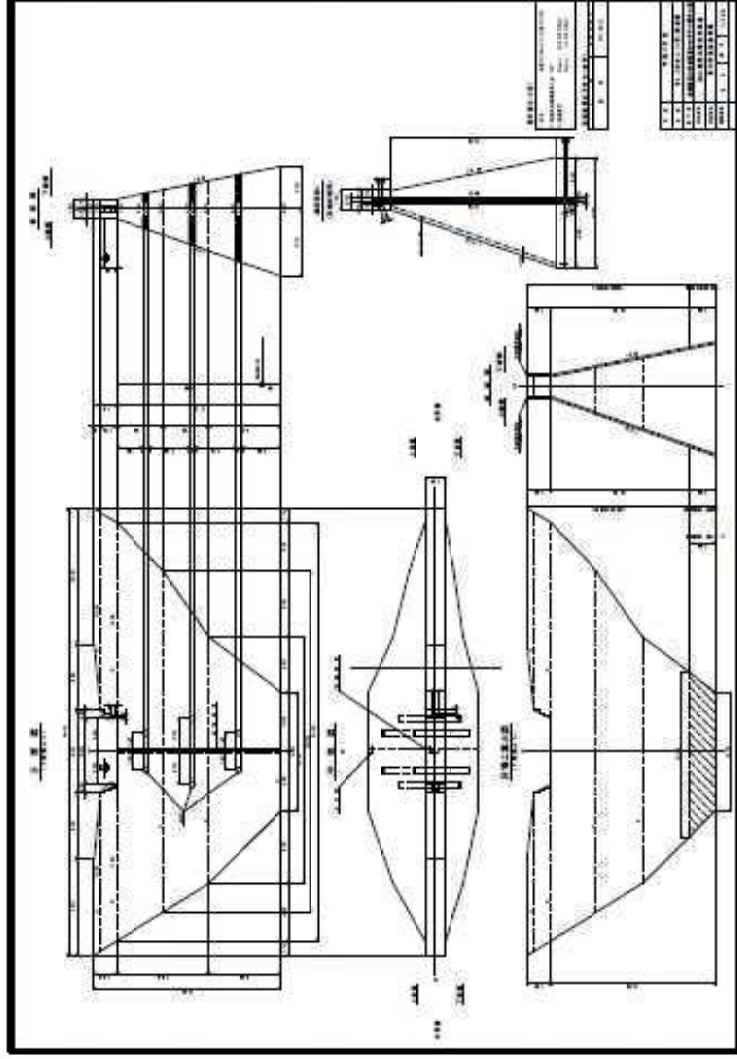
今回の崩壊に伴い、2005(H17)年度の災害関連緊急治山事業により設置した谷止工(コンクリート製山ダム;L=41.0m、H=10.0m)及び2009(H21)年度水源地域整備事業により設置した谷止工(コンクリート製治山ダム;L=26.4m、H=8.0m)が一部破損及び破壊し、破損した躯体が流下したことから、林地荒廃防止施設災害復旧事業により、復旧工事を行うこととした。

また、2009(H21)年度施工の谷止工の復旧工事は、既設位置での原形復旧が基本となるが、既設谷止工が殆ど破壊しており、両岸地山の侵食が著しく、巨石等も堆積しており、これらを除去し、原形復旧をすることが技術的に困難なことから、既設位置から約 25m 下流に新設の谷止工(コンクリート製治山ダム：L=34.0m、H=12.5m)を計画した。
