## 耳川水系総合土砂管理に関する評価・改善委員会

## 第13回 山地・ダム・河道・河口海岸ワーキンググループ

## 問題・課題評価資料【山地領域】

令和7年3月18日

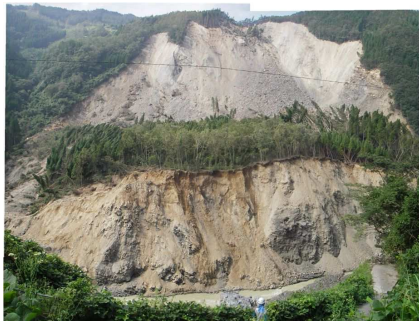
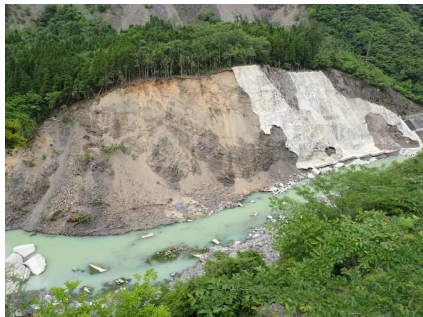
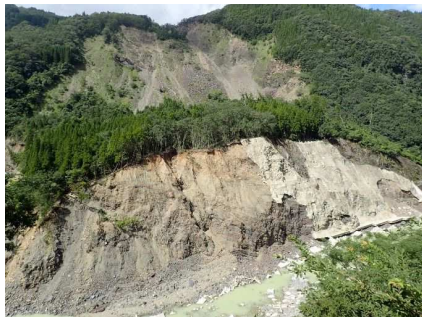
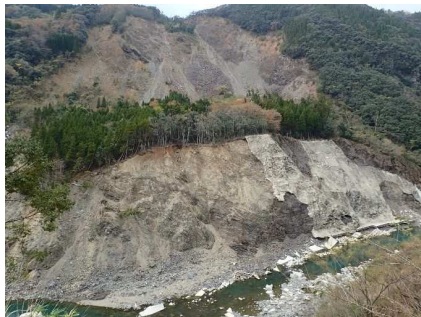
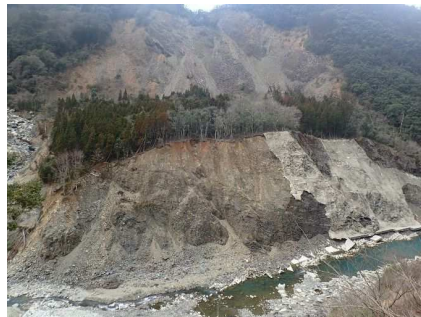
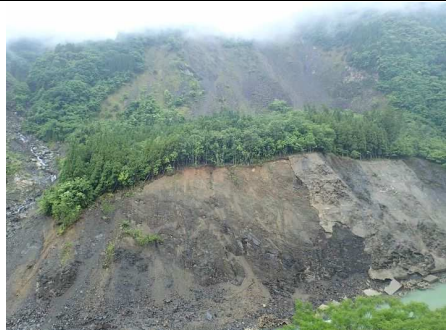
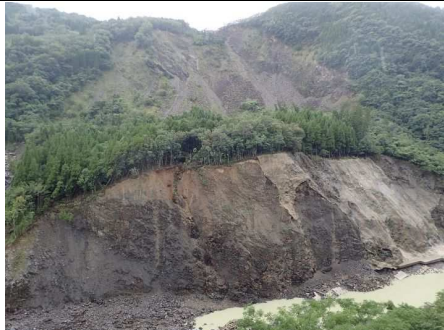
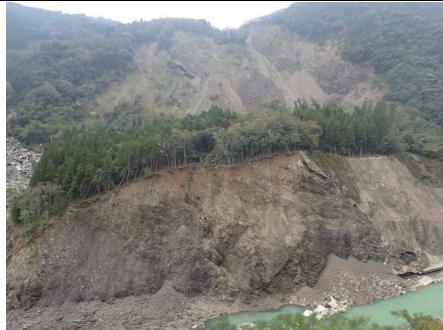
写真3-4(1) 写真観測結果（大規模崩壊跡地） ※参考

| No.7<br>大規模崩壊跡地<br>（塚原ダム下流）<br>野ノ尾地区 | |

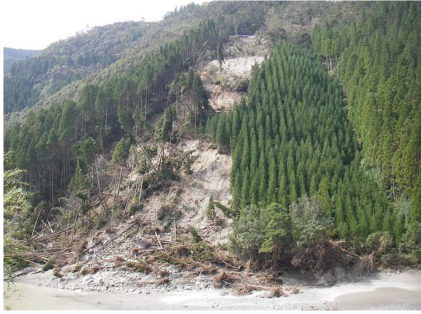
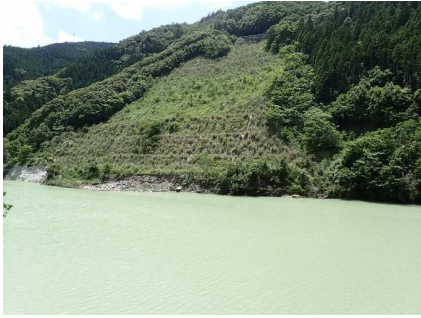
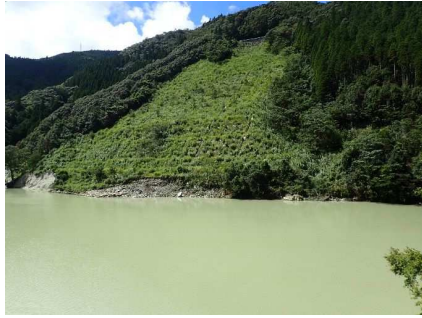
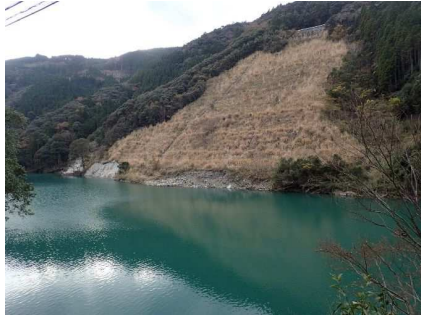
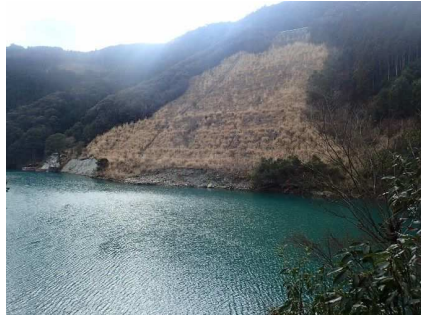
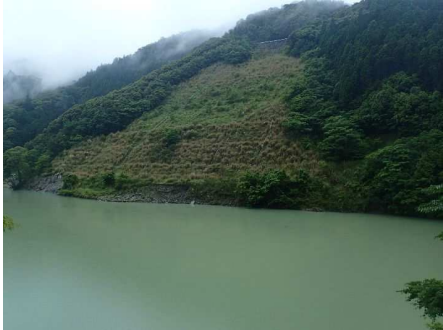
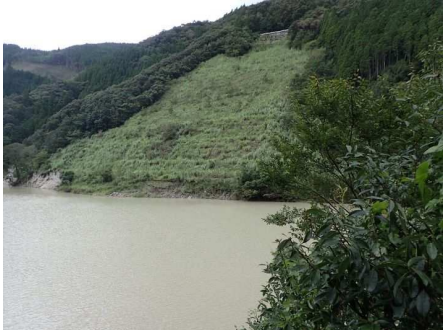
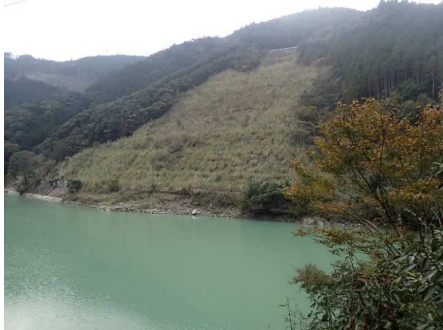
写真3-4(2) 写真観測結果（大規模崩壊跡地） ※参考

| 場所 | 被災直後（平成17年度） |
|---|---|
| No.10<br>大規模崩壊跡地<br>（山須原ダム<br>貯水池） | |

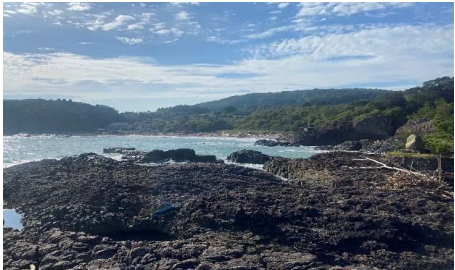
写真5-1 美々津港漂着物（流木等）状況の比較

令和5年9月7日撮影

令和6年9月27日撮影

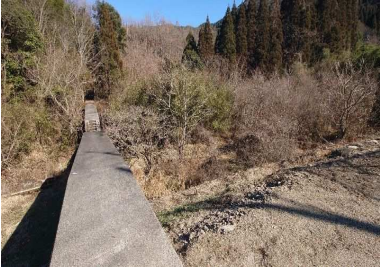
| 河川名<br>(整理番号) | 令和5年12月撮影 | 堆砂状況 |
|---|---|---|
| 井尻谷川<br>(1286)<br><br>日向土木 | | ①天端までの距離 2.6m<br>②ダム高さ 5.3m<br><br><u>余裕率 (①/②) 49%</u> |

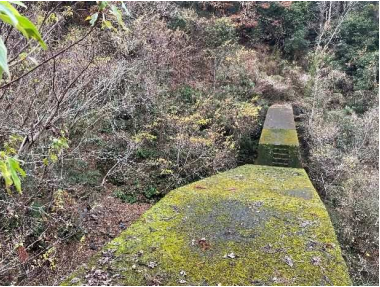
| 河川名<br>(整理番号) | 令和5年12月撮影 | 堆砂状況 |
|---|---|---|
| 榎木谷川<br>(1388)<br><br>諸塚駐在 | | ①天端までの距離 9.3m<br>②ダム高さ 14.0m<br><br><u>余裕率 (①/②) 66%</u> |

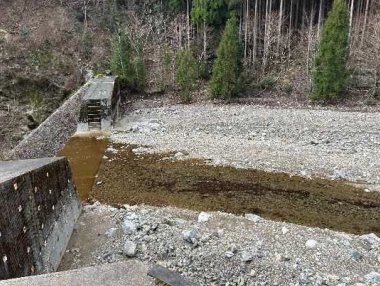
| 河川名<br>(整理番号) | 令和5年12月撮影 | 堆砂状況 |
|---|---|---|
| 内の八重川<br>(1420)<br><br>椎葉駐在 | | ①天端までの距離 1.9m<br>②ダム高さ 14.0m<br><br><u>余裕率 (①/②) 14%</u> |

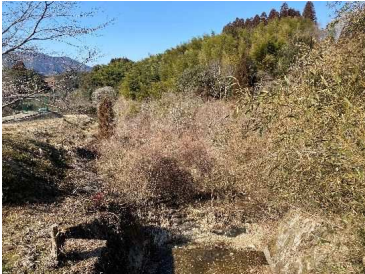
| 河川名<br>(整理番号) | 令和7年2月撮影 | 堆砂状況 |
|---|---|---|
| 井尻谷川<br>(1286)<br><br>日向土木 | | ①天端までの距離 2.6m<br>②ダム高さ 5.3m<br><br><u>余裕率 (①/②) 49%</u><br><br>※樹木が繁茂しており、<br>上流から堤体の確認不可 |

- ① 方向性：砂防施設容量の方向性は、R5年度より榎木谷川の砂防施設で41%、内の八重川の砂防施設で10%余裕率が減少しているため「悪化傾向」と評価される。【評価結果：C】
- ② 状態：砂防施設容量の状態は、水通し天端の上まで堆積していないことから「良い状態」と評価される。【評価結果：a】

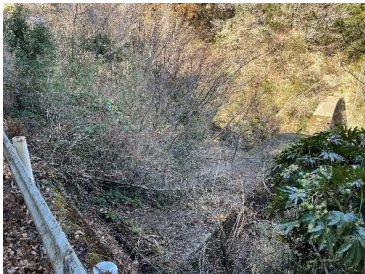
| 河川名<br>(整理番号) | 令和7年2月撮影 | 堆砂状況 |
|---|---|---|
| 榎木谷川<br>(1388)<br><br>諸塚駐在 | | ①天端までの距離 4m<br>②ダム高さ 16.0m<br><br><u>余裕率 (①/②) 25%</u> |

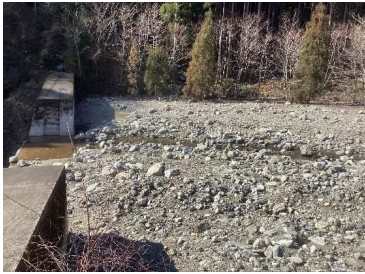
| 河川名<br>(整理番号) | 令和7年2月撮影 | 堆砂状況 |
|---|---|---|
| 内の八重川<br>(1420)<br><br>椎葉駐在 | | ①天端までの距離 0.5m<br>②ダム高さ 14.0m<br><br><u>余裕率 (①/②) 4%</u> |
