耳川水系総合土砂管理に関する評価・改善委員会

第11回 山地・ダム・河道・河口海岸ワーキンググループ

問題・課題評価資料【ダム領域】

令和5年3月10日

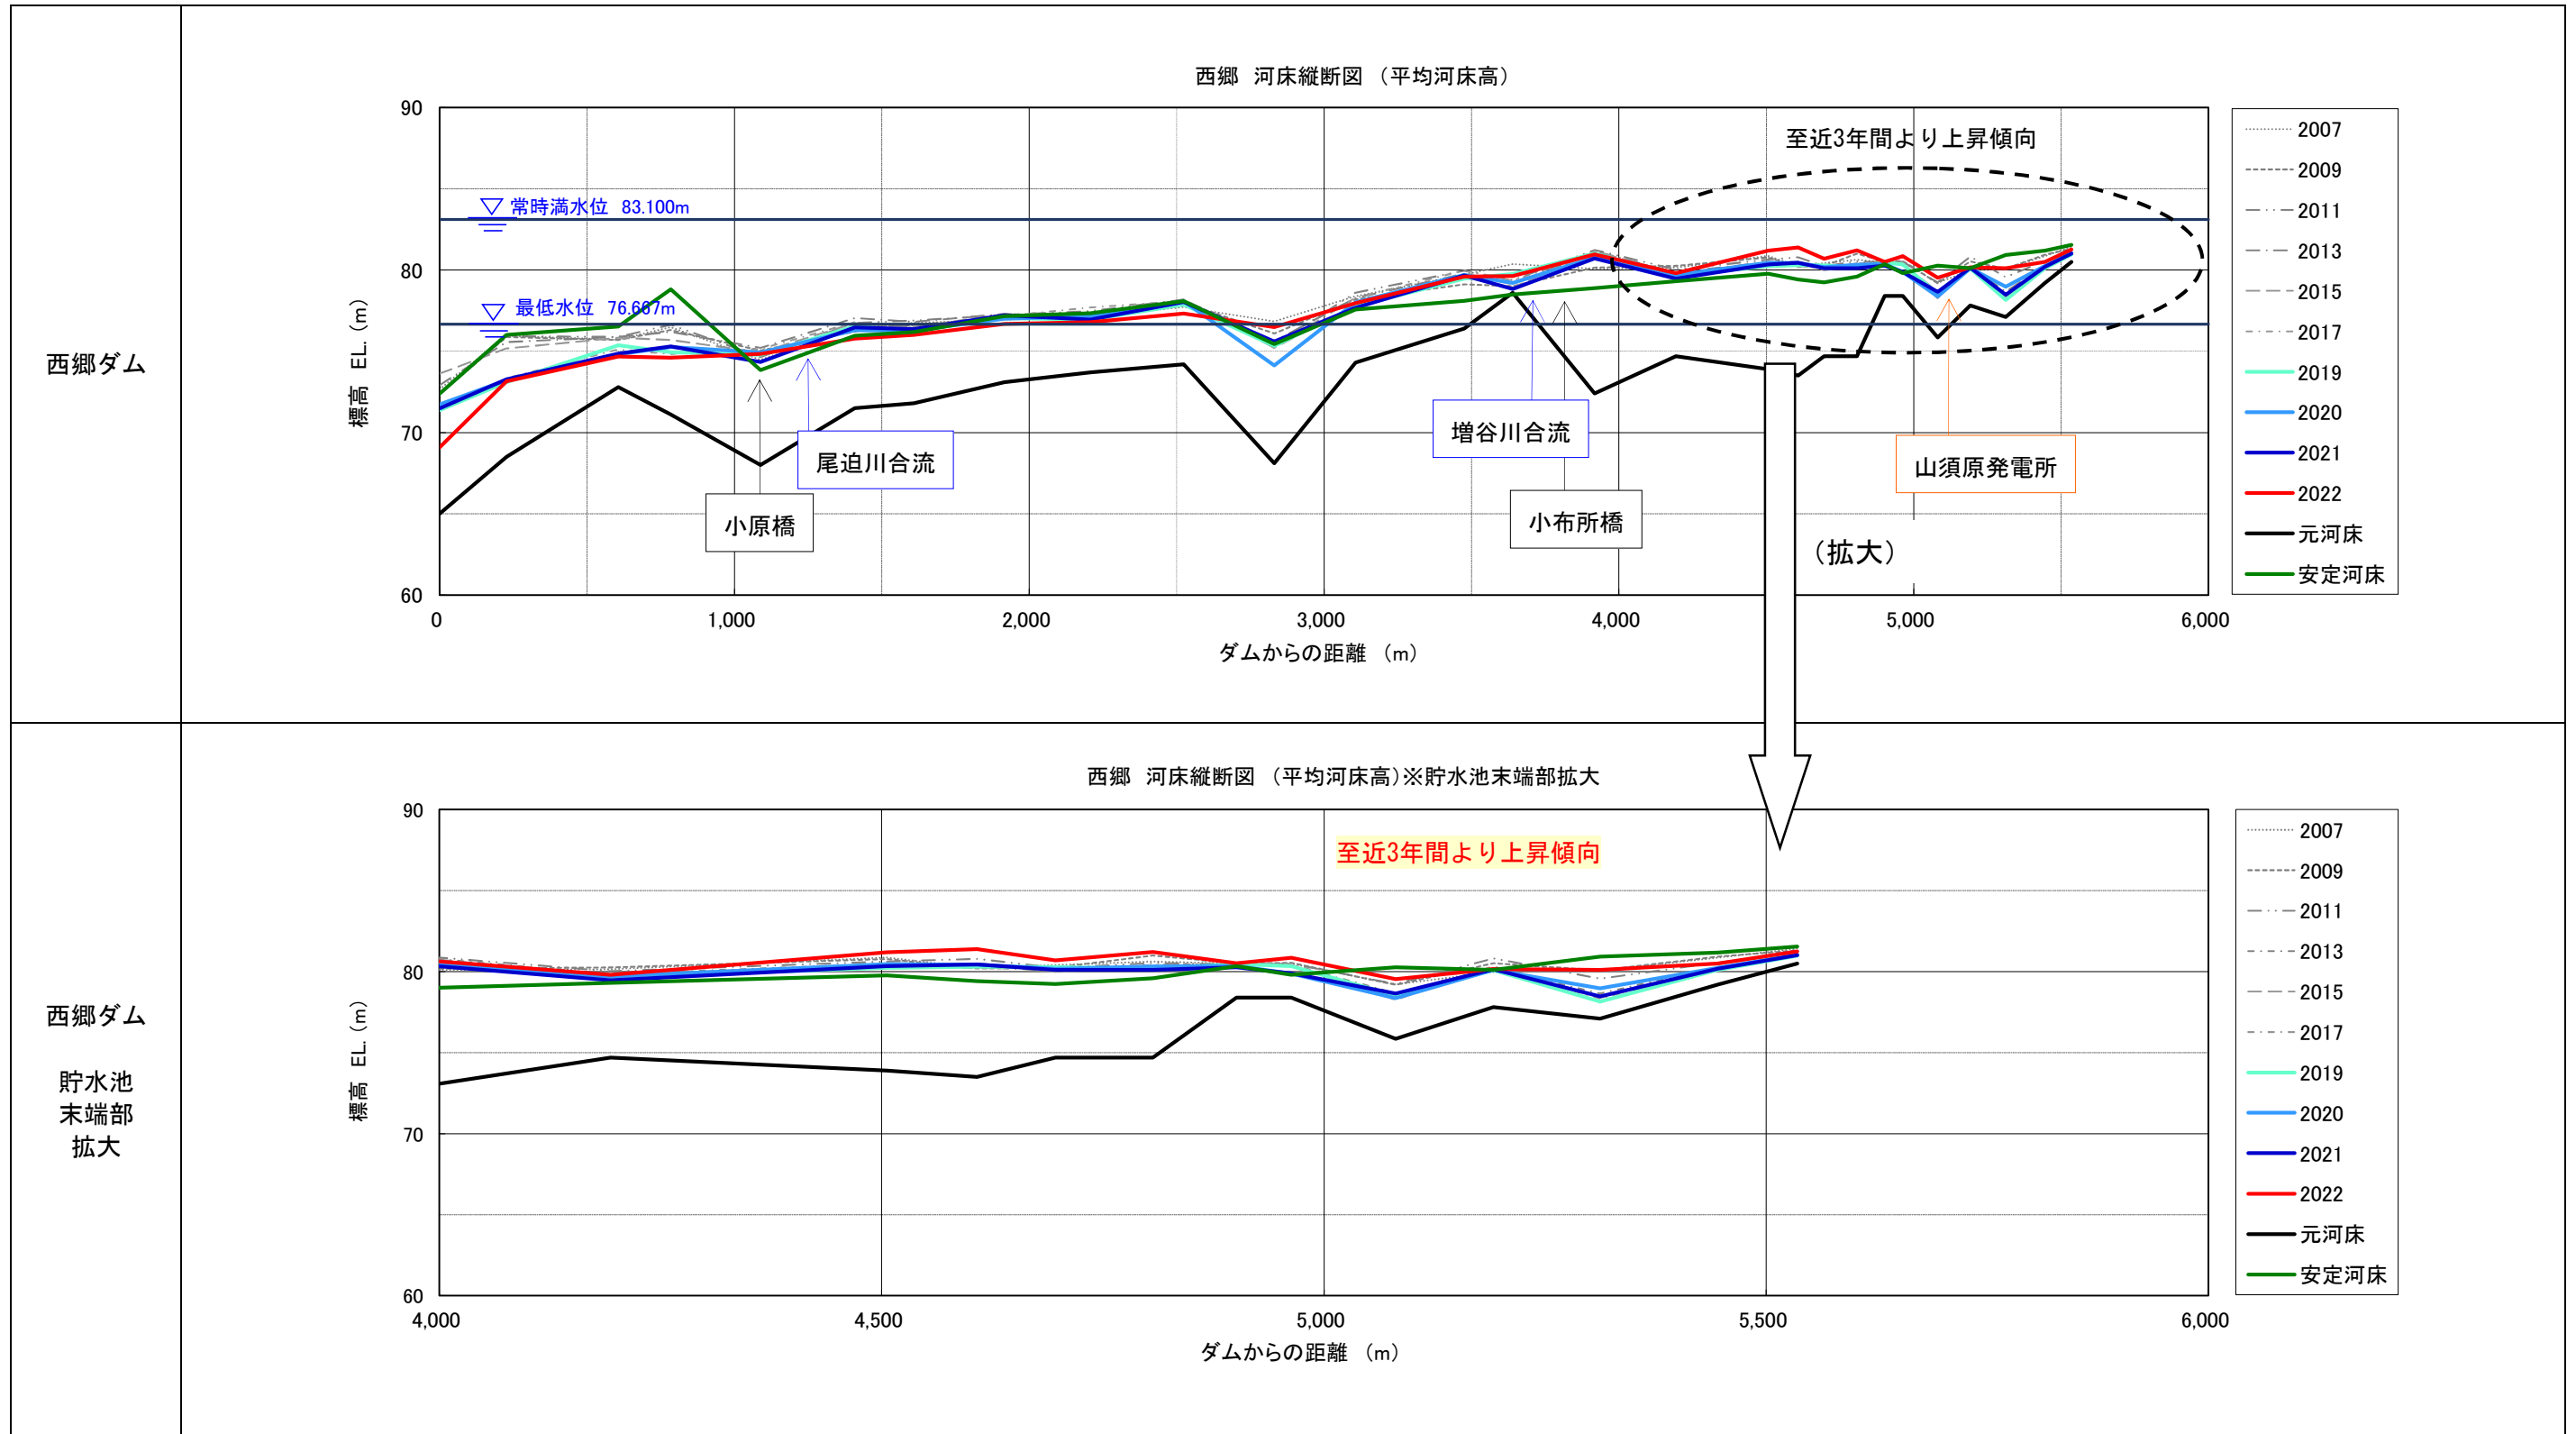
図9-8 ダム貯水池の堆砂形状（西郷ダム）

① 方向性：西郷ダム上流端の河床高は、至近3年間（2019年度～2021年度（令和元年度～令和3年度））と比較して一部上昇していることから「悪化傾向」と評価される。【評価結果：C】

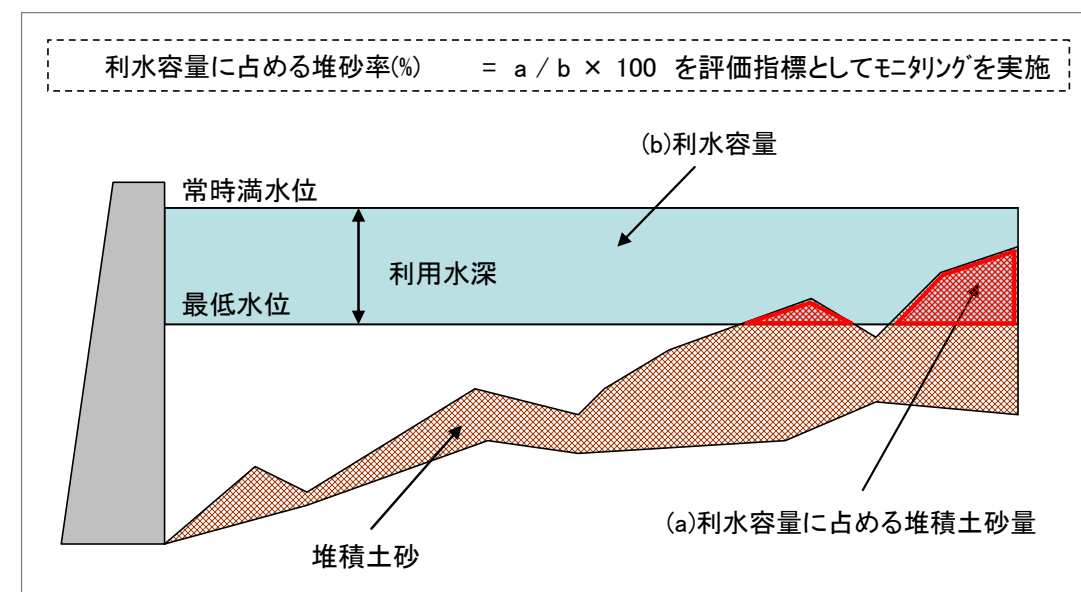
図10-1 利水容量に占める堆砂率のイメージ

マルチビーム方式による深浅測量(堆砂測量)を実施し、各ダム貯水池の利水容量に占める堆砂量(堆砂率)を把握する。

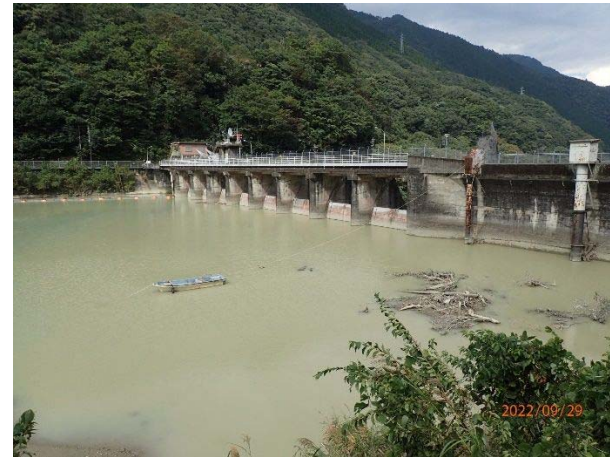
写真 12-1(2) ダム地点の流木到達状況 (R4)

撮影地点		台風14号後
上椎葉ダム	No.3 越流部	 
状況		越流部が視認出来ない状況。 令和4年9月29日撮影
岩屋戸ダム	No.5 越流部

状況		湖面に流木が少量認められる。 令和4年9月29日撮影

令和4年度は、台風14生後に写真撮影を行なっている。山須原ダム、西郷ダムでは、流木状況が不明で、上椎葉ダムは写真から視認できない。岩屋戸ダム、塚原ダム、大内原ダム、特に諸塚ダムにおいて流木が残留していることが確認された。

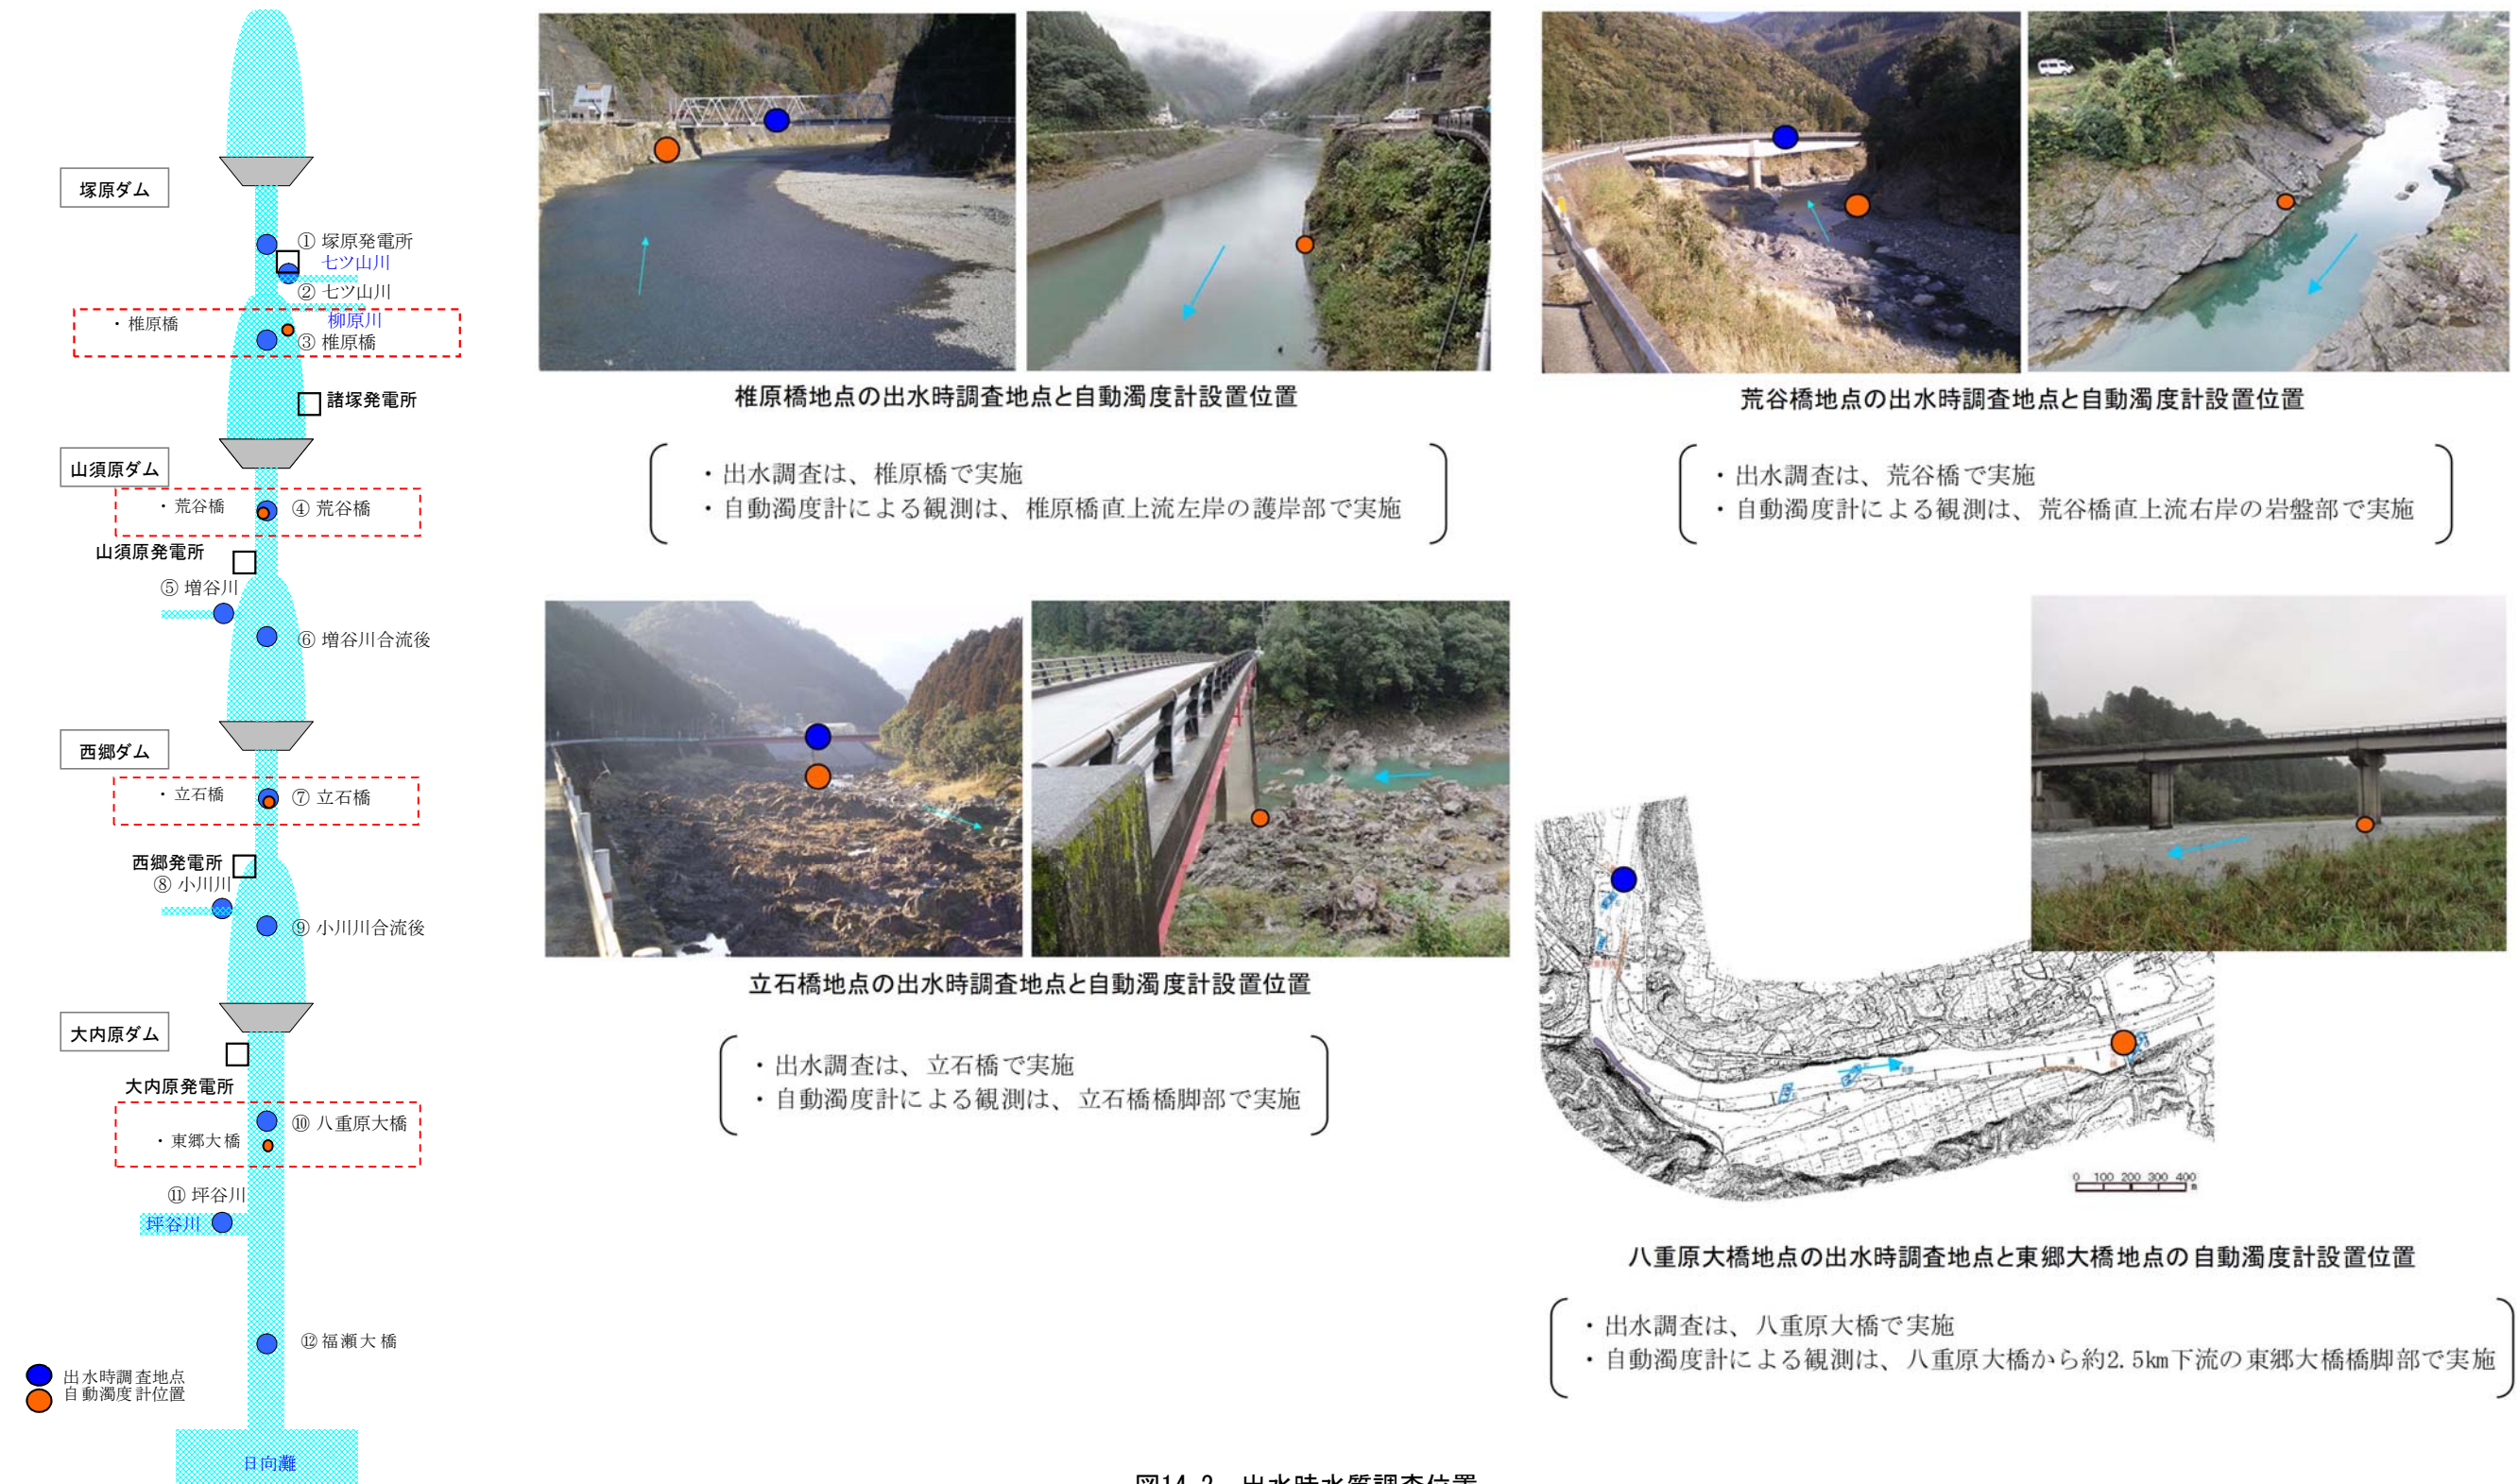
図14-2 出水時水質調査位置

台風出水時において、耳川の12地点で出水時の水質調査を実施している（下図の●印）。

また、自動濁度計は、椎原橋（山須原ダム貯水池上流端）、荒谷橋（山須原ダム下流）、立石橋（西郷ダム下流）、東郷大橋（大内原ダム下流）の4箇所設置している（下図の○印）。

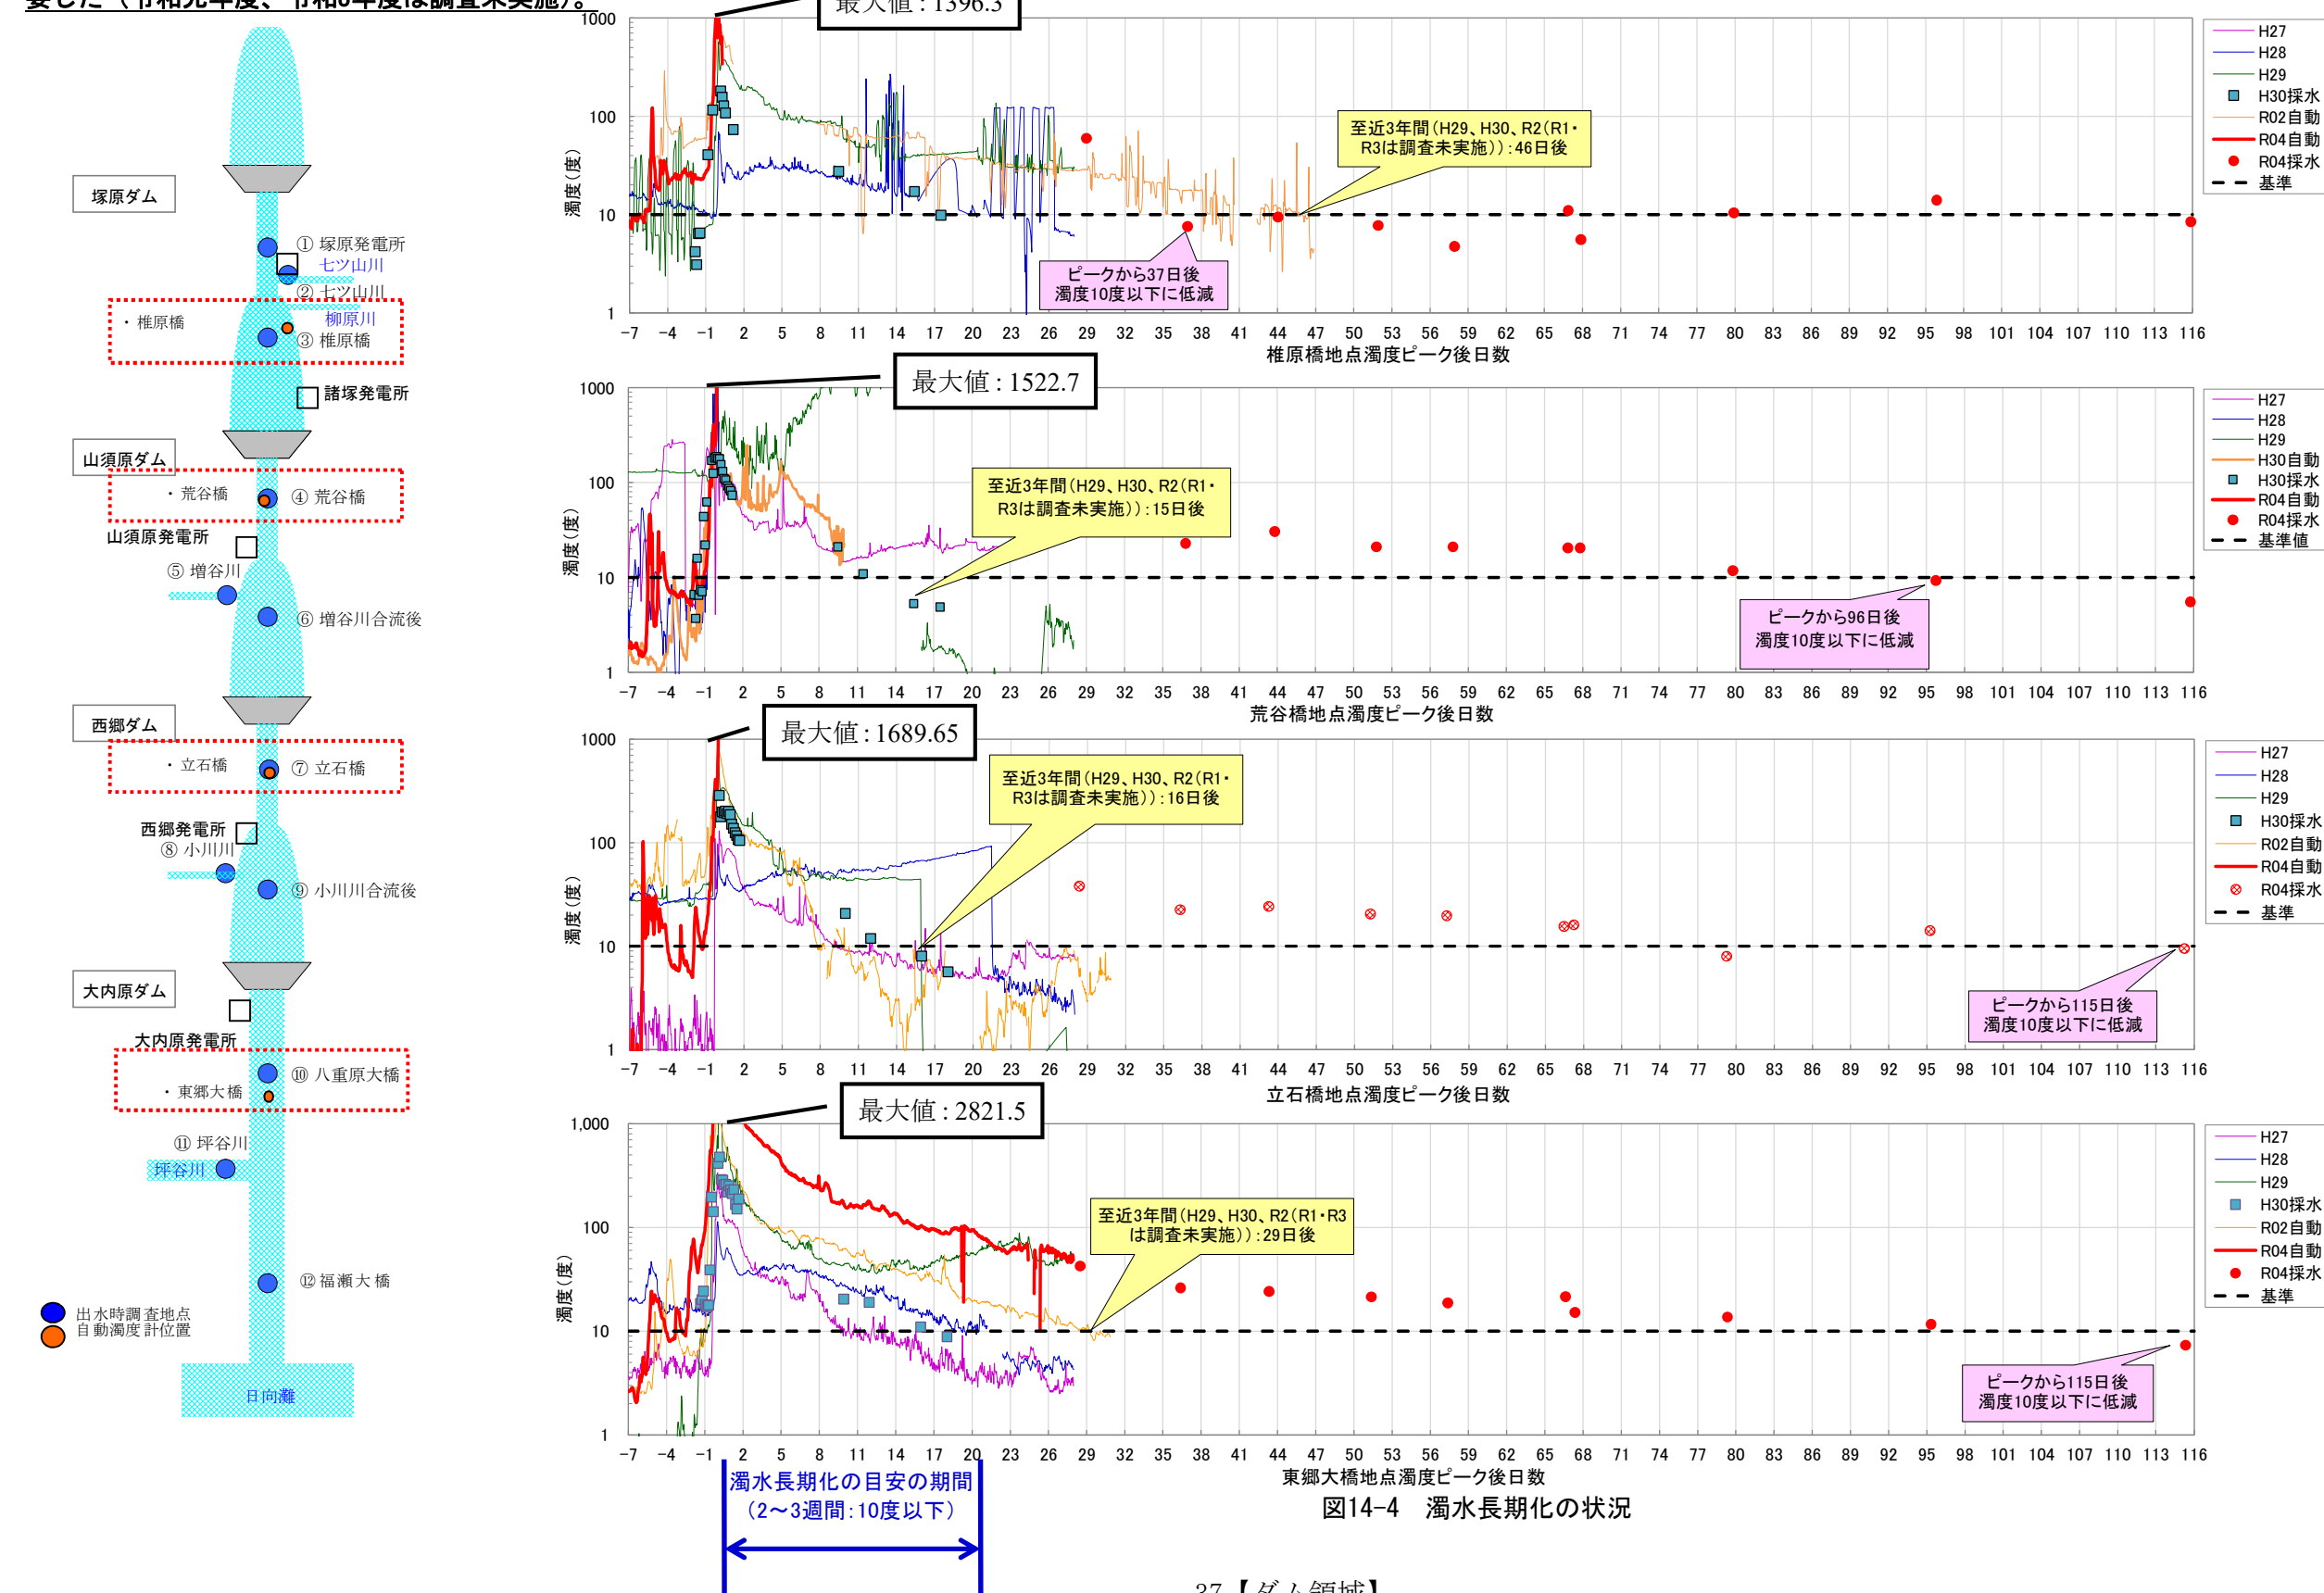
水質（濁水長期化）の方向性評価は、**図14-4に示すとおり、自動濁度計による濁度データを用いて、出水時における濁度ピーク時点から濁度10度（一ツ瀬川水系で用いられている濁度基準）まで下がる期間に着目して評価する。**対象洪水は台風14号洪水を対象とした。（椎原橋地点、荒谷橋地点、立石橋地点は、自動濁度計が損傷したことにより欠測が発生した。）

令和4年度は、濁度ピークから10度以下に低減するまでに、椎原橋で37日、荒谷橋で96日、立石橋115日、東郷大橋で115日かかっており、濁水長期化の目安の期間（2～3週間：10度以下）を上回っている。

令和4年度は、濁水の長期化日数は椎原橋以外で長くなっており、荒谷橋、立石橋、東郷大橋では、耳川上流域からの濁水が長期化していたことから、これまでよりも濁度の低下に時間を要した（令和元年度、令和3年度は調査未実施）。

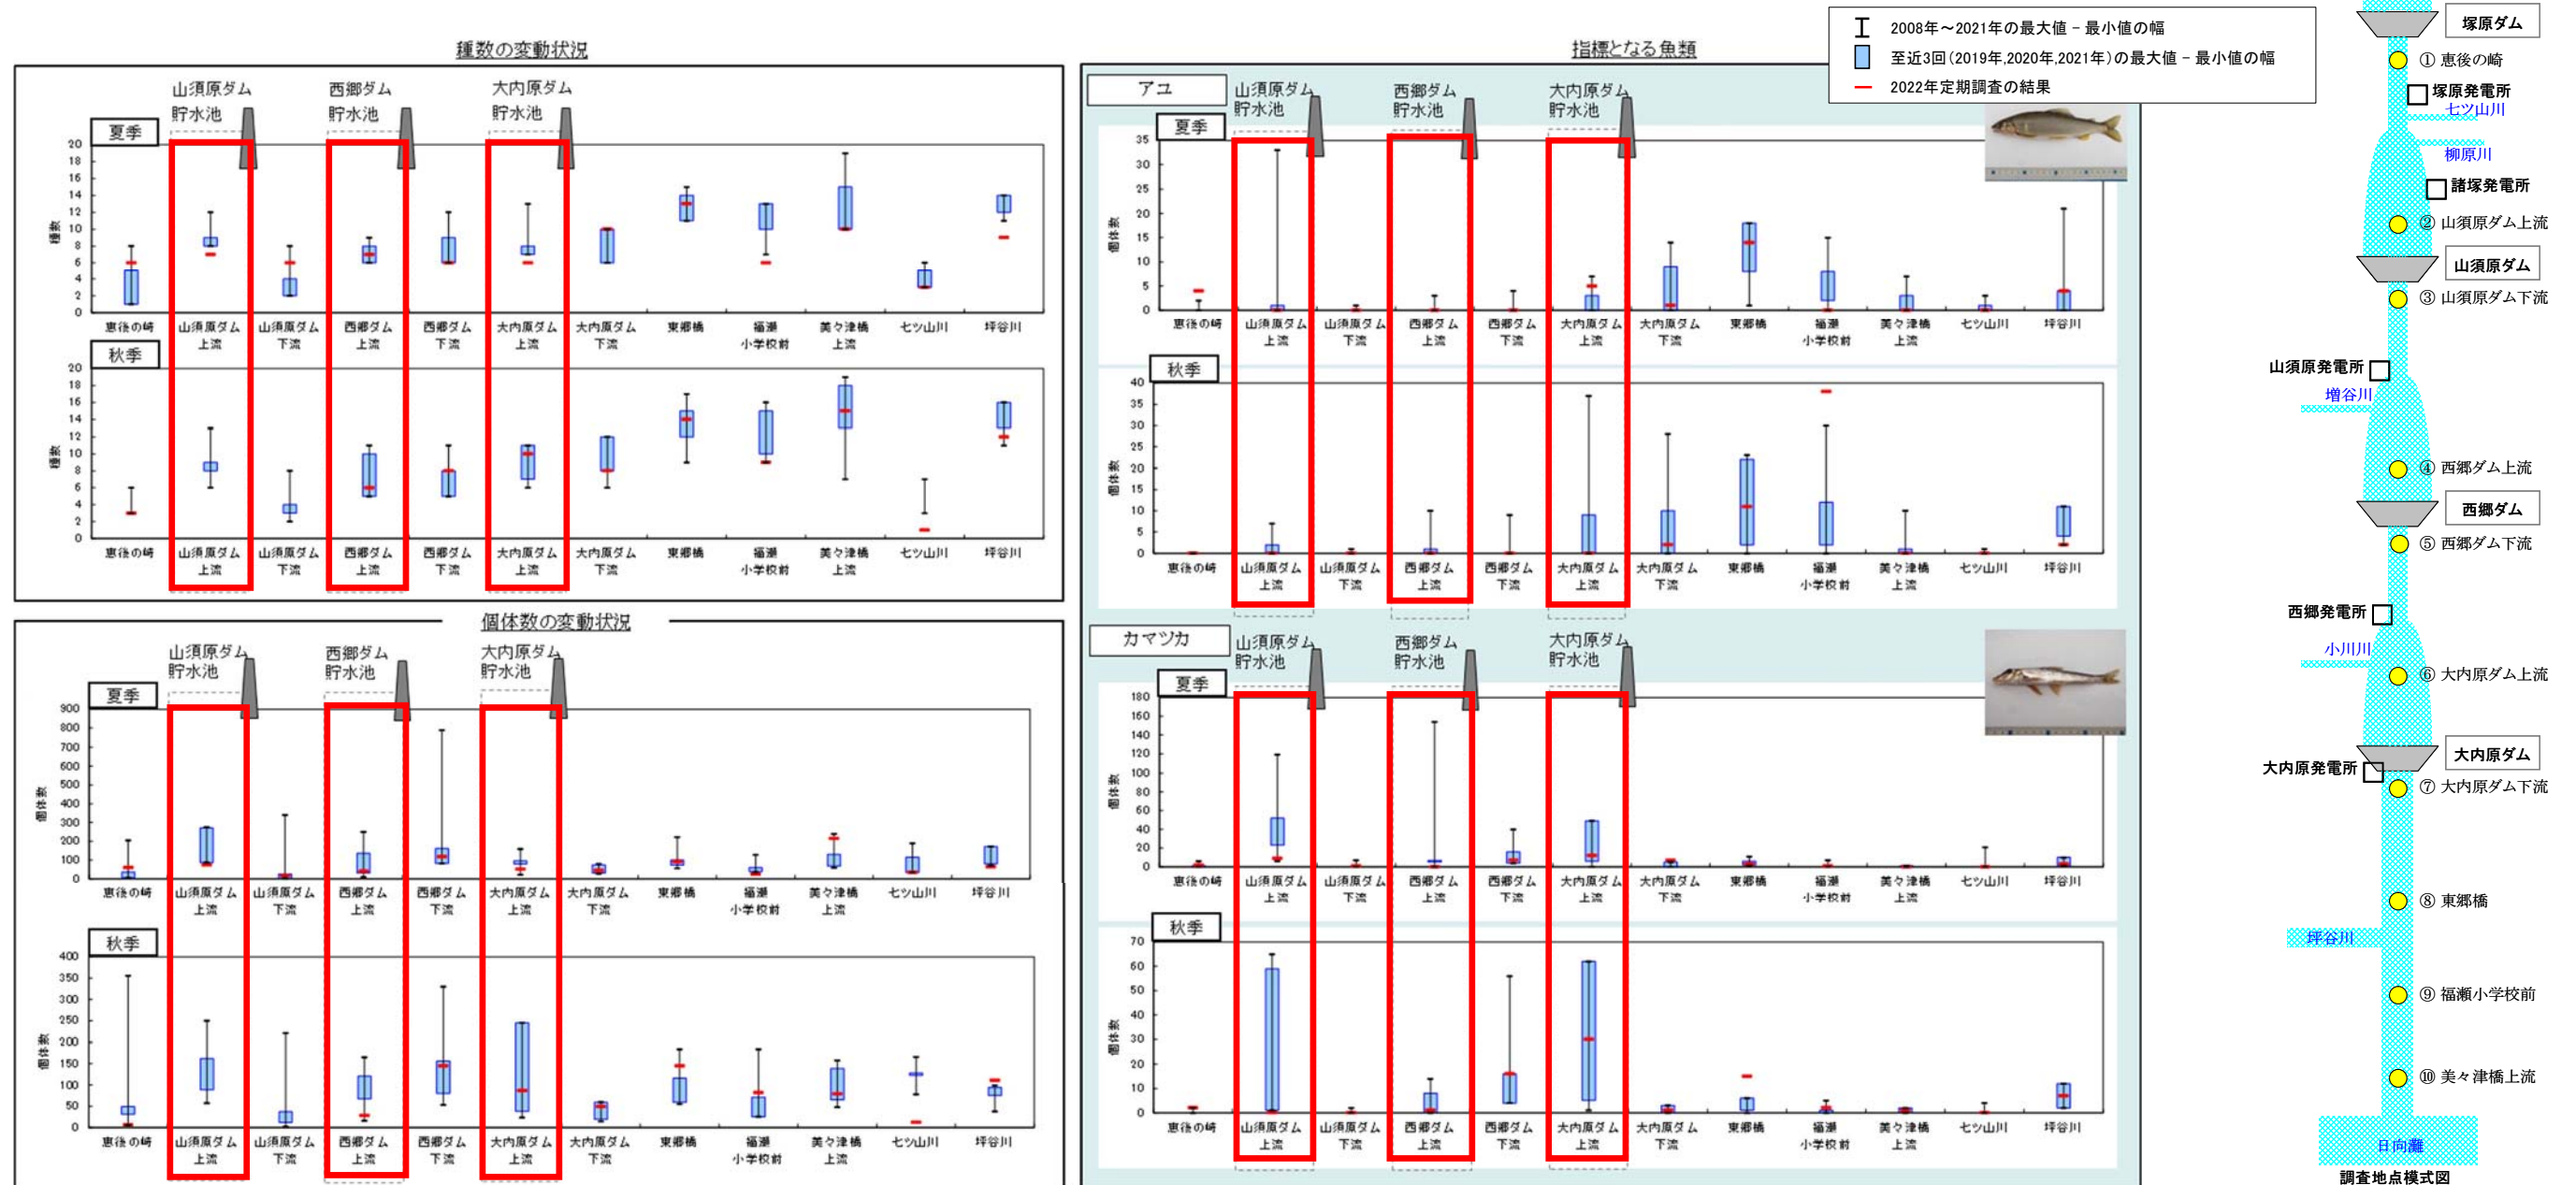
図14-7 魚類生息状況の評価

魚類の方向性評価は、図14-7に示すとおり、魚類全体の種数・個体数、アユ（個体数）、カマツカ（個体数）に着目して評価する。

魚類全体の種数は、至近3回の調査結果と比較すると、山須原ダム上流（夏季）、大内原ダム上流（夏季）で減少傾向が確認されたが、それ以外は変動幅の範囲内にある。

魚類全体の個体数は、至近3回の調査結果と比較すると、山須原ダム上流（夏季）、西郷ダム上流（秋季）、大内原ダム上流（夏季）で減少傾向が確認されたが、それ以外は変動幅の範囲内にある。

カマツカの個体数は、至近3回の調査結果と比較すると、山須原ダム上流（夏季）、西郷ダム上流（夏季）で減少傾向が確認されたが、それ以外のダム貯水池で変動幅の範囲内にある。

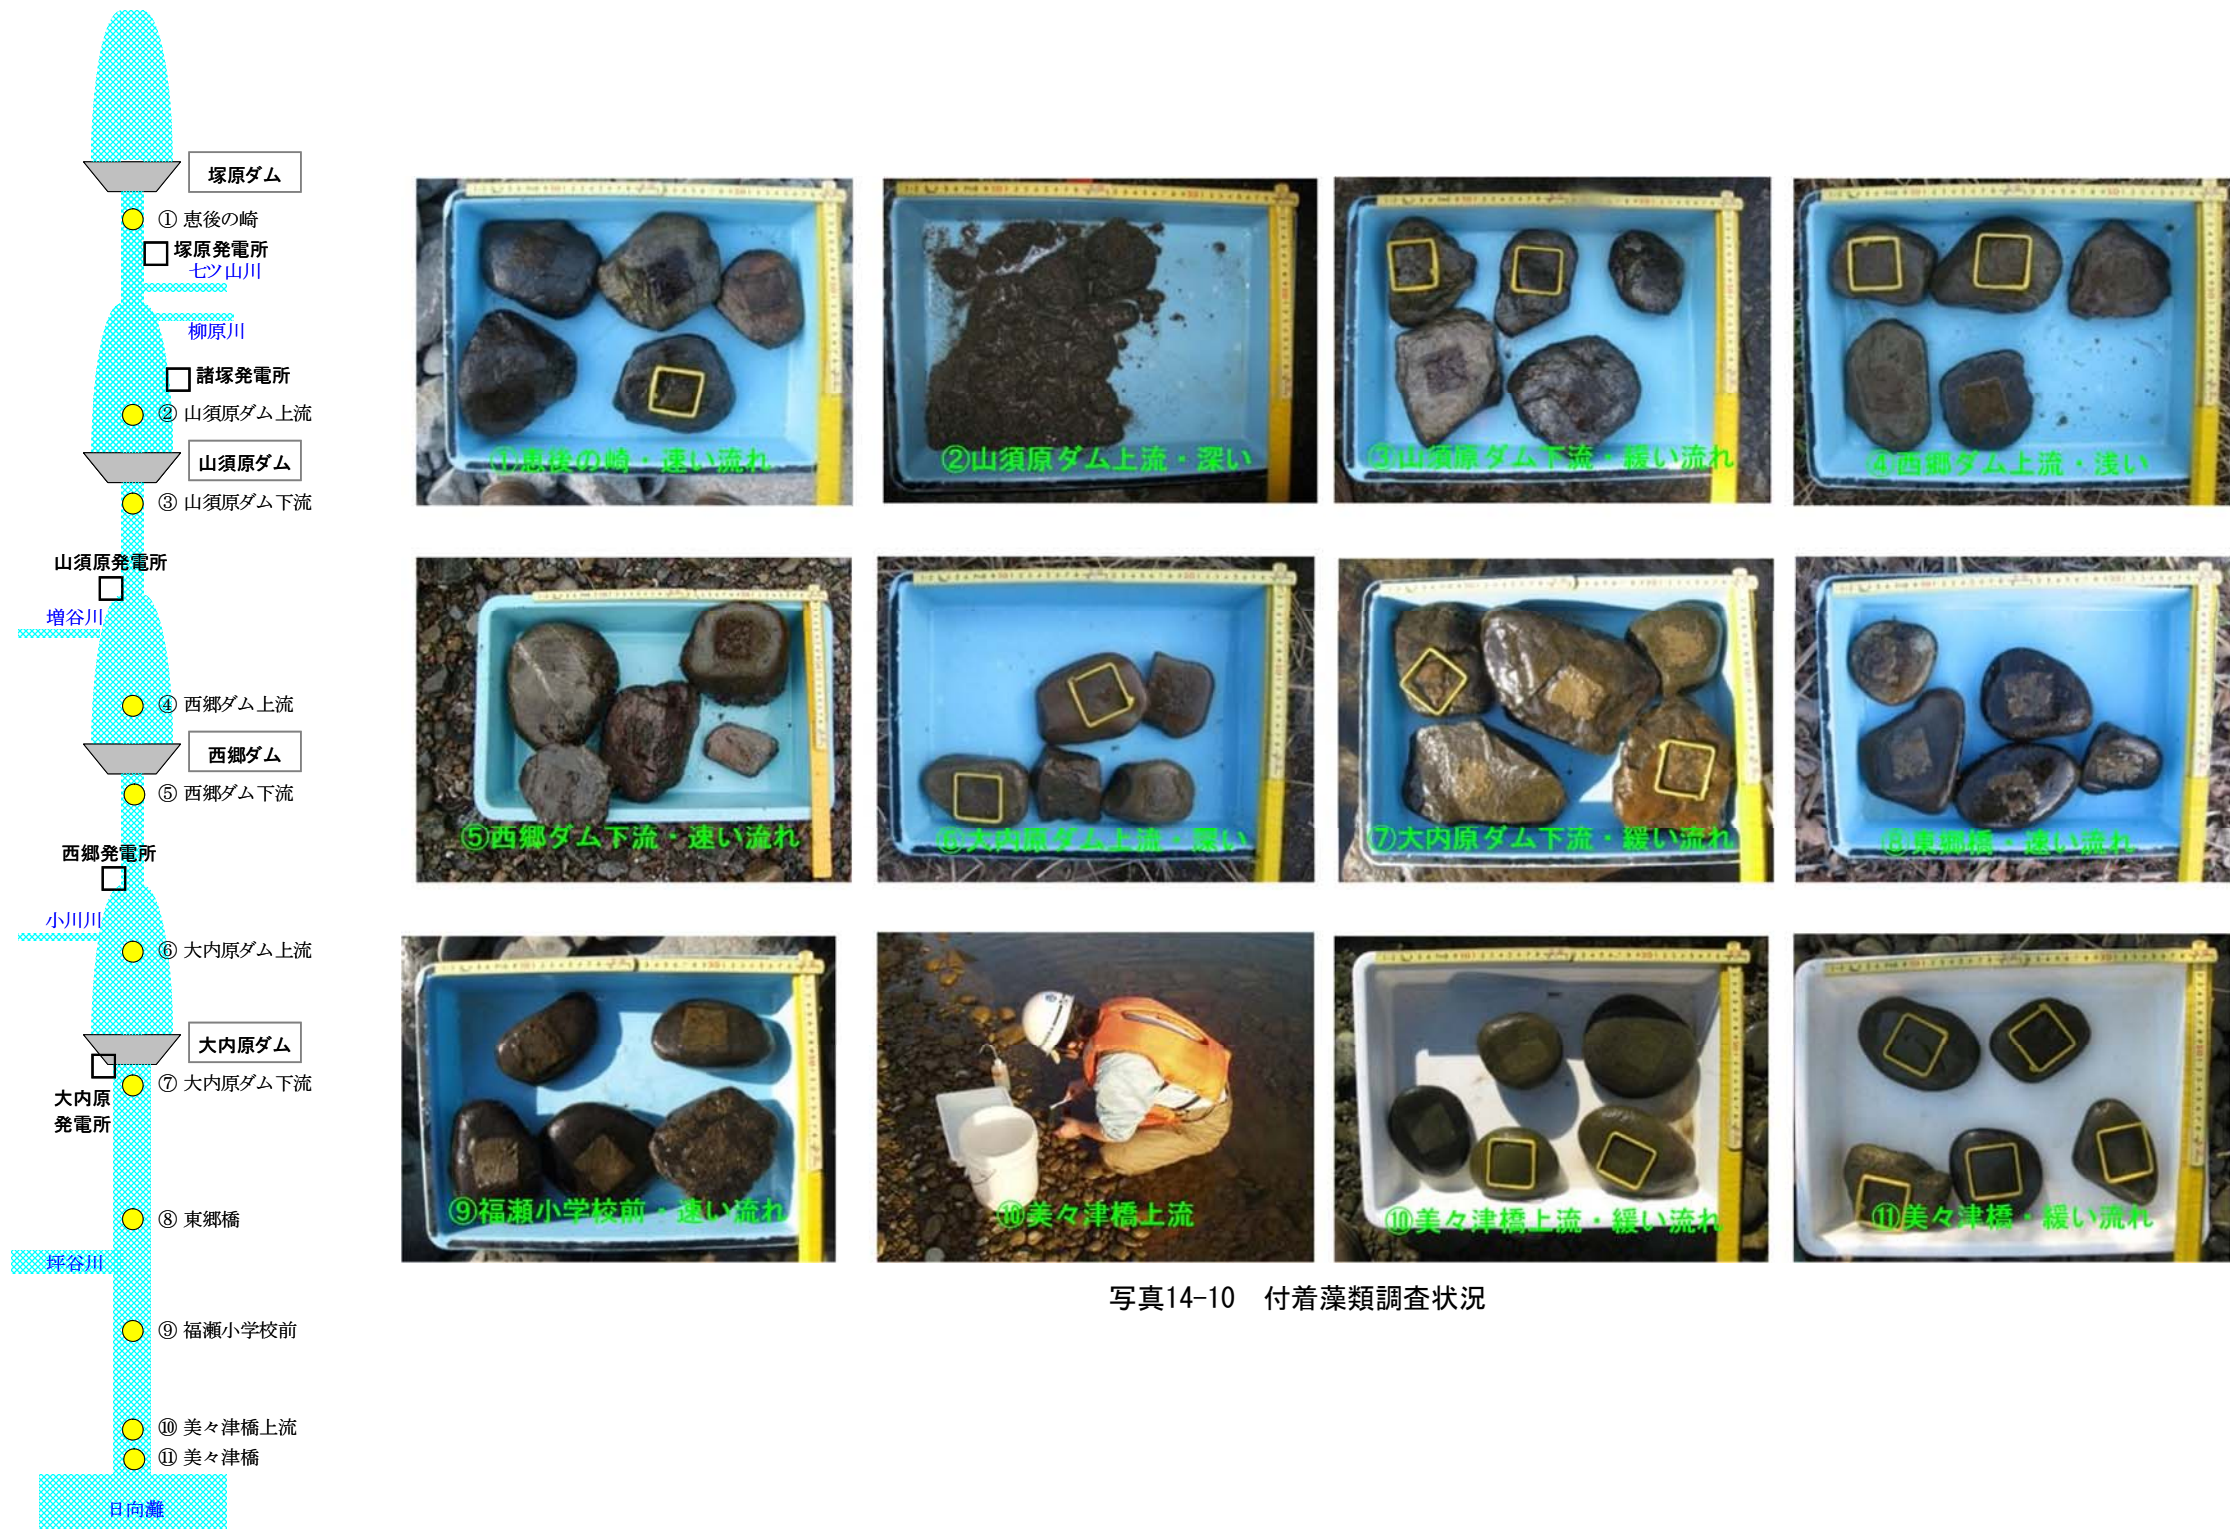
写真14-10 付着藻類調査状況

付着藻類調査は、山須原ダム上流～美々津橋の範囲の11地点（貯水池3地点、河川8地点）で、平成23年度まで年に4回の頻度（四季調査）で定期調査を実施している。

なお、平成24年以降は付着藻類の出水後の増殖状況を把握することを目的として、出水後調査を山須原ダム上流～美々津橋の範囲の11地点（貯水池3地点、河川8地点）で実施している。
