## 第12回 耳川水系総合土砂管理に関する評価・改善委員会

## 問題・課題評価資料【ダム領域】

## 【課題No.9】貯水池末端部治水安全度低下

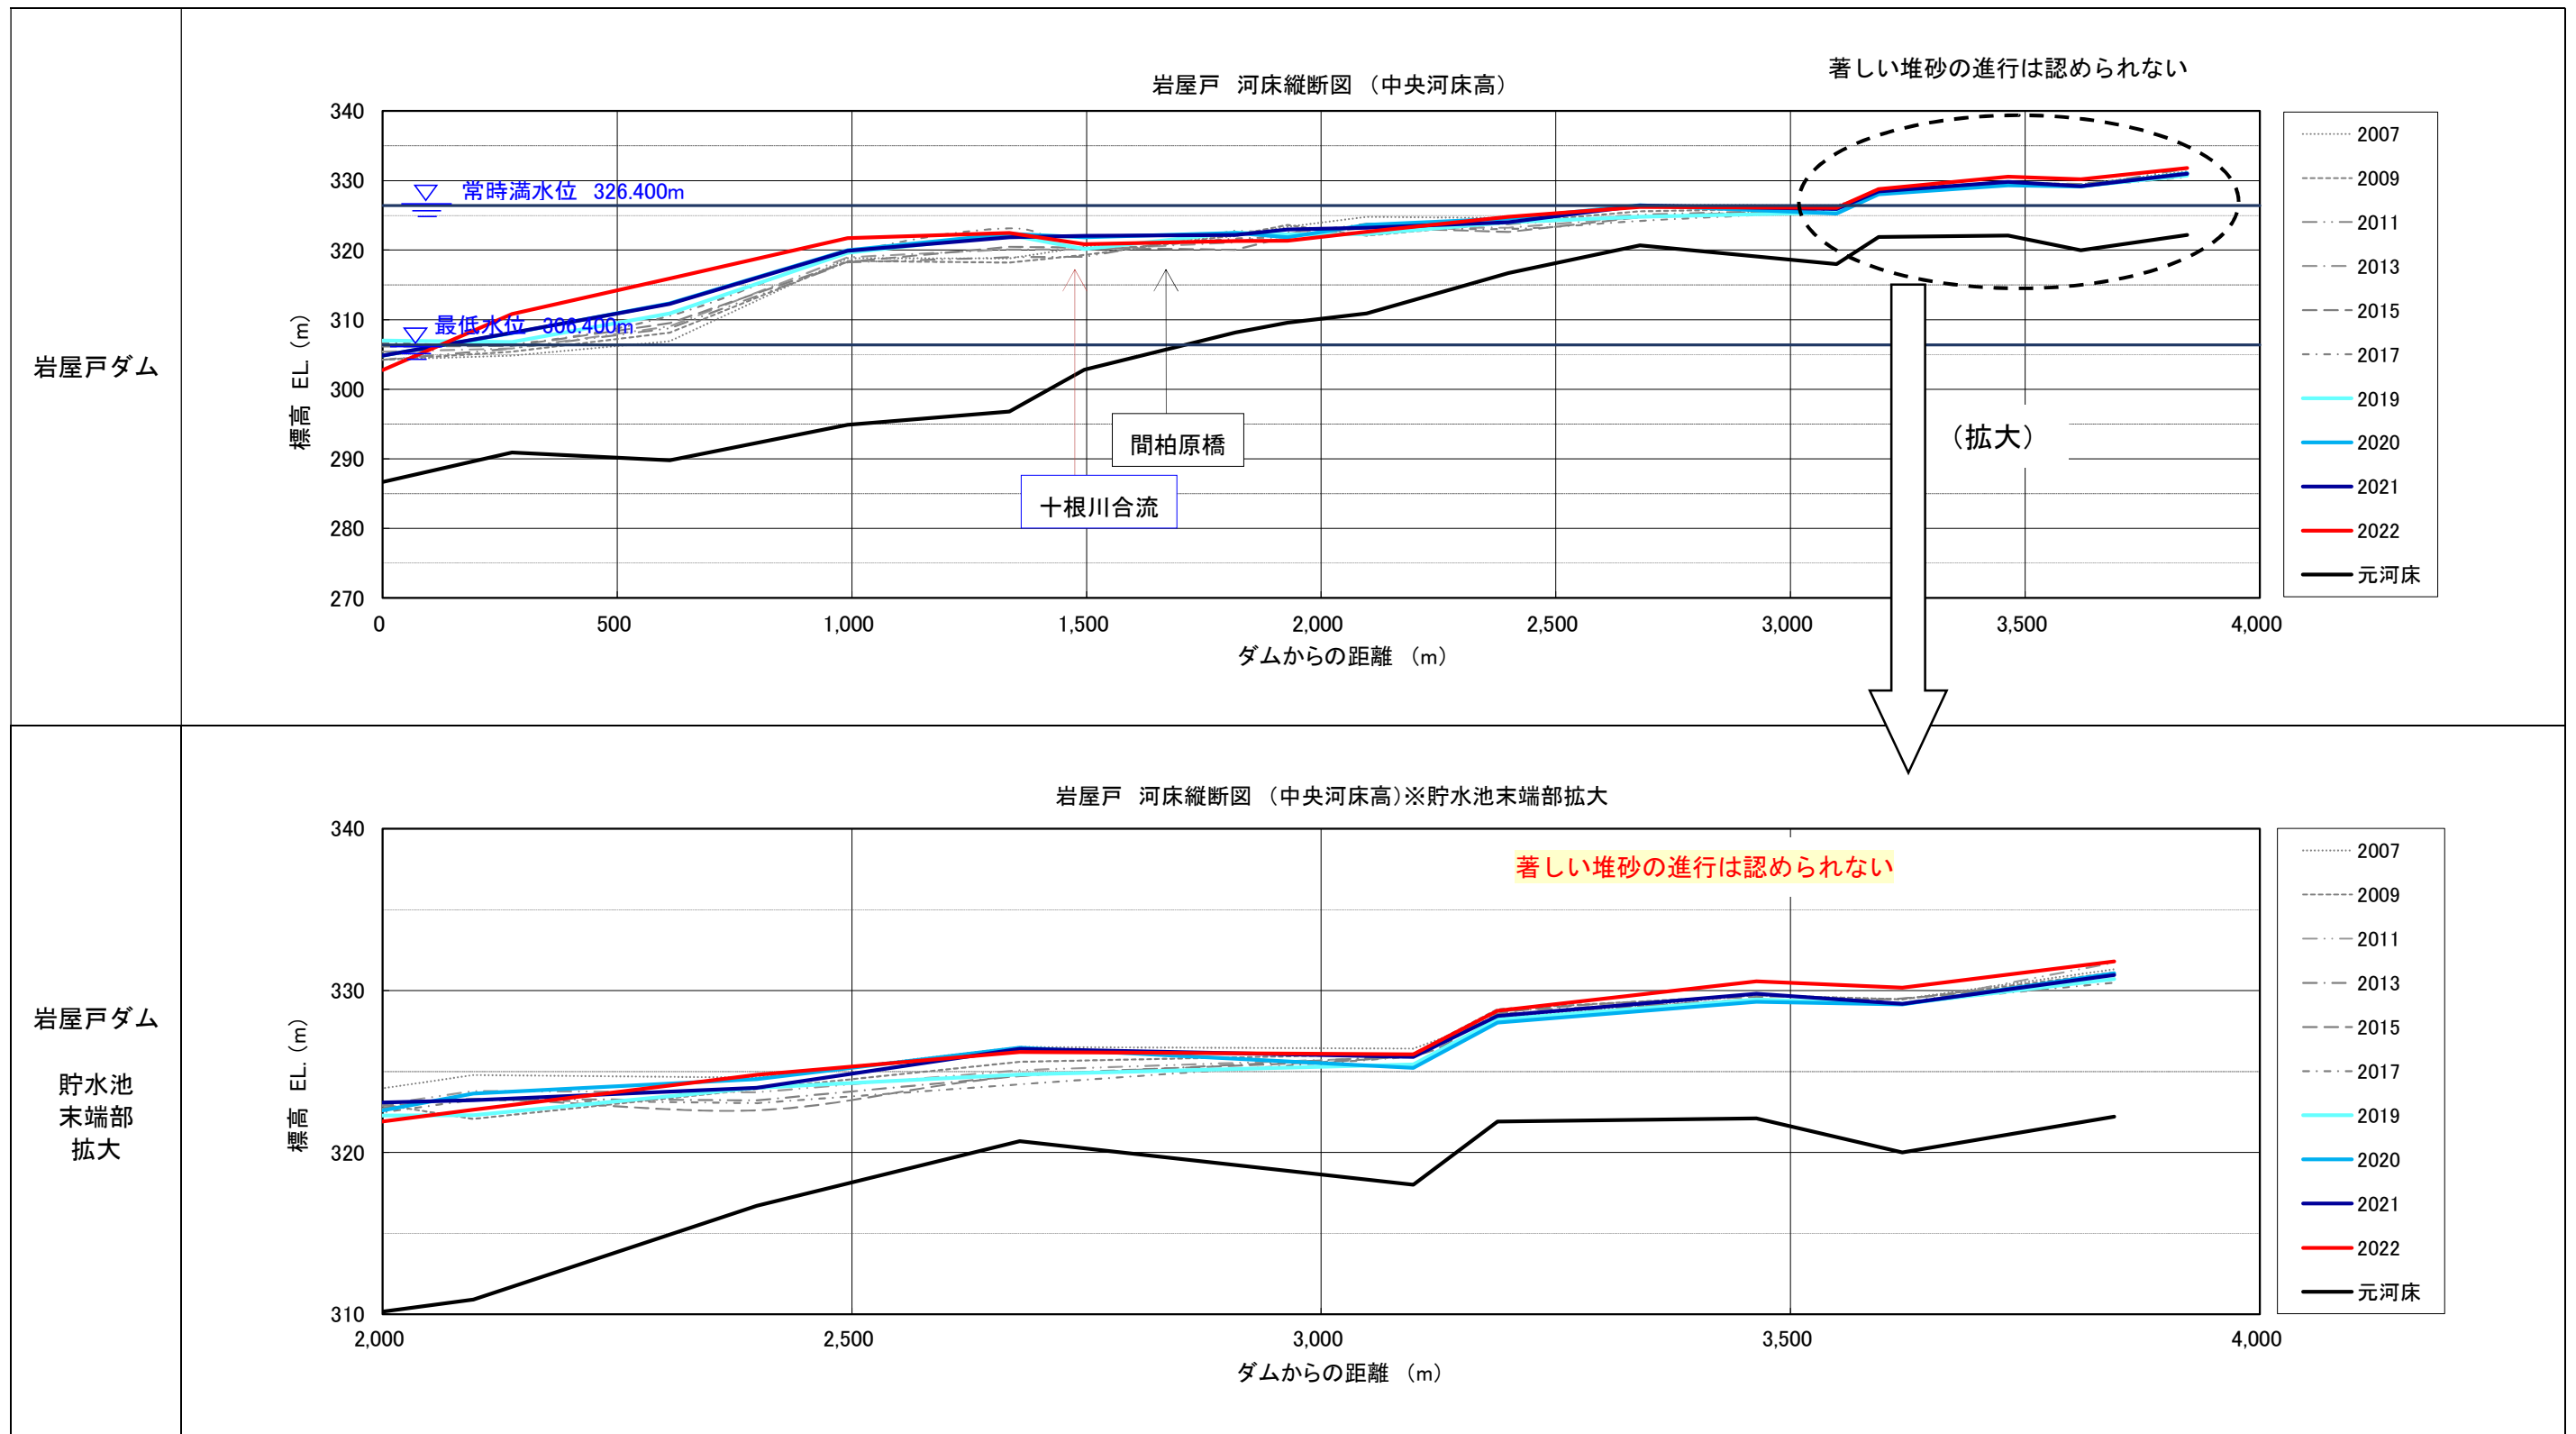
図9-3 ダム貯水池の堆砂形状（岩屋戸ダム）

① 方向性：岩屋戸ダム上流端の河床高は、至近3年間（2019年度～2021年度（令和元年度～令和3年度））と比較して大きな変化はみられないことから「維持傾向」と評価される。【評価結果：B】

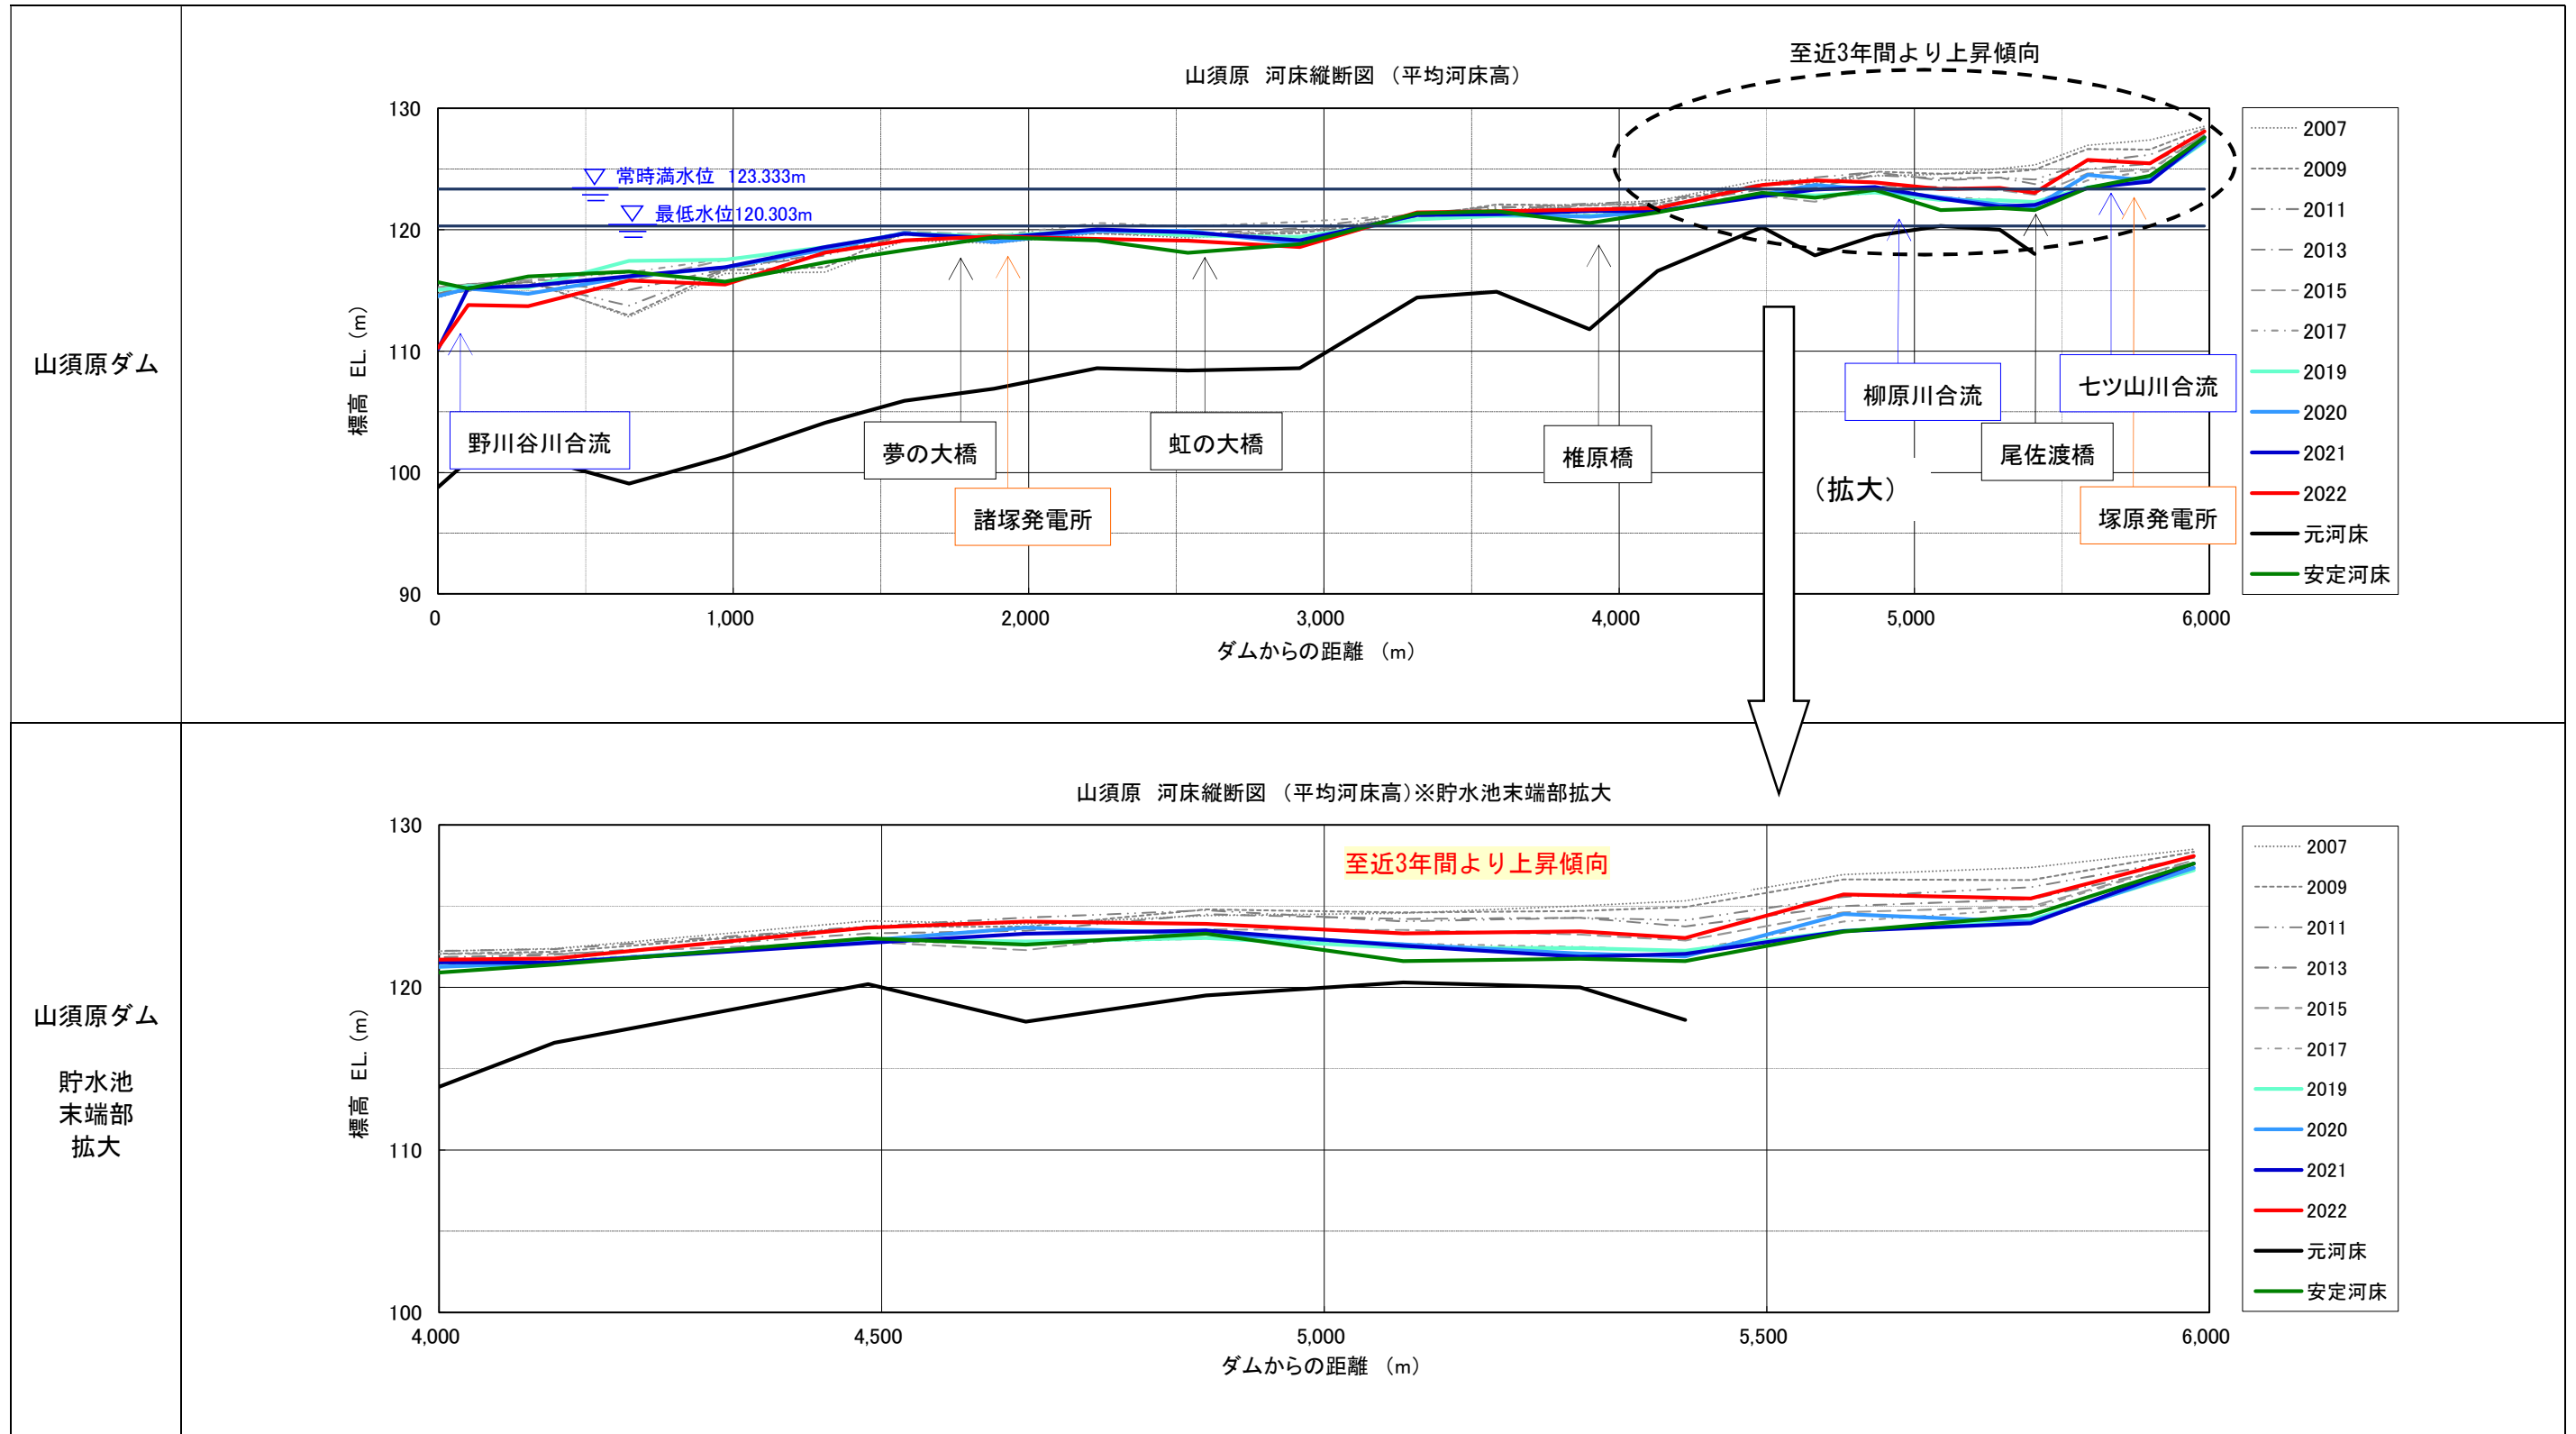
図9-5 ダム貯水池の堆砂形状 (山須原ダム)

- ① 方向性：山須原ダム上流端の河床高は、至近3年間（2019年度～2021年度（令和元年度～令和3年度））と比較して一部上昇している。山須原ダム上流の諸塚中心部の計算水位は、至近3年間（2019年度～2021年度（令和元年度～令和3年度））の変動幅を上回ることから「悪化傾向」と評価される。【評価結果：C】
- ② 状態：山須原ダム上流の諸塚中心部の計算水位は、計画高水位を下回ることから「良い状態」と評価される。【評価結果：a】

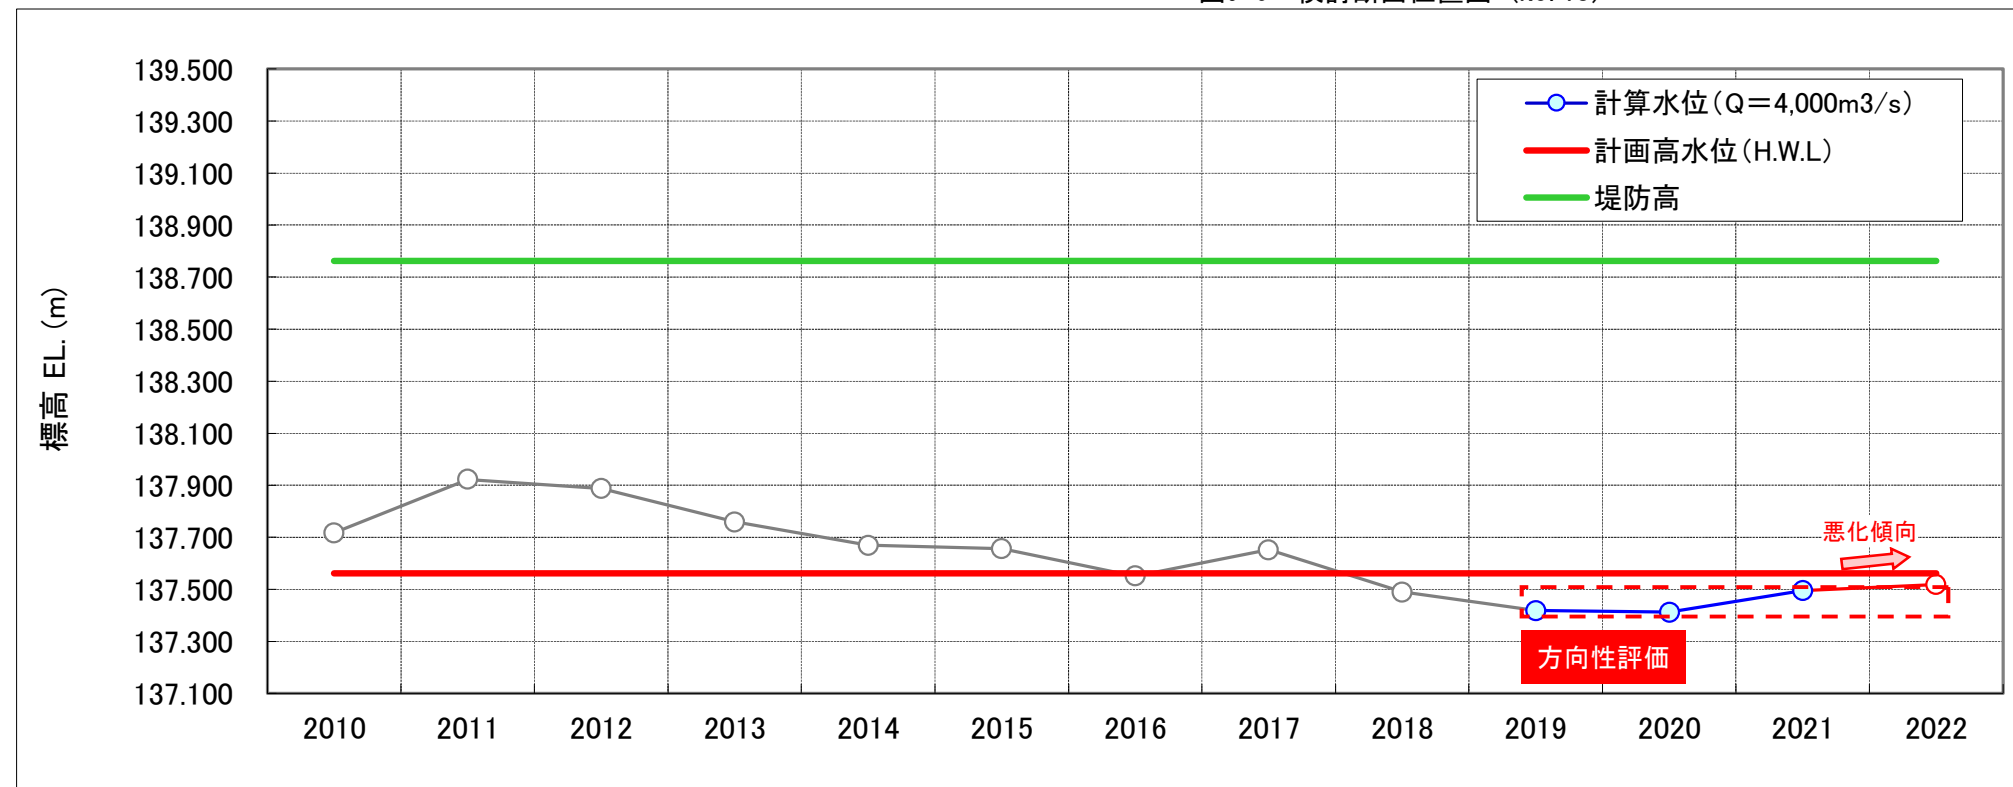
図9-7 山須原ダム上流（諸塚中心部）における計算水位と計画高水位の関係

山須原ダム貯水池末端部に位置する諸塚中心部（No. 18断面）において、表9-1に示す条件の下に実施した計算水位及び当該箇所計画高水位の関係を図9-7に示す。

項目	内容
計算方法	一次元不等流計算
流量条件	4,000m <sup>3</sup> /s（山須原ダム地点） ※ 計画高水流量
河床条件	H22～R3 測量河床

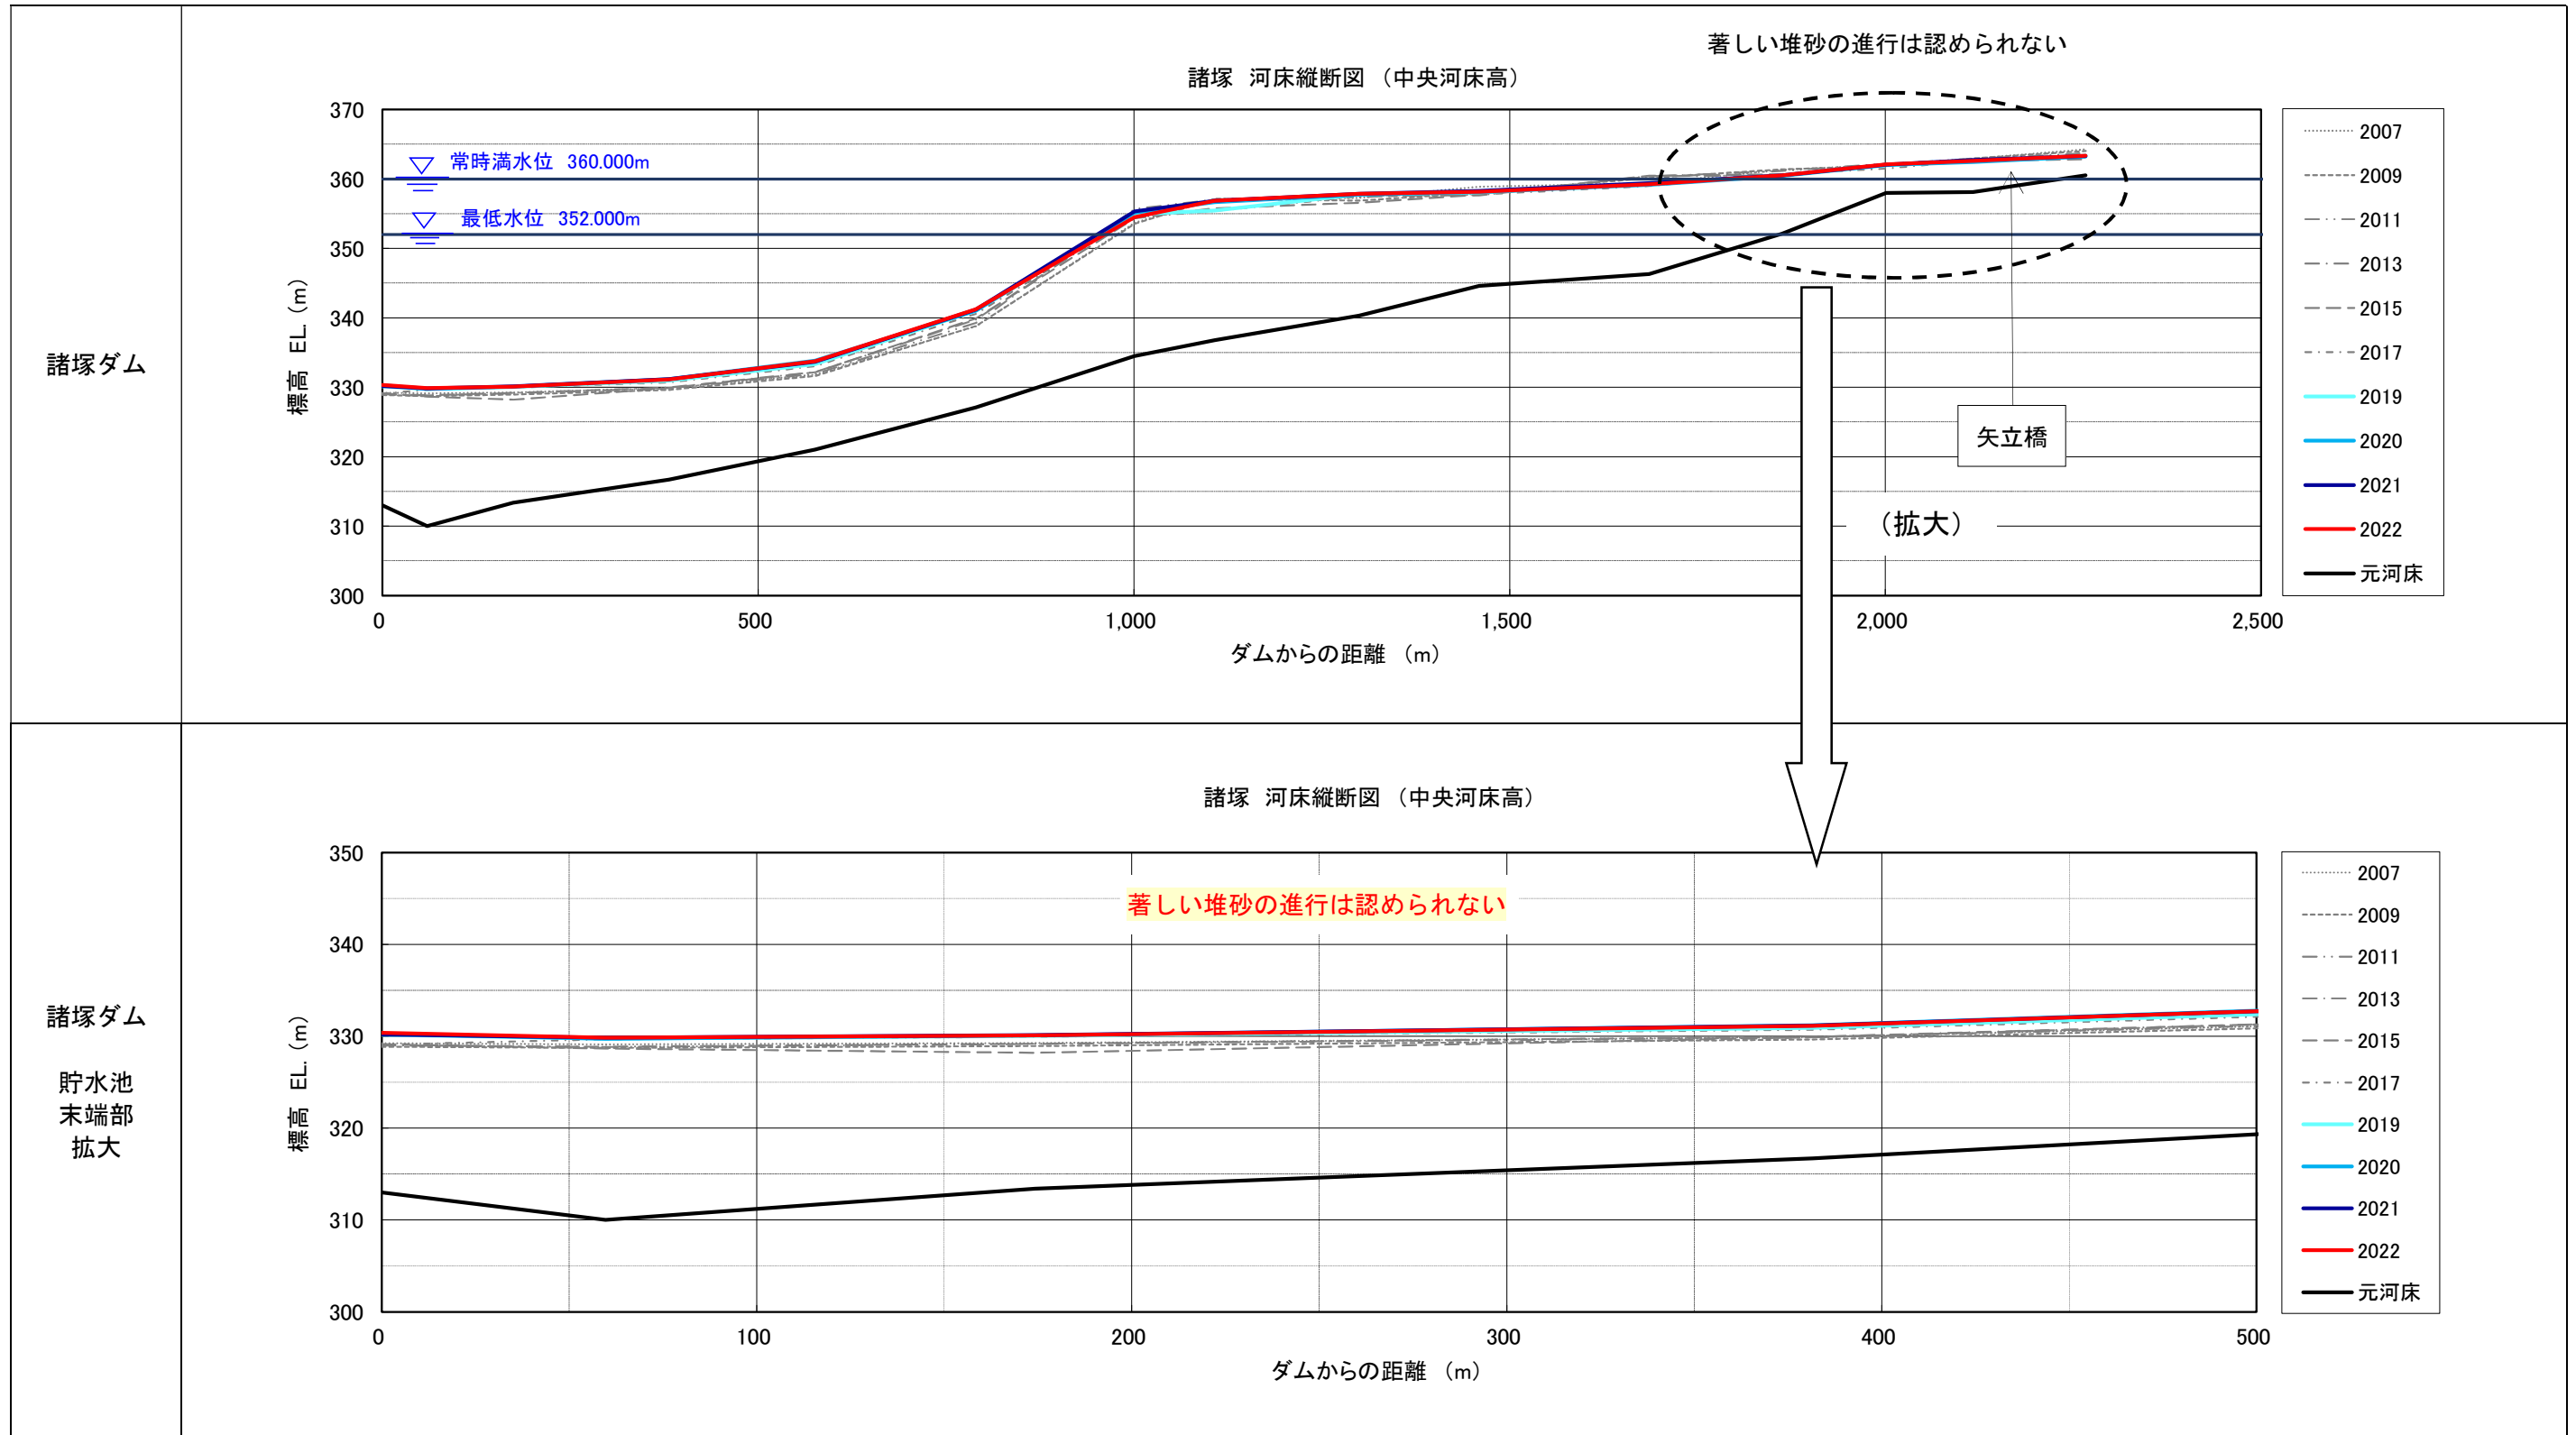
図9-10 ダム貯水池の堆砂形状（諸塚ダム）

① 方向性：諸塚ダム上流端の河床高は、至近3年間（2019年度～2021年度（令和元年度～令和3年度））と比較して大きな変化はみられないことから「維持傾向」と評価される。【評価結果：B】

② 状態：上椎葉ダム、岩屋戸ダム、塚原ダム、西郷ダム、大内原ダム、諸塚ダムともに、貯水池末端部の堆砂による背水の影響はみられないことから、状態は「普通状態」と評価される。【評価結果：b】

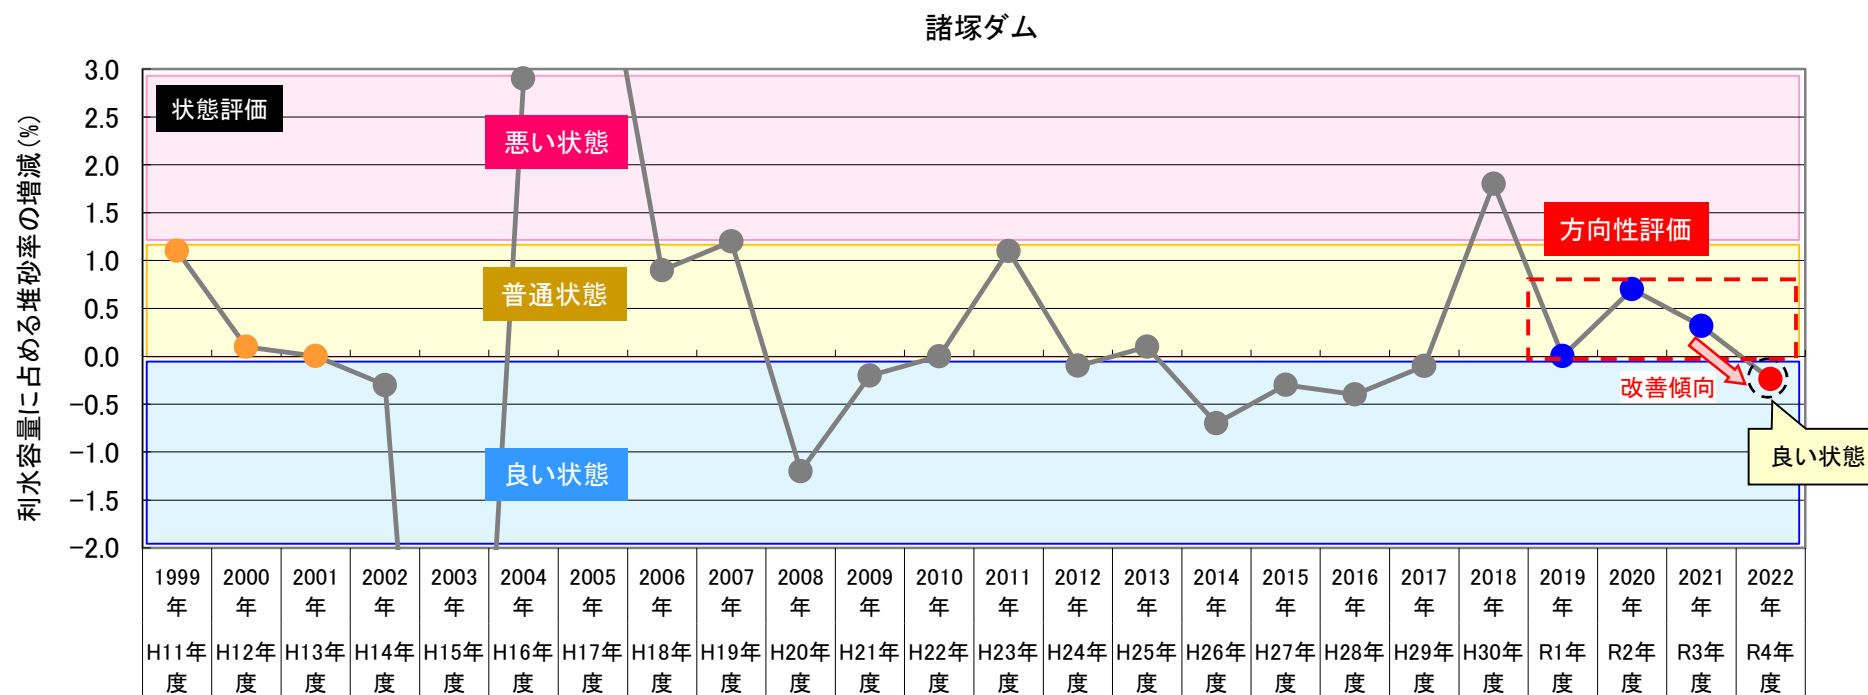
図10-2(4) 利水容量に占める堆砂率の増減の推移（諸塚ダム）

- ① 方向性：諸塚ダムの利水容量堆砂率の方向性は、至近3年間（2019年度～2021年度（令和元年度～令和3年度））の変動幅を下回ることから「改善傾向」と評価される。【評価結果：A】
- ② 状態：諸塚ダムの利水容量堆砂率の状態は、基準年（平成11～13年）の変動幅を下回ることから「良い状態」と評価される。【評価結果：a】

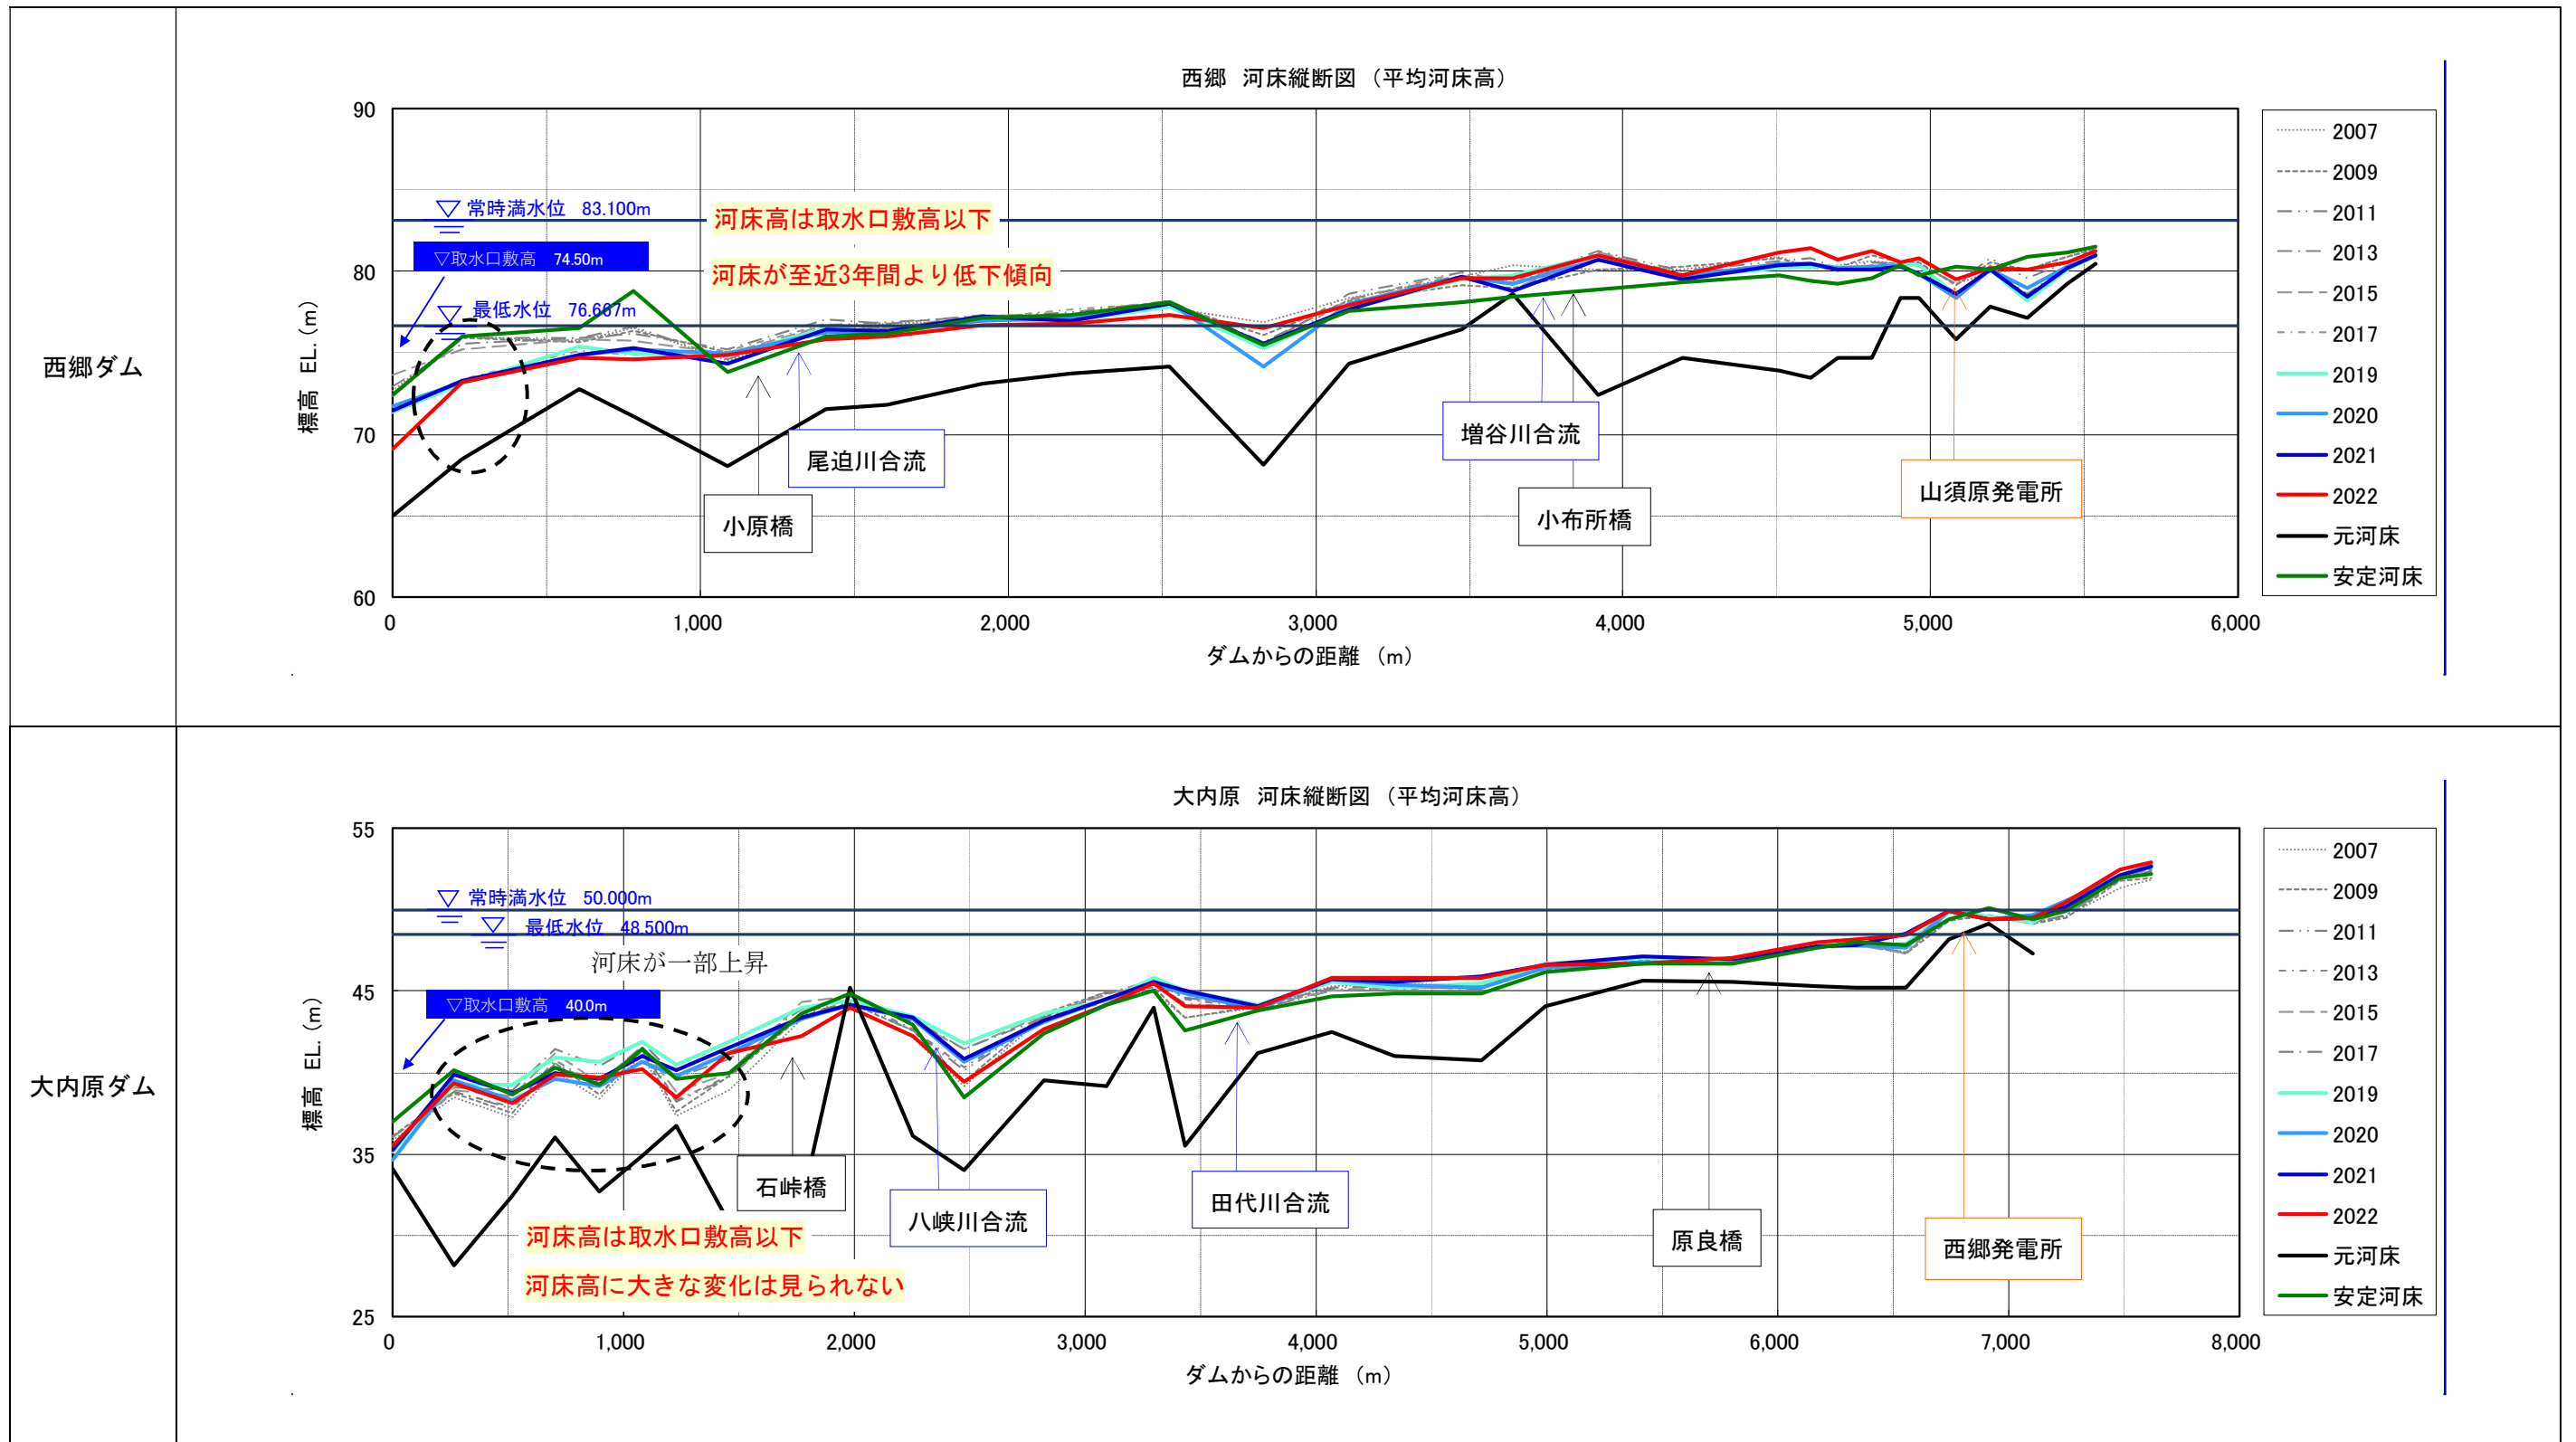
図11-2(3) ダム貯水池の堆砂形状（取水口の敷高と堆砂面の関係）

- ① 方向性：西郷ダム取水口付近の河床高は、至近3年間（2019年度～2021年度（令和元年度～令和3年度））と比較して河床の低下が見られることから「改善傾向」と評価される。【評価結果：A】
- ② 状態：西郷ダム取水口付近の河床高は、取水口敷高以下であることから「良い状態」と評価される。【評価結果：a】

- ① 方向性：大内原ダム取水口付近の河床高は、至近3年間（2019年度～2021年度（令和元年度～令和3年度））と比較して大きな変化は見られないことから「維持傾向」と評価される。【評価結果：B】
- ② 状態：大内原ダム取水口付近の河床高は、取水口敷高以下であることから「良い状態」と評価される。【評価結果：a】

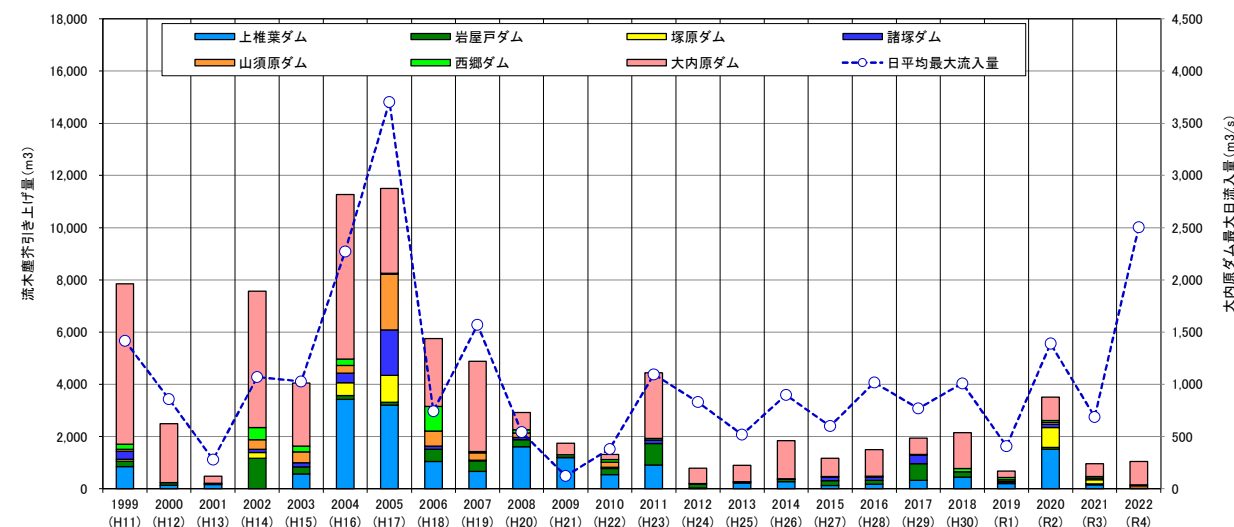
図12-1 流木塵芥引き上げ量と最大の推移

平成11年度以降の各年流木塵芥引き上げ量及び大内原ダム流入量の推移は、表12-1及び図12-1に示すとおりである。流木塵芥引き上げ量は最下流ダム（大内原ダム）の日平均最大流入量との相関が非常に高いことから、この流入量で除して無次元化した値で経年変化を評価。

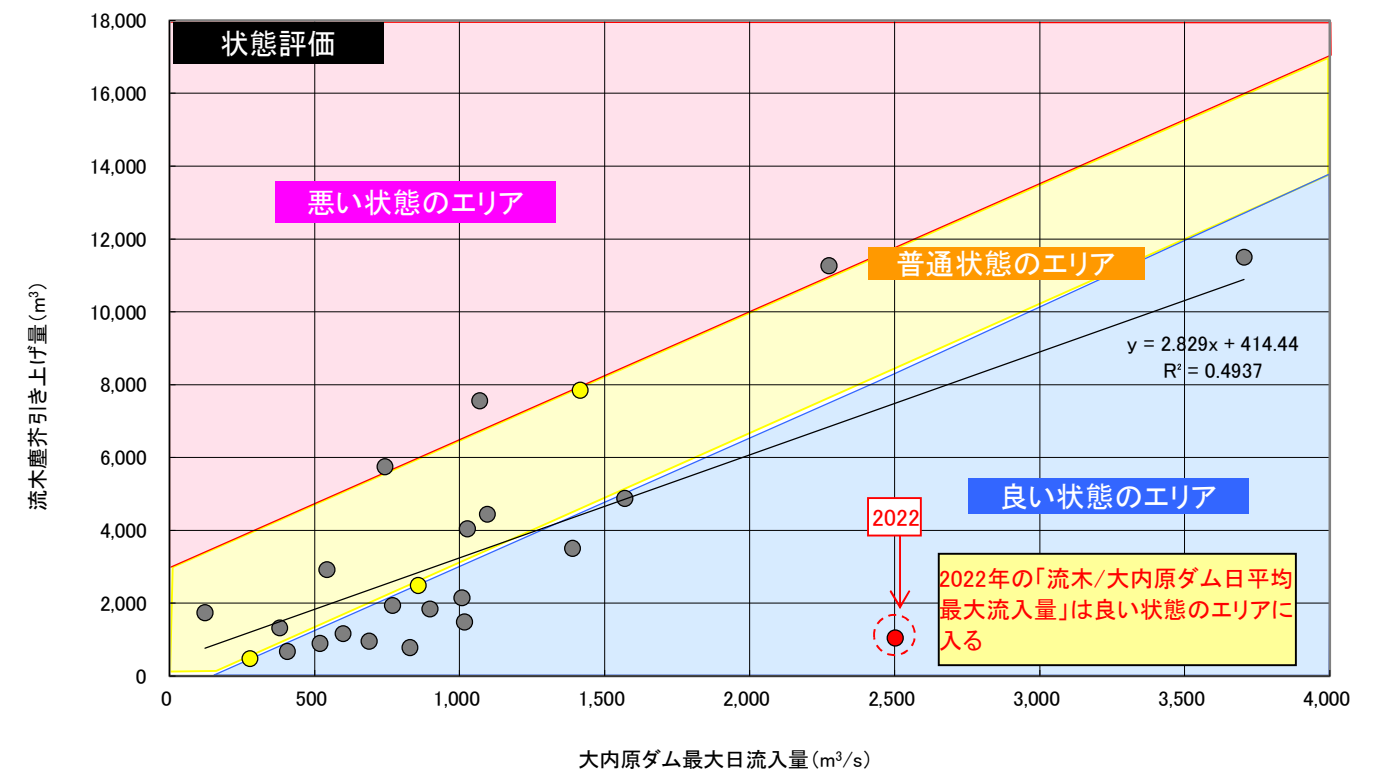
図12-3 流木塵芥引き上げ量と大内原ダム最大日流入量の相関図

流木処理実績の状態評価は、**図12-3に示すとおり、流木塵芥引き上げ量と大内原ダム最大日流入量の相関図を用いて、基準年（平成11～13年）との比較により評価する。令和4年度は、良い状態のエリアに入る。**
