## 第12回 耳川水系総合土砂管理に関する評価・改善委員会

## 問題・課題評価資料【ダム領域】

## 【課題No.9】貯水池末端部治水安全度低下

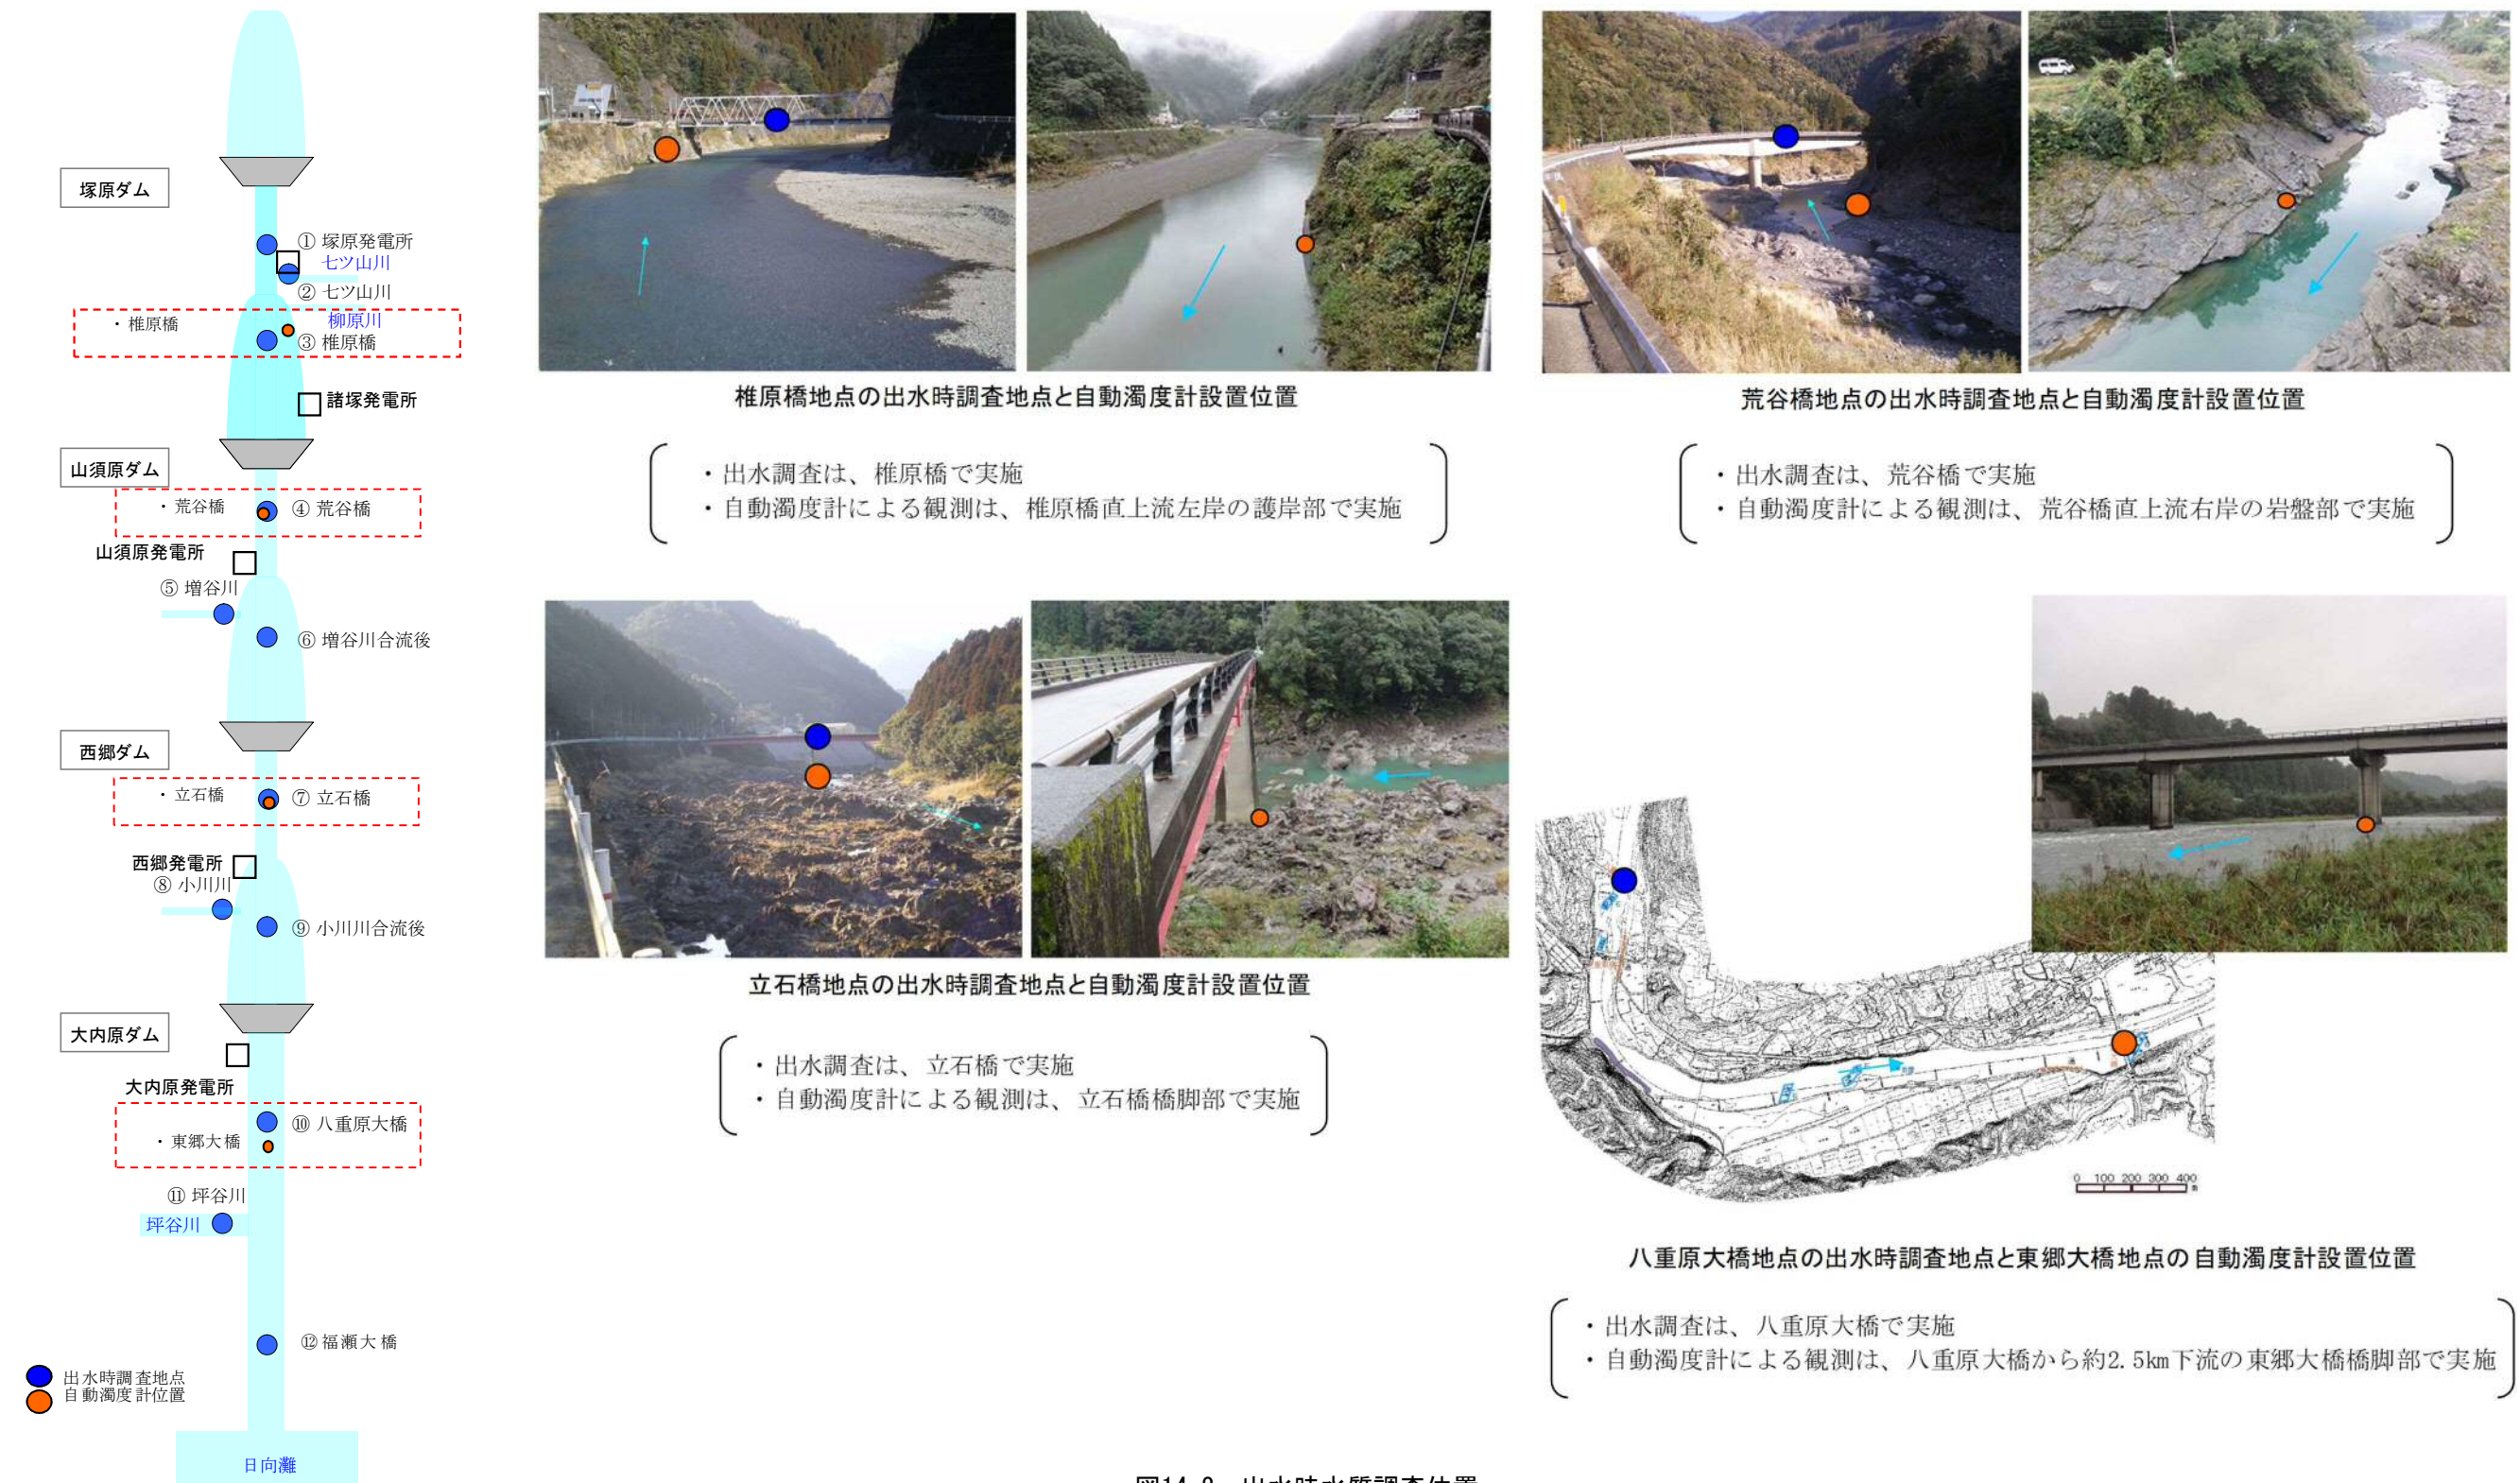
図14-2 出水時水質調査位置

台風出水時において、耳川の12地点で出水時の水質調査を実施している（下図の●印）。

また、自動濁度計は、椎原橋（山須原ダム貯水池上流端）、荒谷橋（山須原ダム下流）、立石橋（西郷ダム下流）、東郷大橋（大内原ダム下流）の4箇所設置している（下図の○印）。

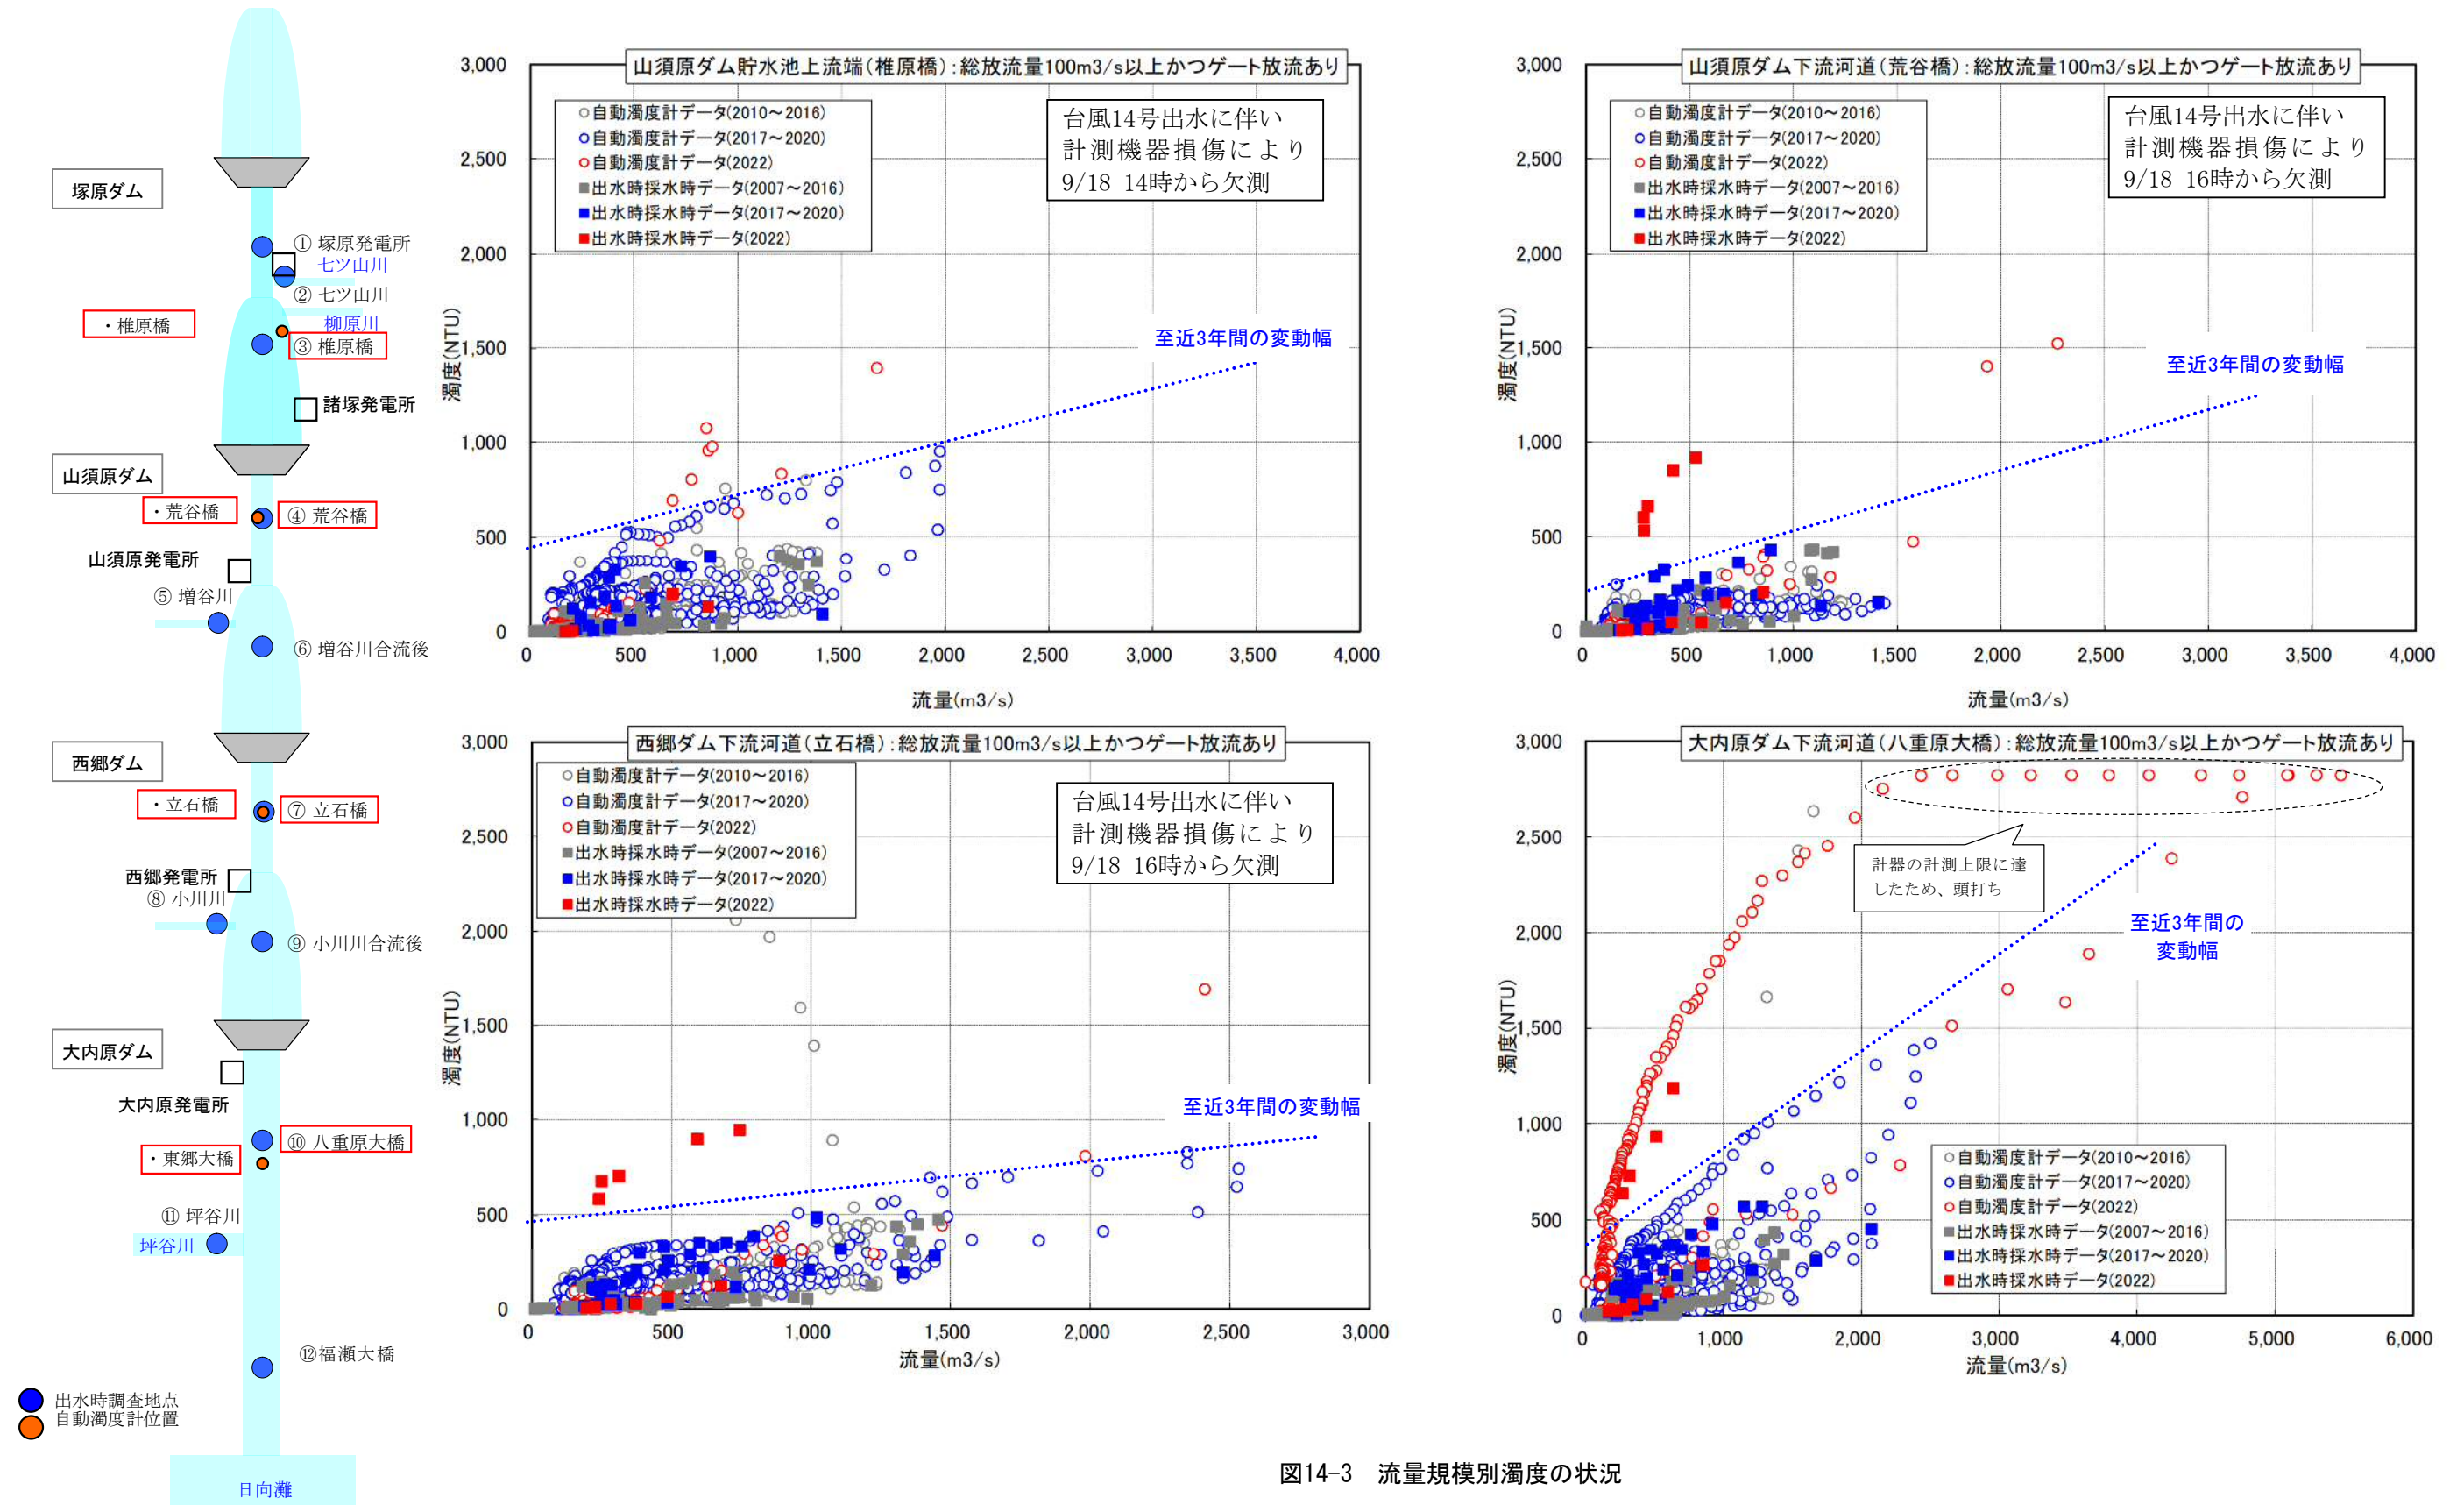
図14-3 流量規模別濁度の状況

水質（流量規模別濁度）の方向性評価は、**図14-3**に示すとおり、**出水時調査結果と自動濁度計による観測結果を用いて、濁度と流量の関係から評価を行う。**

**令和4年度調査で得られた濁度と流量の関係は、椎原橋、荒谷橋、立石橋、八重原大橋で至近3年間（2017年度（平成29年度）、2018年度（平成30年度）、2020年度（令和2年度））の変動幅を上回った（令和元年度、令和3年度は調査未実施）。**

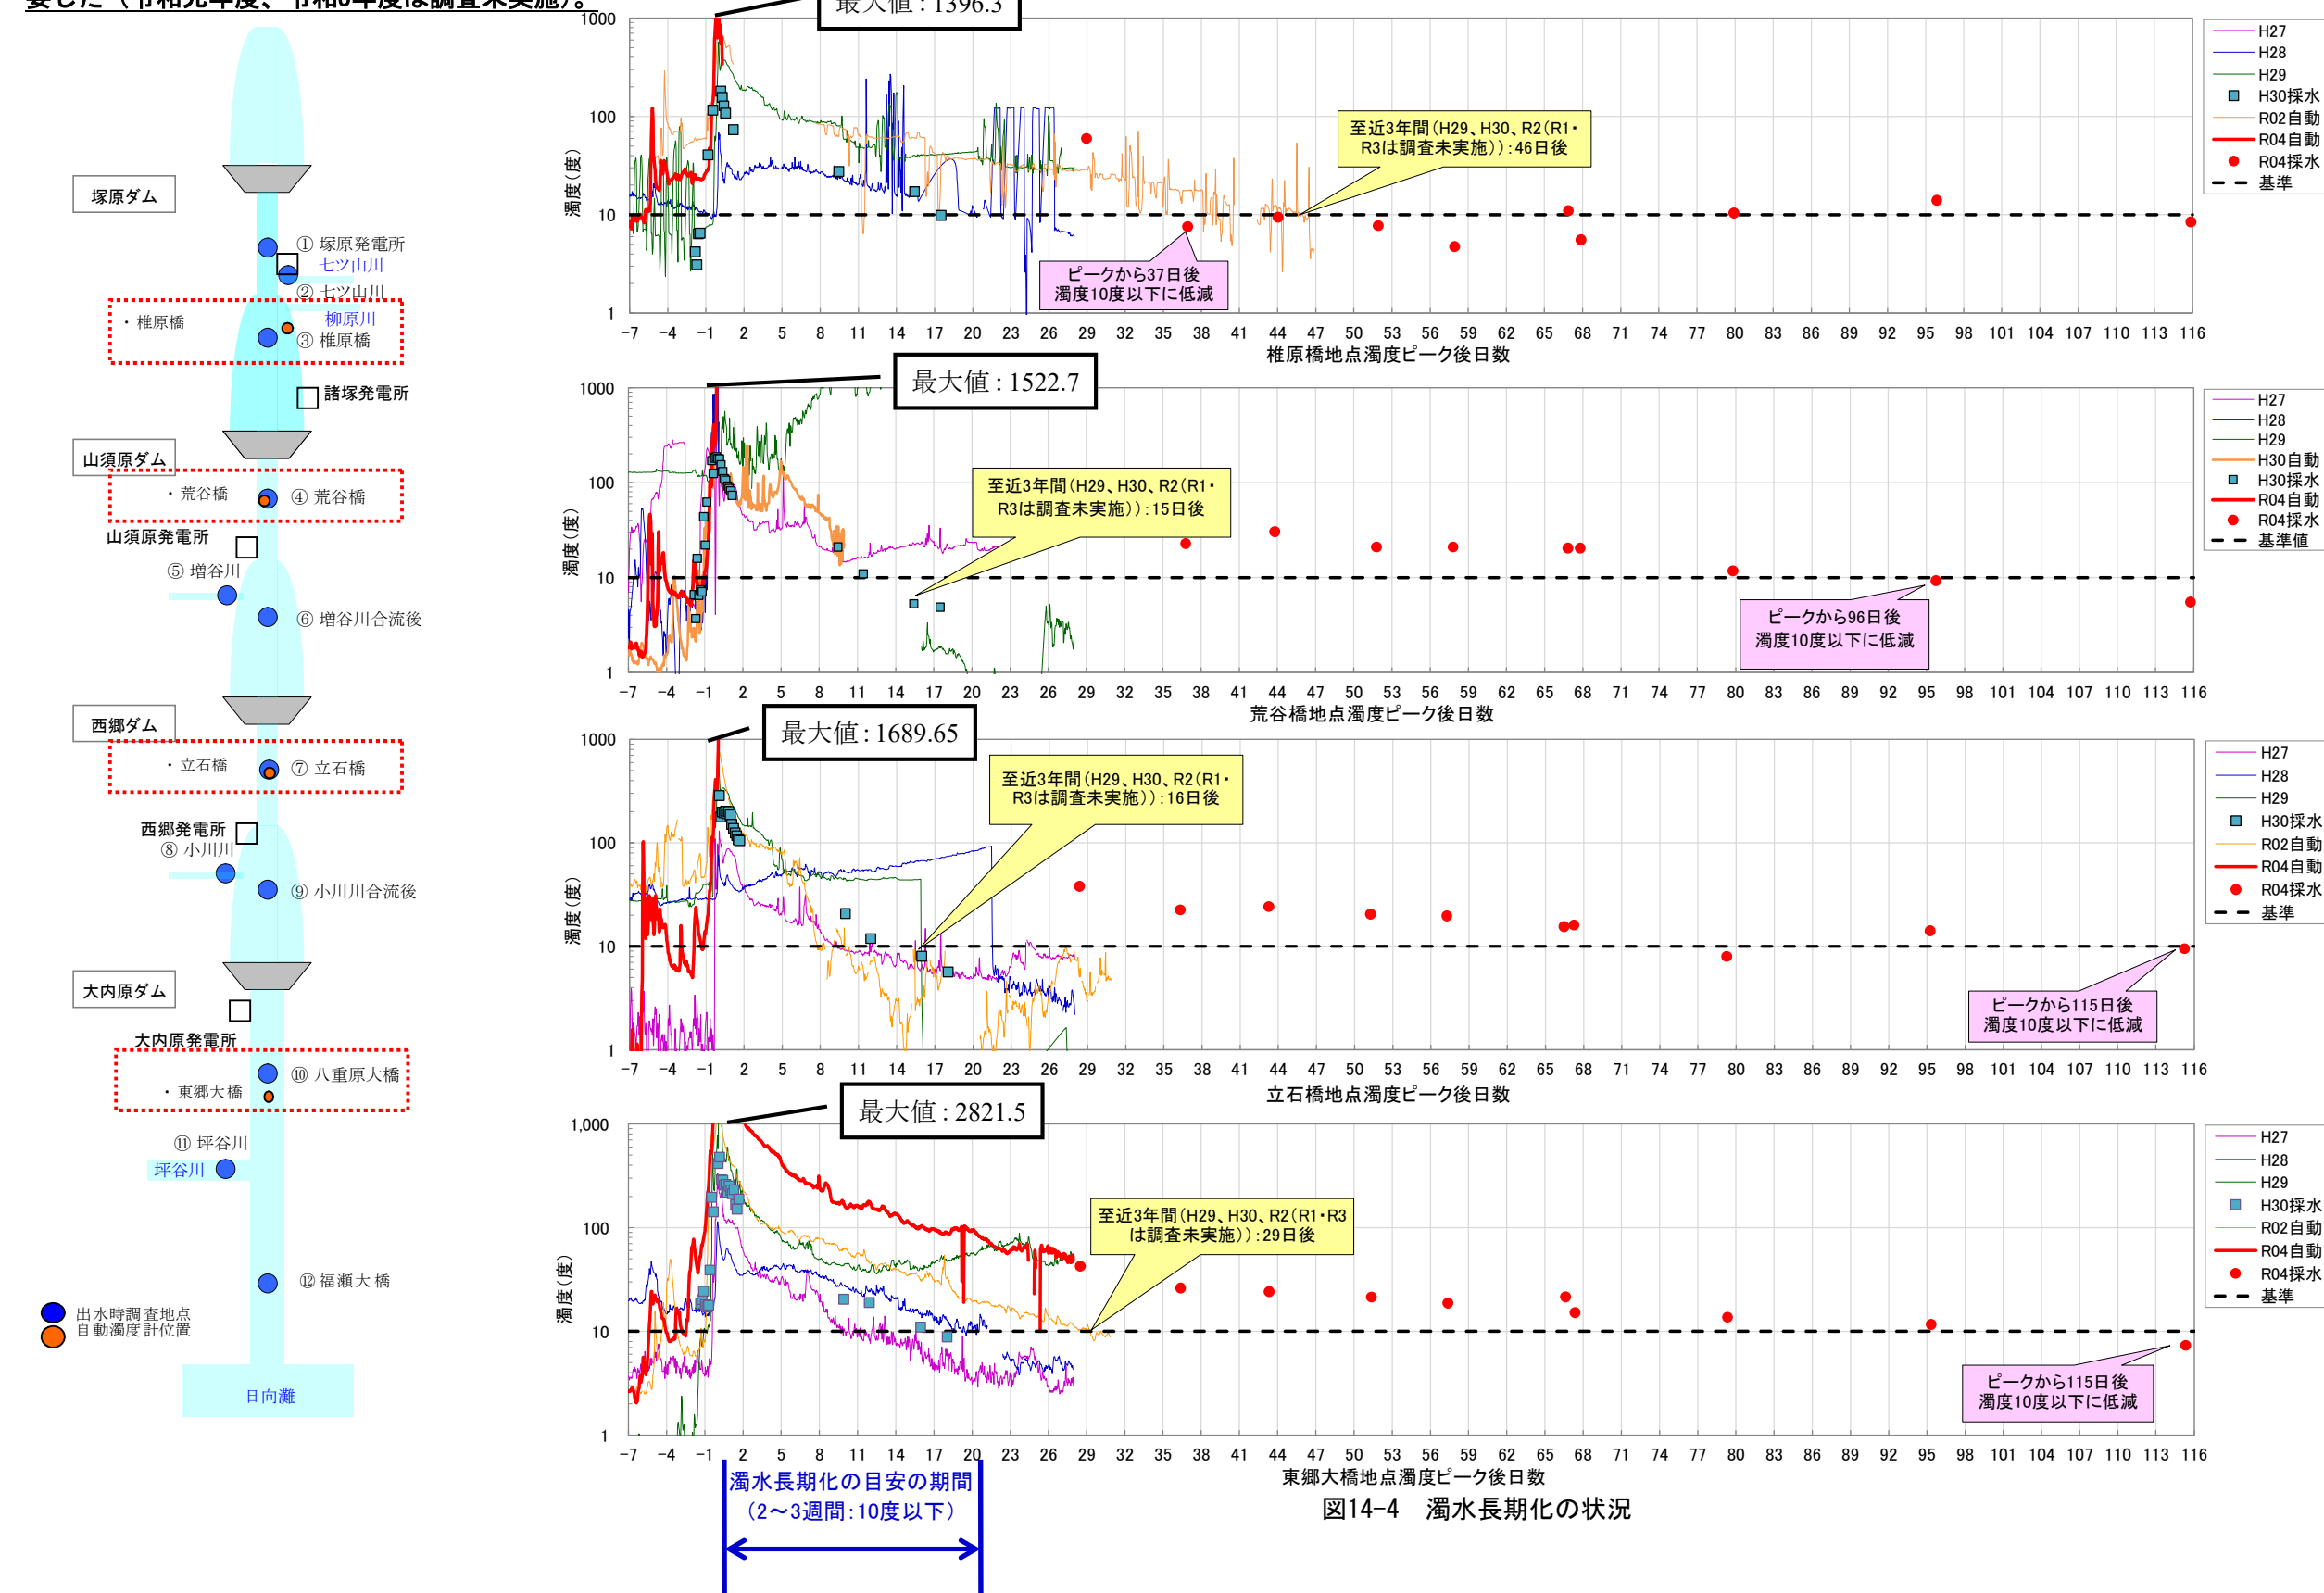
図14-4 濁水長期化の状況

水質（濁水長期化）の方向性評価は、**図14-4に示すとおり、自動濁度計による濁度データを用いて、出水時における濁度ピーク時点から濁度10度（一ツ瀬川水系で用いられている濁度基準）まで下がる期間に着目して評価する。**対象洪水は台風14号洪水を対象とした。（椎原橋地点、荒谷橋地点、立石橋地点は、自動濁度計が損傷したことにより欠測が発生した。）

**令和4年度は、濁度ピークから10度以下に低減するまでに、椎原橋で37日、荒谷橋で96日、立石橋115日、東郷大橋で115日かかっており、濁水長期化の目安の期間（2～3週間：10度以下）を上回っている。**

**令和4年度は、濁水の長期化日数は椎原橋以外で長くなっており、荒谷橋、立石橋、東郷橋では、耳川上流域からの濁水が長期化していたことから、これまでよりも濁度の低下に時間を要した（令和元年度、令和3年度は調査未実施）。**
