災害復旧事業

災害復旧事業及び改良復旧事業の概要

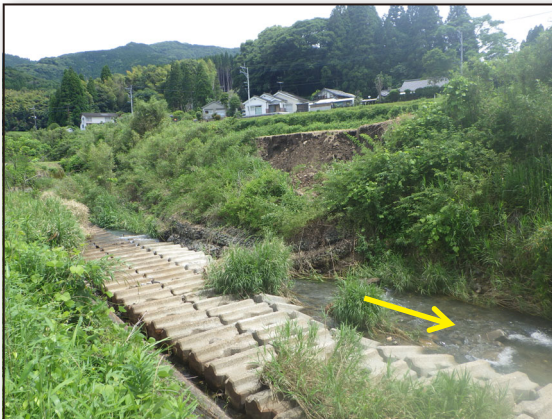
被災時

＜えびの市 湯の川（小林土木事務所施工）＞

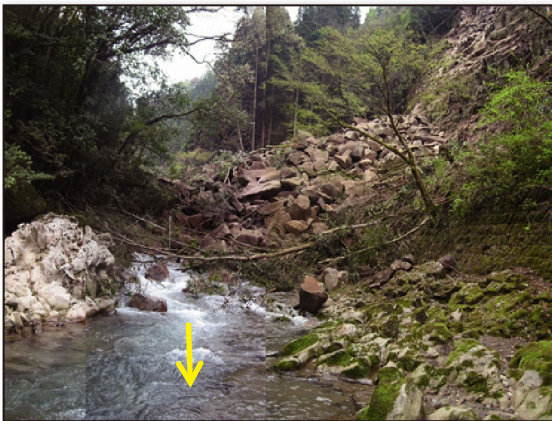
被災時

＜えびの市 大河平上村線（えびの市施工）・川内川（小林土木事務所施工）＞

斜面が崩壊し、道路と河川が被災を受けたため、えびの市が道路災として法面工・兼用護岸等を施工し、県が河川災として埋そく土の撤去を行っています。

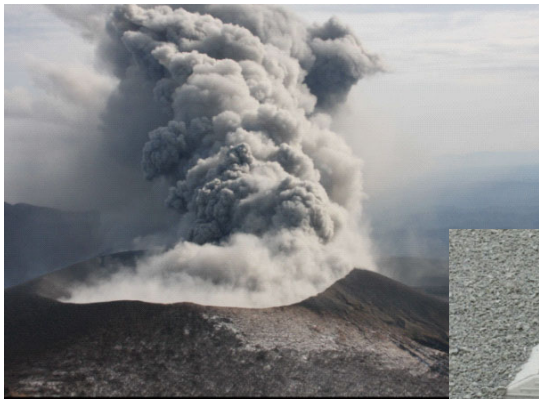
新燃岳の噴火

<平成23年の新燃岳噴火時は、都城土木管内にて災害復旧事業として降灰除去を行いました。>

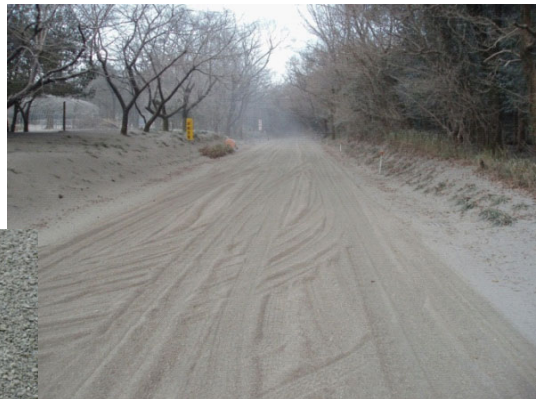
被災時

降灰堆積状況

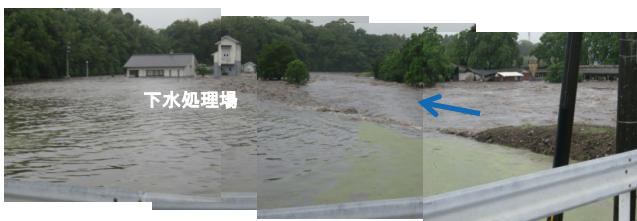
井手ノ上橋より下流側

被災箇所の復旧時、河積拡大による流下能力の向上と未災箇所の巻堤、ぜい弱な残存施設の補強等により浸水被害の軽減を図っております。

<改良横断面図>
