## 2. 写真観測（河川状況，構造物基礎）(No.18)

【課題No.24】 氾濫発生時の被害拡大

## 2. 写真観測（洪水時流下状況）（No.20）

# 河道領域の総合評価（令和4年度）

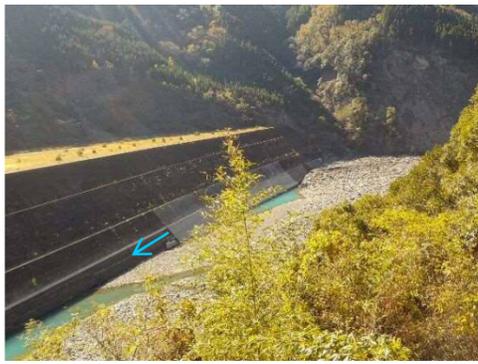
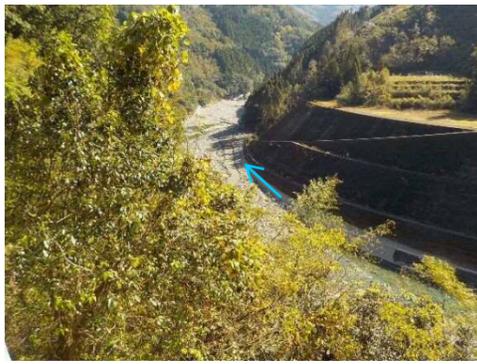
撮影対象	崩壊跡地からの土砂供給状況		河川整備工事箇所の河道状況（恵後の崎地区）①	
撮影地点	NO.1 大規模崩壊跡地下流（上流側）	NO.1 大規模崩壊跡地下流（下流側）	NO.2 山瀬橋（上流側）	NO.2 山瀬橋（下流側）
写真

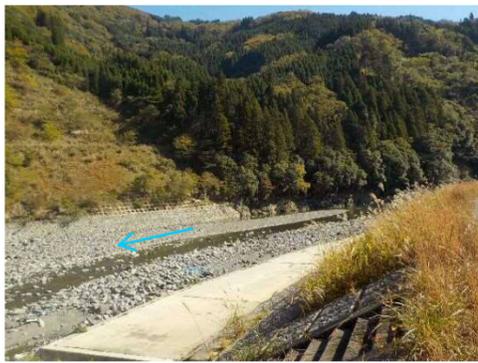
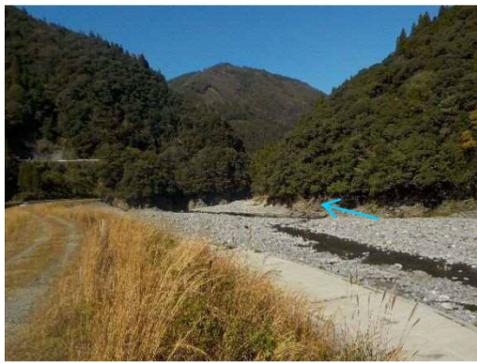
撮影対象	河川整備工事箇所の河道状況（恵後の崎地区）②		河川整備工事箇所の河道状況（諸塚地区）①	
撮影地点	NO.3 恵後の崎地区（上流側）	NO.3 恵後の崎地区（下流側）	NO.4 諸塚地区（上流側）	NO.4 諸塚地区（下流側）
写真

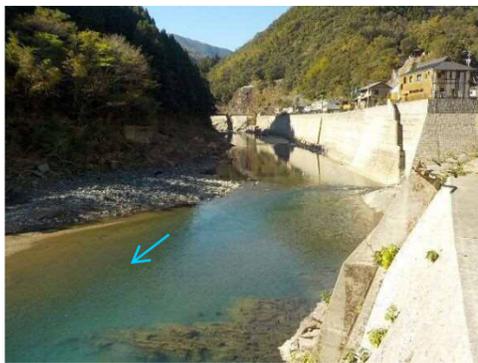
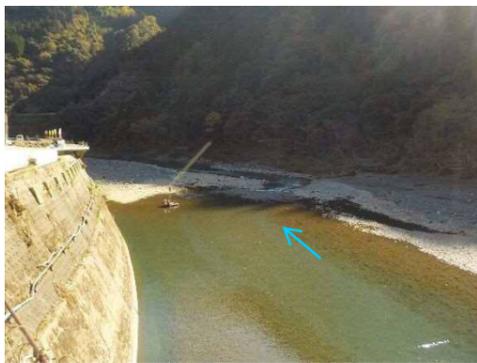
撮影対象	河川整備工事箇所の河道状況（諸塚地区）②		山須原ダム貯水池末端部付近		山須原ダム直下流の河道状況
撮影地点	NO.5 柳原川合流点（上流側）	NO.5 柳原川合流点（下流側）	NO.6 椎原橋（上流側）	NO.6 椎原橋（下流側）	NO.7 山須原ダム天端（下流側）
写真

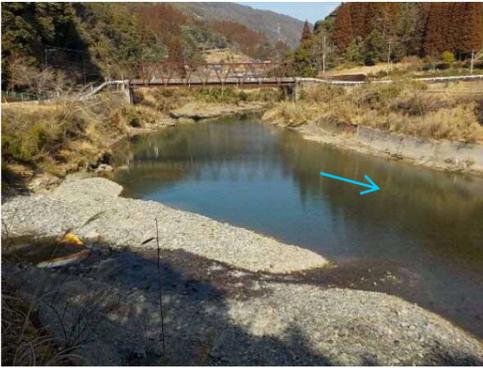
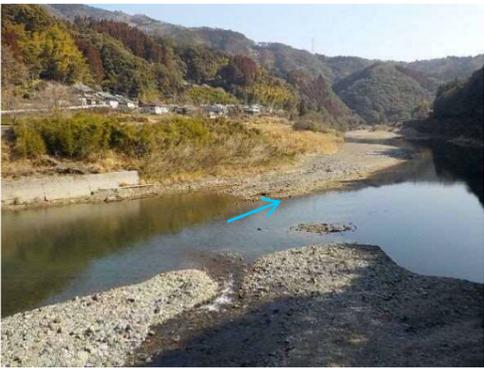
撮影対象	西郷ダム貯水池末端部付近		西郷ダム直下流の河道状況
撮影地点	NO.8 増谷川合流点（上流側）	NO.8 増谷川合流点（下流側）	NO.9 西郷ダム
写真

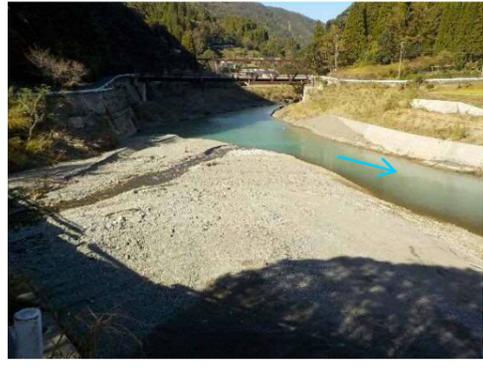
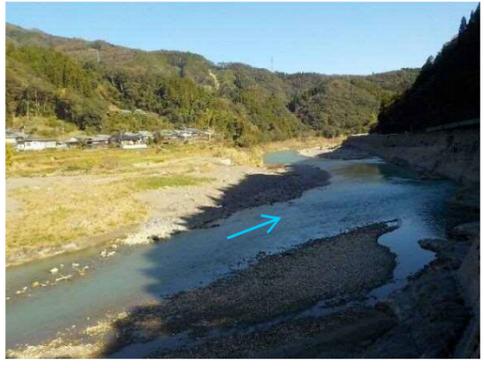
撮影対象	西郷ダム貯水池末端部付近		西郷ダム直下流の河道状況
撮影地点	NO.8 増谷川合流点（上流側）	NO.8 増谷川合流点（下流側）	NO.9 西郷ダム
写真

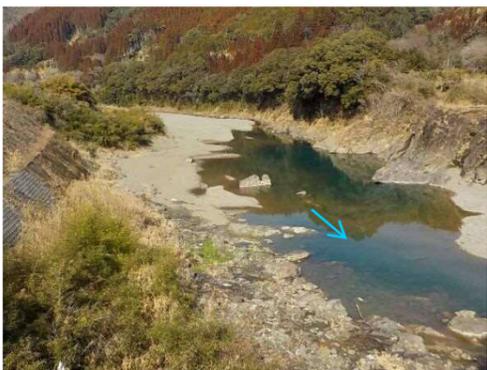
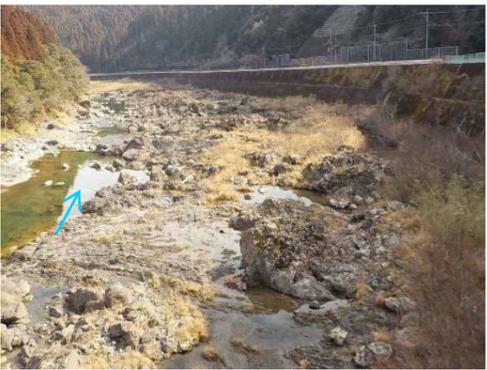
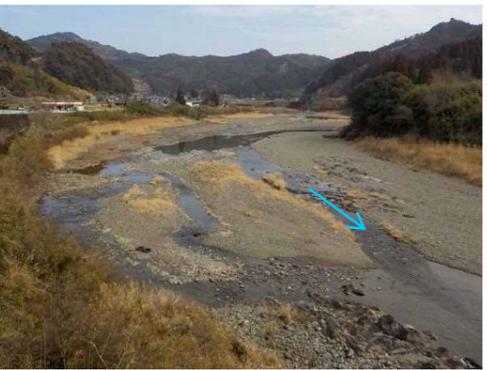
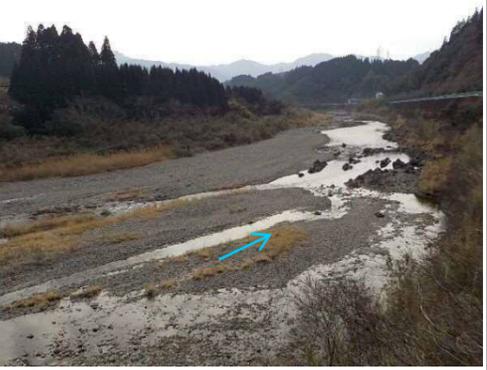
撮影対象	現時点で粗粒化が確認できる箇所		過去の掘削箇所（和田地区）	大内原ダム貯水池末端部付近
撮影地点	NO.10 立石橋（上流側）	NO.10 立石橋（下流側）	NO.11 和田付近（上流側）	NO.11 和田付近（下流側）
写真

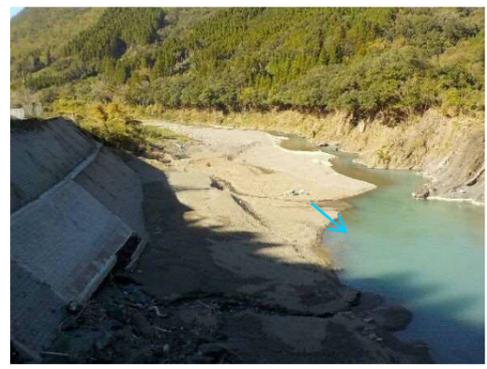
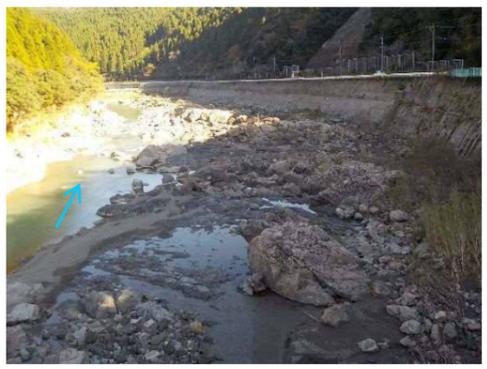
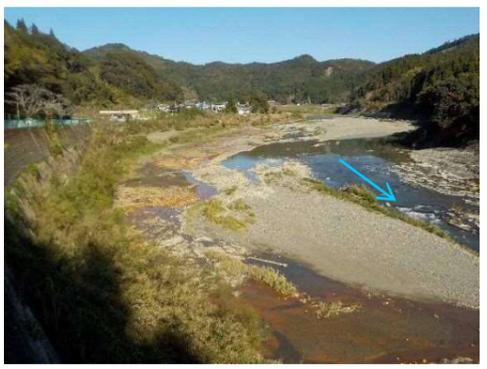
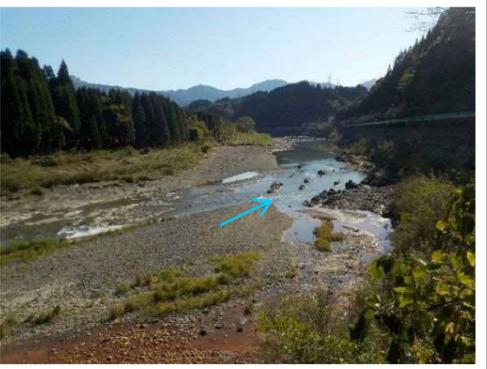
撮影対象	現時点で粗粒化が確認できる箇所		過去の掘削箇所（和田地区）	大内原ダム貯水池末端部付近
撮影地点	NO.10 立石橋（上流側）	NO.10 立石橋（下流側）	NO.11 和田付近（上流側）	NO.11 和田付近（下流側）
写真

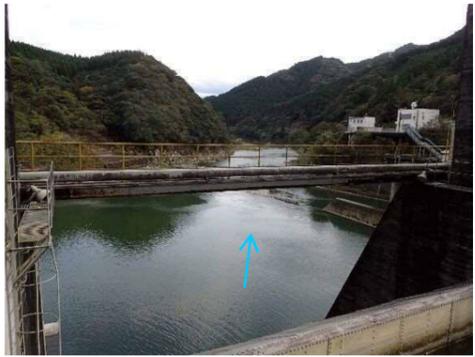
撮影対象	大内原ダム直下流の河道状況	過去の掘削箇所の河道状況（鹿瀬地区）		過去の掘削箇所の河道状況（八重原地区）	
撮影地点	NO.12 大内原ダム	NO.13 鹿瀬地区（上流側）	NO.13 鹿瀬地区（下流側）	NO.14 八重原大橋（上流側）	NO.14 八重原大橋（下流側）
写真

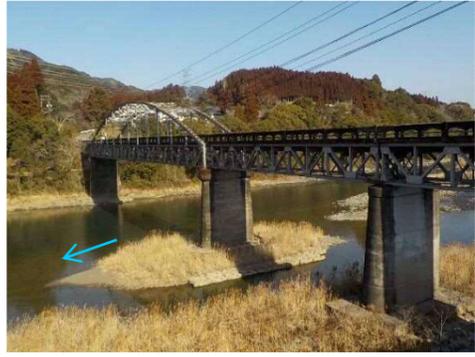
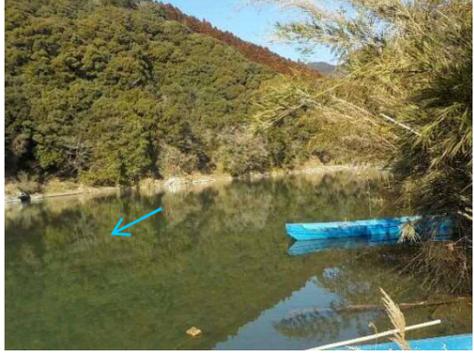
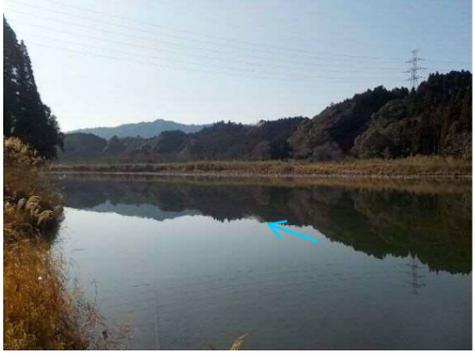
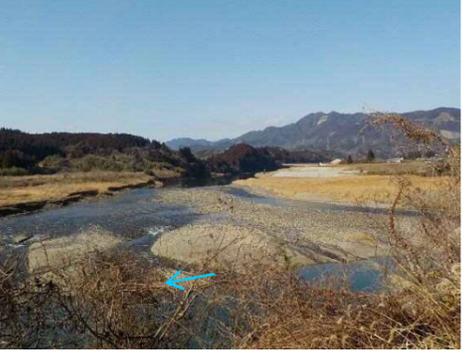
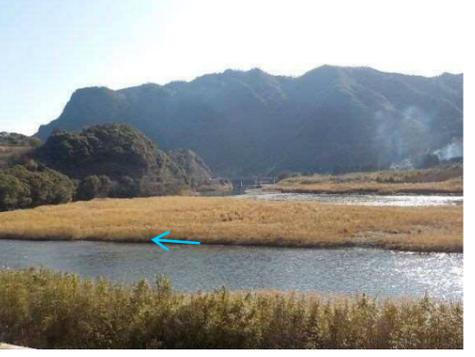
撮影対象	橋脚の浸食状況（八重原橋）	過去の掘削箇所（白浜地区）、河川整備工事箇所（鶴の内地区）の河道状況		河川整備工事箇所の河道状況（鶴の内地区）	
撮影地点	NO.15 八重原橋（下流左岸）	NO.16 八重原橋下流湾曲部（上流側）	NO.16 八重原橋下流湾曲部（下流側）	NO.17 東郷学園前（上流側）	NO.17 東郷学園前（下流側）
写真

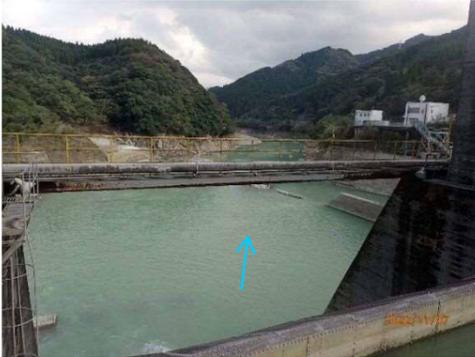
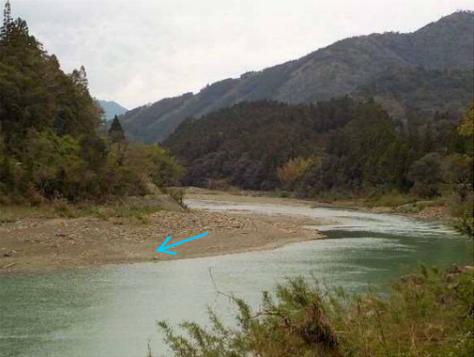
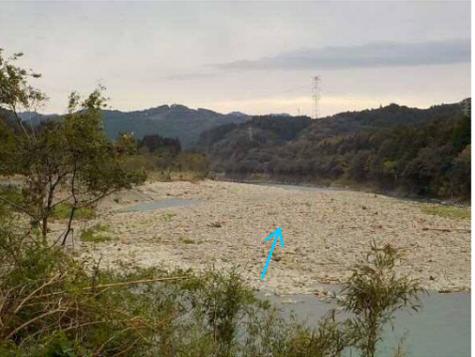
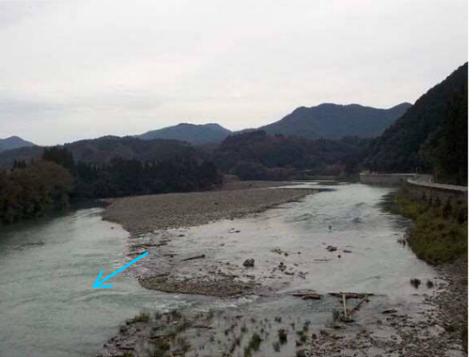
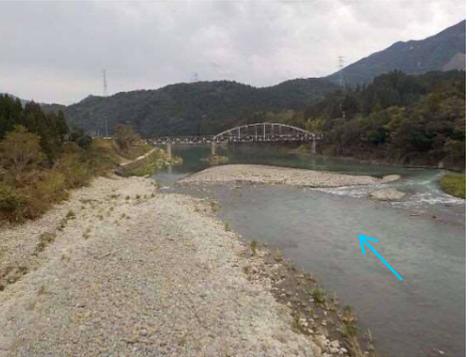
撮影対象	大内原ダム直下流の河道状況	過去の掘削箇所の河道状況（鹿瀬地区）		過去の掘削箇所の河道状況（八重原地区）	
撮影地点	NO.12 大内原ダム	NO.13 鹿瀬地区（上流側）	NO.13 鹿瀬地区（下流側）	NO.14 八重原大橋（上流側）	NO.14 八重原大橋（下流側）
写真

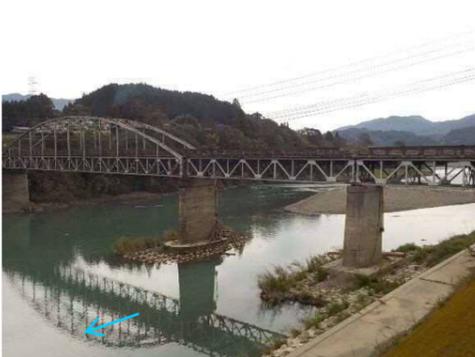
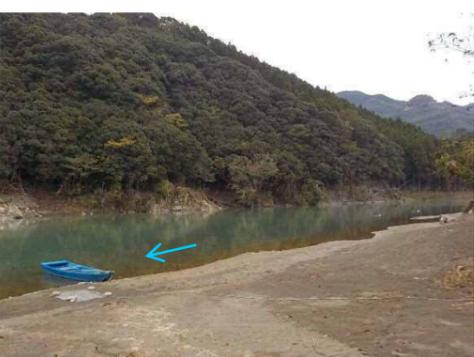
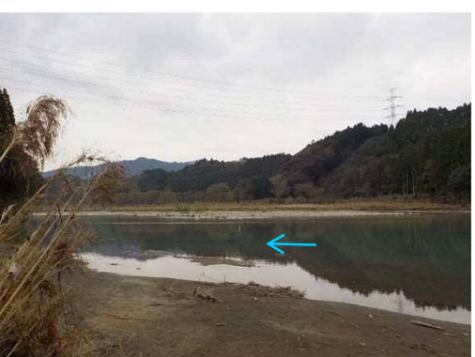
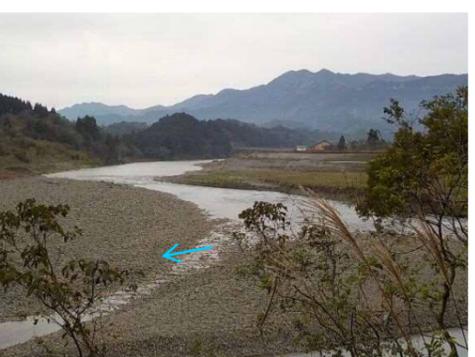
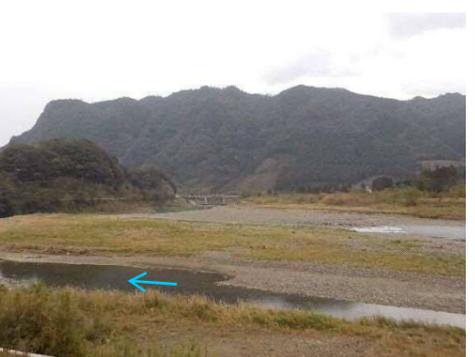
撮影対象	橋脚の浸食状況（八重原橋）	過去の掘削箇所（白浜地区）、河川整備工事箇所（鶴の内地区）の河道状況		河川整備工事箇所の河道状況（鶴の内地区）	
撮影地点	NO.15 八重原橋（下流左岸）	NO.16 八重原橋下流湾曲部（上流側）	NO.16 八重原橋下流湾曲部（下流側）	NO.17 東郷学園前（上流側）	NO.17 東郷学園前（下流側）
写真

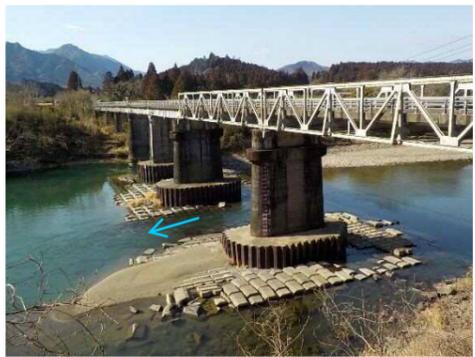
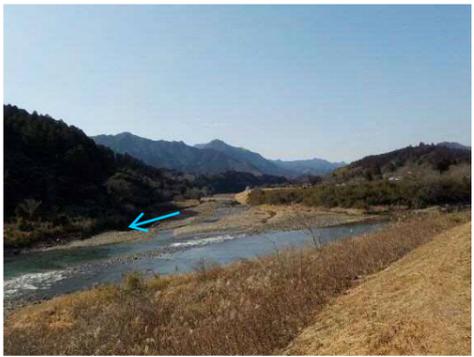
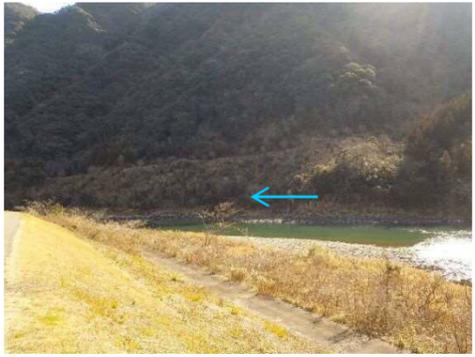
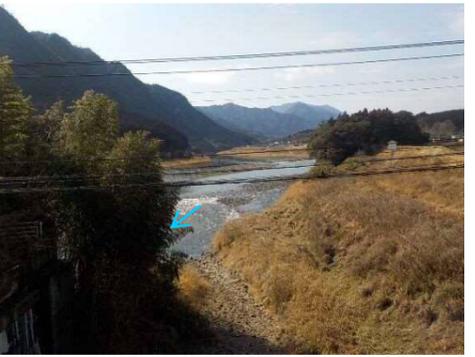
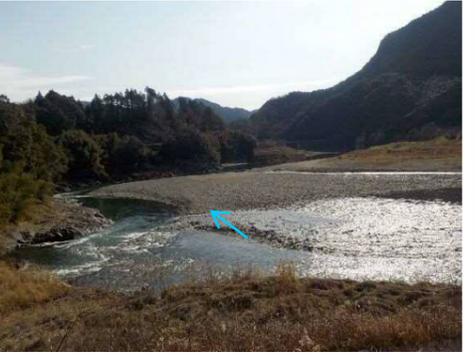
撮影対象	橋脚の浸食状況（東郷橋）	坪谷川合流点の状況	過去の掘削箇所（小野田地区）	河川整備工事箇所（小野田地区）	過去の掘削箇所（滝下地区）
撮影地点	NO.18 東郷橋下流左岸	NO.19 坪谷川合流点付近（上流側）	NO.19 坪谷川合流点付近（下流側）	NO.20 山陰橋（上流側）	NO.20 山陰橋（下流側）
写真

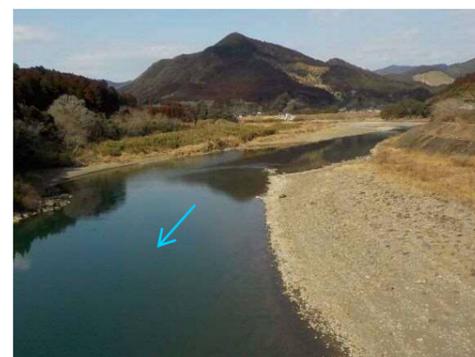
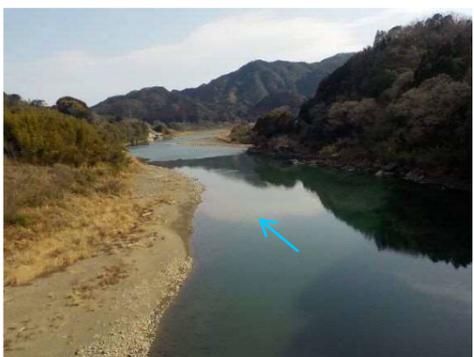
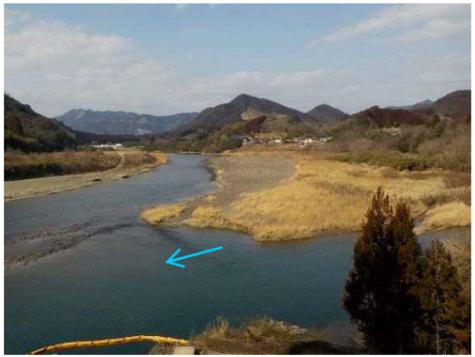
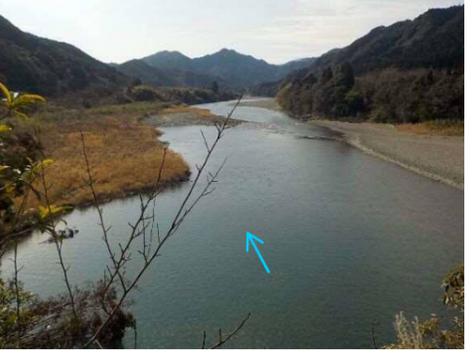
撮影対象	過去の掘削箇所（切瀬地区）	河川整備工事箇所（中野原地区）	河川整備工事箇所（中野原地区）	河川整備工事箇所（福瀬地区）
撮影地点	NO.21 冠橋（上流側）	NO.21 冠橋（下流側）	NO.22 福瀬橋（上流側）	NO.22 福瀬橋（下流側）
写真

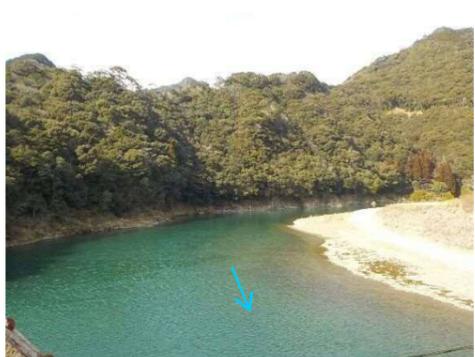
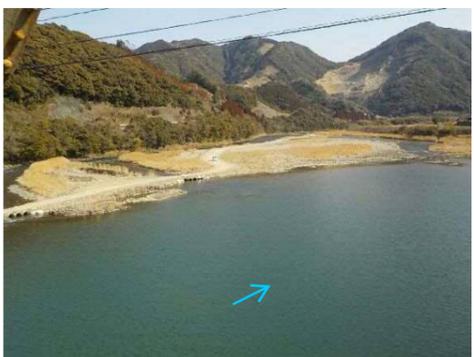
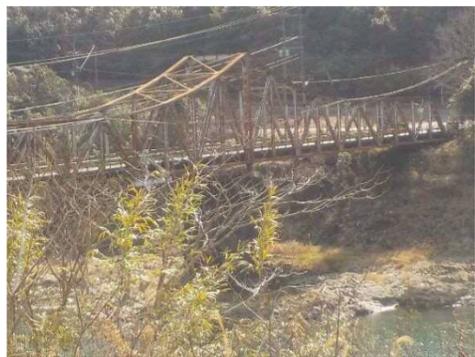
撮影対象	河川整備工事箇所の河道状況（広瀬地区）		橋脚の浸食状況（福瀬大橋）
撮影地点	NO.23 福瀬大橋（上流側）	NO.23 福瀬大橋（下流側）	NO.24 福瀬大橋
写真

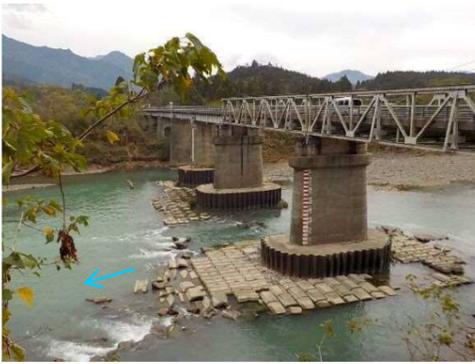
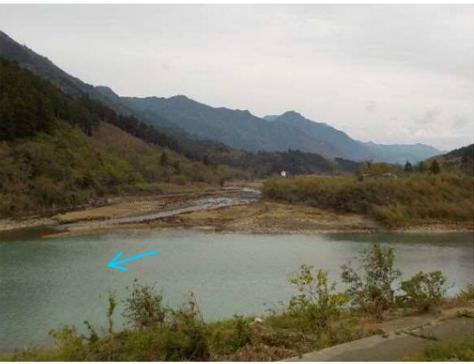
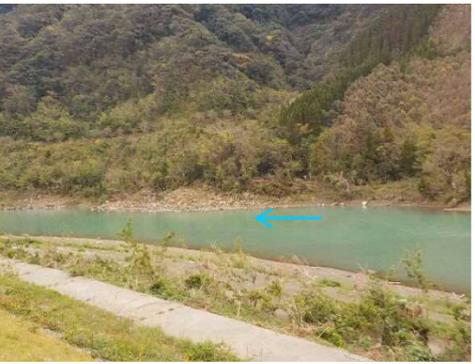
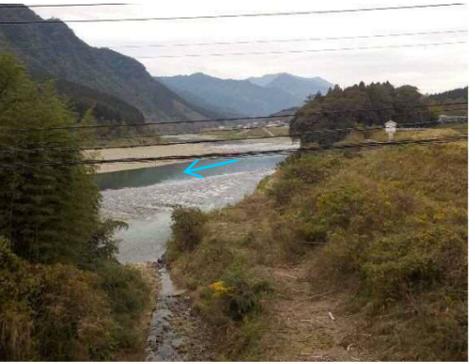
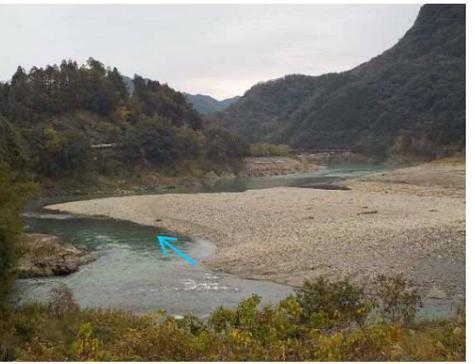
撮影対象	橋脚の浸食状況（東郷橋）	坪谷川合流点の状況	過去の掘削箇所（小野田地区）	河川整備工事箇所（小野田地区）	過去の掘削箇所（滝下地区）
撮影地点	NO.18 東郷橋下流左岸	NO.19 坪谷川合流点付近（上流側）	NO.19 坪谷川合流点付近（下流側）	NO.20 山陰橋（上流側）	NO.20 山陰橋（下流側）
写真

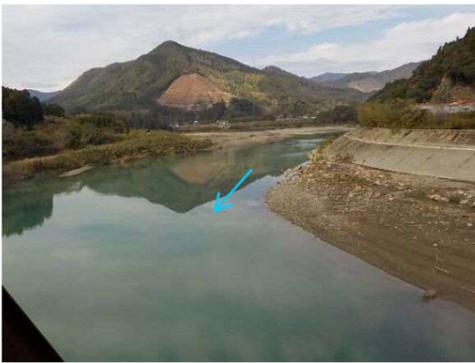
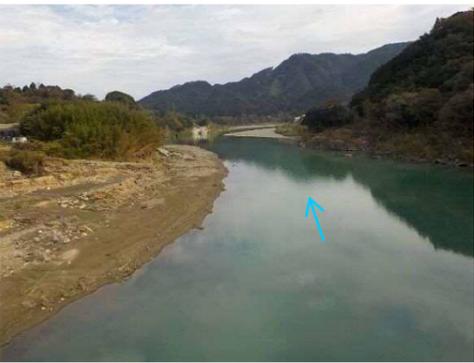
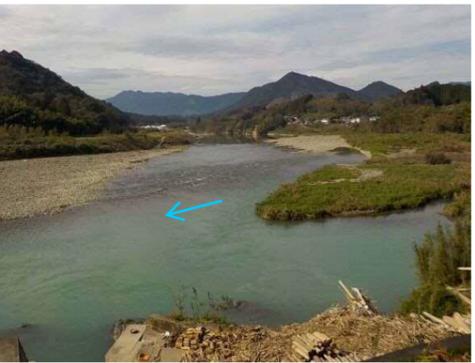
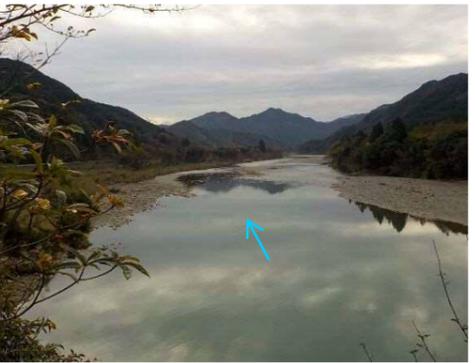
撮影対象	過去の掘削箇所（切瀬地区）	河川整備工事箇所（中野原地区）	河川整備工事箇所（中野原地区）	河川整備工事箇所（福瀬地区）
撮影地点	NO.21 冠橋（上流側）	NO.21 冠橋（下流側）	NO.22 福瀬橋（上流側）	NO.22 福瀬橋（下流側）
写真

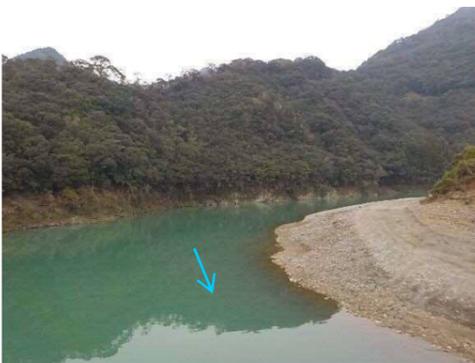
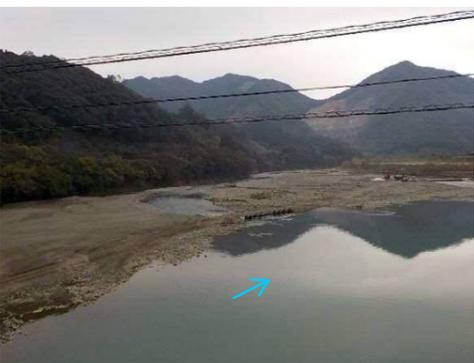
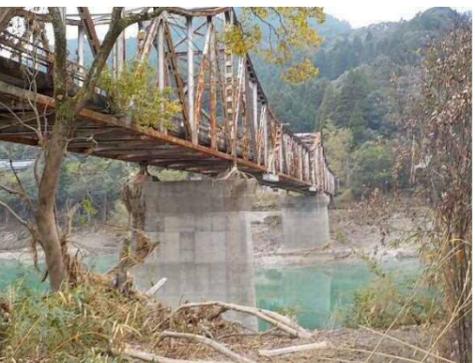
撮影対象	河川整備工事箇所の河道状況（広瀬地区）		橋脚の浸食状況（福瀬大橋）
撮影地点	NO.23 福瀬大橋（上流側）	NO.23 福瀬大橋（下流側）	NO.24 福瀬大橋
写真

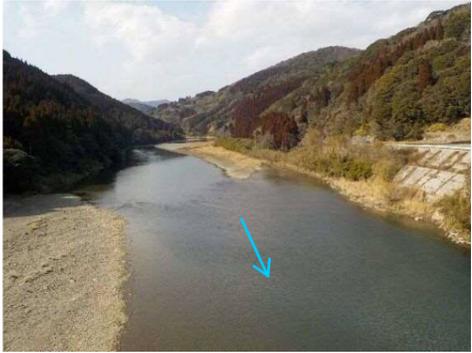
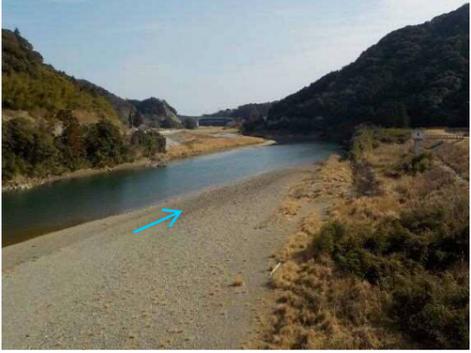
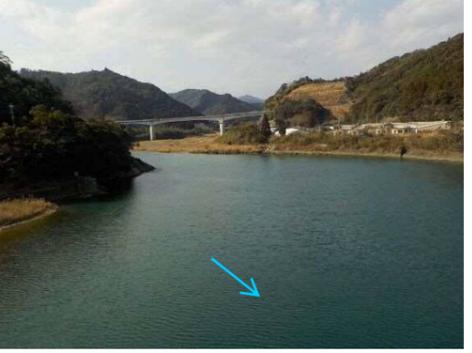
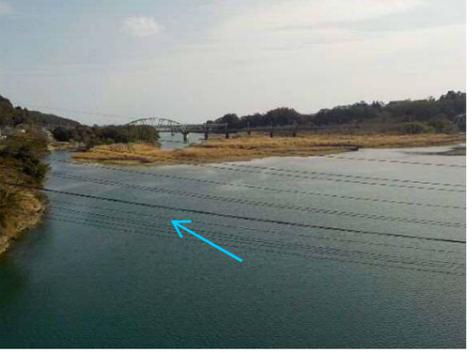
撮影対象	河川整備工事箇所への河道状況（余瀬地区，飯谷地区）		河口付近の砂州	
撮影地点	NO.25 耳川大橋（上流側）	NO.25 耳川大橋（下流側）	NO.26 美々津橋（上流側）	NO.26 美々津橋（下流側）
写真

- ・河川、構造物基礎等の状況は、令和3年度と比較して大きな変化は見られない。

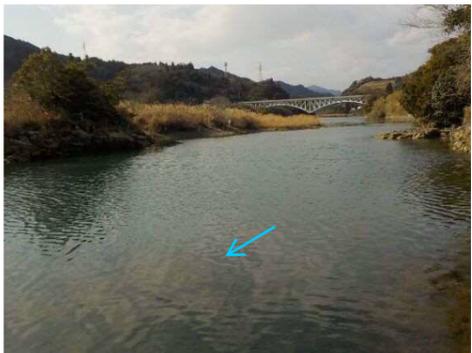
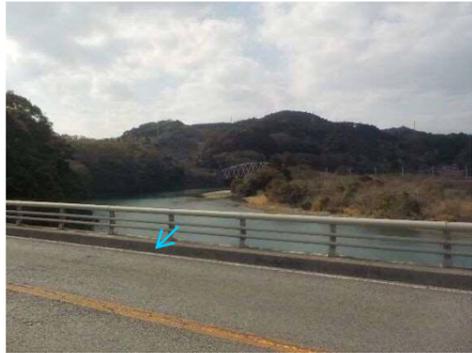
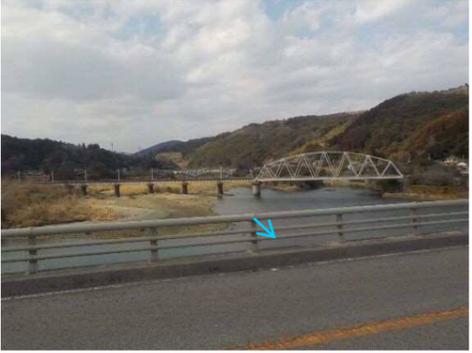
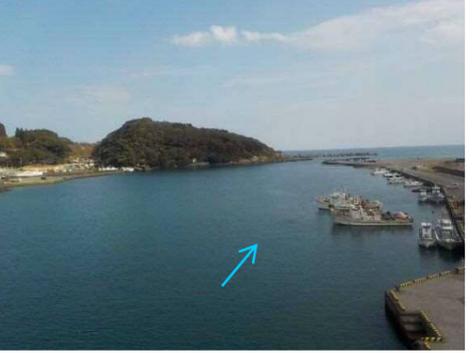
撮影対象	砂州付近の堆積状況		河口の砂州付近の河道状況		耳川河口
撮影地点	NO.28 幸脇側（上流側）	NO.28 幸脇側（下流側）	NO.27 美々津大橋（右岸上流側）	NO.27 美々津大橋（左岸上流側）	NO.27 美々津大橋（下流側）
写真

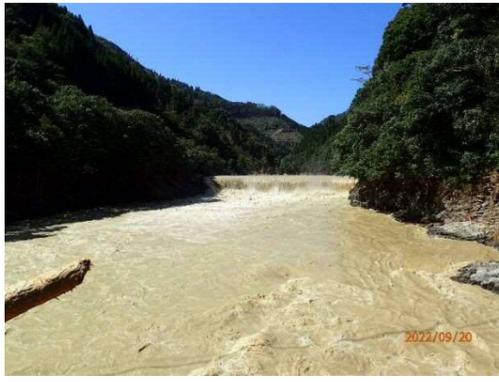
撮影地点		台風14号 (令和4年9月20日撮影)
恵後の崎地区	No.11 山瀬橋 (上流)

写真を確認すると、**令和4年の台風14号洪水時に一部流木の漂着が確認された。**

写真24-2 洪水時流下状況の例（R4）

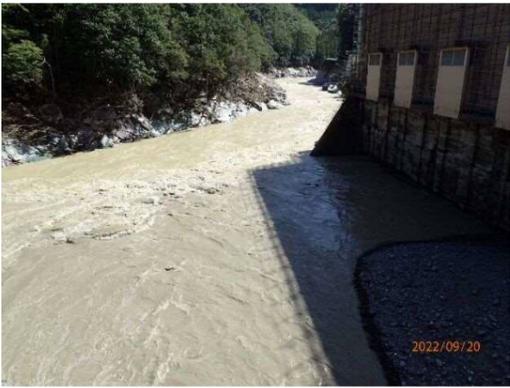
撮影地点		台風14号 (令和4年9月20日撮影)
諸塚地区	No.13 上流

写真24-3 洪水時流下状況の例 (R4)

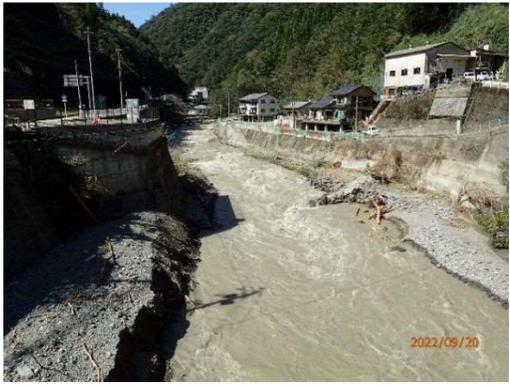
No.13 七ツ山川 からの 流下状況

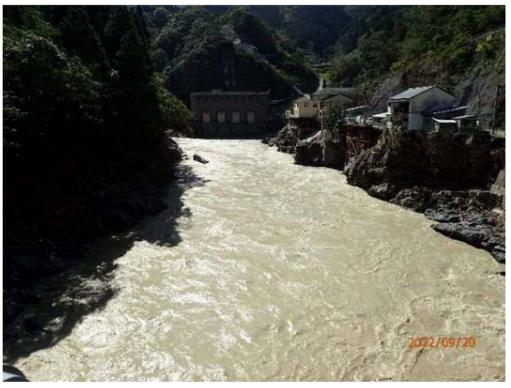
撮影地点		台風14号 (令和4年9月20日撮影)
諸塚地区	No.14 上流

写真24-4 洪水時流下状況の例 (R4)

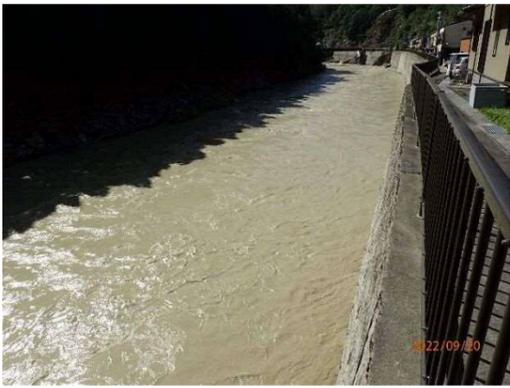
撮影地点		台風14号 (令和4年9月20日撮影)
諸塚地区	No.17 耳川本川 上流

写真24-5 洪水時流下状況の例 (R4)

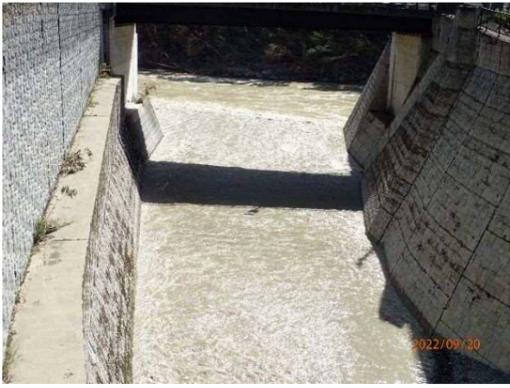
No.18 柳原川 からの 流下状況

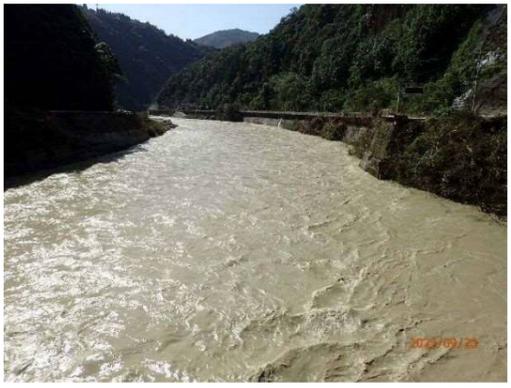
撮影地点		台風14号 (令和4年9月20日撮影)
山須原ダム		
山須原ダム	No.19 上流

写真24-6 洪水時流下状況の例 (R4)

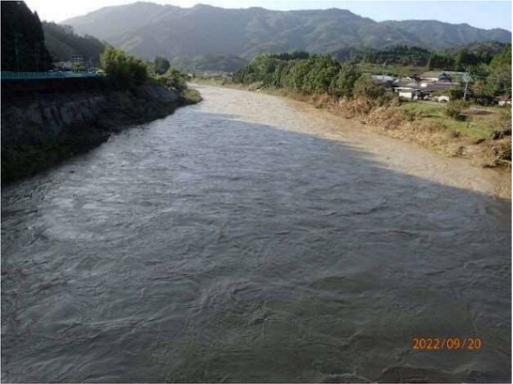
撮影地点		台風14号 (令和4年9月20日撮影)	
大内原ダム			
大内原ダム	No.23 和田大橋 (上流)

写真24-7 洪水時流下状況の例 (R4)

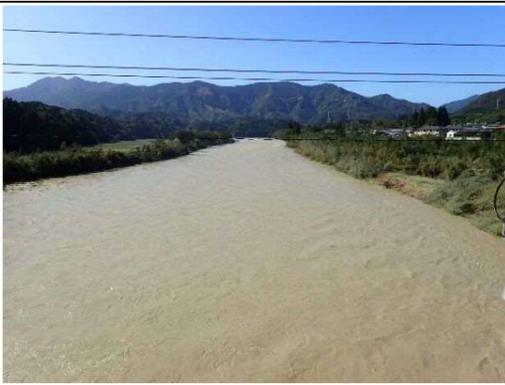
撮影地点		台風14号 (令和4年9月20日撮影)	
鶴野内地区	No.26 東郷大橋 (上流側)

写真24-8 洪水時流下状況の例 (R4)

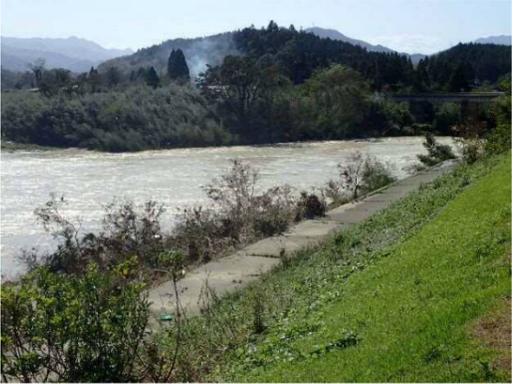
撮影地点		台風14号 (令和4年9月20日撮影)
坪谷川	No.27 国道327号 (上流側)

写真24-9 洪水時流下状況の例 (R4)

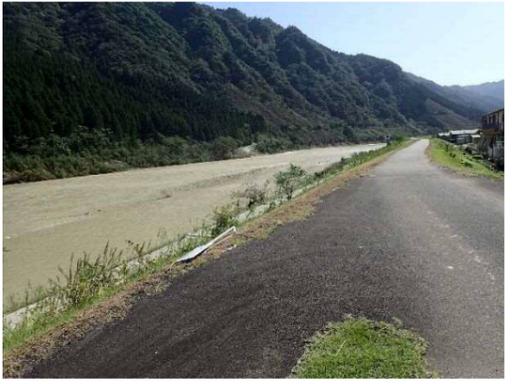
撮影地点		台風14号 (令和4年9月20日撮影)
小野田地区	No.28 上流側

写真24-10 洪水時流下状況の例 (R4)

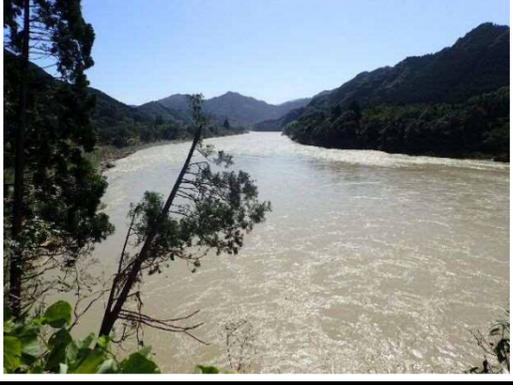
No.30 下流

写真24-12 洪水時流下状況の例 (R4)

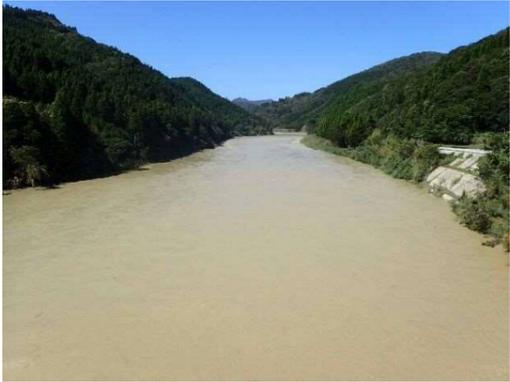
撮影地点		台風14号 (令和4年9月20日撮影)
余瀬地区・飯谷地区	No.33 耳川大橋 (上流側)

写真24-13 洪水時流下状況の例 (R2)

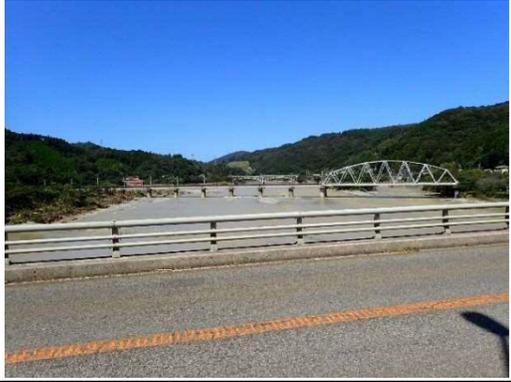
撮影地点		台風14号 (令和4年9月20日撮影)
河口	No.35 美々津大橋 (上流 左岸側)

写真24-14 洪水時流下状況の例 (R2)

氾濫発生時の被害拡大に関する総合評価：悪いレベル【×】	
方向性	C ・台風14号により河川の浸水被害が発生したことから「悪化傾向」と評価される。 ・以上より、「氾濫発生時の被害拡大」の方向性は、悪化傾向【C】と評価される。
状態	c ・令和4年度は、浸水被害発生の可能性のある流量(過去に浸水被害が発生した平成19年度最大日流入量)を上回る流入量があり、浸水被害として被災家屋棟数は281棟であったことから「悪い状態」と評価される。 ・以上より、「氾濫発生時の被害拡大」の状態は、悪い状態【c】と評価される。
