## 【課題No.19】瀬・淵の状況

## 【課題No.20】橋脚の安定性

## 【課題No.21】護岸基礎部の安定性

## 【課題No.22】取水の安定性

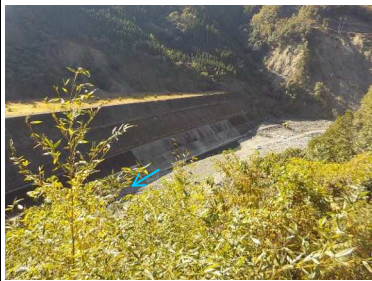
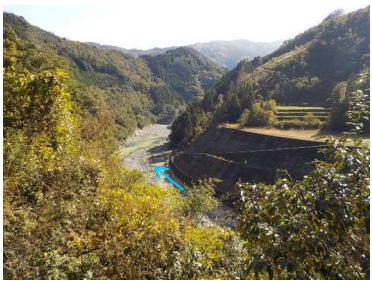
| 撮影対象 | 崩壊跡地からの土砂供給状況 | | 河川整備工事箇所への河道状況（恵後の崎地区）① | |

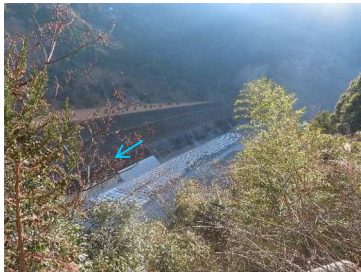
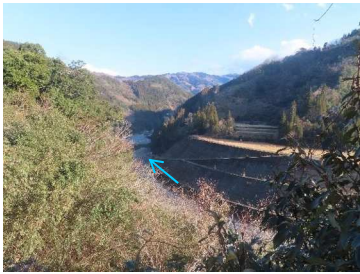
| 撮影対象 | 崩壊跡地からの土砂供給状況 | | 河川整備工事箇所への河道状況（恵後の崎地区）① | |

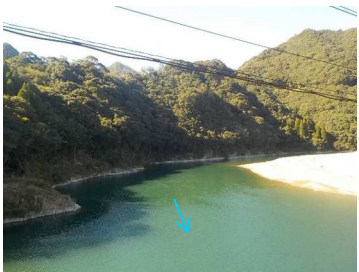
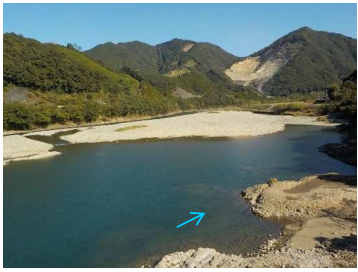
| 撮影対象 | 河川整備工事箇所の河道状況（広瀬地区） | | 橋脚の浸食状況（福瀬大橋） |
|---|---|---|---|
| 撮影地点 | NO.23 福瀬大橋（上流側） | NO.23 福瀬大橋（下流側） | NO.24 福瀬大橋 |

| 撮影対象 | 河川整備工事箇所の河道状況（広瀬地区） | | 橋脚の浸食状況（福瀬大橋） |

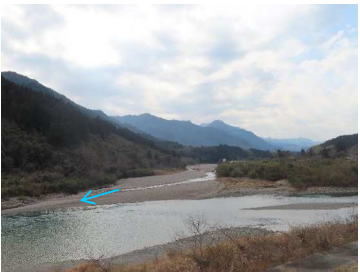
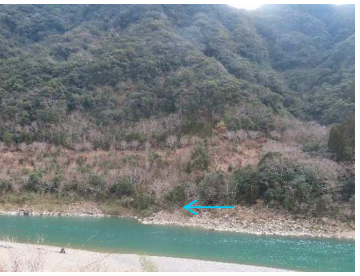
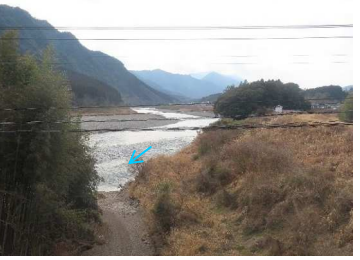
| 撮影対象 | 橋脚の浸食状況（東郷橋） | 坪谷川合流点の状況 | 過去の掘削箇所（小野田地区） | 河川整備工事箇所（小野田地区） | 過去の掘削箇所（滝下地区） |

- ・河川、構造物基礎等の状況は、令和5年度と比較して大きな変化は見られない。

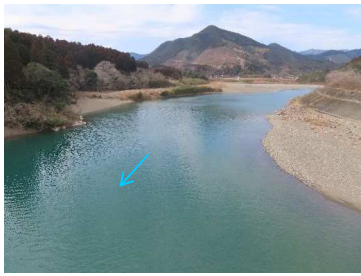
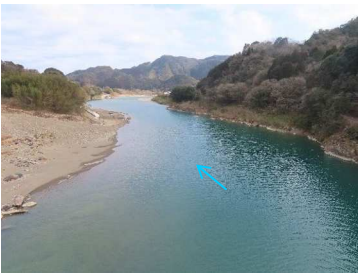
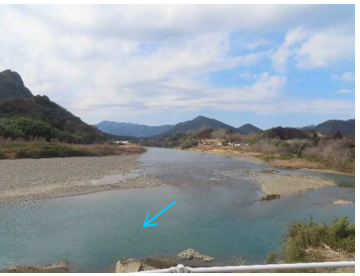
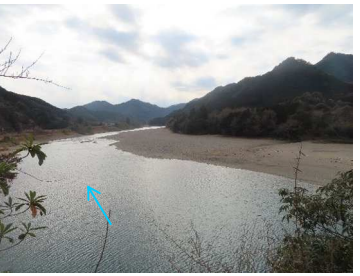
| 撮影対象 | 過去の掘削箇所（切瀬地区） | 河川整備工事箇所（中野原地区） | 河川整備工事箇所（中野原地区） | 河川整備工事箇所（福瀬地区） |

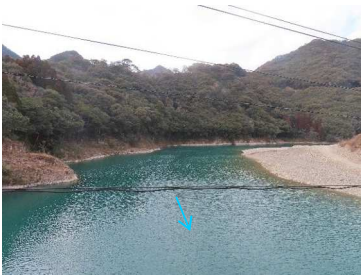
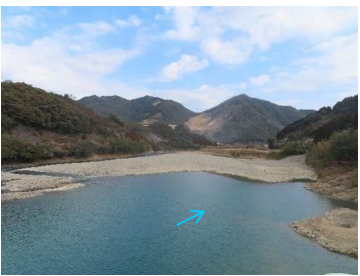
| 撮影対象 | 河川整備工事箇所の河道状況（広瀬地区） | | 橋脚の浸食状況（福瀬大橋） |
|---|---|---|---|
| 撮影地点 | NO.23 福瀬大橋（上流側） | NO.23 福瀬大橋（下流側） | NO.24 福瀬大橋 |

| 撮影対象 | 河川整備工事箇所の河道状況（広瀬地区） | | 橋脚の浸食状況（福瀬大橋） |

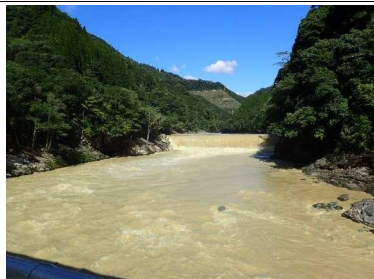
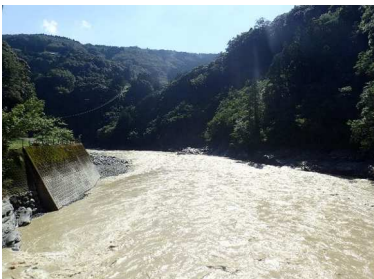
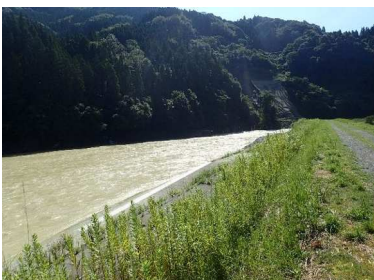
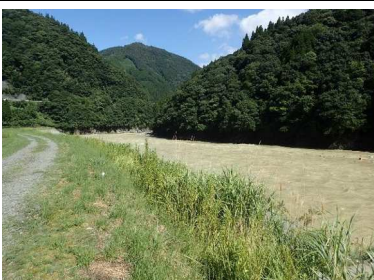
写真24-2 洪水時流下状況の例（R6）

写真を確認すると、令和6年の台風10号洪水時に若干の流木の漂着が確認された。

- ・令和6年の台風10号洪水時に若干の流木の漂着が確認された。
